HOTEL TASSI: O REUSO DE UMA HABITAÇÃO TRANSITÓRIA

TRABALHO DE CONCLUSÃO DE CURSO

CURITIBA
2018

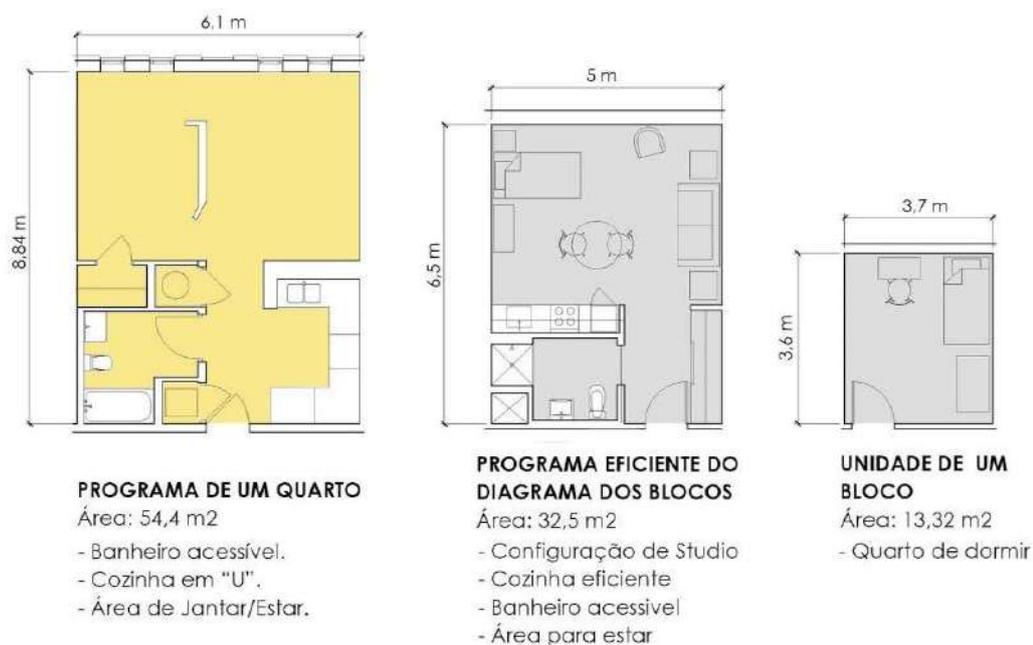
Figura 3 - Módulos dormitórios. Fonte: Portal Archdaily.

A maioria dos abrigos são simples e aconchegantes, já a LA CASA se preocupa com o design e o conforto das suas unidades. Para o projeto foi pensada numa maneira de colocar o maior número de unidades individuais que poderiam ser acomodadas na construção, para isso, foram pensado três módulos independentes que atendessem a necessidade dos usuários (Figura 3).

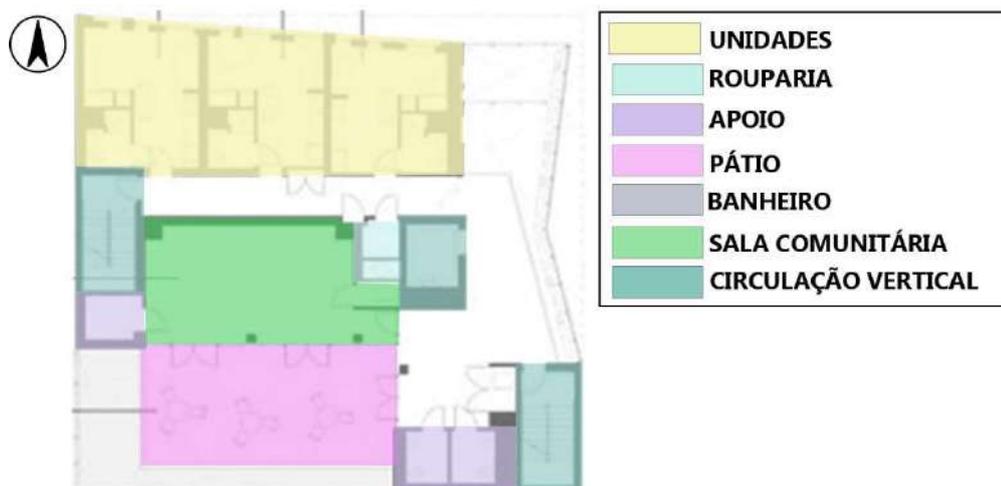
Figura 5 - Setorização planta primeiro pavimento. Fonte: Archdaily. Adaptado pela autora. Sem escala.

O segundo pavimento conta com apenas três unidades de apartamentos, uma sala comunitária e um pátio aberto para os fundos do terreno, onde existe uma edificação de nove pavimentos. A circulação horizontal do pavimento também ocorre num mezanino que dá vista para o hall de entrada (Figura 5).

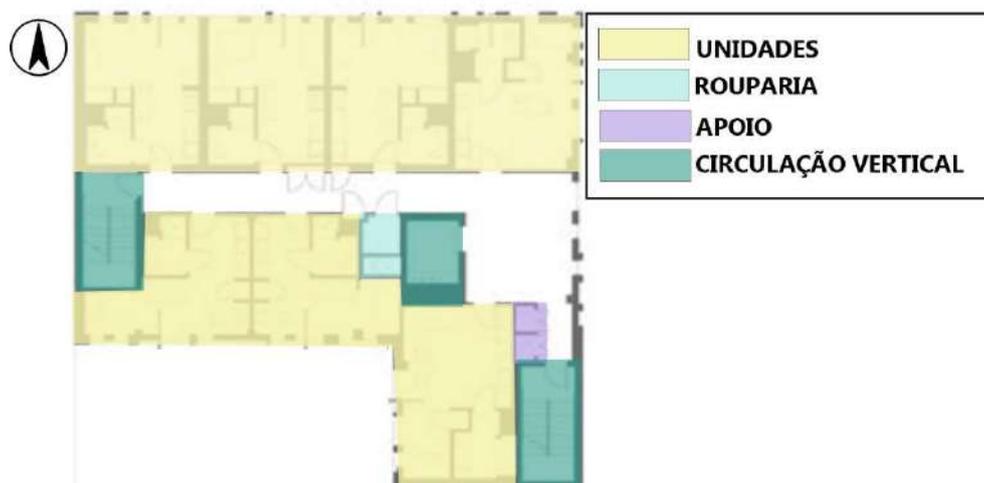
Figura 6 - Setorização planta terceiro ao sétimo pavimento. Fonte: Archdaily. Adaptado pela autora. Sem escala.

O pavimento tipo ocupa do terceiro ao sétimo pavimento. São sete unidades de apartamentos e uma rouparia, local onde são colocadas as roupas para mandar lavar. Um fato a observar são os banheiros, nessa organização, apenas um por andar possui ventilação natural. Nos outros pavimentos não há ventilação natural nos banheiros.

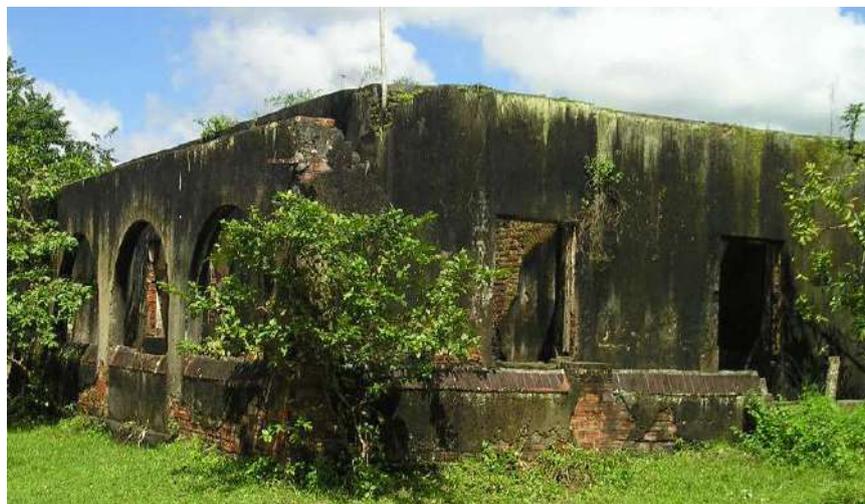
Das ruínas de um casarão do século 19, Paulo Mendes da Rocha e Eduardo Colonelli projetaram em 2006 a Capela de Nossa Senhora da Conceição para os Brennand, no Recife, onde abrigava a antiga cerâmica da família desde 1971. Através de oficinas, ateliês e museu, o artista plástico e ceramista Francisco Brennand vem recuperando os espaços da fazenda.

Figura 7 - Ruínas de antigo casarão. Fonte: Escritório Paulista Arquitetura.

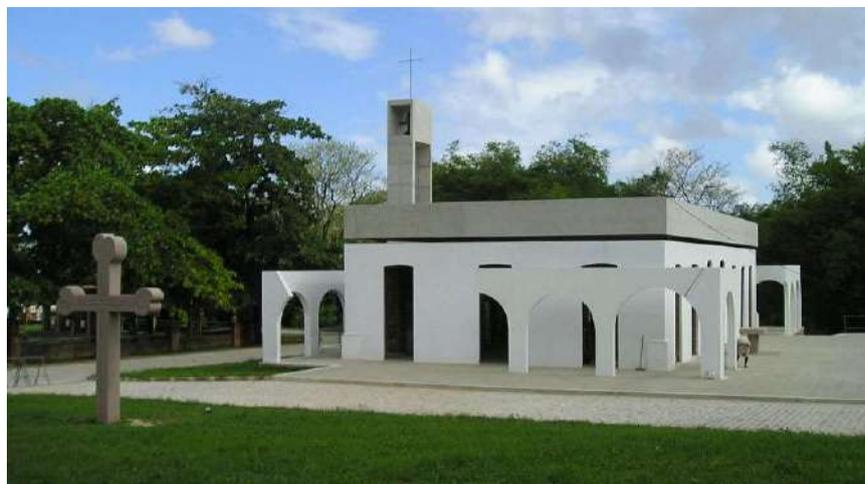
A concepção inicial parte da idéia de um novo espaço inserido na ruína de antiga

construção, constituída pelos remanescentes das alvenarias de tijolos e pedras, integrada ao novo edifício como envoltório da nave.

Figura 8 - Projeto concluído. Fonte: Escritório Paulista Arquitetura.

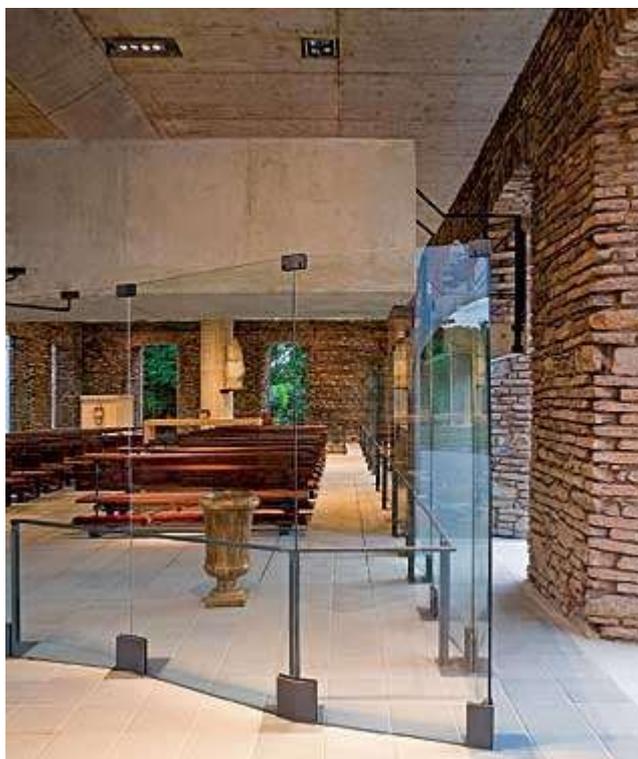
Figura 9 - Divisórias em vidro. Fonte: Arcoweb

Divisórias altas de vidro foram colocadas a uma distância de cerca de 80 centímetros em relação à alvenaria dos muros de pedra. Assim, a capela é contornada por um corredor aberto com um fechamento transparente que faz a mediação entre os espaços internos e externos da construção. A implantação dos painéis transparentes soltos do teto tornou-os autoportantes e aprimorou a reflexão da luz natural.

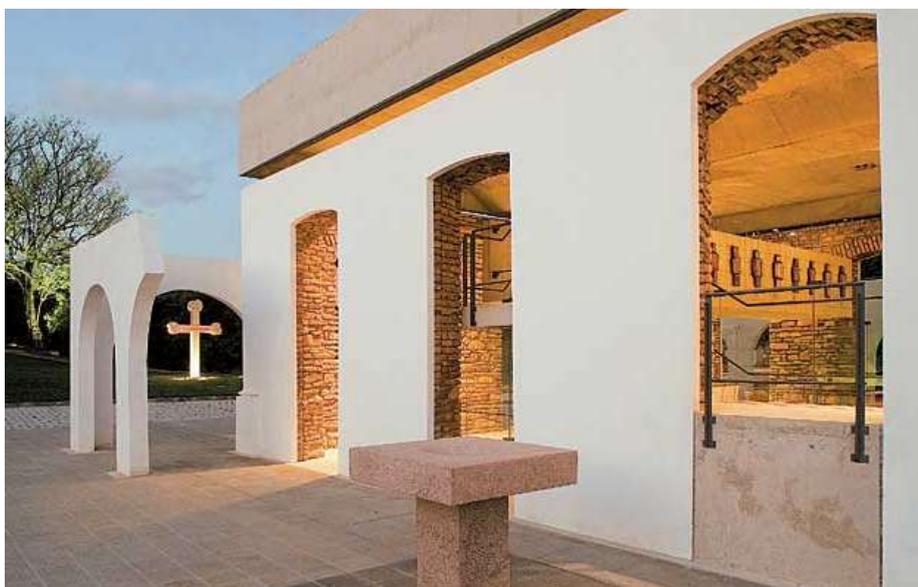
Figura 11 – Cerâmicas de Brennand ao fundo no interior da apela. Fonte: Arcoweb.

Os pisos, interno e externo, são formados por placas cerâmicas de autoria de Brennand e são assentadas no sistema de piso elevado junto à nave, garantindo a eficiência do ar condicionado.

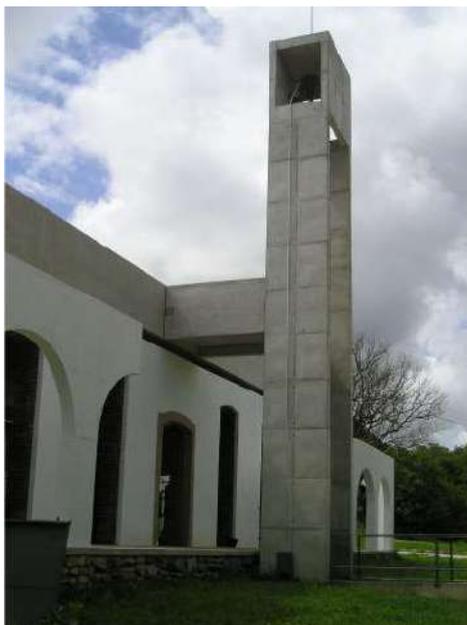
Figura 12 - Campanário. Fonte: Arcoweb.

O campanário de forte verticalidade ortogonal contrasta com a aparente horizontalidade da construção e possui um sistema mecanizado de captação e circulação da água das chuvas.

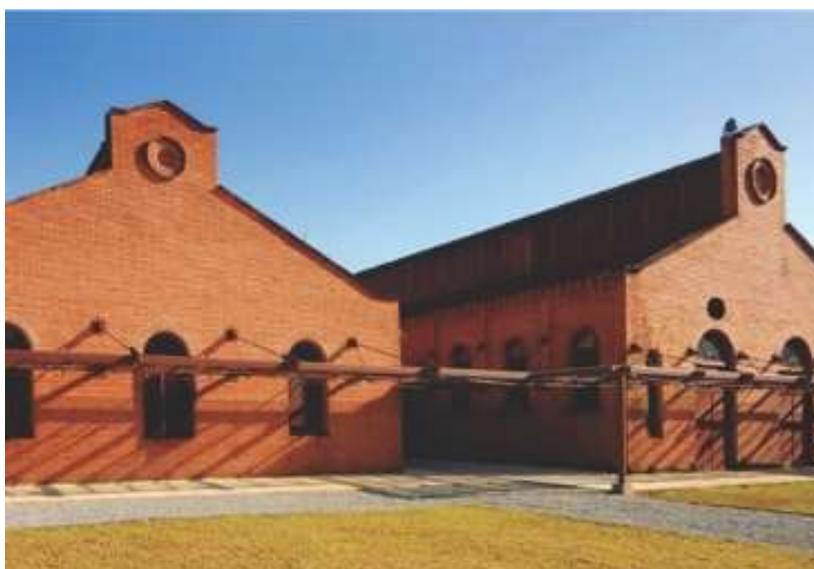
Figura 13 – Cinemateca. Fonte: Dupré Arquitetura.

A Cinemateca Brasileira utiliza os edifícios remanescentes do “núcleo histórico” do antigo Matadouro Municipal na Vila Mariana/SP. O edifício foi restaurado em 2007 e adaptado para as necessidades da Cinemateca. Em seu projeto, Dupré seguiu uma linha que não busca restaurar o que poderiam ser elementos originais da edificação. Ele preferiu assimilar e evidenciar as alterações realizadas ao longo dos anos.

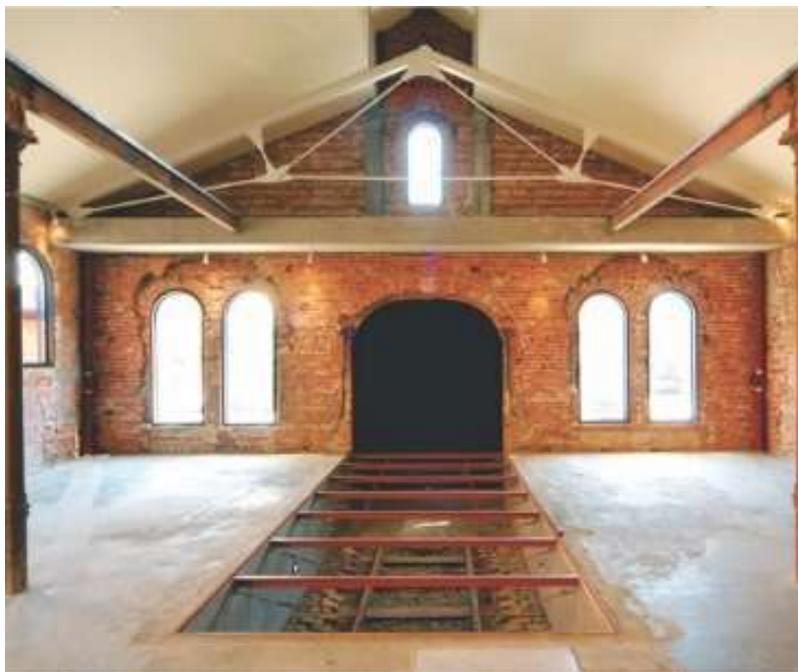
Figura 14 – Lanternim, tesouras de aço e piso de vidro. Fonte: Dupré Arquitetura.

O lanternim preserva a forma original e a cobertura tem o redesenho das tesouras

de aço inspirado em soluções do século XIX. Os arcos têm batentes calandrados em aço e são vedados com vidros acústicos. A doca foi resgatada e remanescentes dos seus trilhos foram recuperados e expostos, sob o piso de vidro.

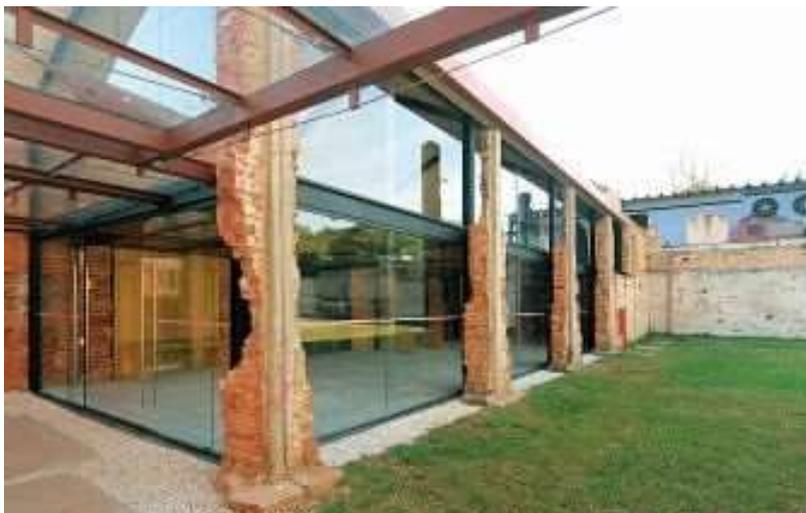
O anexo na lateral direita da sala - uma caixa de vidro com estrutura metálica, contida dentro de paredes parcialmente arruinadas - foi reservado para acomodar

futuramente, no nível térreo, um café. No mezanino estão localizadas áreas de trabalho.

Figura 16 - No anexo, as quase-ruínas da parede lateral, estabilizadas, mantiveram o aspecto com o qual foram encontradas. Fonte: Arcoweb.

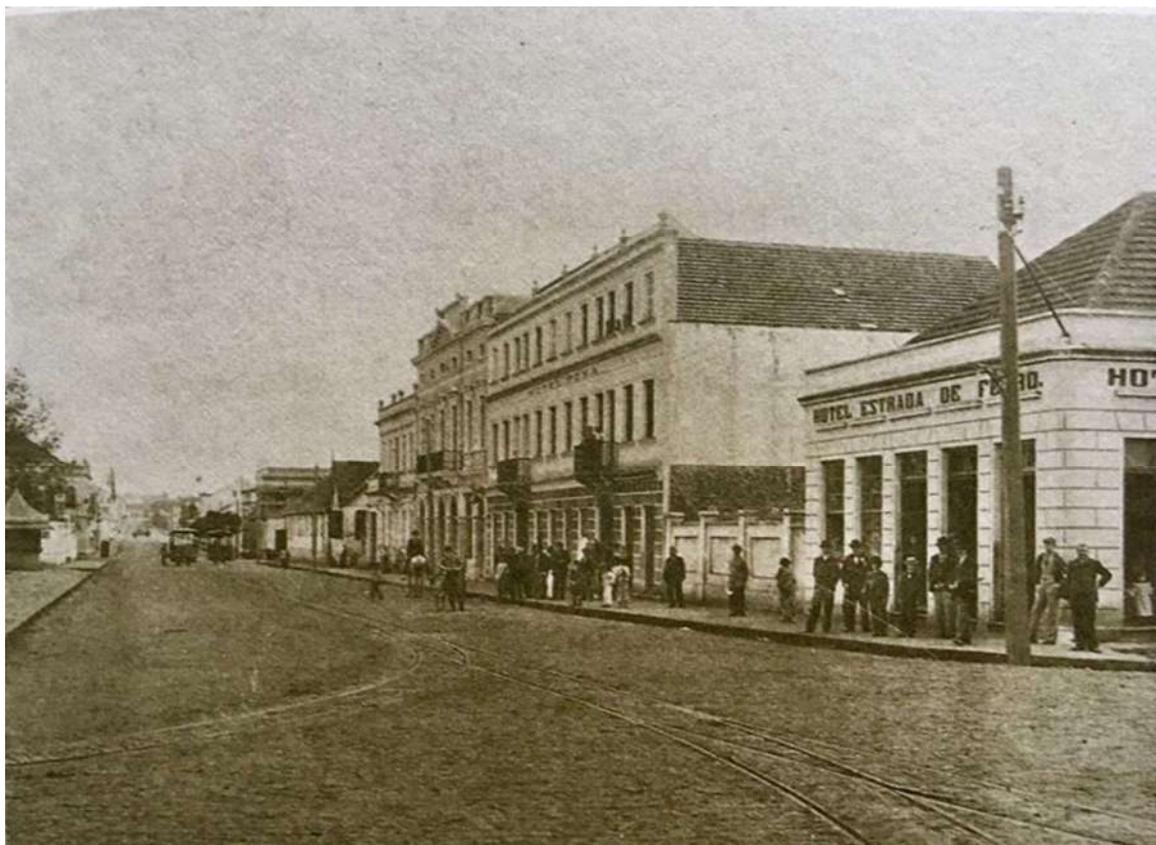
**Fotografia 14 - Hotel Tassi em sua concepção inicial, denominado "Hotel Estrada de Ferro" (1902).
Fonte: TEIXEIRA, Elisabete Tassi. Hotel Tassi.**

Passageiros que chegavam na estação e os carroceiros ali estacionados eram freqüentadores assíduos. Dos petiscos, passaram a fornecer comida. Algum tempo depois, alguns viajantes pedem “pouso”, e com isso o até então comércio, amplia suas instalações. O hotel abre em 1990 primeiramente com o nome de "Hotel Estrada de Ferro", mais tarde, sofreu duas reformas e ampliações, tomando então sua forma definitiva e passa a chamar-se Hotel Tassi.

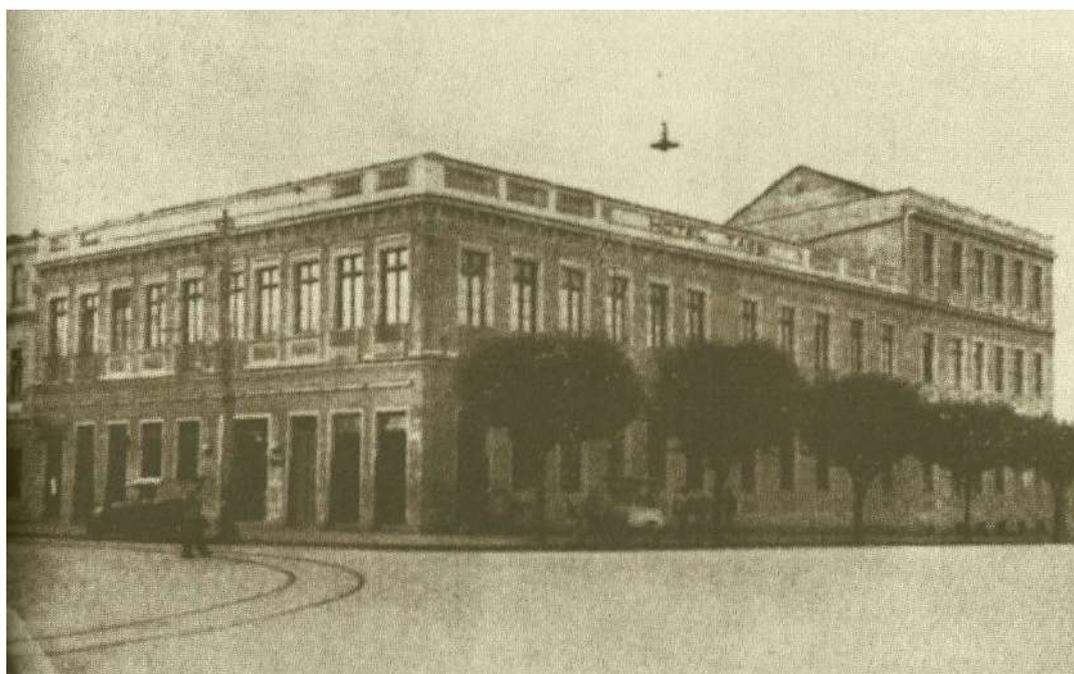
Fotografia 16 - Reforma definitiva do Hotel, com abertura da porta para o prospecto de propaganda (1935). Fonte: TEIXEIRA, Elisabete Tassi. Hotel Tassi.

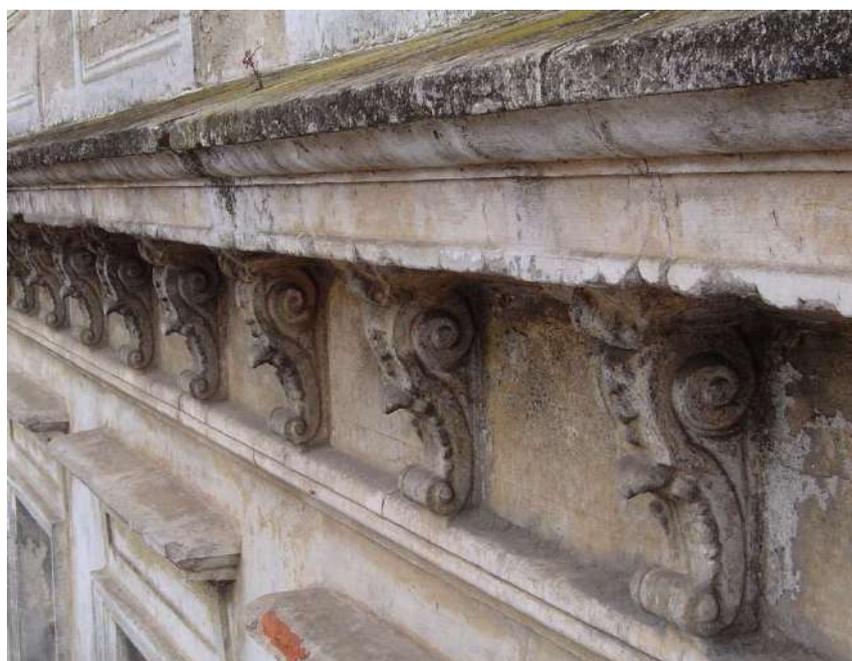
Fotografia 17 - Detalhe cornija e adornos. Fonte: Acervo Coordenadoria do Patrimônio Cultural do Paraná, 2006.

O Hotel Tassi é uma Edificação de esquina, de alvenaria de tijolo, que era cobertura de telhas francesas, sem recuo colocadas às divisas laterais, é o mais extenso dos sobrados que compõem o conjunto arquitetônico da face leste da Praça Eufrásio Correia. De arquitetura eclética, tendo nas cornijas em massa (Fotografia 17), nas aberturas guarnecidas por balaústres da platibanda (Fotografia 18) e nos ressaltos sobrepostos aos vãos seus principais adornos.

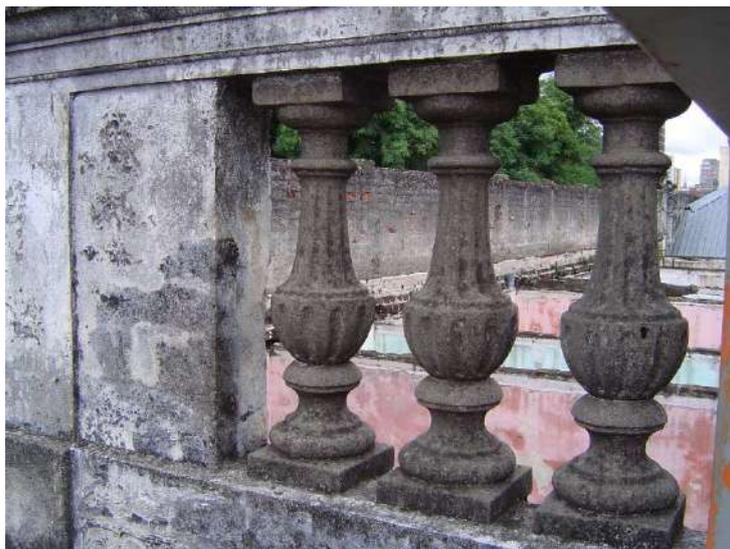
Fotografia 18 - Detalhe balaustres. Fonte: Acervo Coordenadoria do Patrimônio Cultural do Paraná, 2006.

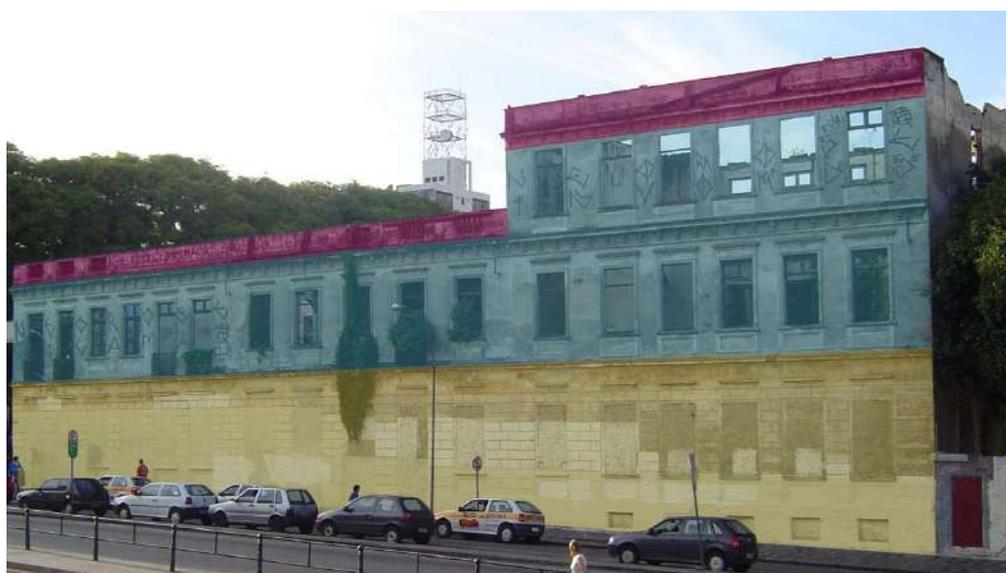
LEGENDA	
	Tratamento inferior - ornamento mais pobre
	Tratamento superior - ornamento mais nobre
	Coroamento

Figura 20 - Esquema de tratamento da fachada. Fonte: Acervo Coordenadoria do Patrimônio Cultural do Paraná, 2006. Auterado pela autora.

O estilo eclético do Hotel pode ser notado pelo edifício caracterizar-se por uma fachada retangular, tendendo para o quadrado, dividida em três faixas horizontais: a de baixo, com tratamento inferior e mesmo pobre, e a de cima, nobre e mais ornamentada (no caso do Hotel compreende-se também sendo o anexo do edifício). A terceira faixa é a de coroamento, de que participam os rasgos de aproveitamento do sótão e as cimalhas superiores, com as platibandas. Nessas há preferência pela solução em balaustrada até o segundo pavimento.

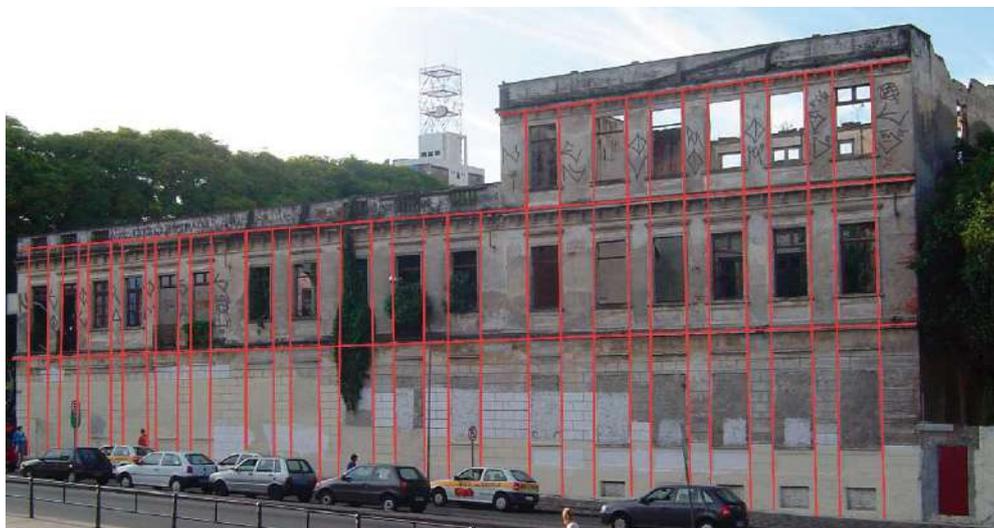
Figura 21 - Esquema da simetria das aberturas da edificação. Fonte: Acervo Coordenadoria do Patrimônio Cultural do Paraná, 2006. Auterado pela autora.

As composições nos sobrados ecléticos são sempre simétricas e reforçadas pelos balcões em ferro batido, priorizando a valorização dos vãos centrais dos sobrados. Sendo assim, o Tassi, caracteriza-se como eclético.

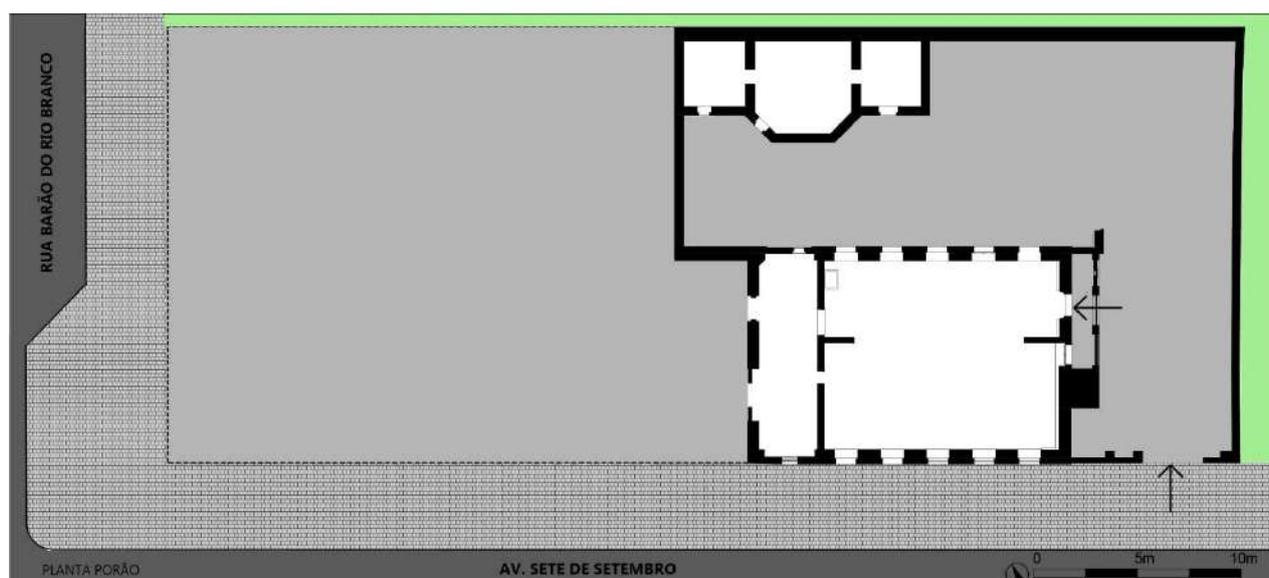
Figura 22 – Planta baixa porão Hotel Tassi. Fonte: Acervo Coordenadoria do Patrimônio Cultural do Paraná, 2006. Auterado pela autora.

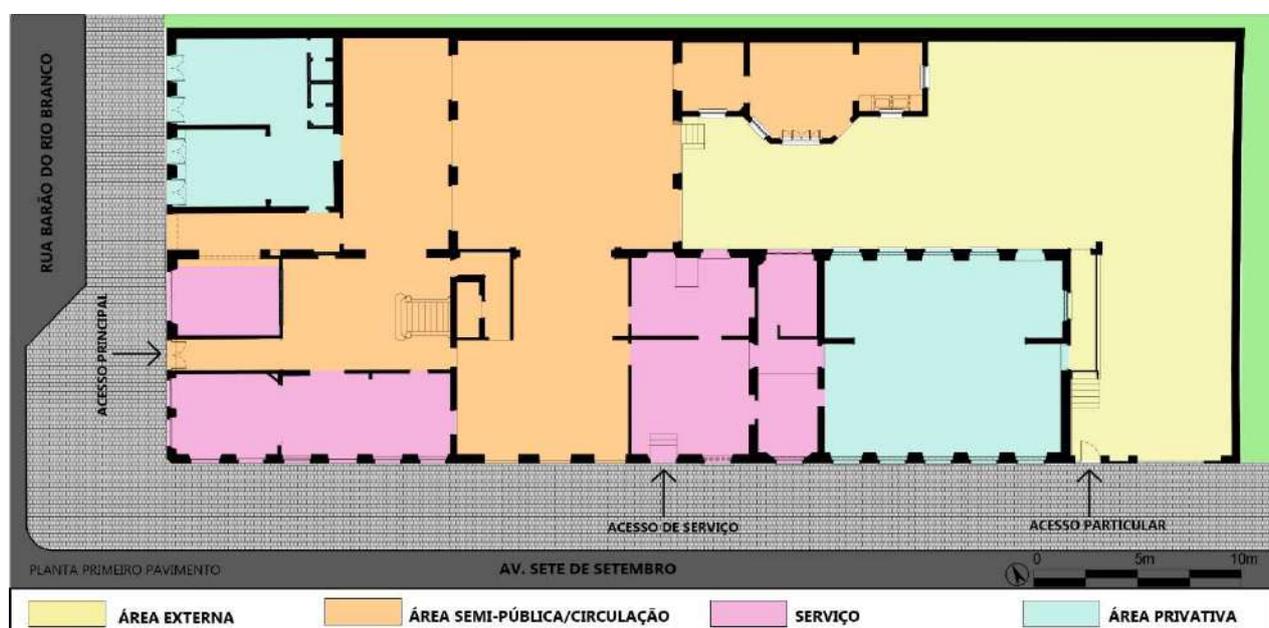
Figura 23 – Planta baixa e setorização primeiro pavimento. Fonte: Acervo Coordenadoria do Patrimônio Cultural do Paraná, 2006. Auterado pela autora.

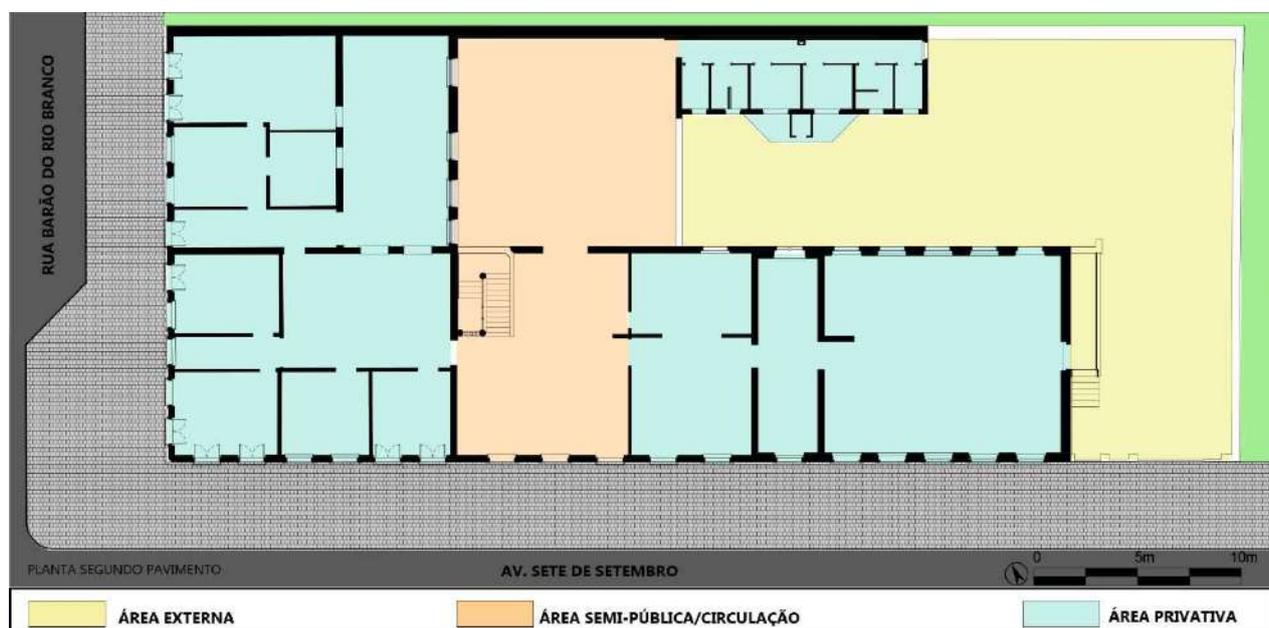
Figura 24 – Planta baixa e setorização segundo pavimento. Fonte: Acervo Coordenadoria do Patrimônio Cultural do Paraná, 2006. Auterado pela autora.

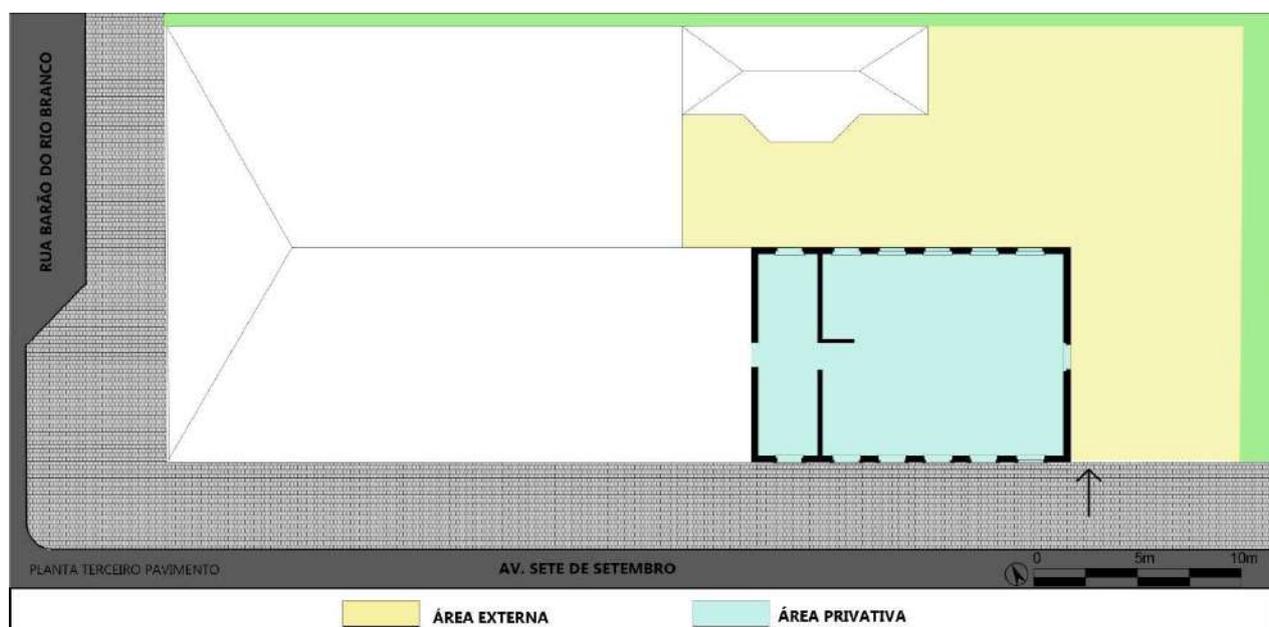
Figura 25 – Planta baixa e setorização do terceiro pavimento. Fonte: Acervo Coordenadoria do Patrimônio Cultural do Paraná, 2006. Auterado pela autora.

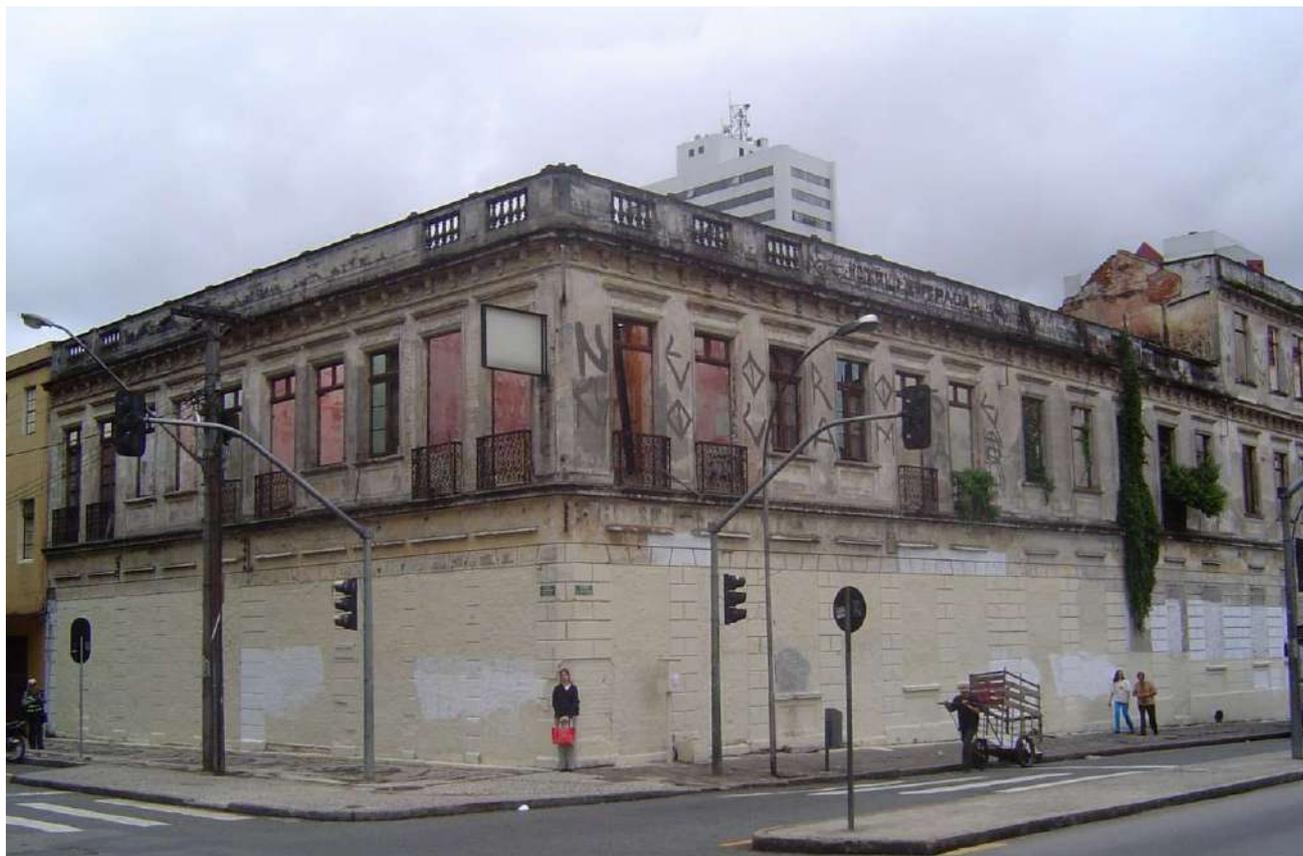
Em 2004 se iniciou o processo de restauro do edifício, que se encontrava mais degradado que na situação atual. Todas as aberturas do pavimento térreo foram vedadas com concreto para impedir a entrada de pessoas.

Fotografia 19 - Averturas vedadas (2004). Fonte: Acervo Coordenadoria do Patrimônio Cultural do Paraná, 2006.

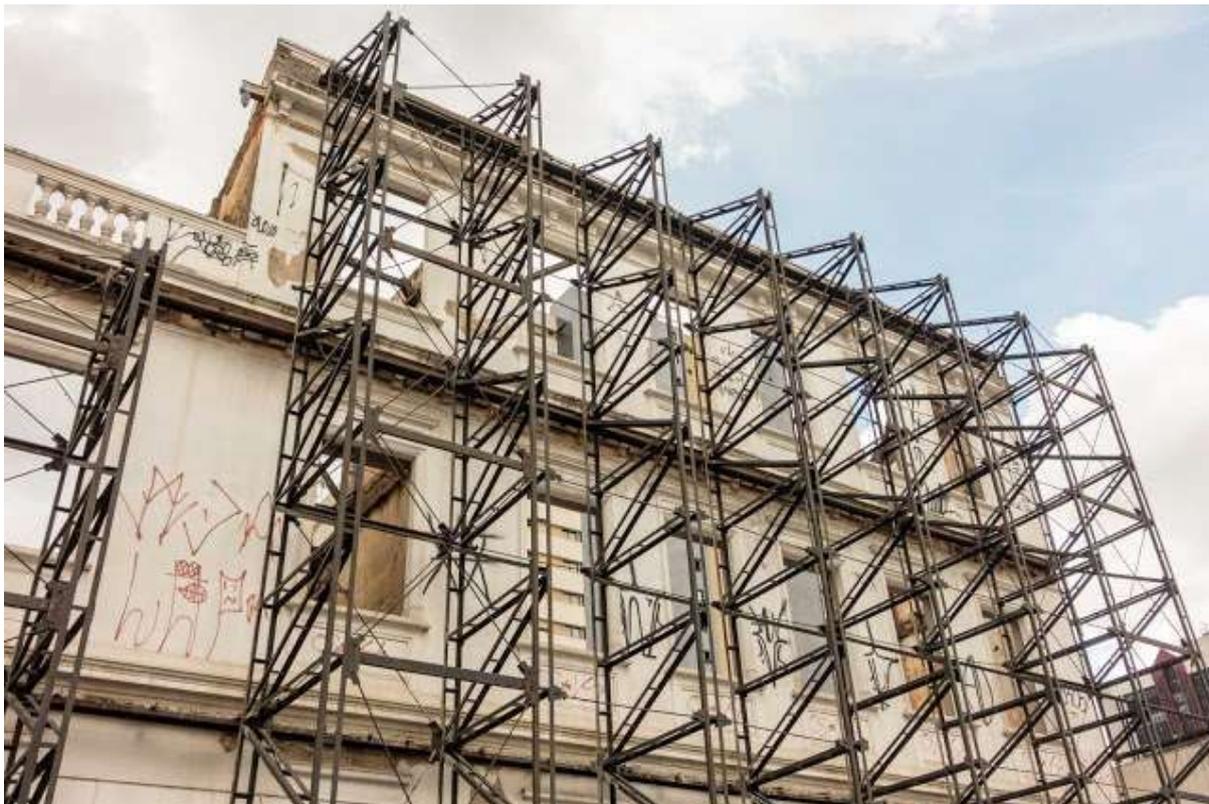
Fotografia 20 - Escoras que sustentam a parede voltada para a Av. Sete de Setembro. Autoria: Fabio Ortolan. Fonte: Circulandocuritiba

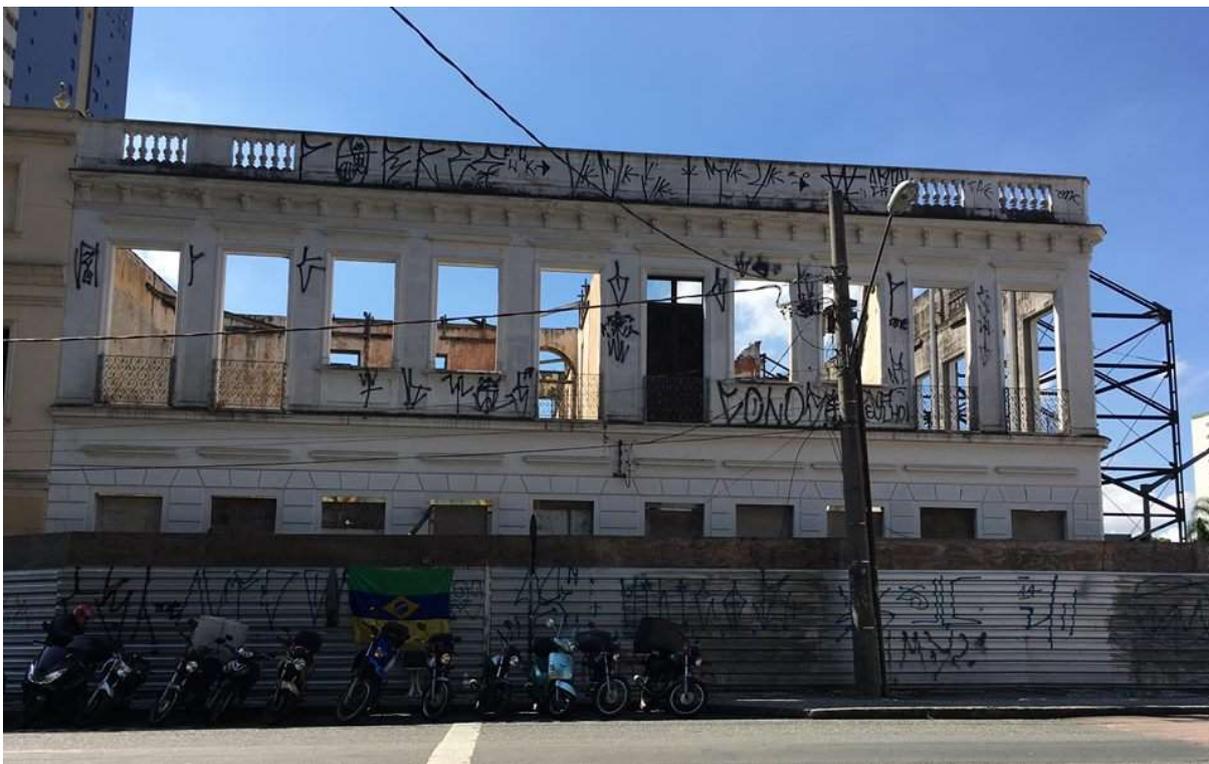
Fotografia 21 - Faixada atual voltada para a Rua barão do Rio Branco (2018). Fonte: a autora.

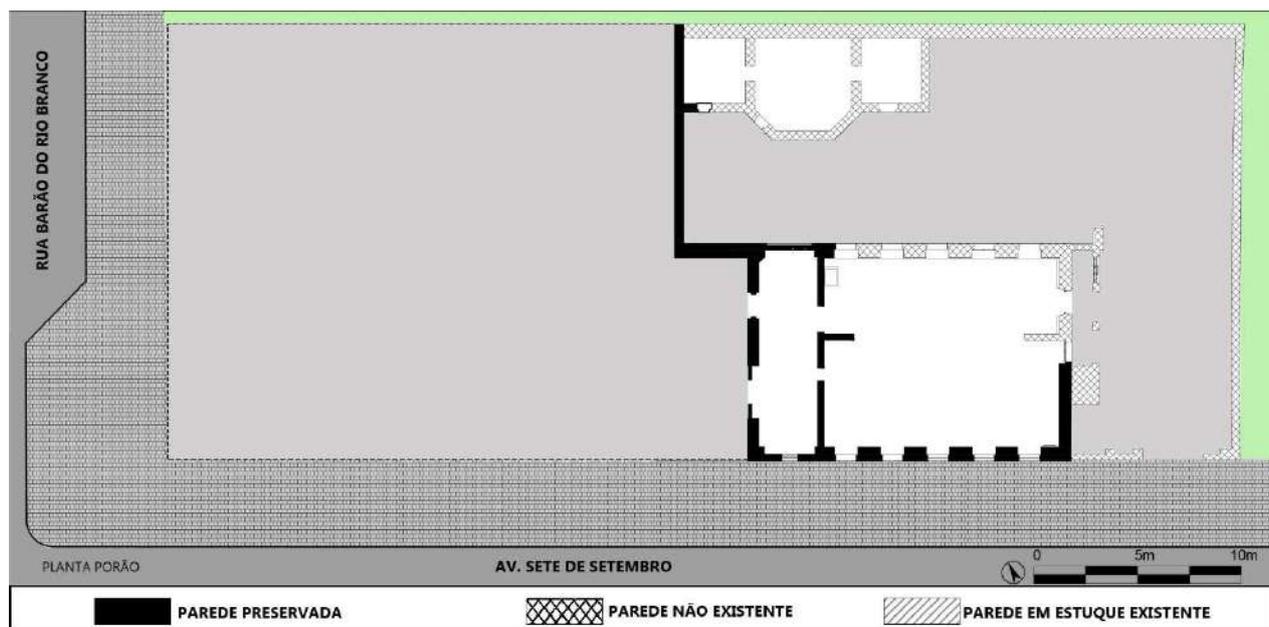
Figura 26 - Planta baixa situação atual ao porão. Fonte: a autora.

O Hotel Tassi encontra-se ainda em fase elevada de degradação, sem cobertura e apenas com as fachadas inteiras, os pisos que restam são apenas os de ladrilho hidráulico no térreo (Fotografia 22), a escadaria de mármore (Fotografia 23) está parcialmente preservada e as paredes de estuque e de madeira que existiam, ruíram em sua maioria após o incêndio. Nas plantas baixas a seguir, é possível observar o que restou da estrutura original do Hotel.

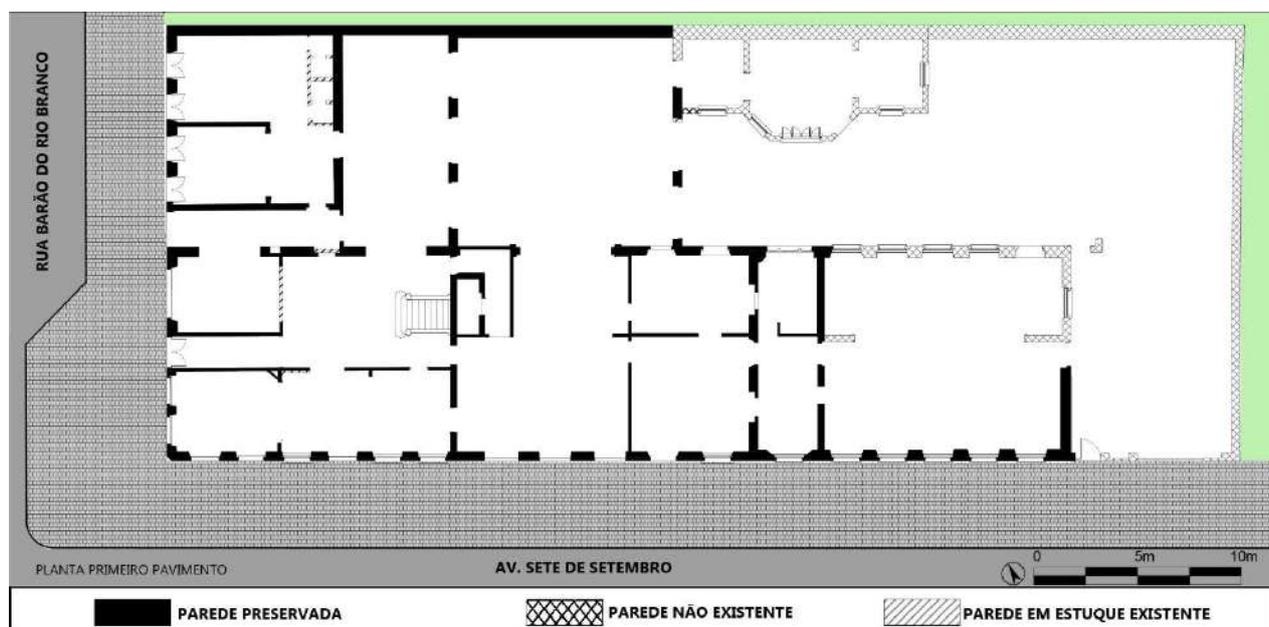
Figura 27 - Planta baixa situação atual do primeiro pavimento. Fonte: a autora.

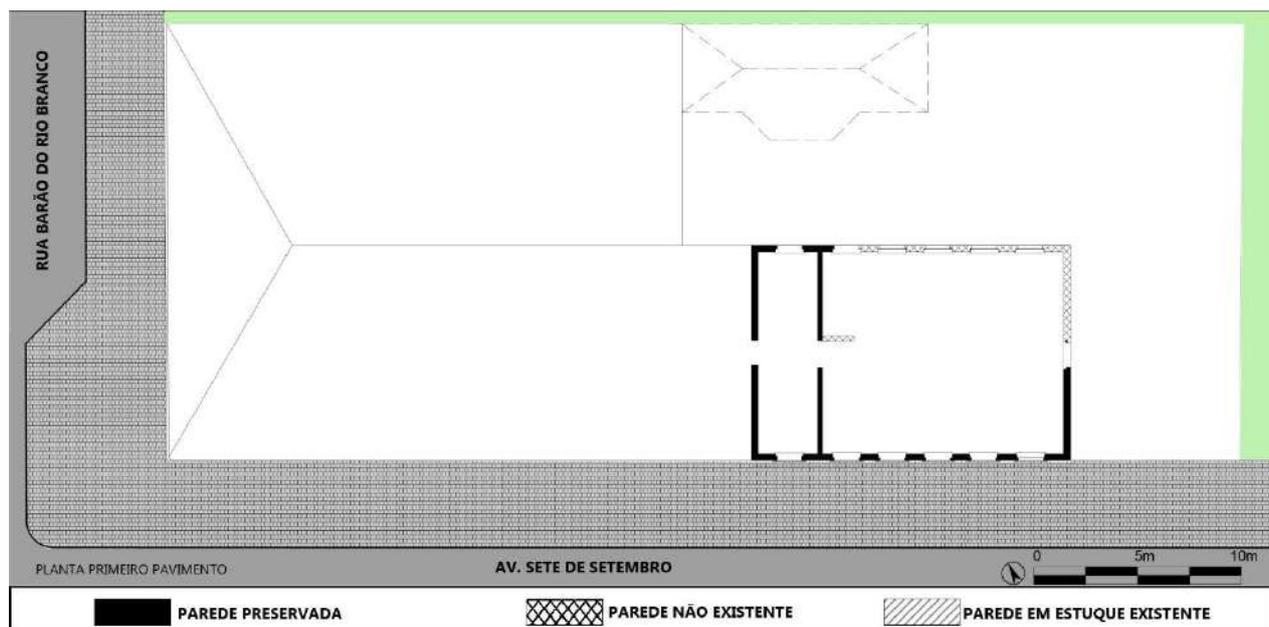
Figura 28 - Planta baixa situação atual do terceiro pavimento. Fonte: a autora.

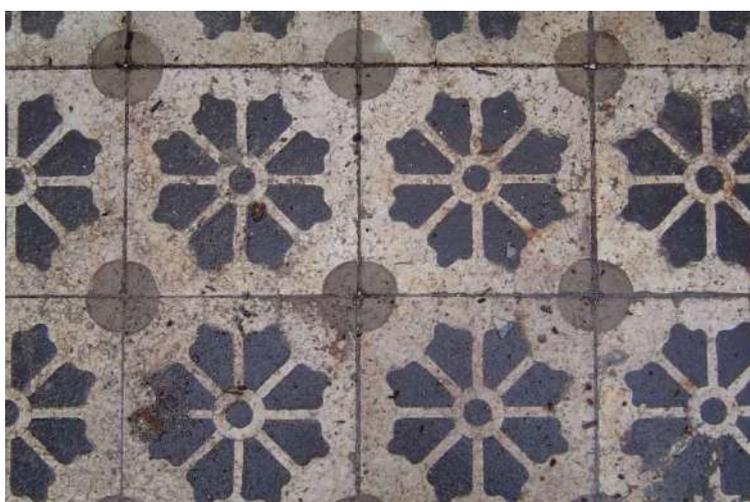
Fotografia 22 - Ladrilhos hidráulicos existentes. Fonte: Acervo Coordenadoria do Patrimônio Cultural do Paraná, 2006.

Quanto a materialidade, optou-se por manter as fachadas originais do edifício, e recompor partes que eram faltantes ou estavam degradadas. Foi proposto também que as esquadrias originais sejam recompostas e a haja o restauro da escada e dos ladrilhos hidráulicos ainda existentes.

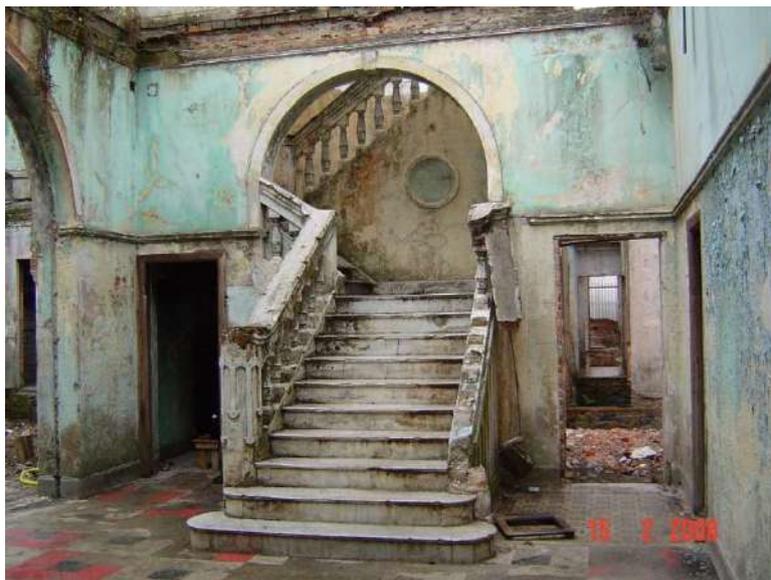
Fotografia 23 - Escadaria em mármore existente. Fonte: Acervo Coordenadoria do Patrimônio Cultural do Paraná, 2006.

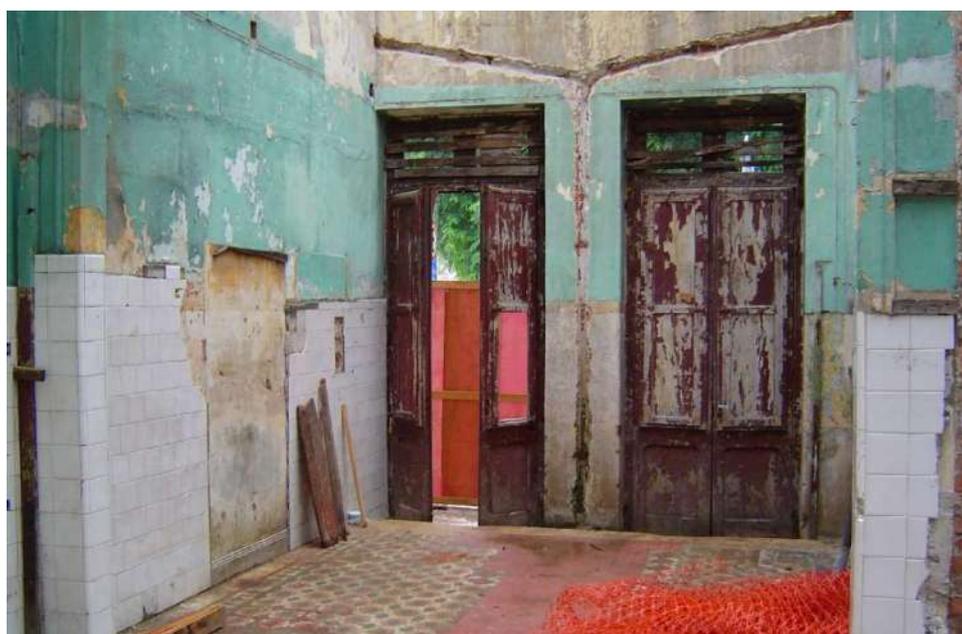
Fotografia 24 - Andar térreo (2006). Fonte: Acervo Coordenadoria do Patrimônio Cultural do Paraná, 2006.

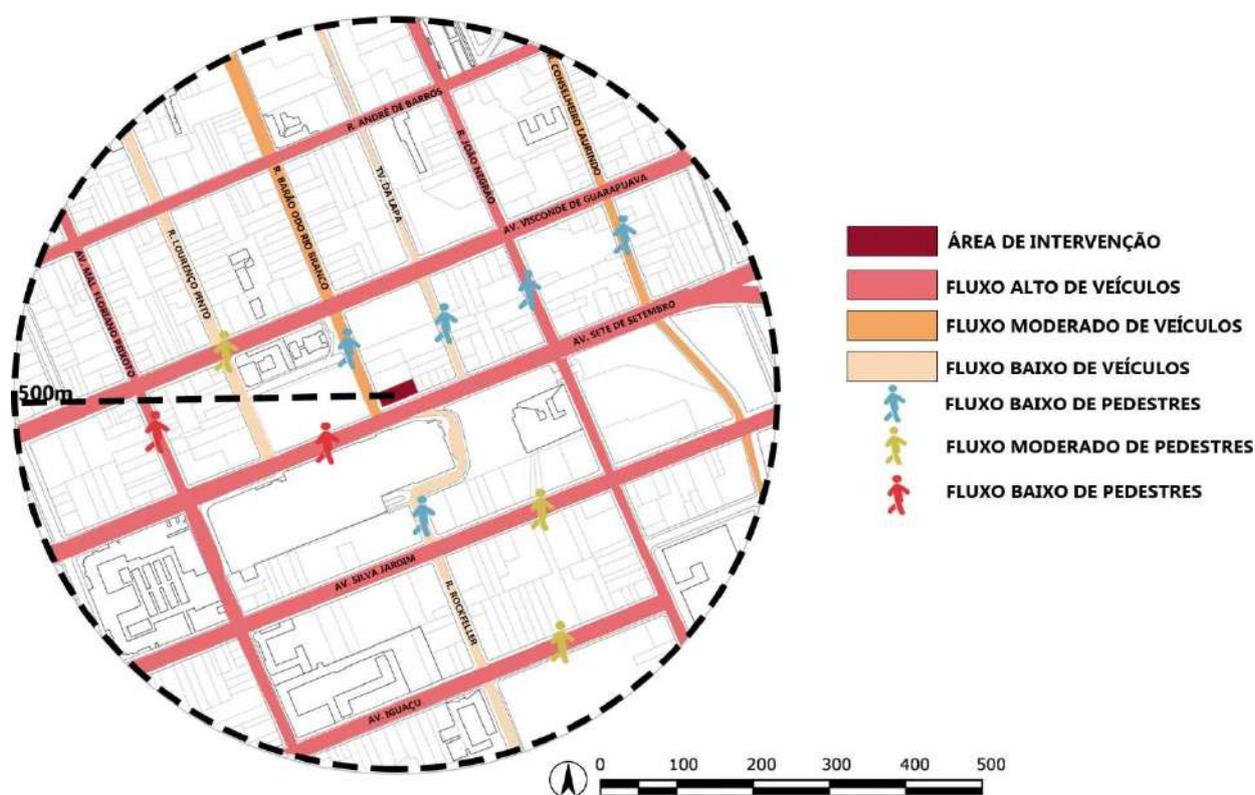
A predominância por ruas com grande fluxo de veículos é persistente na região estudada. A Avenida Visconde de Guarapuava, Avenida Sete de Setembro, Avenida Silva Jardim e Avenida Iguaçu, são as vias que possuem um grande fluxo de carros, ainda na Avenida Sete de Setembro, encontra-se a via expressa dos ônibus biarticulados que fazem a conexão norte-sul e leste oeste da cidade de Curitiba. Por consequência, essas são as vias que também apresentam o maior fluxo de pedestres.
