HOTEL TASSI: O REUSO DE UMA HABITAÇÃO TRANSITÓRIA

TRABALHO DE CONCLUSÃO DE CURSO

CURITIBA
2018

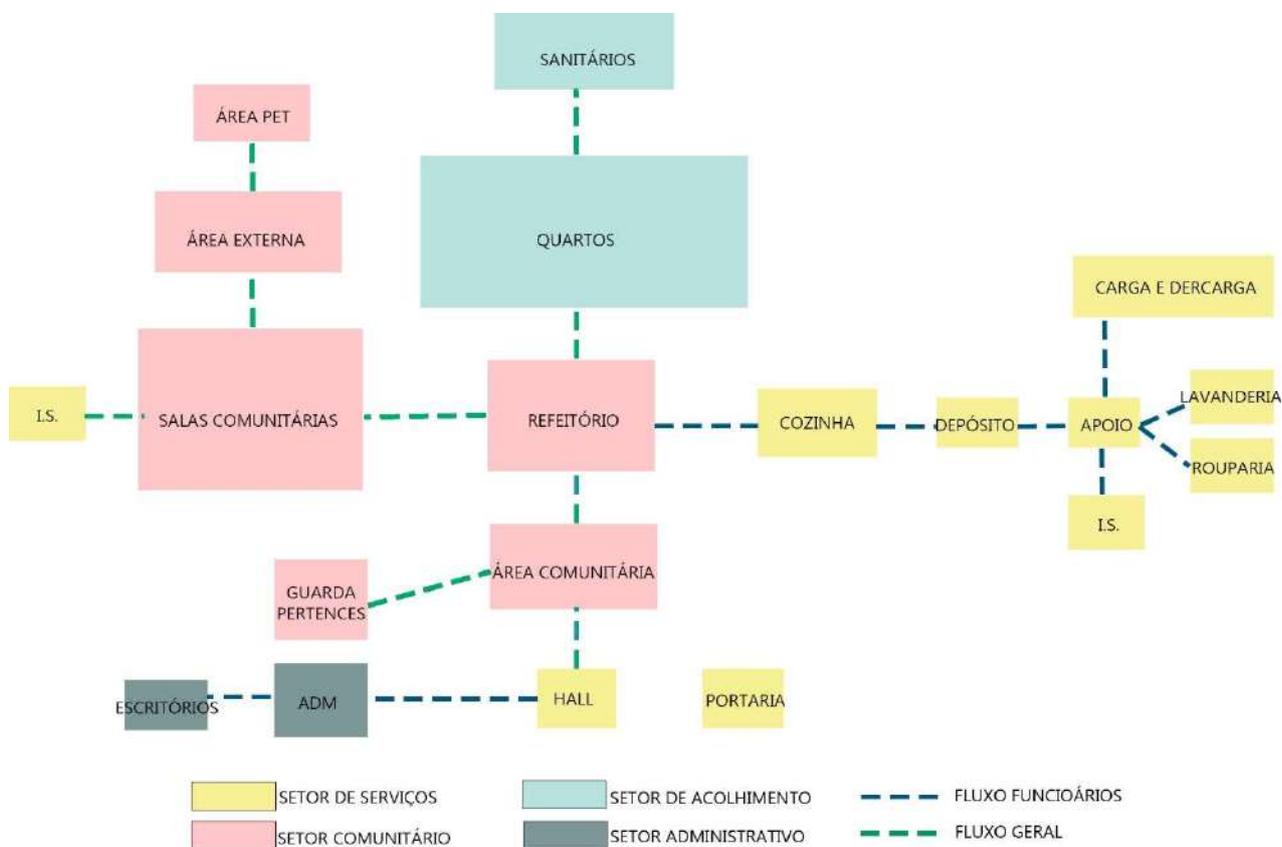
Figura 29 - Organograma e fluxograma. Fonte: elaborado pela autora.
