**ANÁLISE DE PATOLOGIAS GERADAS NA INTERFACE
ESTRUTURA PRÉ-MOLDADA E ESTRUTURA CONVENCIONAL –
ESTUDO DE CASO**

TRABALHO DE CONCLUSÃO DE CURSO

Monografia apresentada ao Departamento de Construção Civil, da Universidade Tecnológica Federal do Paraná como requisito parcial para a obtenção do título de Bacharel em Engenharia de Produção Civil.

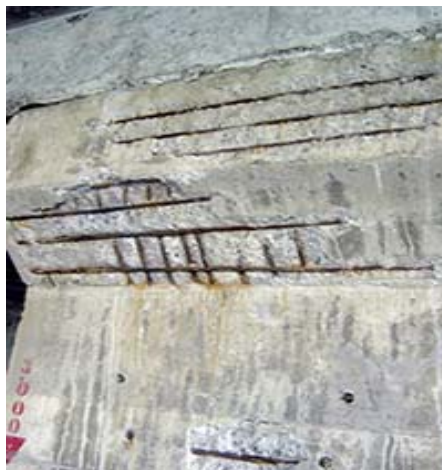
Figura 1: Manifestações patológicas em uma estrutura de concreto armado

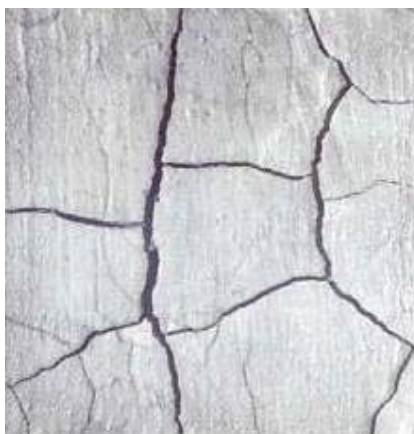
“A retração do concreto é um movimento natural da massa que, no entanto, é contrariado pela existência, também natural, de restrições opostas por obstáculos internos (barras de armadura) e externos (vinculação a outras peças estruturais). Se este comportamento reológico não for considerado, quer em nível de projeto, quer de execução, são grandes as possibilidades do desenvolvimento de um quadro de fissuração, que pode levar à formação de trincas” (SOUZA E RIPPER, 1998).

Figura 4: Retração do concreto.

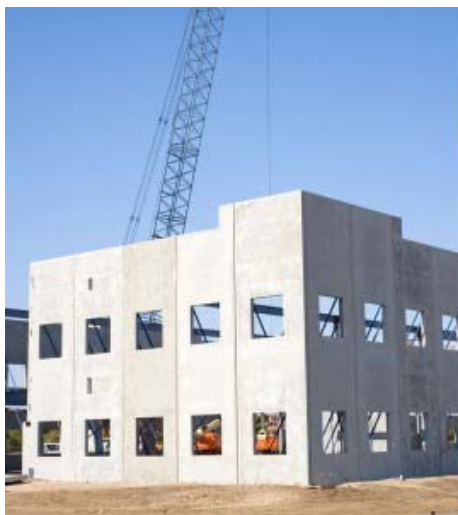
“Residências e edifícios de apartamentos pré-fabricados são geralmente projetados com sistemas estruturais com painéis, onde uma parte dos painéis são estruturais e outra parte possui apenas função de fechamento. Esses sistemas são muito utilizados nos países do Norte Europeu. As fachadas são executadas com painéis sanduíches, com uma camada interna estrutural, com uma camada intermediária de isolamento entre 50 a 150 mm de espessura e com uma camada externa não portante de concreto arquitetônico” (ABCP, 1994)

Figura 8: Sistema “Tilt-up”

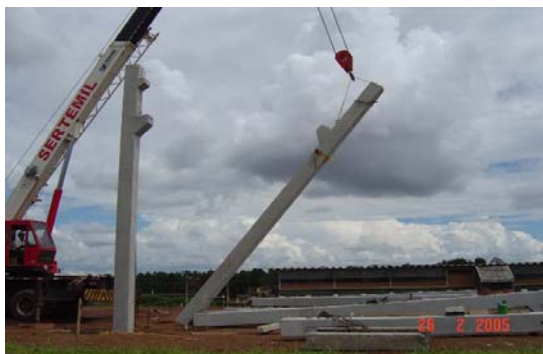
- Execução dos blocos: executar a cravação das estacas e executar, na sua devida localização, os blocos para suportaçãõ dos pilares.
- Pilares: consiste na sua colocaçãõ dos pilares no bloco de fundaçãõ, de modo que ele fique no prumo, alinhado e convenientemente chumbado.

Figura 9: Pilares pré-fabricados

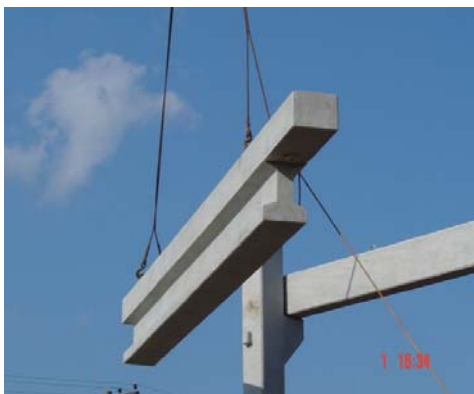
- Vigas: As vigas são montadas sempre sobre aparelhos de apoio com base em neoprene nas duas extremidades, com especificaçãõ e dimensões definidas em projeto. O aparelho de apoio deve estar rigorosamente centrado, tanto nos apoios das vigas quanto nos consolos dos pilares. A equipe de montagem deve estar atenta ao espaço entre apoios para que seja atendida a recomendaçãõ das medidas de vigas apoiada nos consolos.

Figura 10: Vigas pré-fabricados

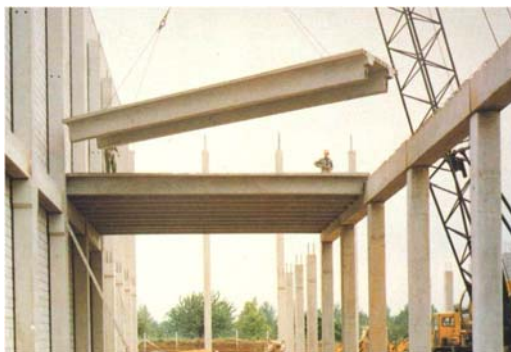
- Lajes: As lajes são içadas por cabos e posicionadas nos apoios. Deverá ser feita a verificação das condições de apoio, prumo e nivelamento da peça, todas as lajes devem ser montadas levando em consideração os eixos de projeto admitindo-se uma tolerância de 10 mm.

Figura 11: Lajes pré-fabricados

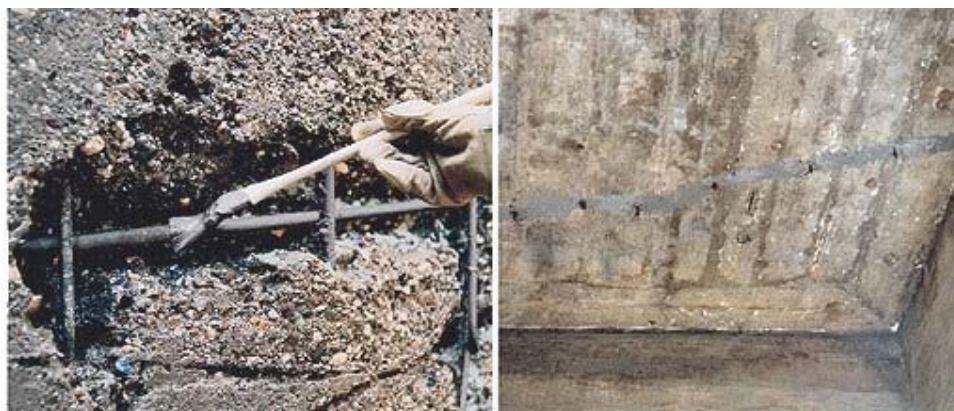
- a) Recuperação do substrato de concreto: Remoção de material desagregado, danificado e comprometido;
- b) Injeção das fissuras trincas injetar todas as fissuras com mais de 0,25mm de abertura as fissuras que não podem ser injetadas devem ser preenchidas com resinas;

Figura 18: Passivação de armaduras e injeção de fissuras por epóxicos.

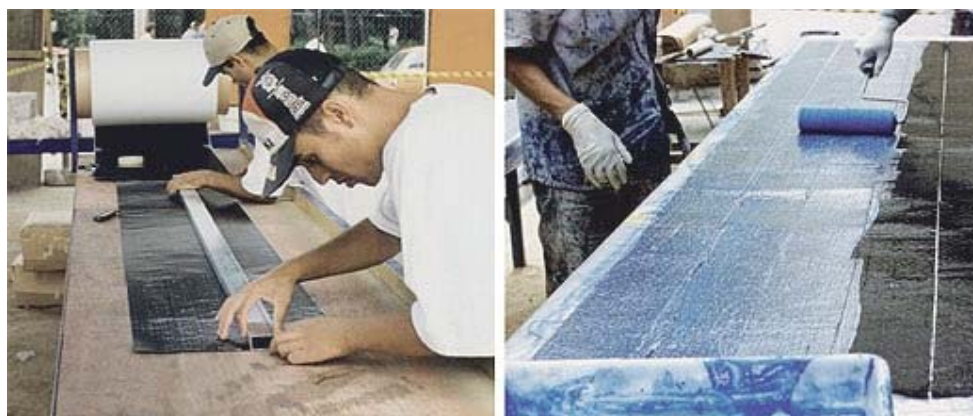
- e) Imprimação da superfície, que tem como objetivo penetrar nos poros do concreto, para que juntamente com a película aderida à superfície, seja criada uma ponte de aderência eficiente para o sistema;
- f) Corte da fibra de carbono na bancada;
- g) Primeira saturação da fibra de carbono: realizada na bancada antes da aplicação (saturação via úmida);

Figura 20: Corte e primeira imprimação.

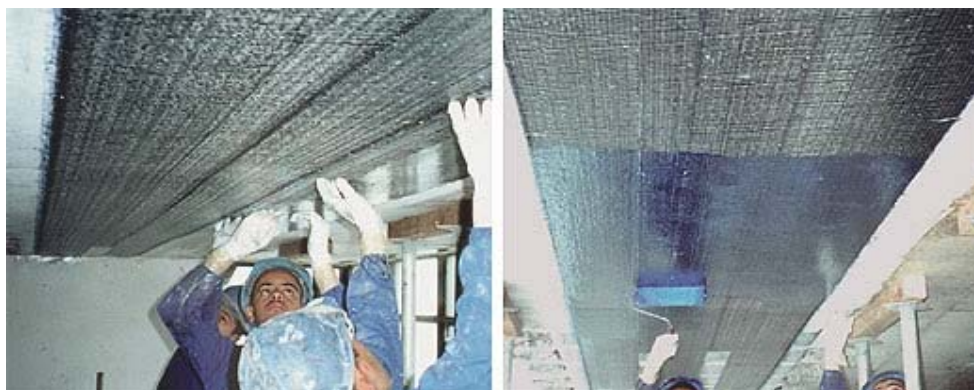
- h) Posicionamento da fibra na estrutura de concreto: aplicar no máximo 30 minutos após a imprimação, posicionar e alinhar a fibra junto ao concreto;
- i) Segunda saturação da fibra: aplicado diretamente sobre a fibra de carbono após ser aplicada no concreto (saturação via úmida). É necessária para completa imersão da fibra (fibra encapsulada);

Figura 21: Aplicação da fibra e segunda camada de saturação.

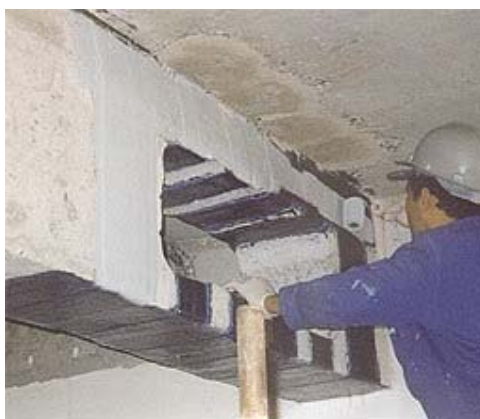
- j) Acabamento de proteção de superfície da fibra de carbono: camada de função protetora e estética.

Figura 22: Aplicação da camada de proteção e/ou estética.

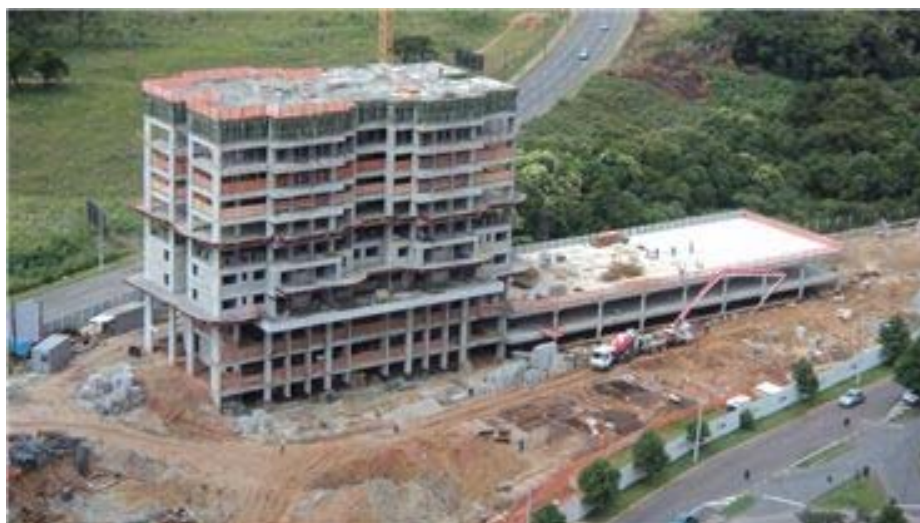
A obra analisada está sendo construída utilizando concreto armado, sendo que dentro desse sistema foi utilizado para a execução das torres de apartamentos o concreto armado convencional e para a área comum e subsolos utilizou-se estruturas pré-moldadas.

Figura 24: Estrutura convencional e pré-moldado

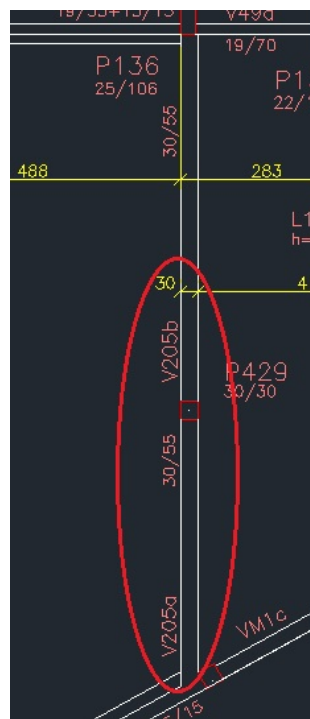
Figura 26: V205b – Projeto estrutura convencional

Devido a uma falha de projeto, a viga da estrutura convencional (V205b) não apresentava o console onde seria apoiada a viga da estrutura pré-moldada e também não apresentava a altura adequada, como mostra a Figura 26 abaixo. A altura da viga tinha 55cm com a espessura da laje de 14cm, ficando com 41cm. Mas como pode ver na Figura 28, a viga pré-moldada que seria apoiada tinha a altura de 50cm, necessitando um complemento de 15cm.

Como ainda pode observar na Figura 26, o projeto não previa o console necessário para o apoio da viga VF252, demonstrada na Figura 27, abaixo:

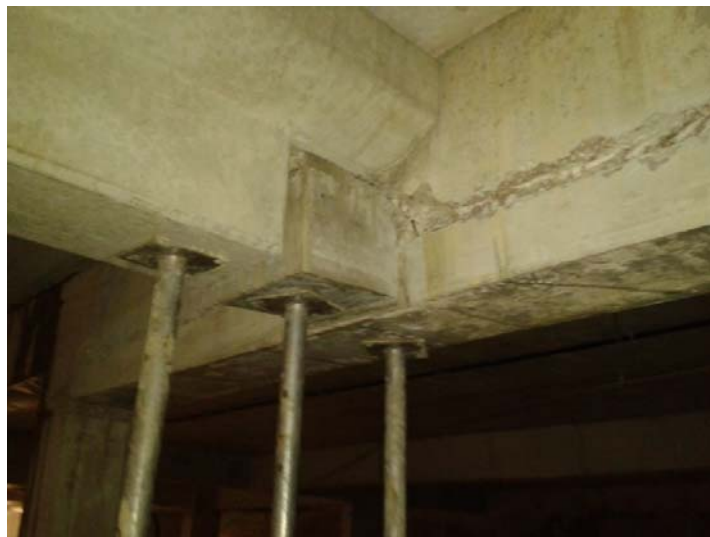
metálico com fins de segurança e liberação de esforços recebidos pelo console, pois a estrutura já apresentava uma situação de ruína, já que após alguns série de registros diários, a viga apresentava evolução das trincas e deslocamento da emenda (Figura 30).

Figura 29: Descolamento da emenda na viga (limpeza)

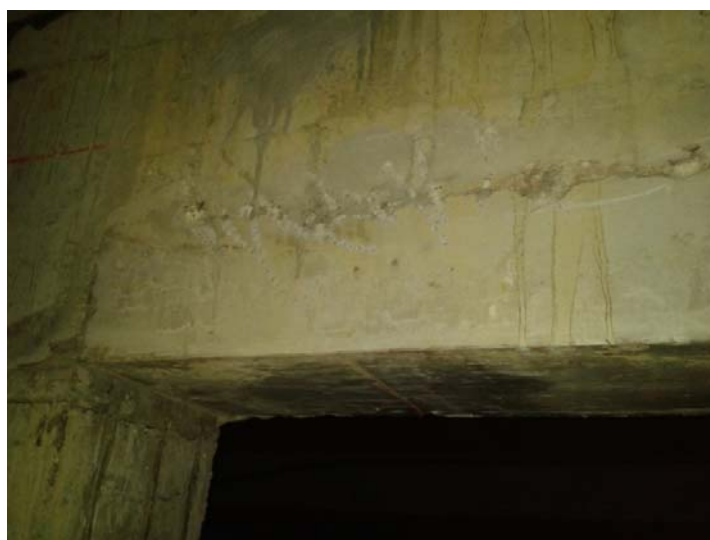
Figura 30: Evolução das Fissuras

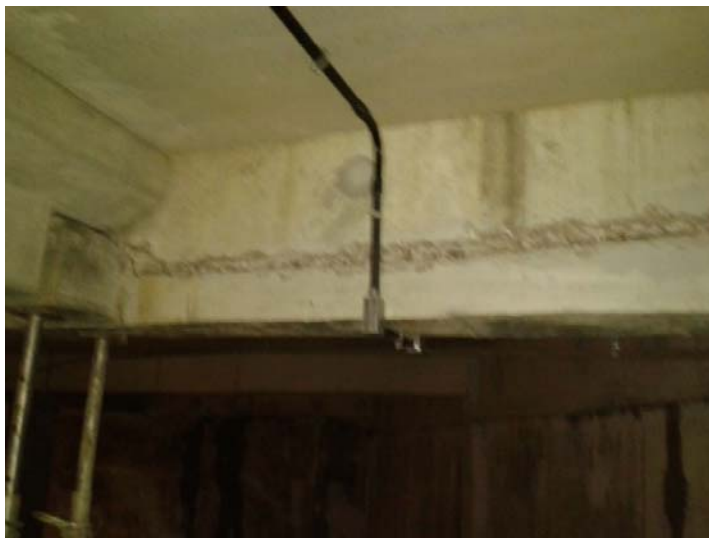
Figura 31: Início da limpeza

O primeiro passo foi a limpeza da estrutura. Como as trincas estavam aparecendo na região de maior tensão, a emenda da viga, foi realizado o picoamento da região com martetele mecânico e conjunto marreta e ponteira.

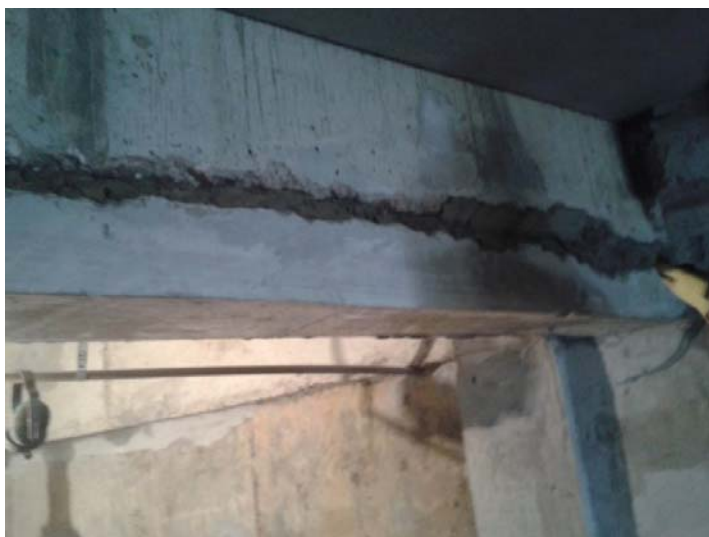
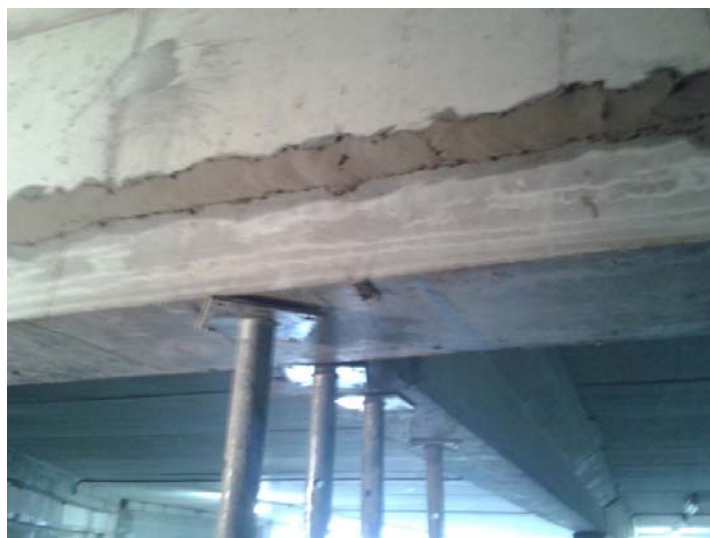
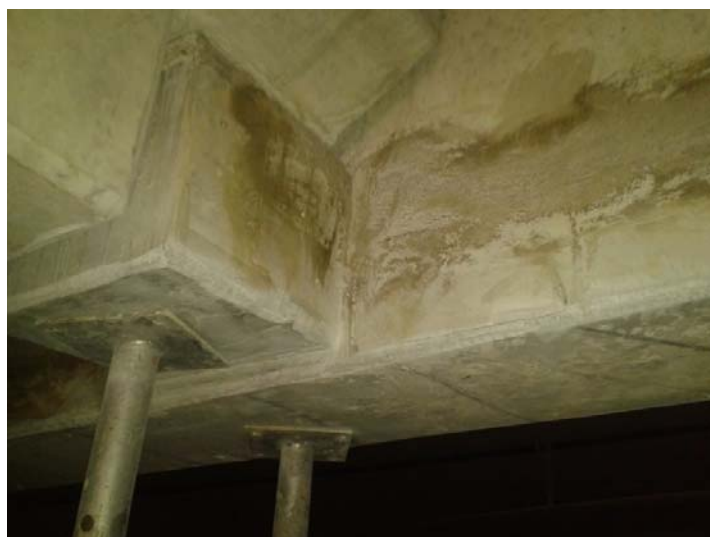
Figura 32: Preenchimento da rachadura da viga (1ª camada).

Figura 33: Preenchimento da rachadura da viga (2ª camada).

Figura 34: Preenchimento da rachadura da viga (acabamento).

Após a limpeza, foi feito o preenchimento com a argamassa Reparo Estrutural Quartzolit para preenchimento da viga. Foram realizadas em 3 etapas: primeira camada de preenchimento, segunda camada de preenchimento, acabamento e nivelamento da argamassa.

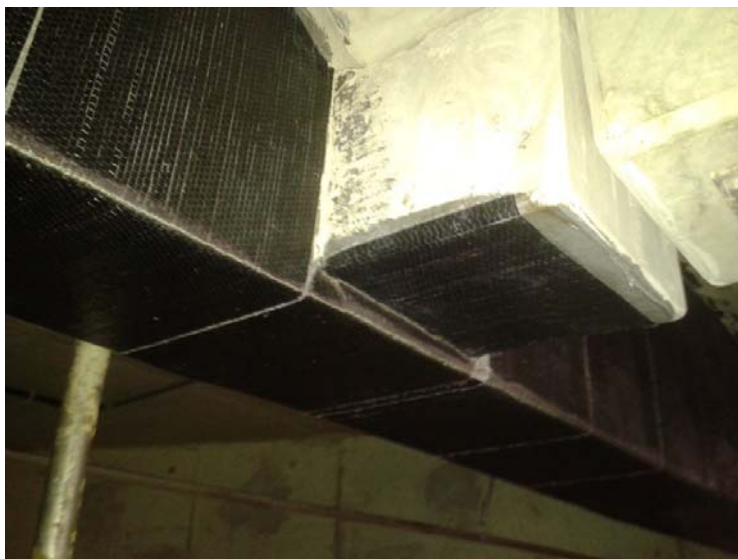
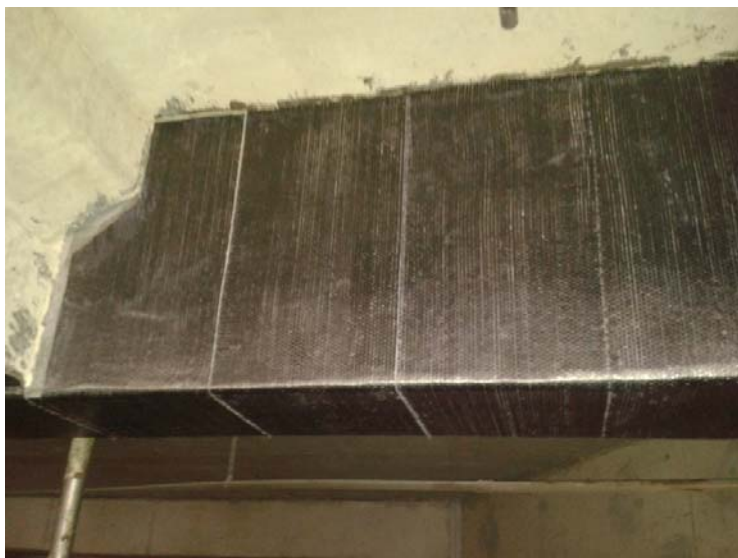
Figura 35: Reforço estrutural com fibra de carbono.

Figura 36: Reforço estrutural com fibra de carbono.

O tempo para a execução do processo de aplicação foi de aproximadamente 4 horas, iniciado às 8:00 horas da manhã e terminado próximo das 12:00 horas.

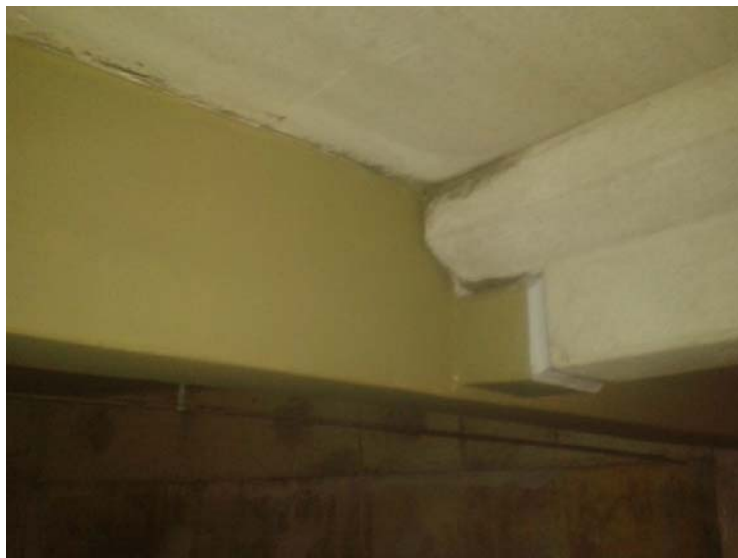
Figura 37: Acabamento final do sistema de fibra de carbono.

Após o tempo de espera da cura do sistema, foi aplicado no dia posterior, a camada protetora, conforme a Figura 37:

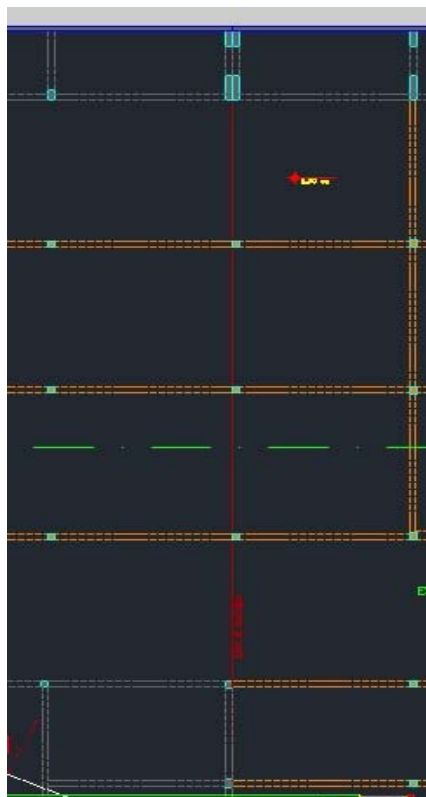
O projeto arquitetônico, prevê uma dilatação no piso do subsolo, devido à sua extensão. A junta de dilatação pode ser vista na Figura 38, na qual é mostrado um trecho do projeto arquitetônico que indica estas juntas.

Figura 38: Junta de dilatação - Arquitetônico.

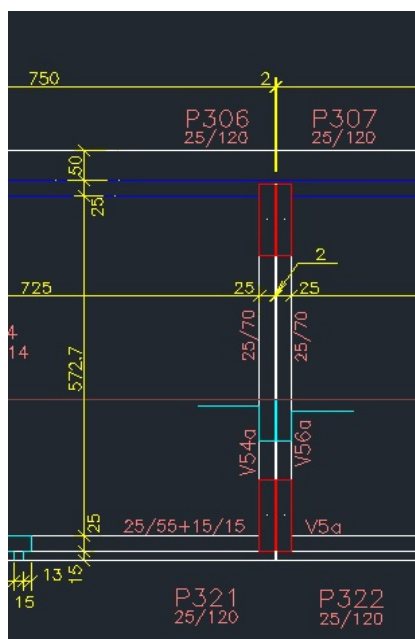
No projeto do concreto convencional estas juntas também foram indicadas corretamente, como observado na Figura 39.

Figura 39: Junta de dilatação - Estrutura Convencional.

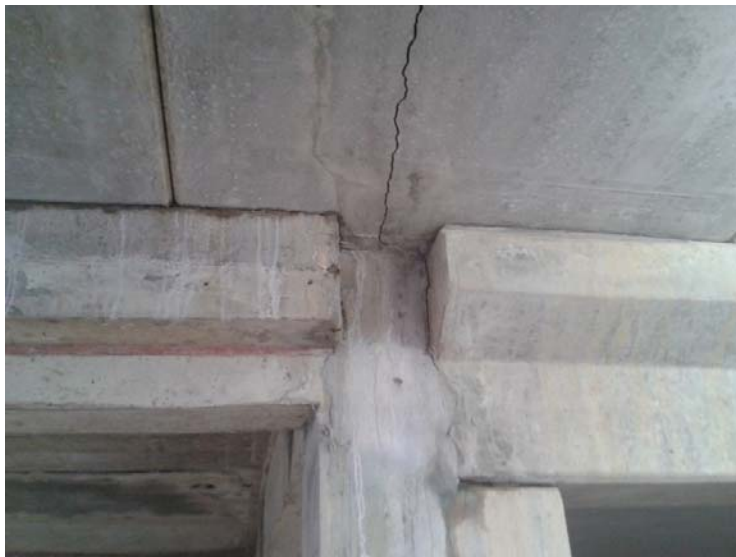
Nas imagens abaixo, nas figuras 41 e 42, pode-se observar várias trincas encontradas onde deveria haver uma dilatação da estrutura.

Figura 41: Trinca na laje pré-moldada.

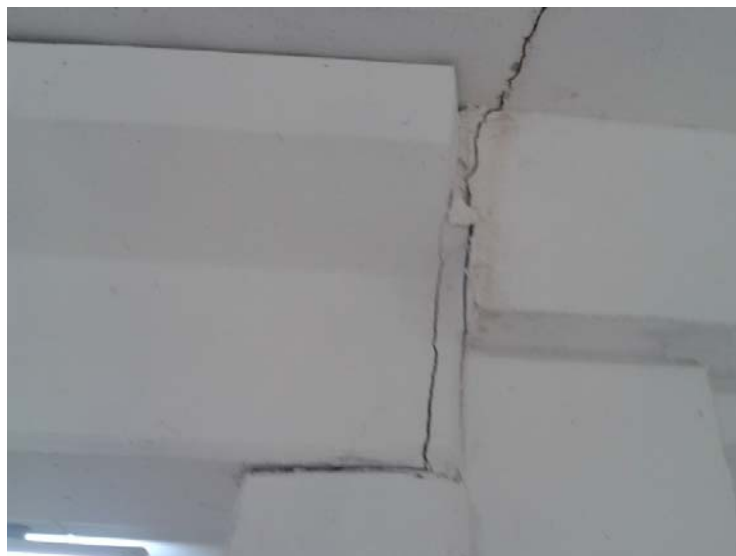
Na Figura 42 abaixo, a trinca de dilatação da laje está se estendendo para a viga onde está apoiada.

Figura 42: Trinca na laje e viga pré-moldada.

Para tentar amenizar o erro, foram feitos cortes sobre o piso (capeamento da laje pré-moldada). Os cortes foram realizados no alinhamento previsto no projeto, conforme Figura 43 abaixo.

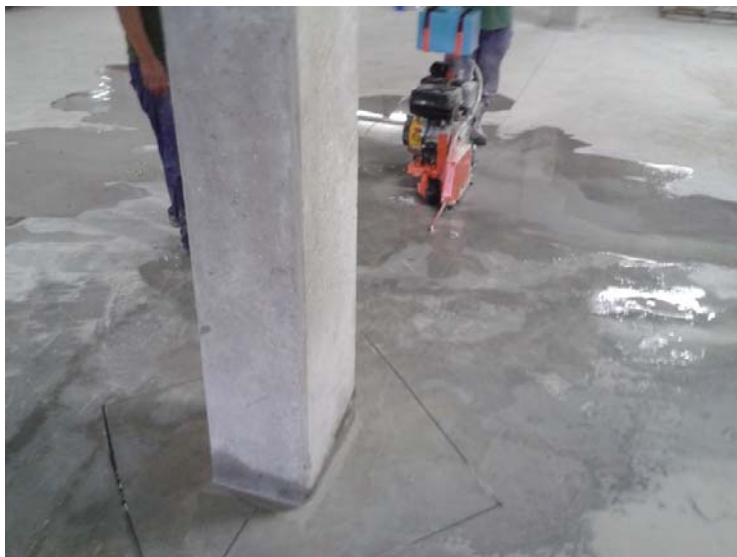
Figura 43: Execução do corte.

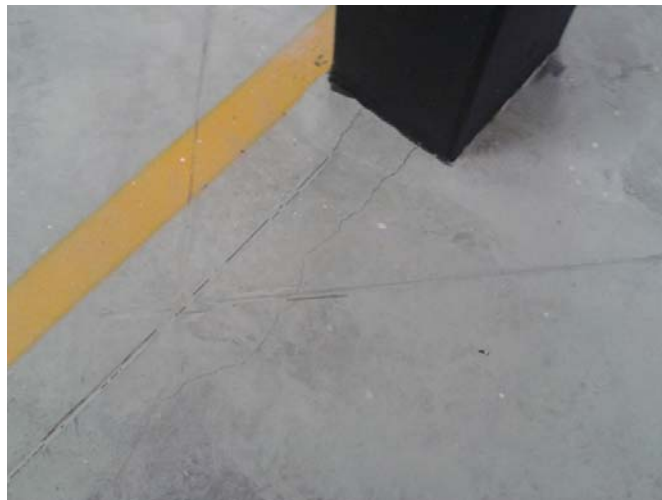
Figura 44: Fissuração do piso após reparos

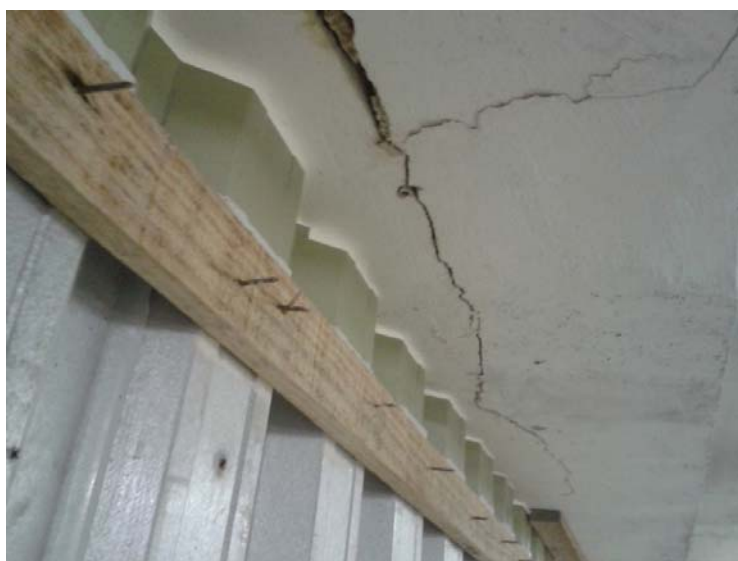
Figura 46: Vigas V153 e V152 – situação executada

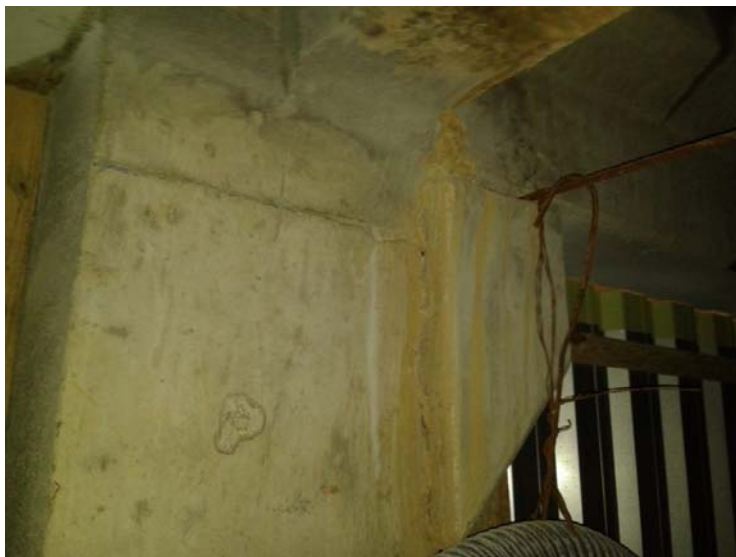
Figura 47: Fissuração em console – Amostra 43

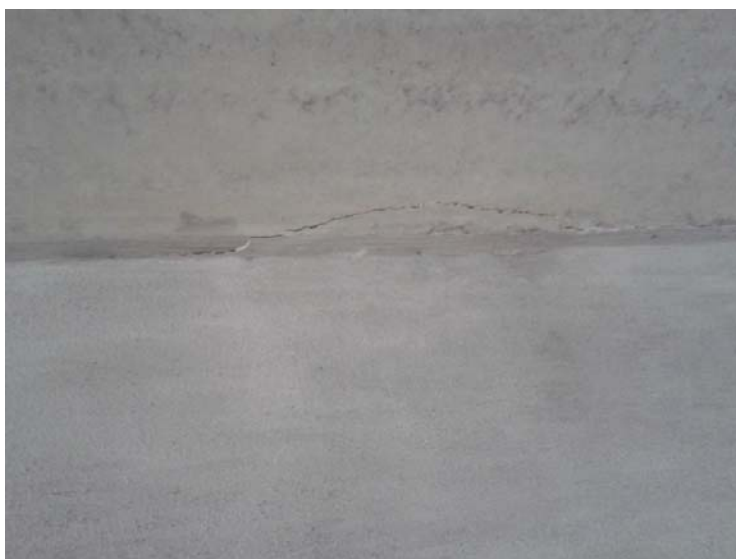
Figura 48: Fissuração em apoio de laje pré-moldada – Amostra 15

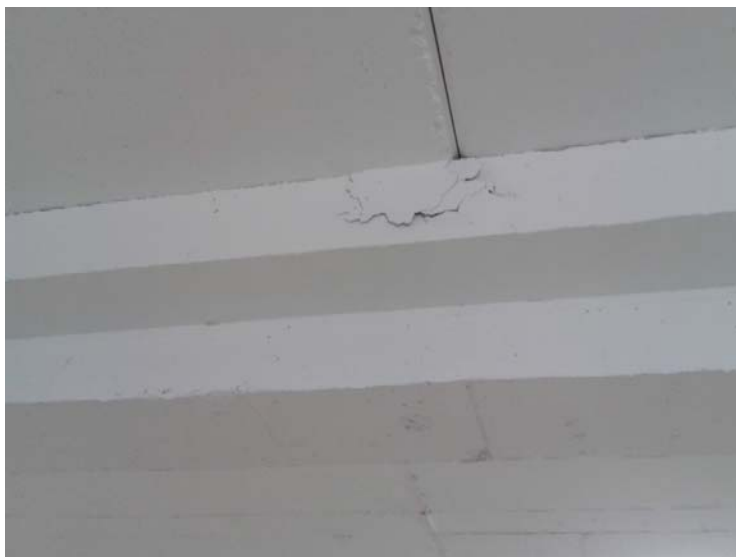
Figura 49: Fissuração e desagregação de concreto em apoio de laje pré-moldada – Amostra 12

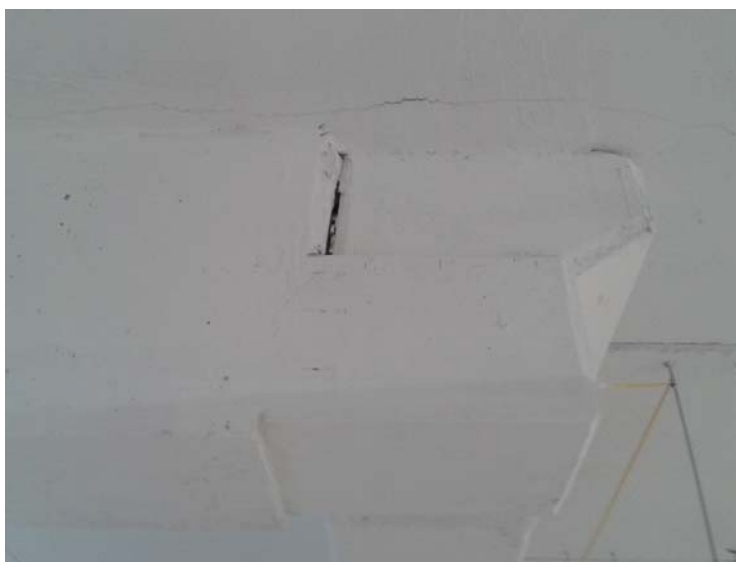
Figura 50: Fissuração na laje pré-moldada e console – Amostra 26

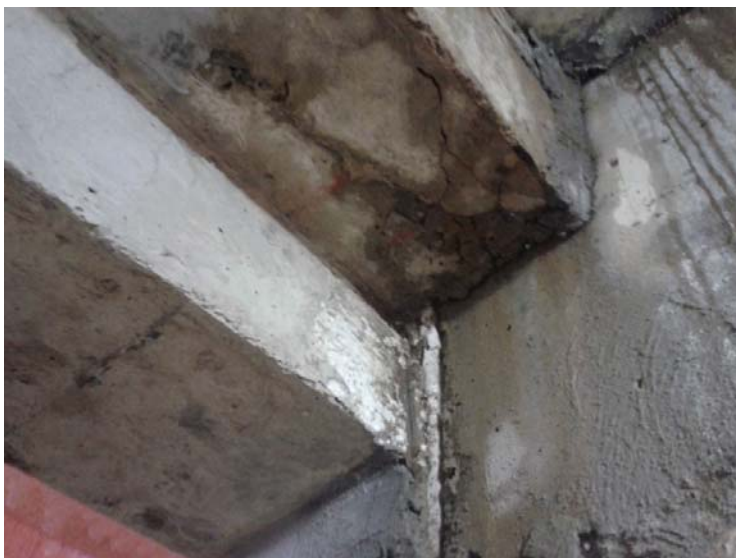
Foram encontradas algumas patologias por falta de qualidade e inspeção da execução.

Figura 51: Falha de concretagem em apoio – Amostra 33

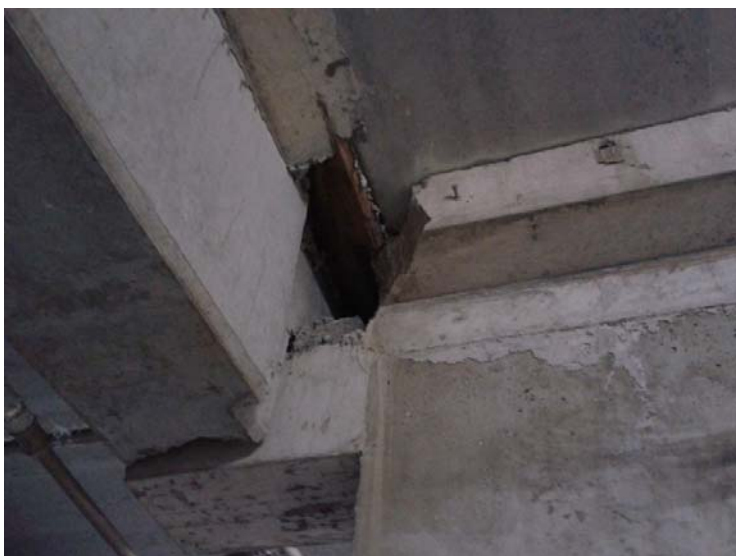
Figura 52: Falha de concretagem em apoio – Amostra 32

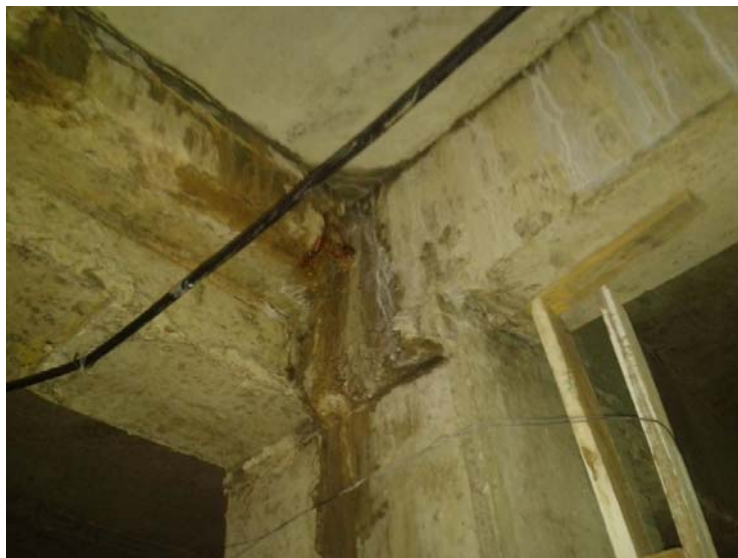
Figura 53: Falha de concretagem em apoio – Amostra 50

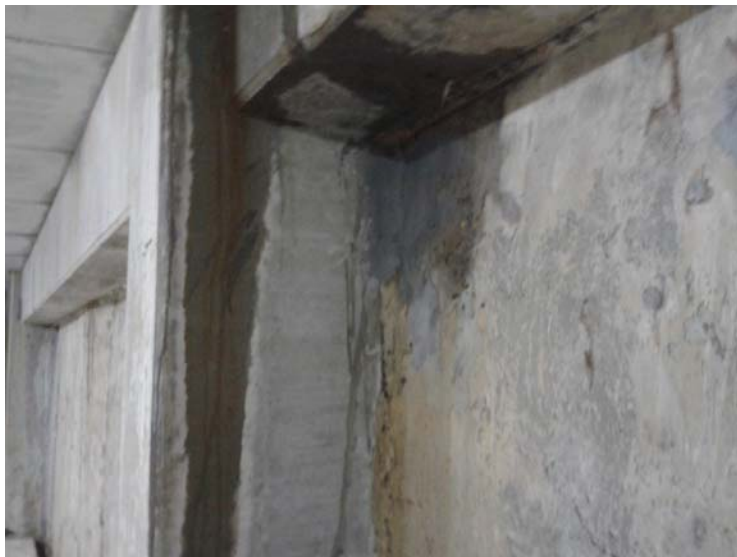
Figura 54: Cortina de concreto armado e estrutura pré-moldada – Amostra 42

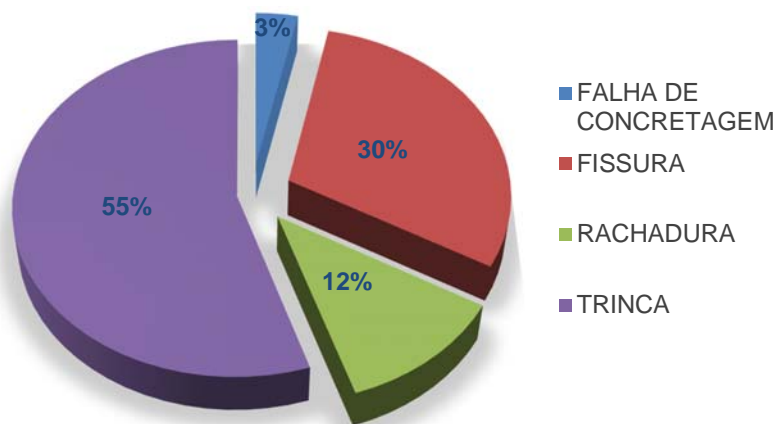
A patologia mais encontrada nas amostras foi a trinca, isso ocorre, provavelmente a análise já apresentada referente a falta de dilatação da estrutura pré-moldada, as trincas já estão em um estágio de patologia mais avançado. Isso evidencia a urgência de cuidados que a estrutura necessita.

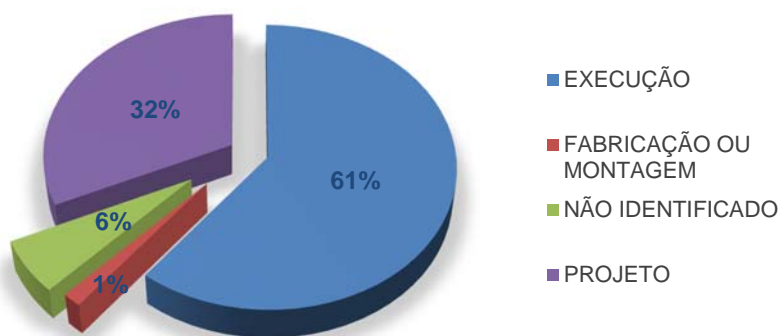
No Gráfico 3 pode-se observar a porcentagem encontrada de erros de execução, projeto, fabricação ou montagem que provavelmente causaram as patologias encontradas nas amostras.

Os agentes causadores mais encontrados foram os erros de execução com 61% de ocorrência, seguidos por erros de projeto com 32% e erros de fabricação ou montagem com 6%. Os agentes causadores não identificados, que estão em somente 3% das amostras, são os que não obtiveram-se informações suficientes para serem classificados em nenhuma das outras três categorias de maior incidência.

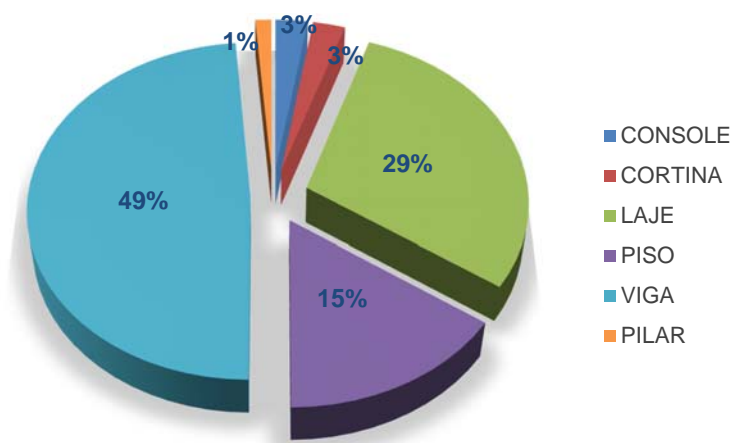
As vigas apresentaram os piores resultados pois é um trecho de encontro de estruturas e onde se encontram os apoios das lajes pré-moldadas. Há também as vigas que sofrem maiores esforços de flexão e principalmente quando mal executadas podem ocorrer patologias com maior frequência.
