**ANÁLISE DA APLICAÇÃO DE ASPECTOS DA NR 17 E NR 18 EM UM
CANTEIRO DE OBRAS, LEVANTANDO OS CUSTOS DAS NÃO
CONFORMIDADES**

TRABALHO DE CONCLUSÃO DE CURSO

CURITIBA
2014

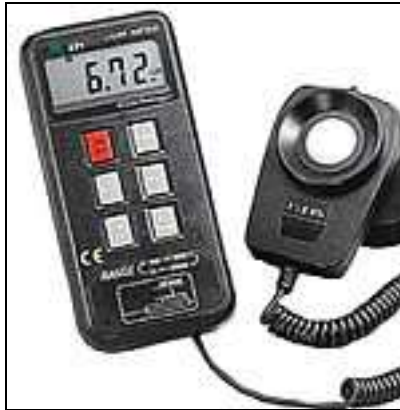
Figura 6 – Luxímetro.

As medidas foram tomadas usando-se um Luxímetro, equipamento que mede o nível de iluminação dos ambientes (semelhante ao da Figura 06), o qual fornece os resultados em lux. A leitura dos dados foi feita com o equipamento posicionado sobre o posto de trabalho ou, quando não foi possível, à aproximadamente 0,70m do chão.

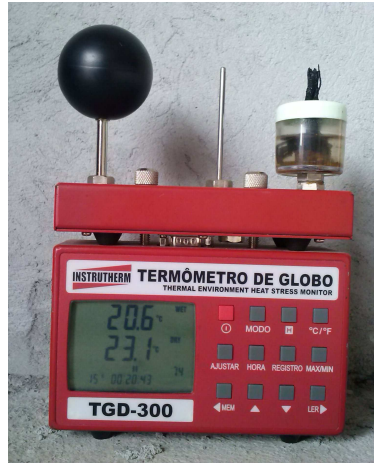
Figura 7 – Termômetro de Globo Úmido.

Para análise de exposição ao calor foram tomadas medidas de temperatura, utilizando-se para tanto Termômetro de Globo (Figura 7). Segundo metodologia imposta pela NR15 as medições foram efetuadas no local de permanência do trabalhador, próximo à região do corpo mais atingida.

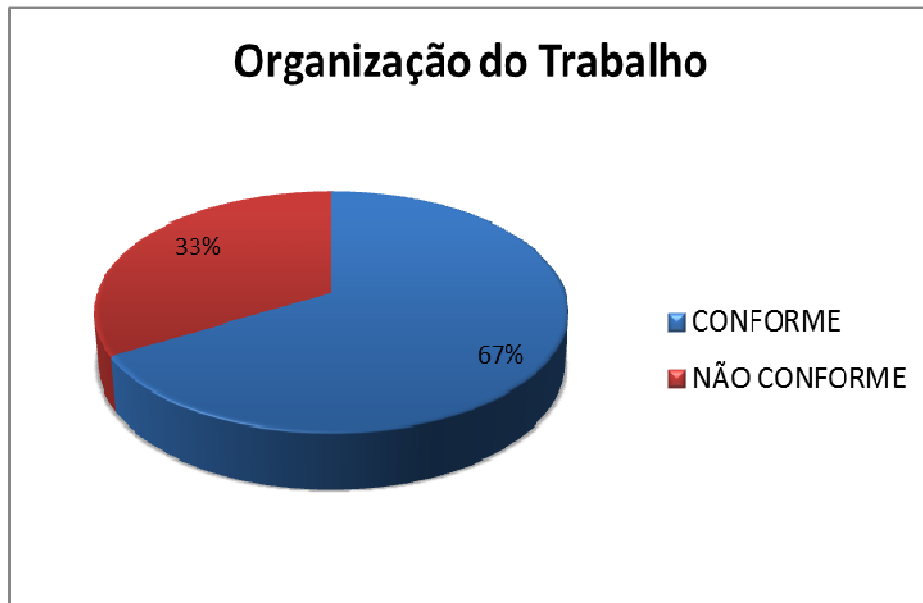
Figura 15 - Percentual de conformidade dos itens relativos à seção "Organização do Trabalho".

A Figura 15 apresenta o percentual de itens conformes e não conformes.

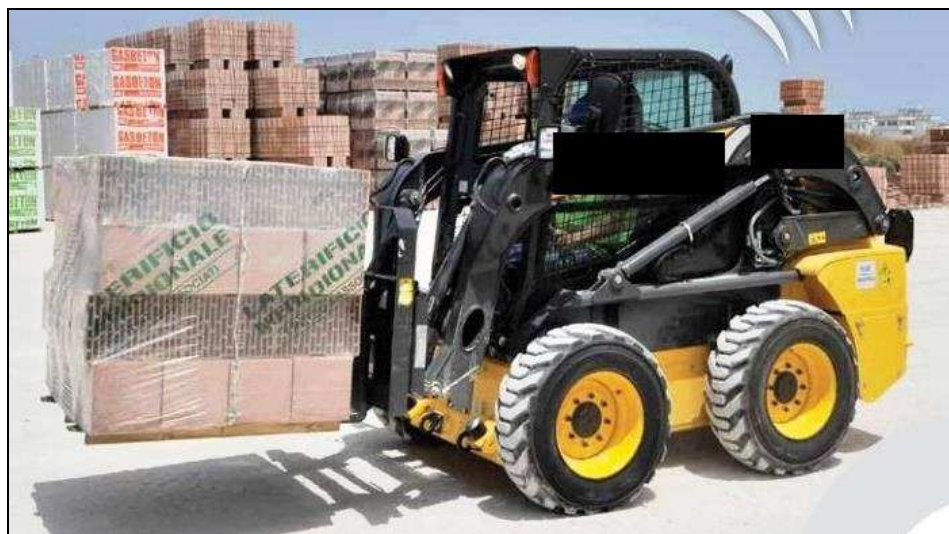
Figura 21 – Mini Carregadeira.

As atividades realizadas no interior do escritório do canteiro de obras e na operação da mini carregadeira (semelhante à da Figura 21), as quais apresentaram níveis de ruído respectivamente de 61,3 dB(A) e de 82,7 dB(A), enquadram-se na situação descrita anteriormente. O período em que os trabalhadores permanecem no escritório (8h diárias) e operando a mini carregadeira (6h diárias), atende ao estabelecido pela NR 15.

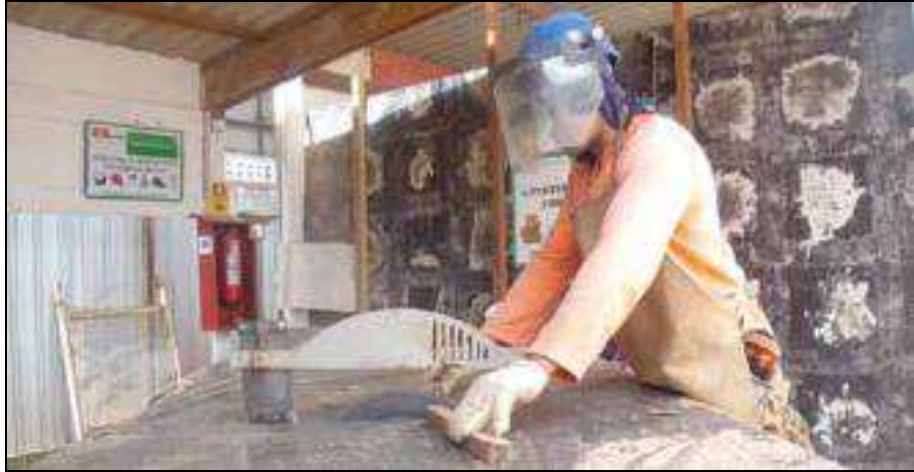
Figura 22 – Serra Circular de bancada.

O equipamento Serra Circular de Bancada (Figura 22) apresentou nível de ruído de 91,4 dB(A). Para tal nível de ruído a NR 15 estabelece um limite de exposição diária de 03 horas e 30 minutos. Na prática observa-se que o trabalhador permanece operando tal equipamento por um tempo de até 02 horas diárias. Sendo assim, o uso de tal equipamento atende ao estabelecido pela NR 15.

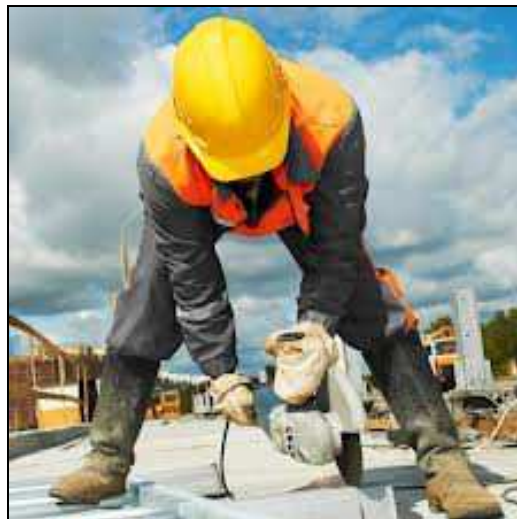
Figura 23 – Lixadeira.

O equipamento Lixadeira (semelhante à da Figura 23), utilizado para cortar ou lixar peças metálicas, de ferro, cerâmicas, de granito, entre outras, apresentou nível de ruído de 92,2 dB(A). Para tal nível de ruído a NR 15 estabelece um limite de exposição diária de 03 horas. Na prática observa-se que o trabalhador permanece operando tal equipamento por um tempo de até 02 horas diárias. Sendo assim, o uso de tal equipamento atende ao estabelecido pela NR 15.

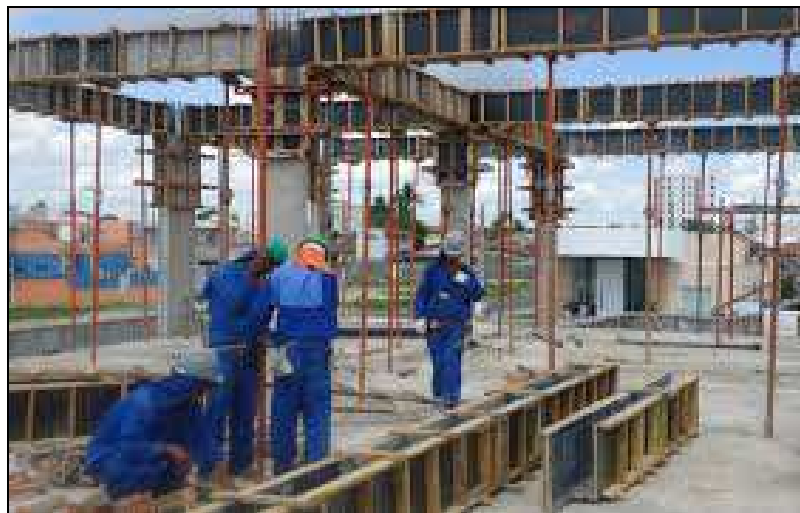
Figura 24 – Montador de Escoras Metálicas.

A atividade de Montador de Escoras Metálicas (Figura 24), apresentou nível de ruído de 93,9 dB(A). Para tal nível de ruído a NR 15 estabelece um limite de exposição diária de 02 horas e 15 minutos. Na prática observa-se que o trabalhador permanece exposto a tal ruído por um tempo de até 03 horas diárias. Sendo assim, a execução de tal tarefa não atende ao estabelecido pela NR 15, podendo causar danos à saúde do trabalhador.

O uso de materiais e equipamentos capazes de amortecer melhor o impacto, não emitindo ruídos tão elevados, contribuiria para uma amenização de tal problemática. Martelos de borracha poderiam substituir os metálicos. No entanto a perda de durabilidade da ferramenta seria significativa, o que certamente resultaria em um aumento de gastos com equipamentos. De qualquer maneira, na execução de tal atividade se faz indispensável o uso de protetor auricular a fim de manter a integridade física do trabalhador.

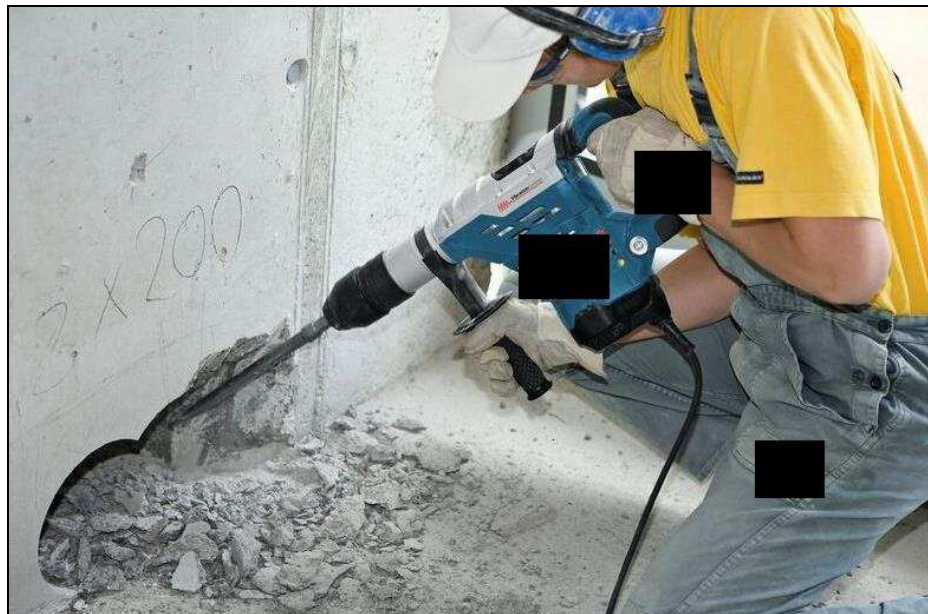
Figura 25 – Martetele.

A operação do equipamento Martetele (semelhante ao da Figura 25), utilizado em geral para realização de corte de concreto endurecido, apresentou nível de ruído de 98,2 dB(A). Para tal nível de ruído a NR 15 estabelece um limite de exposição diária de 01 hora e 15 minutos. Na prática observa-se que o trabalhador permanece exposto a tal ruído por um tempo de até 04 horas diárias. Sendo assim, a execução de tal tarefa não atende ao estabelecido pela NR 15, podendo causar danos à saúde do trabalhador.

O revezamento de trabalhadores operando o equipamento seria uma forma de atender ao limite de exposição diária ao ruído emitido pelo martetele. Na execução de tal atividade se faz indispensável o uso de protetor auricular a fim de manter a integridade física do trabalhador.

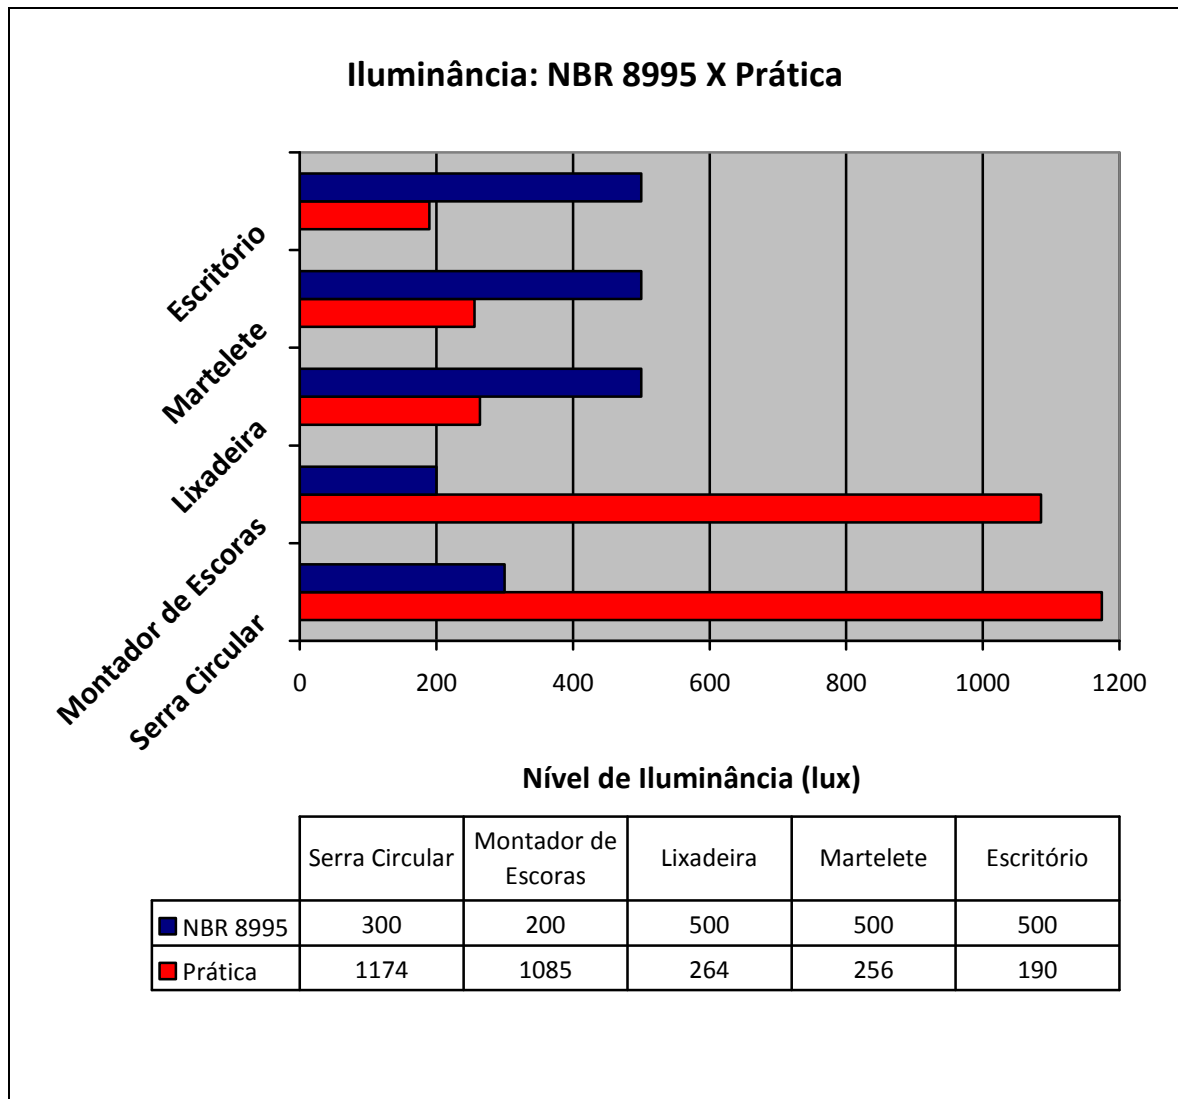
Figura 27 – Iluminância: NR 8995 x Prática.

O gráfico da Figura 27 apresenta um comparativo entre os valores mínimos de iluminância estipulados pela NR 8995, conforme apresentado no Quadro 6, e os resultados obtidos a partir das medições nos locais de trabalho.

como luminância mínima a ser atendida, 500 lux. Em nenhum dos casos a limitação foi atendida, estando os valores de iluminância obtidos em campo bem abaixo do exigido pela norma. Tais atividades são realizadas em ambientes internos, nos quais depende-se de iluminação artificial. Constatou-se que tal iluminação é deficiente, podendo causar danos à saúde do trabalhador.

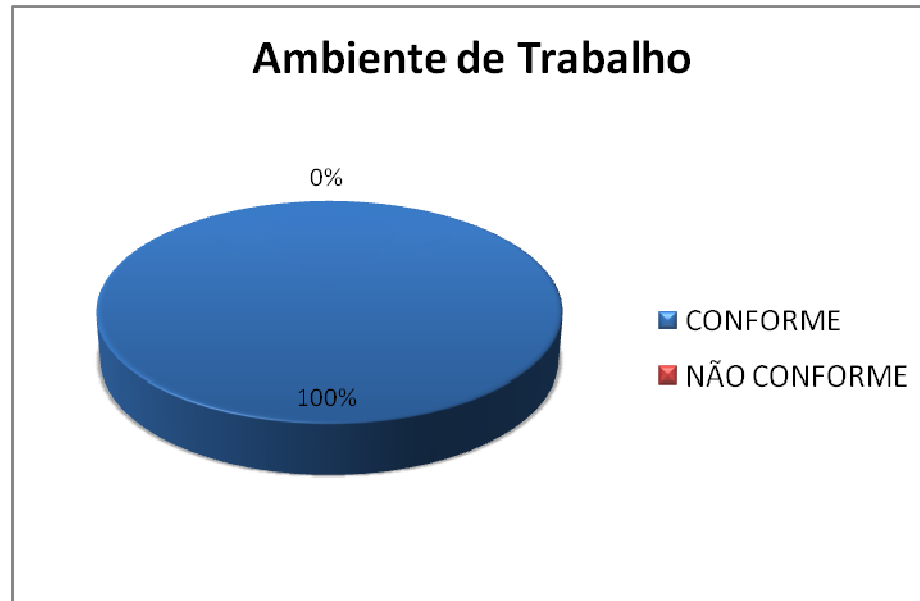
Figura 28 - Percentual de conformidade dos itens relativos à seção "Ambiente de Trabalho".

A Figura 28 apresenta o percentual de itens conformes e não conformes.

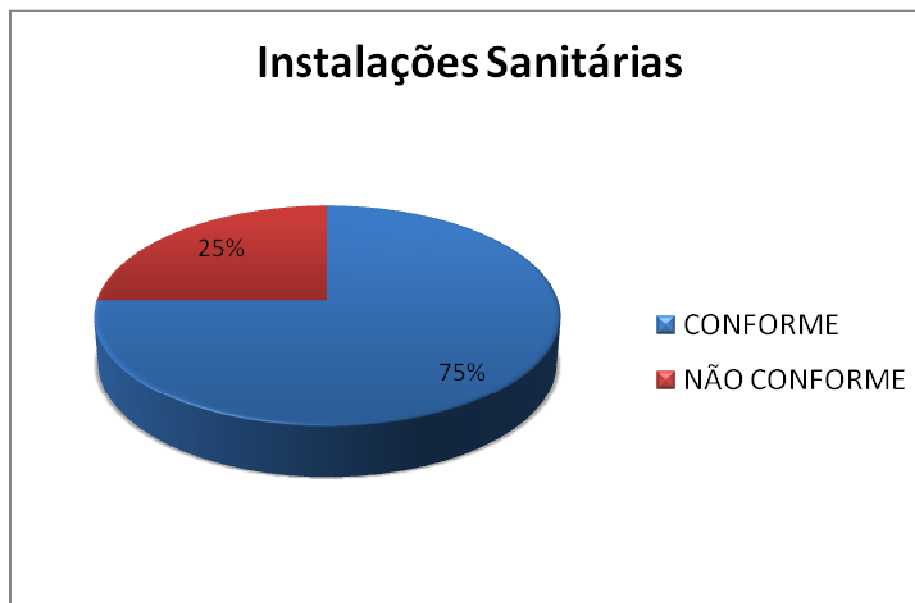
A partir do Quadro 19 verifica-se que os ambientes avaliados não apresentaram conformidades em vasos sanitários e chuveiros, tanto em relação às boas condições de utilização quanto em relação à segurança do local. A Figura 29 apresenta o percentual de itens conformes e não conformes.

Figura 29 - Resultado da verificação para a seção "Instalações Sanitárias".

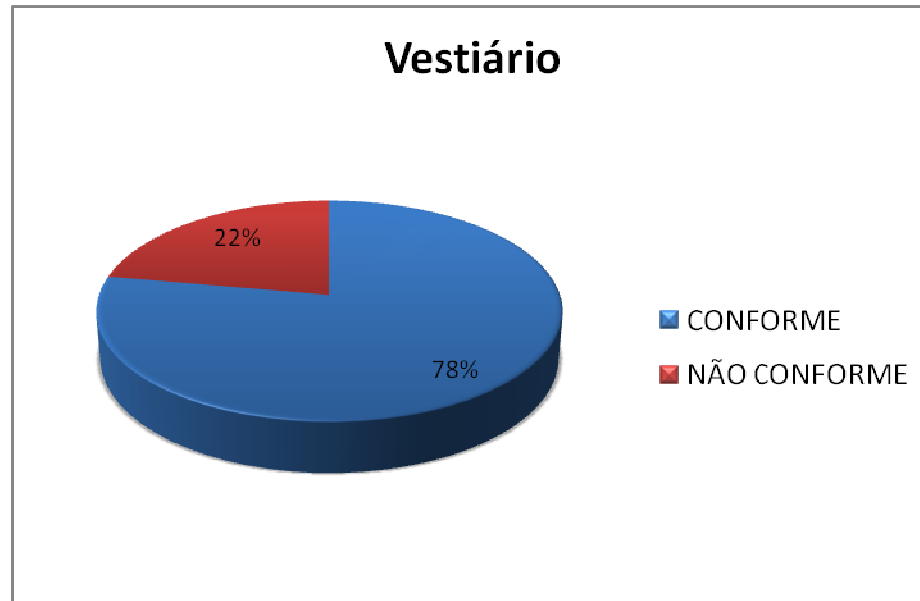
Figura 31 - Percentual de conformidade dos itens relativos à seção "Vestiário".

A partir da análise do Quadro 20, uma comparação percentual entre os itens conformes e não conformes avaliados nesta seção é apresentado na Figura 31.

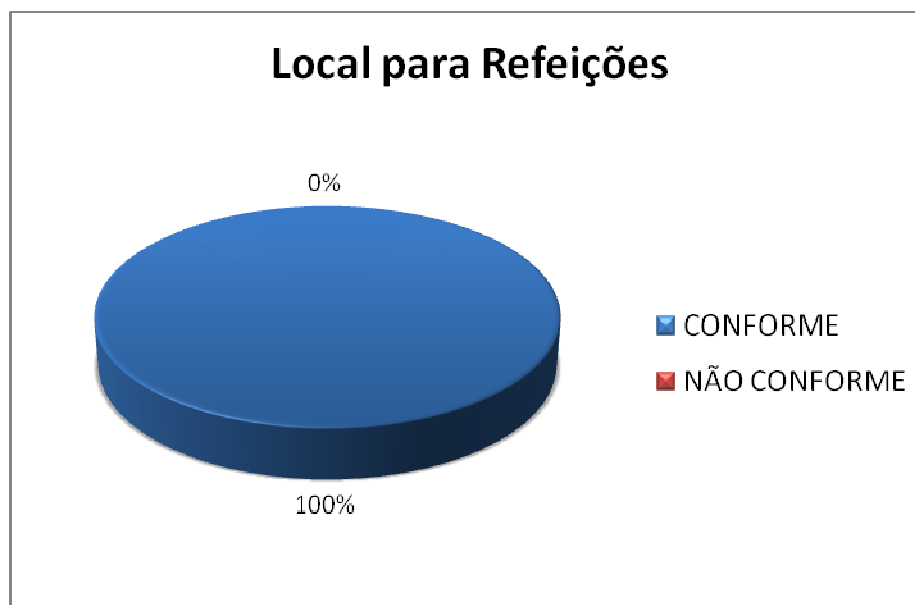
Figura 33 - Percentual de conformidade dos itens relativos à seção "Local para Refeições".

A comparação do percentual de conformidades e não conformidades é apresentado na Figura 33.

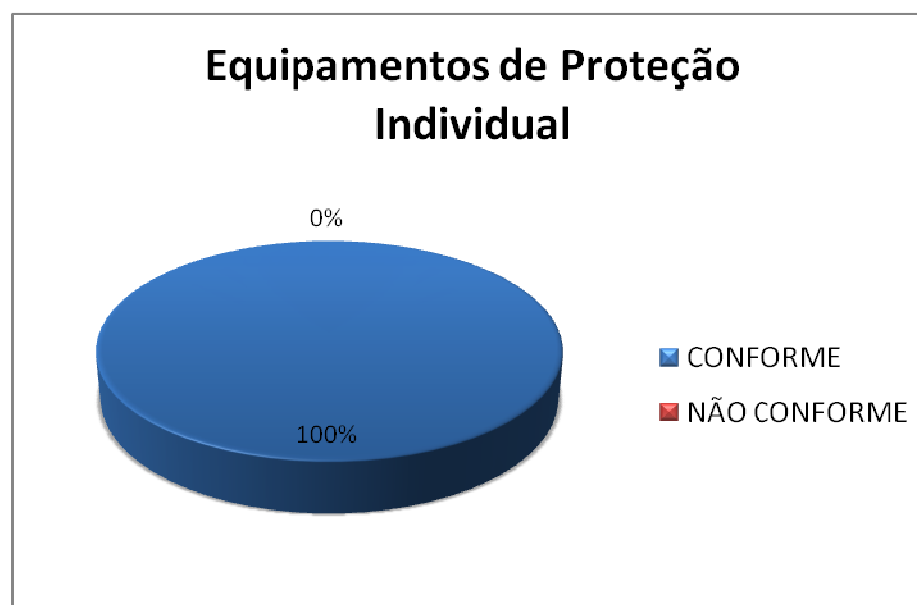
A empresa conta com um profissional Técnico de Segurança do Trabalho que fiscaliza rigorosamente a utilização dos equipamentos de proteção individual. Conforme o Quadro 29, verifica-se que são fornecidos aos funcionários protetores auriculares, máscaras, luvas, uniformes, cintos de segurança e demais acessórios. Fato que contabiliza 100% de aprovação para este tópico, exibidos na Figura 43.

Figura 43 - Percentual de conformidade dos itens relativos à seção "Equipamentos de Proteção Individual".

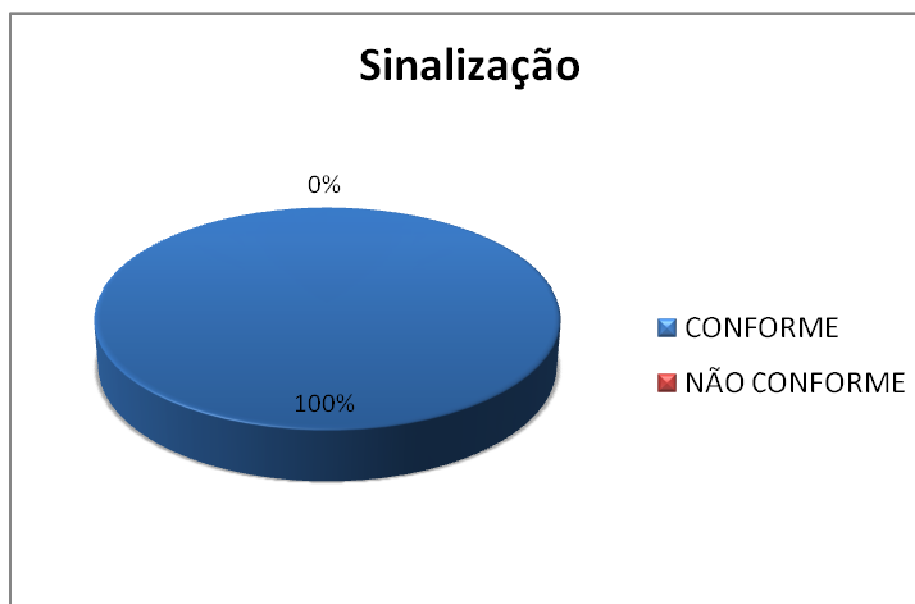
Figura 44 - Percentual de conformidade dos itens relativos à seção "Sinalização".

Uma representação percentual dos itens analisados nesta seção são apresentados na Figura 44.
