**EFEITO DO RECALQUE DIFERENCIAL DE FUNDAÇÕES EM  
ESTRUTURAS DE CONCRETO ARMADO E ALVENARIA DE  
VEDAÇÃO. ESTUDO DE CASO.**

TRABALHO DE CONCLUSÃO DE CURSO

CURITIBA  
2015

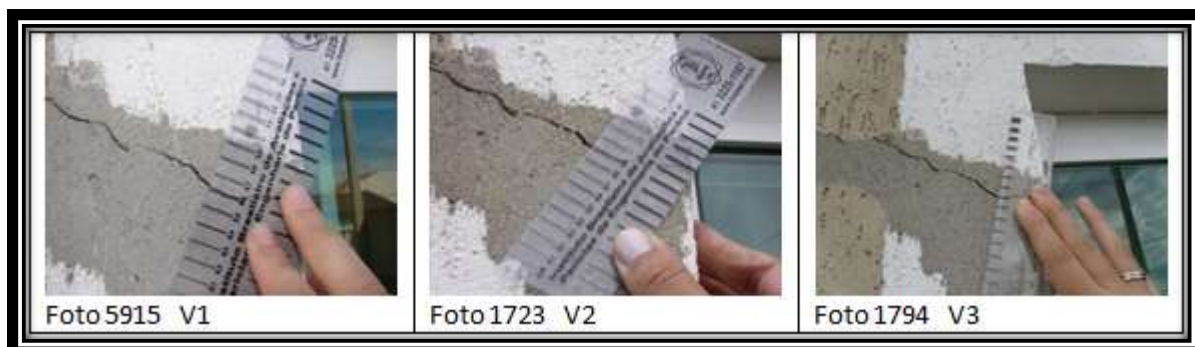
**Figura 11 - Acompanhamento do ponto 2**  
Fonte: Autoria própria.

2	Fachada	Trinca inclinada no canto superior esquerdo da janela inferior	V1	5915	0,6	0,5	0,00166
			V2	1723	0,9		
			V3	1794	1,1		
3	Fachada	Rachadura inclinada ao lado direito da janela inferior	V1	5920	1,5	1,5	0,00498
			V2	1727	>1,5		
			V3	1798	3,0		
4	Hall de entrada	Trinca horizontal ao lado da porta de entrada	V1	5937	0,1	0,9	0,00316
			V2	1729	0,05		
			V3	1803	1		
5	Hall de entrada	Fissura inclinada na parede	V1	5944	0,1	0,2	0,00066
			V2	1731	0,2		
			V3	1804	0,3		
6	Fachada dos fundos	Trinca inclinada ao lado da janela inferior	V1	5979	0,4	0,3	0,00100
			V2	1735	0,5		
			V3	1809	0,7		
7	Hall de serviço	Trinca inclinada abaixo da janela do lavabo	V1	5993	0,4	0,2	0,00066
			V2	1739	0,5		
			V3	1810	0,6		
8	Cozinha	Trinca inclinada na parede atrás da porta de acesso	V1	6000	0,3	0,3	0,00100
			V2	1741	0,5		
			V3	1811	0,6		
9	Sala	Trinca inclinada na parede abaixo do balcão	V1	6029	0,8	0,3	0,00100
			V2	1746	0,9

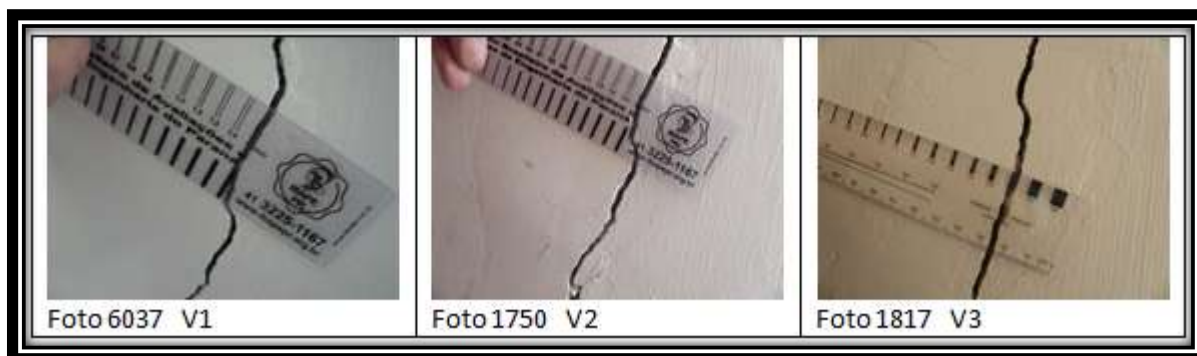
**Figura 19 - Acompanhamento do ponto 10**  
Fonte: Autoria própria.

V3	1815	1,1		
10	Sala	Rachadura inclinada ao lado esquerdo da janela	V1	6037	1,5	1,5	0,00498
			V2	1750	>1,5		
			V3	1817	3,0		
11	Sala	Trinca abaixo da janela	V1	6043	0,8	0,2	0,00066
			V2	1754	0,8		
			V3	1819	1,0		
12	Sala	Fissura inclinada na parede de divisa com cozinha	V1	6065	0,3	0	0,00000
			V2	1758	0,3		
			V3	1820	0,3		
13	Escada	Trinca horizontal na parede esquerda	V1	6090	0,4	0,2	0,00066
			V2	1760	0,5		
			V3	1823	0,6		
14	Escritório	Trinca inclinada no canto inferior	V1	6117	0,3	0,4	0,00133
			V2	1765	0,6		
			V3	1826	0,7		
15	Quarto 02	Trinca	V1	6143	0,7	0,8	0,00266
