PATOLOGIAS EM ALVENARIA ESTRUTURAL
DE BLOCOS CERÂMICOS.

TRABALHO DE CONCLUSÃO DE CURSO

Trabalho de Conclusão de Curso apresentado como requisito parcial à obtenção do título de Tecnólogo em Tecnologia em Concreto, do Departamento de Construção Civil, da Universidade Tecnológica Federal do Paraná.

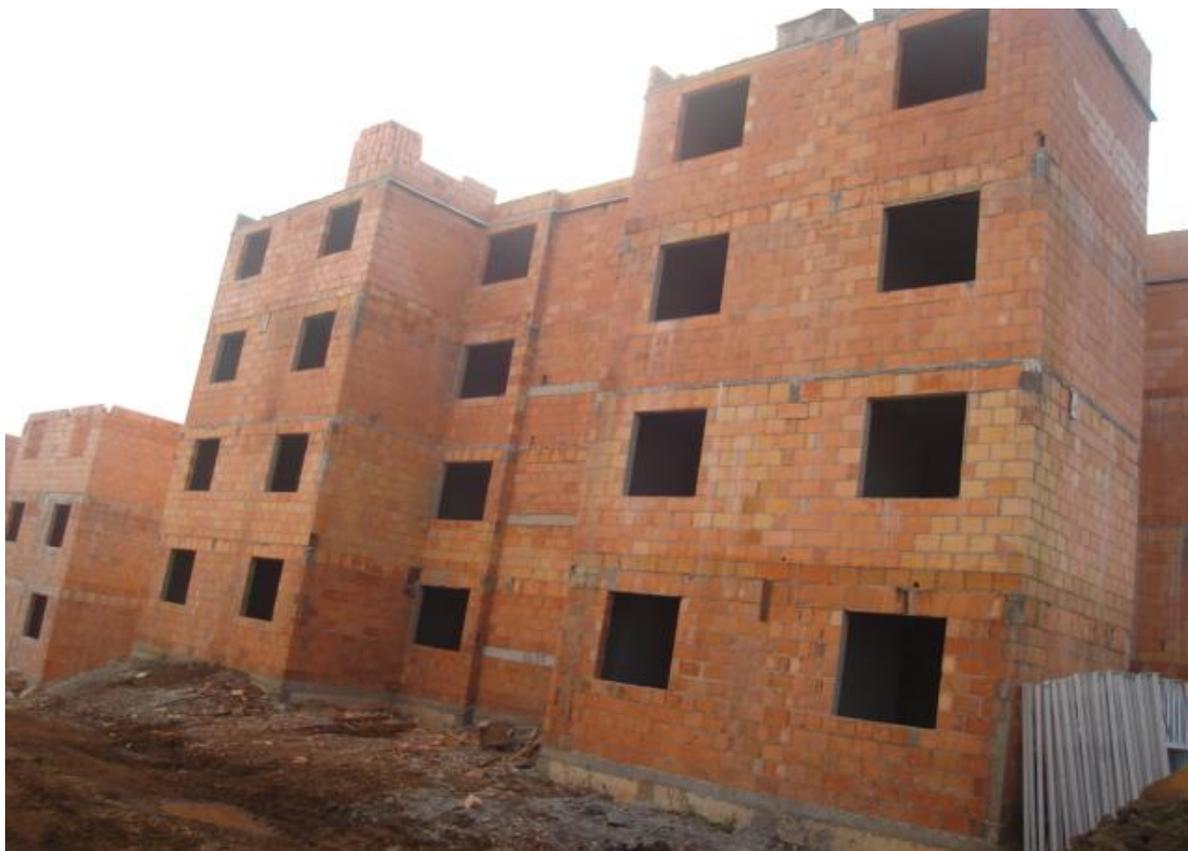
- Blocos – Segundo Ramalho e Correa (2003) a alvenaria estrutural é definida como um conjunto de blocos unidos entre si por argamassas como mostra a figura 01, bem como as paredes são auto-portantes, ou seja, funcionam como pilares em edificações de estruturas convencionais. A alvenaria estrutural é composta por blocos ou unidades, argamassas, graute e armaduras, também possuem elementos de estrutura que são paredes, pilares, cintas, vergas, contra vergas, dentre outros.

Figura 01-Alvenaria estrutural executada em blocos cerâmicos. Fonte (canteiro de obra).

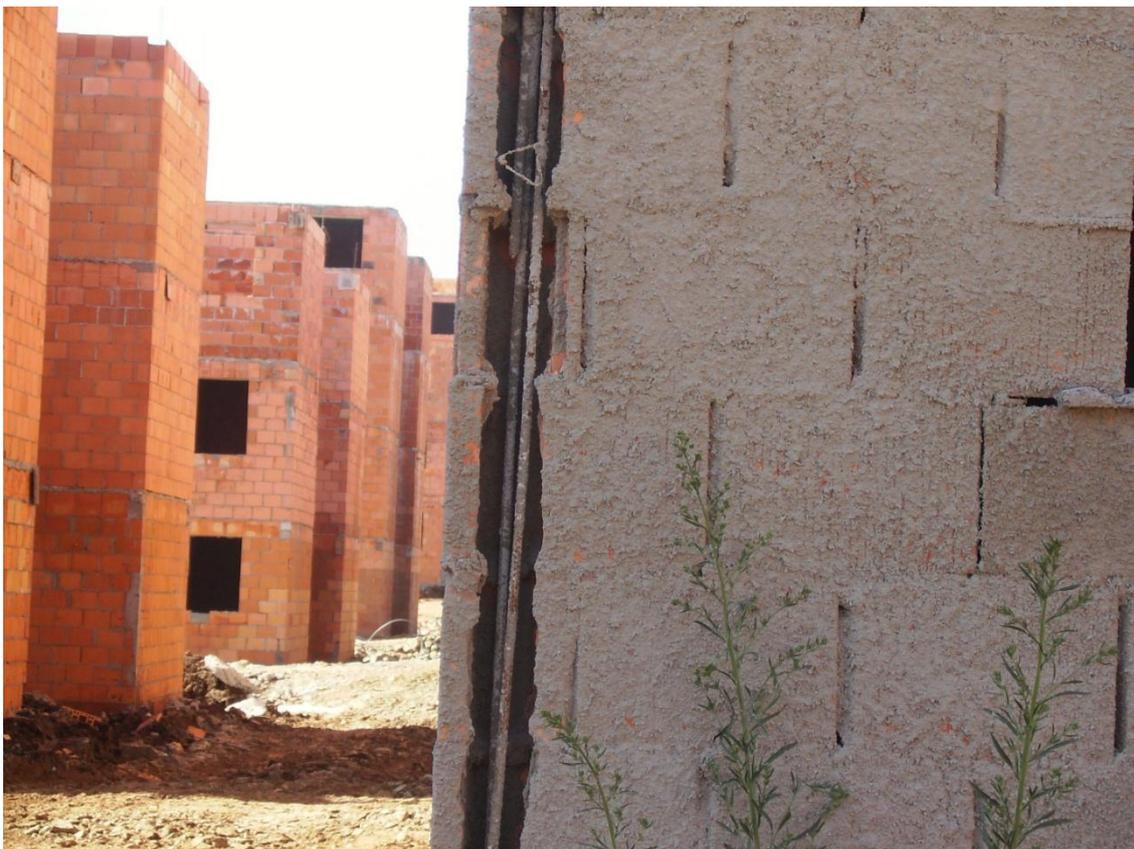
As aplicações dos grautes na alvenaria estrutural são destinados ao preenchimento de vazios confinados ou semi confinados em locais de difícil acesso, seja por se tratarem de cavidades muito estreitas ou locais com elevada densidade de obstáculos tais como armaduras, tubulações, entre outros. A execução inadequada de um graute resulta no que mostra a figura abaixo 02, aonde o graute ficou interrompido no vazio do bloco por resíduos como caliça de blocos (restos de blocos e argamassa).

Figura 02- Graute executado, com bloqueio do vazio do bloco, por restos de blocos e argamassa.
Fonte (canteiro de obra).

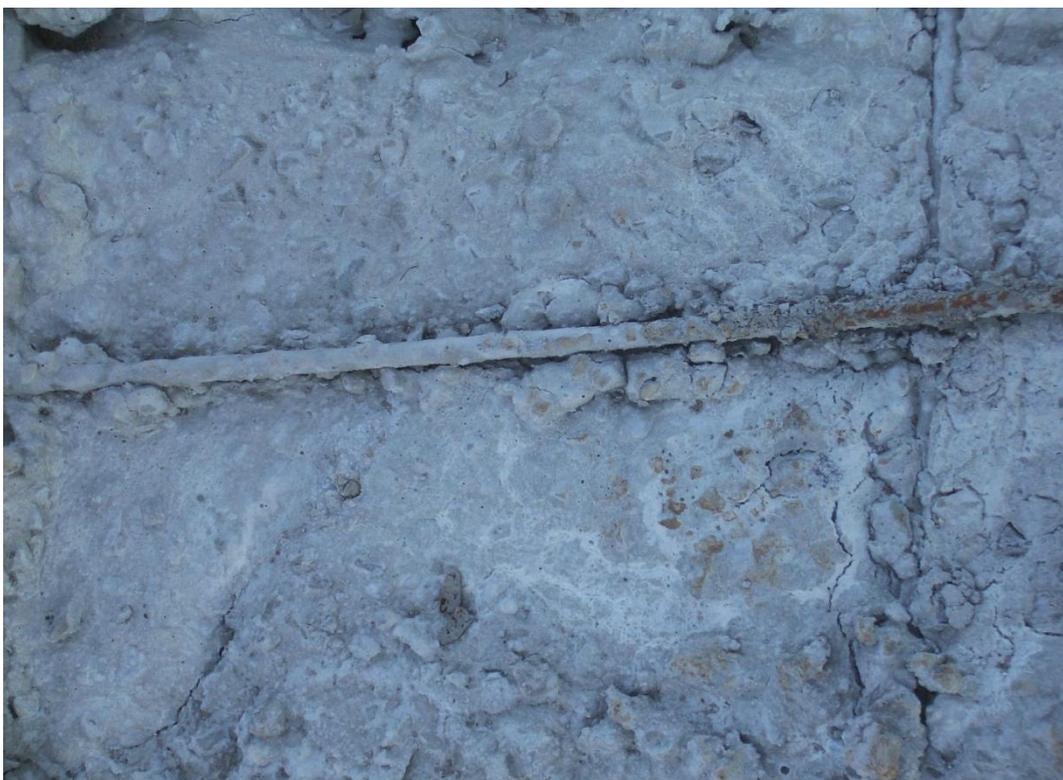
Essa prática tem conduzido a um comprometimento do uso racional da alvenaria estrutural em nosso país (MANZIONE, 2004). A NBR 10837 (ABNT 1989) indica como taxa mínima para paredes de alvenaria estrutural 0,2% vezes a área bruta da parede, sendo não mais que 2/3 colocados em uma direção, e 1/3 na outra, e o espaçamento máximo das armaduras verticais deve ser o necessário para acomodar o número de barras correspondente à taxa de armadura mínima e o que se tem observado na obra são as armaduras expostas como mostra a figura 03.

Figura 03- Exposição da armadura a intempérie. Fonte (canteiro de obras).

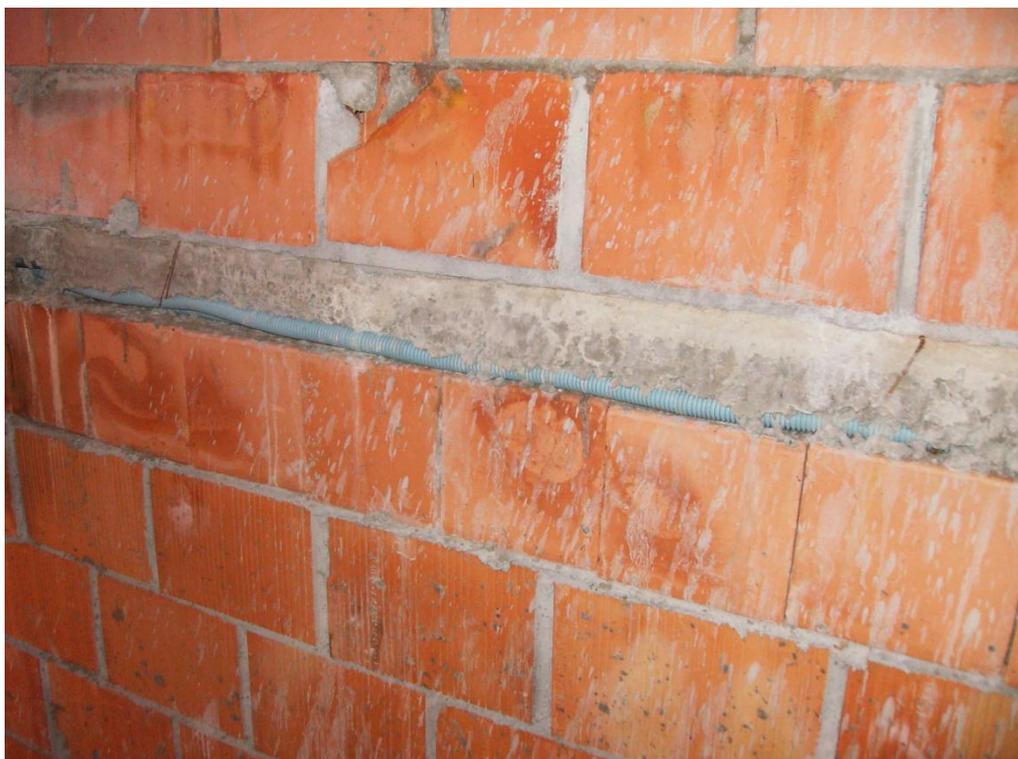
- Argamassa de assentamento - De acordo com Ramalho e Correa (2003), a argamassa de assentamento tem como função básica unir as unidades, como mostra a figura 04 abaixo, ou seja, transmitir igualmente as tensões entre as unidades e ainda absorver pequenas deformações, além de exercer a função de vedação da alvenaria. A argamassa é constituída basicamente por areia, cimento, cal, e água devendo considerar a resistência, a durabilidade e a trabalhabilidade.

Figura 04- Argamassa de assentamento. Fonte (canteiro de obras).

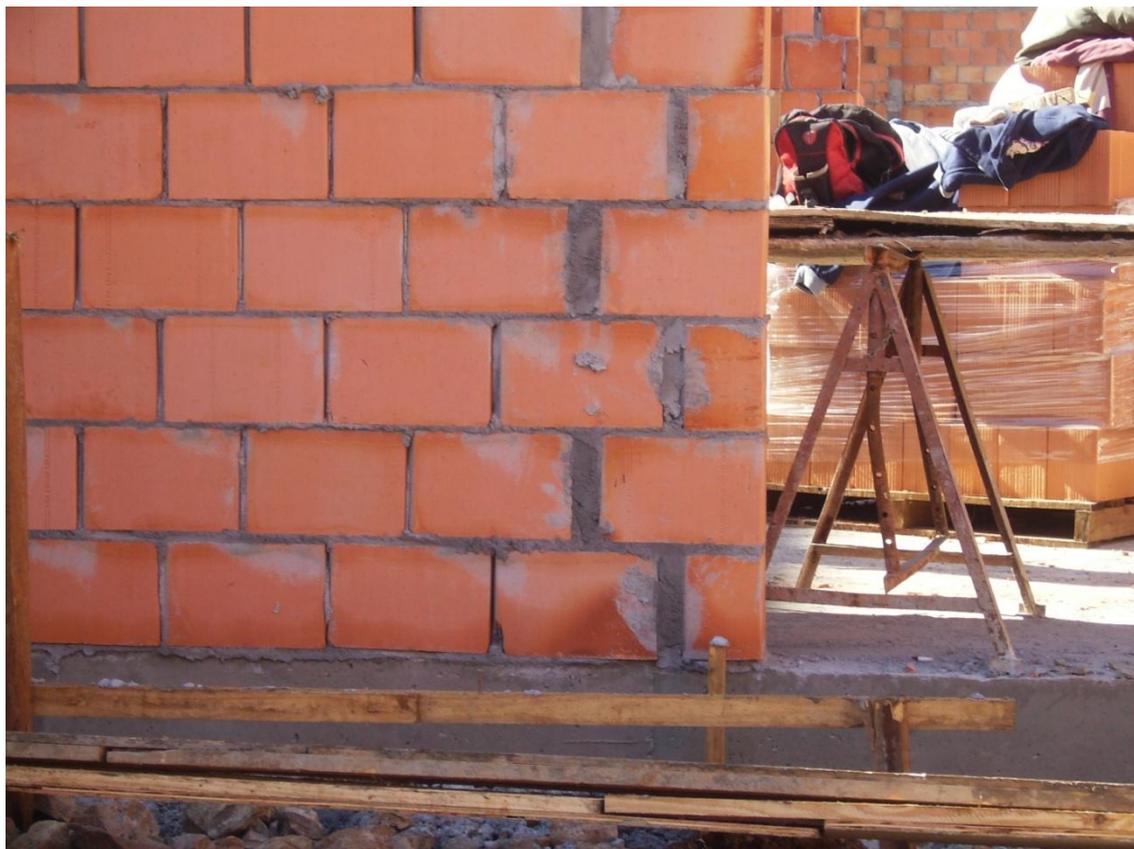
Como mostra a figura 05 abaixo o desencontro de juntas entre blocos tanto na vertical como na horizontal.

Figura 05- Juntas de assentamento não uniforme. Fonte (canteiro de obras).

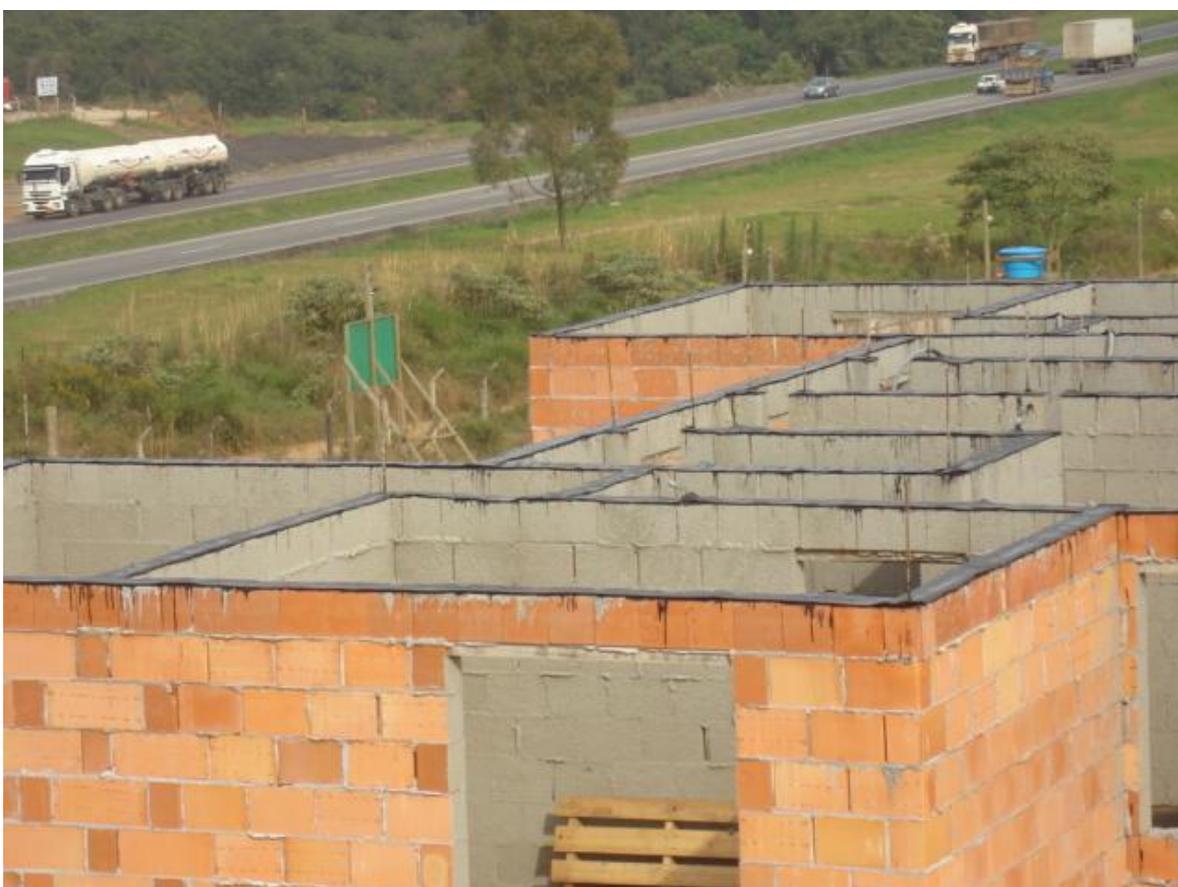
Segundo Thomaz e Helene (2000), outro problema encontrado em lajes de cobertura é a retração do concreto, para evitar este problema utilizam-se as juntas de dilatação, ou juntas de retração provisórias, que são juntas de concretagem, onde concretam-se parte de um pano da laje, e após sete dias conclui-se a outra parte do pano da laje.

Figura 06- Junta de dilatação da laje de cobertura, com manta asfáltica. Fonte (canteiro de obra).

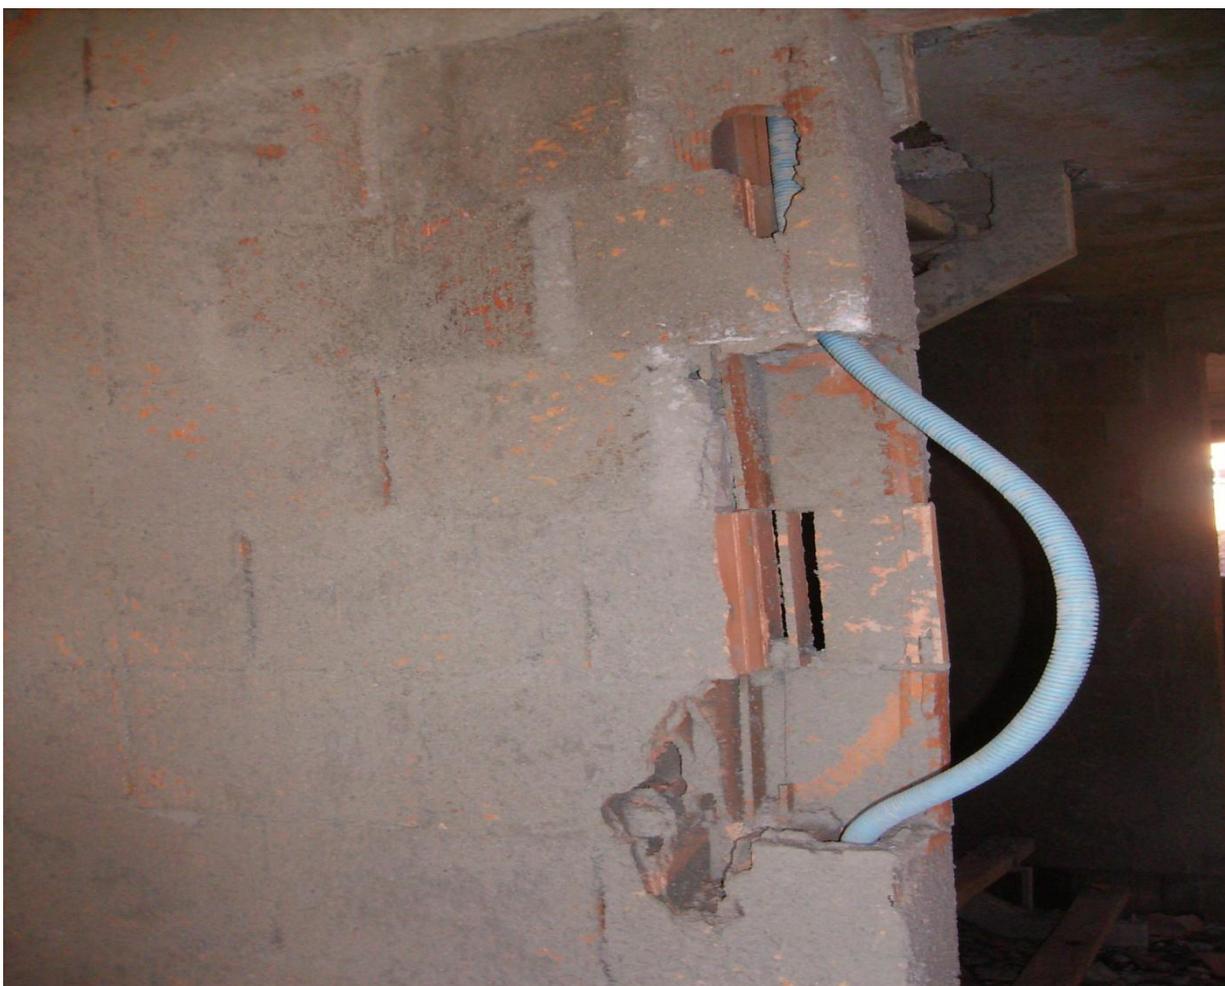
Figura 07: Embutimento de tubulações elétricas, elaborado de forma incorreta. Fonte (canteiro de obra).

Em edifícios de alvenaria estrutural um aspecto importante é planejar antecipadamente todos os projetos de instalações, pois as paredes têm a função estrutural, e que possíveis cortes nelas podem causar perda de resistência. Na paginação das paredes, deve ser previstos os pontos de instalações, bem como as caixas pequenas de elétricas, que devem ser fixadas nos blocos antecipadamente, é importante prever também para as prumadas de água e esgoto *shafts*, e em ramais de água e esgoto devem ser embutidos em paredes hidráulicas sem a função estrutural, MANZIONE (2004).

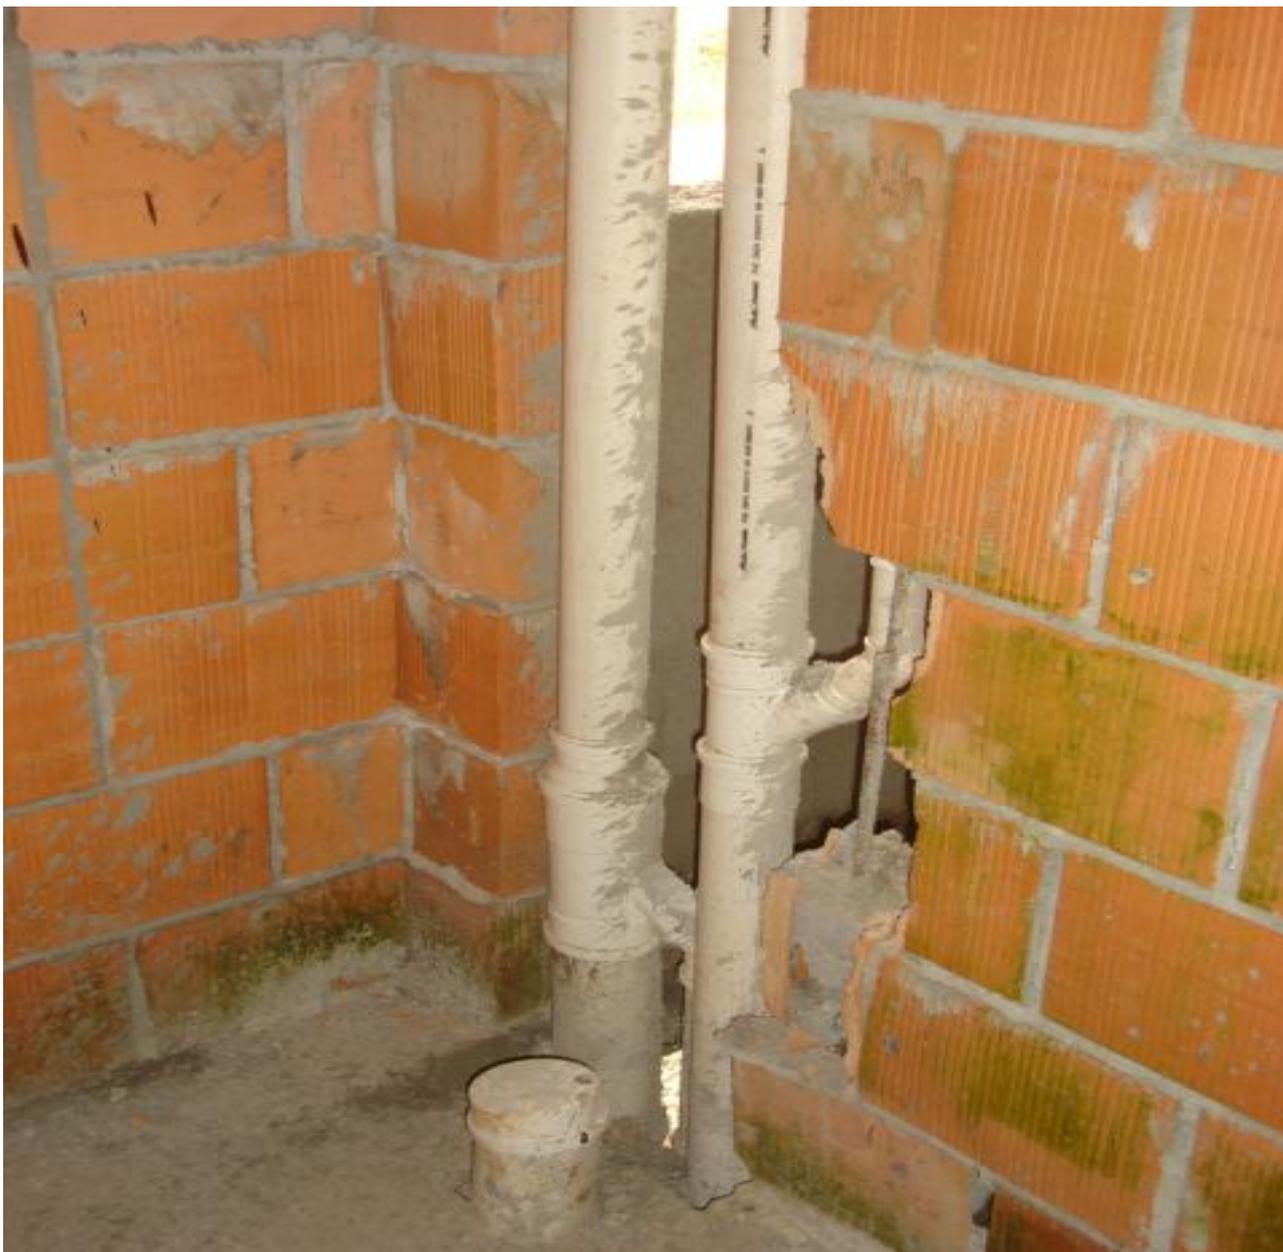
Figura 08- Embutimento de tubulações de esgoto, elaborado de forma incorreta. Fonte (canteiro de obra).

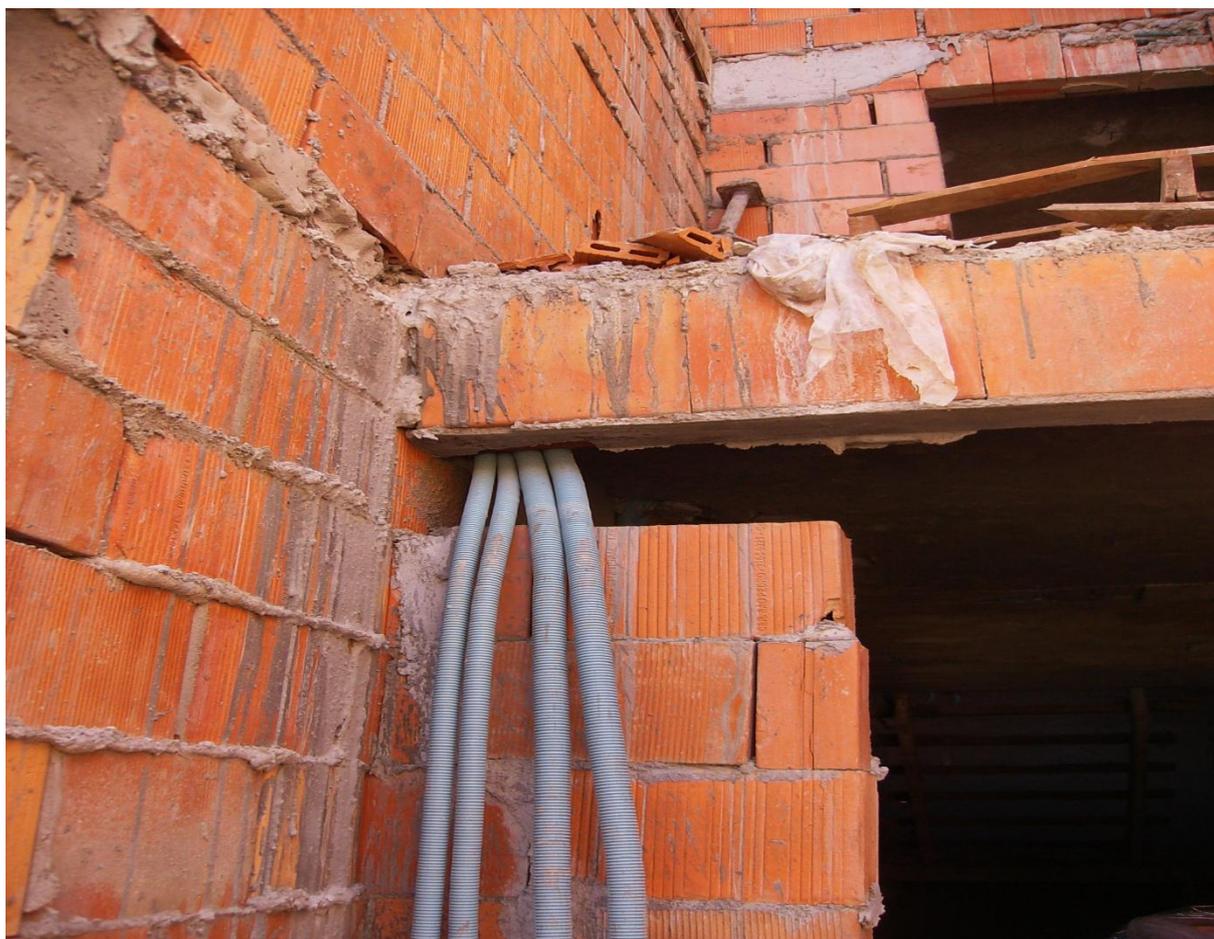
As vergas e contravergas tem uma importância fundamental para a redistribuição da carga, a falta ou o uso de peças esbeltas, às vezes apenas a colocação de uma barra de aço entre os blocos, é o principal causador de patologias, presentes em portas e janelas, onde o seu mau dimensionamento causa trincas, e fissuras.

Isto ocorre, pois nestes pontos existe uma grande concentração de carga decorrente da descontinuidade da alvenaria, que deve ter essas tensões redistribuídas com o uso de vergas e contravergas com seção suficiente para suportar essas cargas.

Figura 09- Exemplo de vergas e contra-vergas mal executadas. Fonte (canteiro de obras).

Sendo as vergas instaladas na parte superior das aberturas para resistir aos esforços de tração na flexão, as contravergas são colocadas na parte inferior das aberturas a fim de distribuir os esforços concentrados que ali surgem. Recomenda-se que as vergas e contravergas devem avançar no mínimo um bloco e meio na parede (SILVA, 2007).

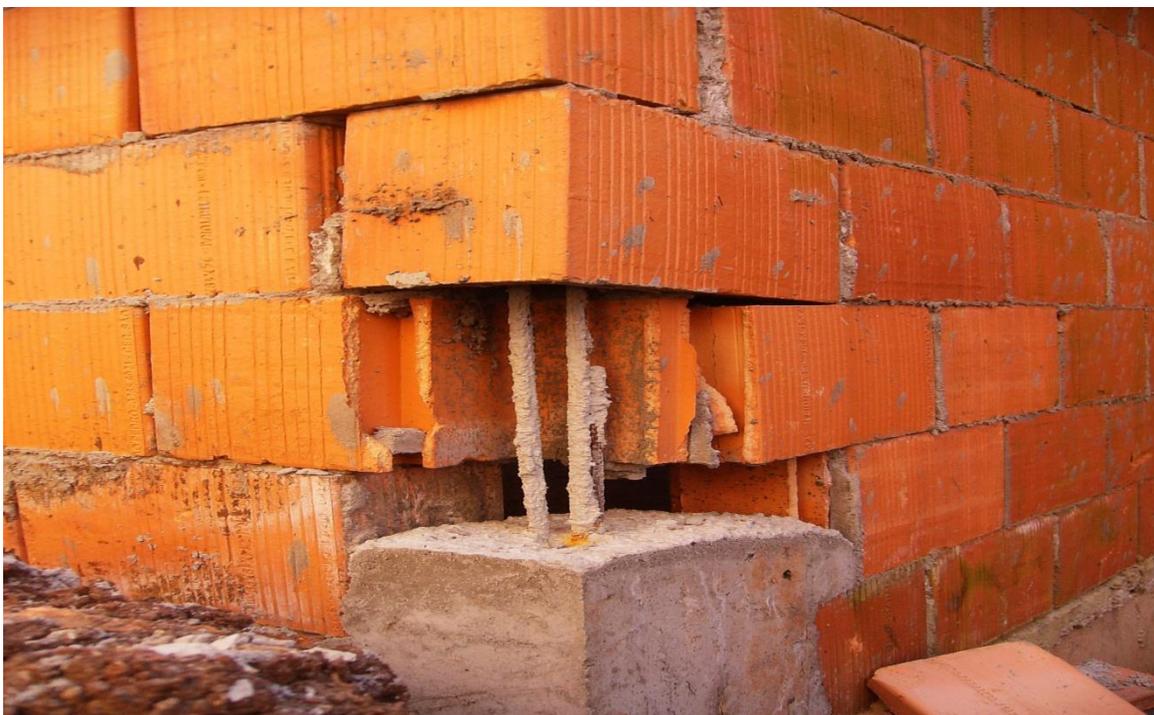
Mau adensamento do graute nas paredes de canto, como mostra a figura 10, neste caso foram rasgados os blocos cerâmicos e construída uma forma de madeira entorno do bloco do lado externo da edificação, e preenchida com graute.

Figura 10- Ponto de graute falho, paginação mal distribuída. Fonte (canteiro de obras).

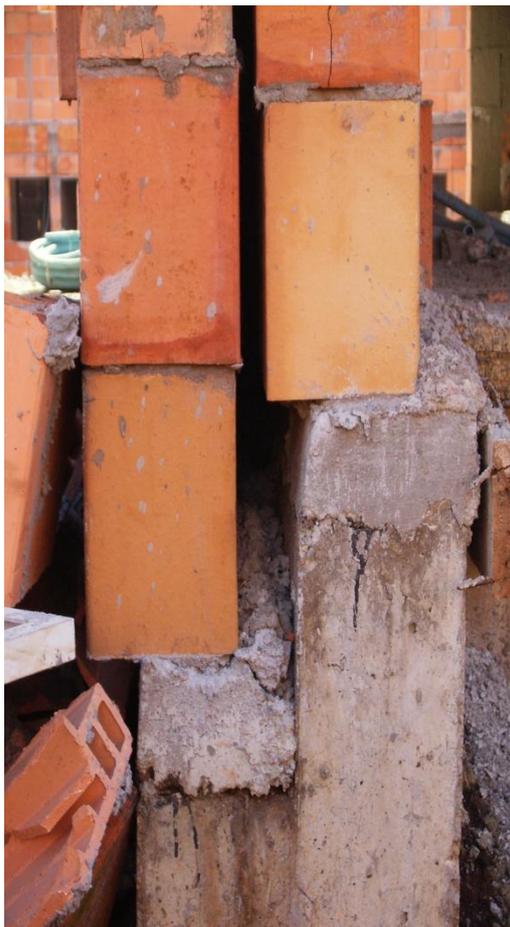
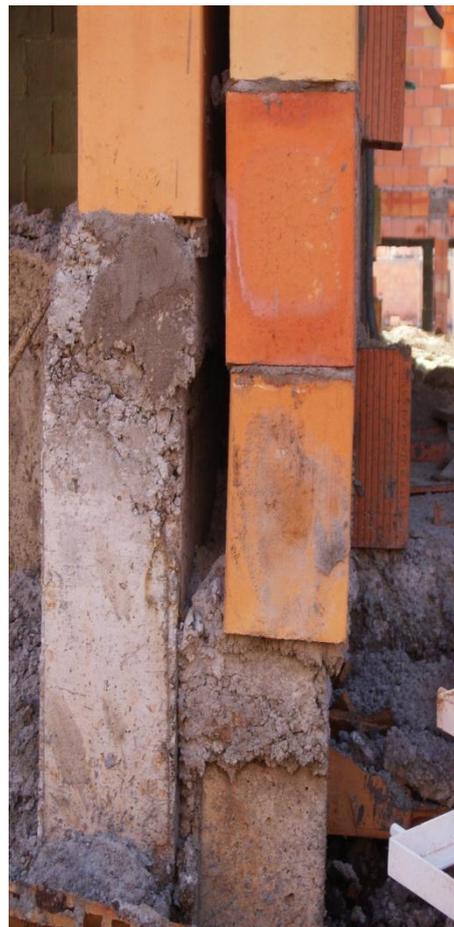
A incompatibilidade de projeto também contribui para um erro no alinhamento da viga baldrame com a paginação das paredes, ocasionando que parte do bloco ficou para fora da viga como mostra a figura 11 e 12. Nesta situação a ação corretiva dita pela construtora foi preencher este espaço vazio com graute, realizando uma forma de madeira entorno da viga baldrame.

– desencontros da viga baldrame com a parede de blocos. Fonte (canteiro de obras).

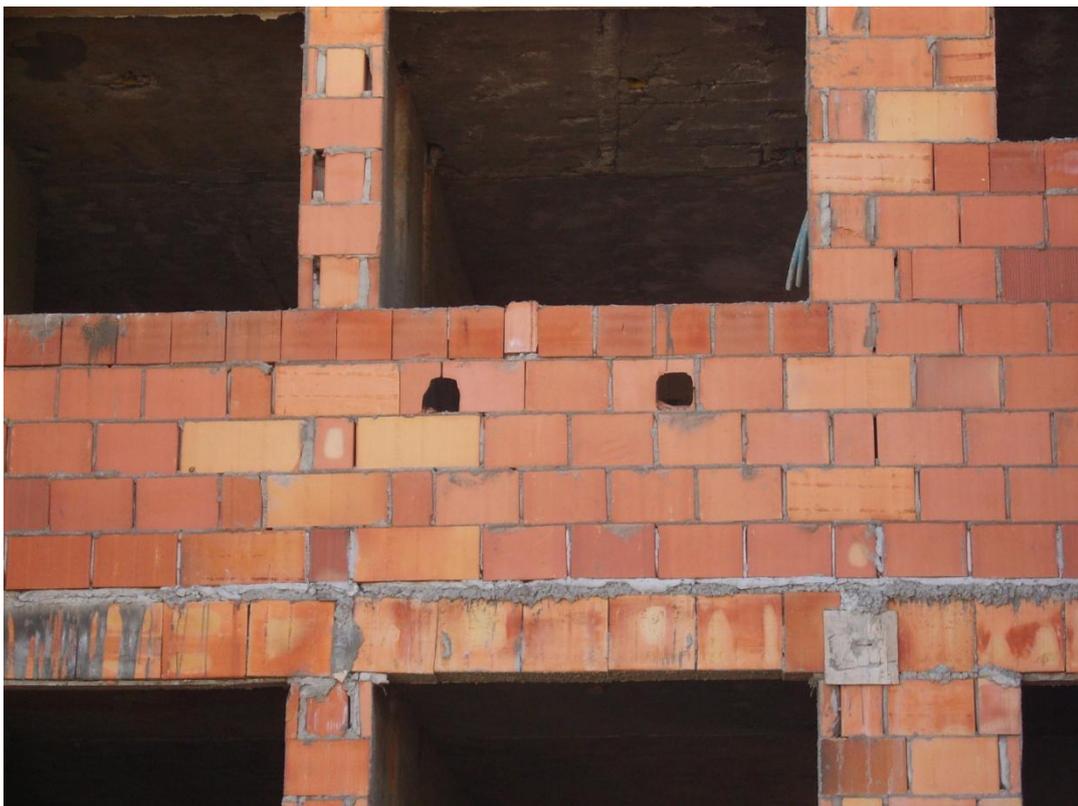
Um fator que também contribuiu para alguns erros de execução foi à falta de conhecimento do sistema construtivo, a figura 13 mostra a quebra do bloco na parede em uma região onde há uma descontinuidade da alvenaria, pois há um vão respectivo de uma janela, nesta situação a construtora apenas solicitou ao prestador de serviço para fechar o buraco com argamassa semelhante a do assentamento dos blocos

Figura 12 – Quebra dos blocos cerâmicos. Fonte (canteiro de obras).

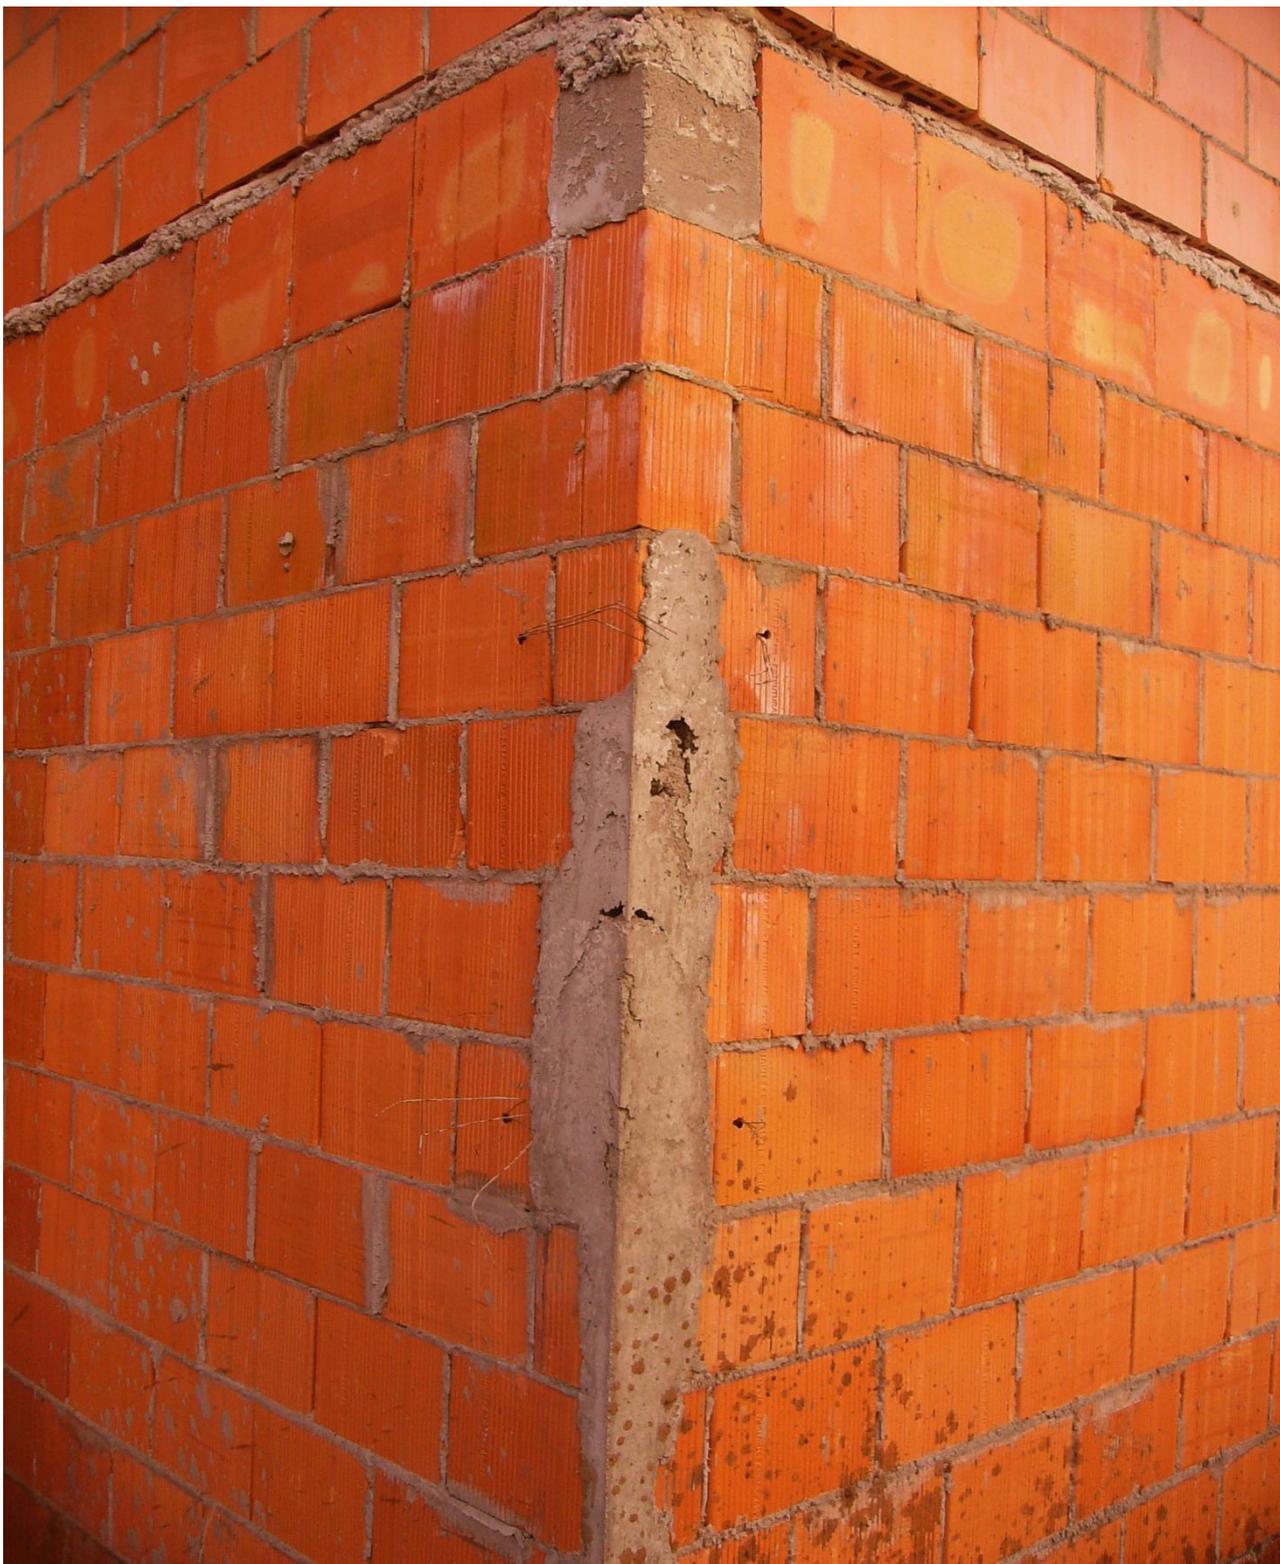
Figura 14 - Encontro da laje do 1º pavimento com a primeira fiada do 2º pavimento, desalinhada. Fonte (canteiro de obras).

Em todos os casos de patologias encontradas, verificou-se que as juntas de assentamento entre os blocos possuíam diferentes espessuras, como mostra a figura 15, a solução adotada seria o emprego de palestras técnicas para a mão de obra sem informação técnica do sistema construtivo.

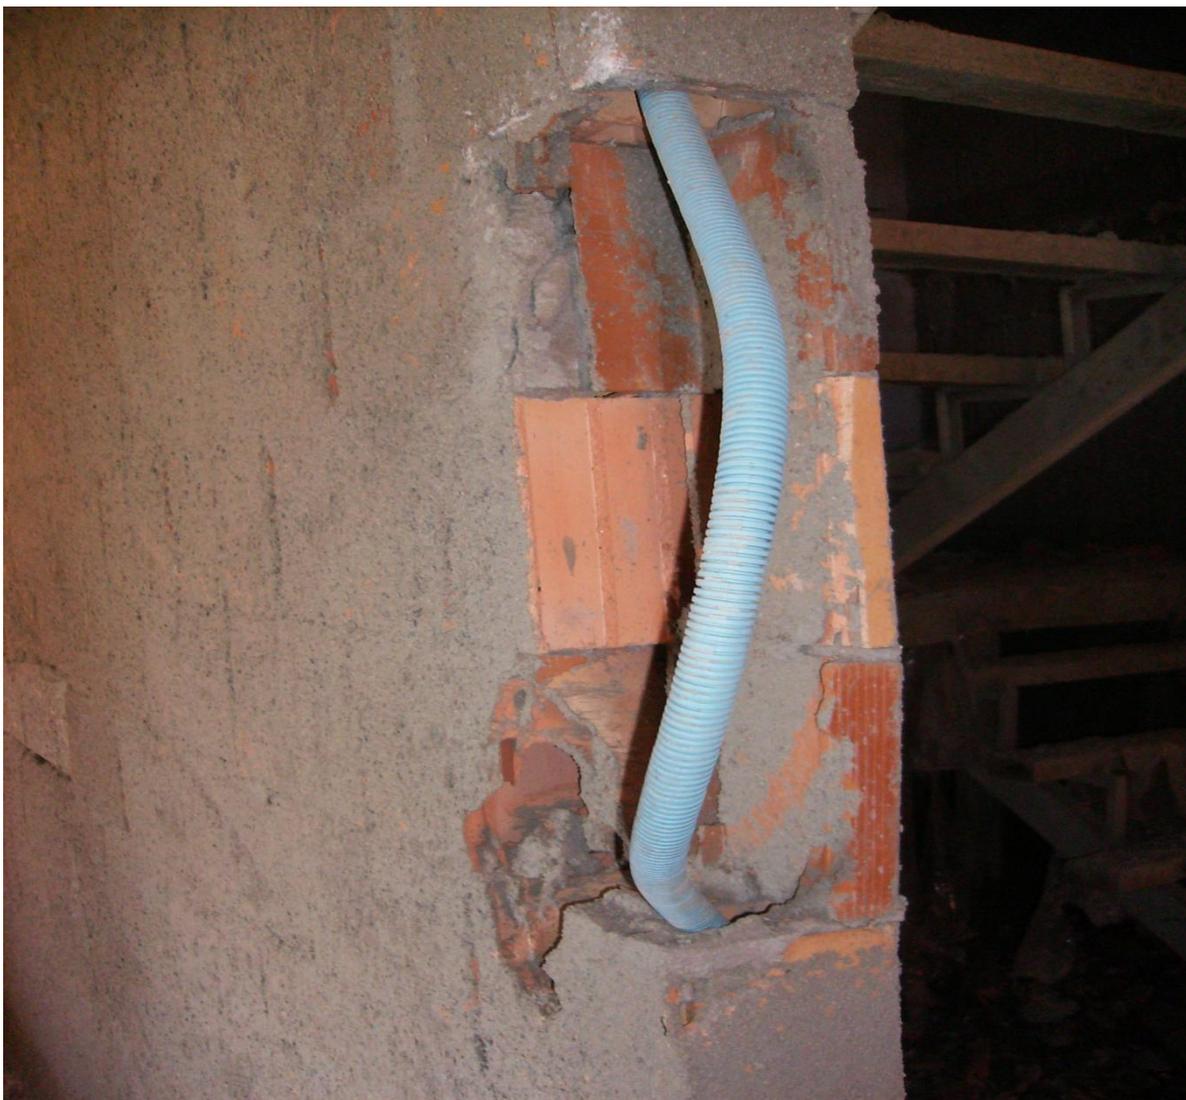
Em embutimentos de tubulações hidráulicas, e caixas de elétricas de interruptores e tomadas, foi possível identificar algumas falhas de execução por conta do profissional, tais como a quebra do bloco para passagem de mangueiras até o ponto direcionado pelo projeto elétrico, como mostram as figuras 16 e 17.

Figura 15- Quebra de alvenaria para passagem de tubulações. Fonte (canteiro de obra).

Poderia ser usada uma pequena estrutura semelhante a uma verga para redistribuir a carga na descontinuidade gerada pela caixa de interruptores e tomada, ou ainda os blocos chamados blocos elétricos, já produzidos com o recorte para o embutimento da caixa de elétrica.

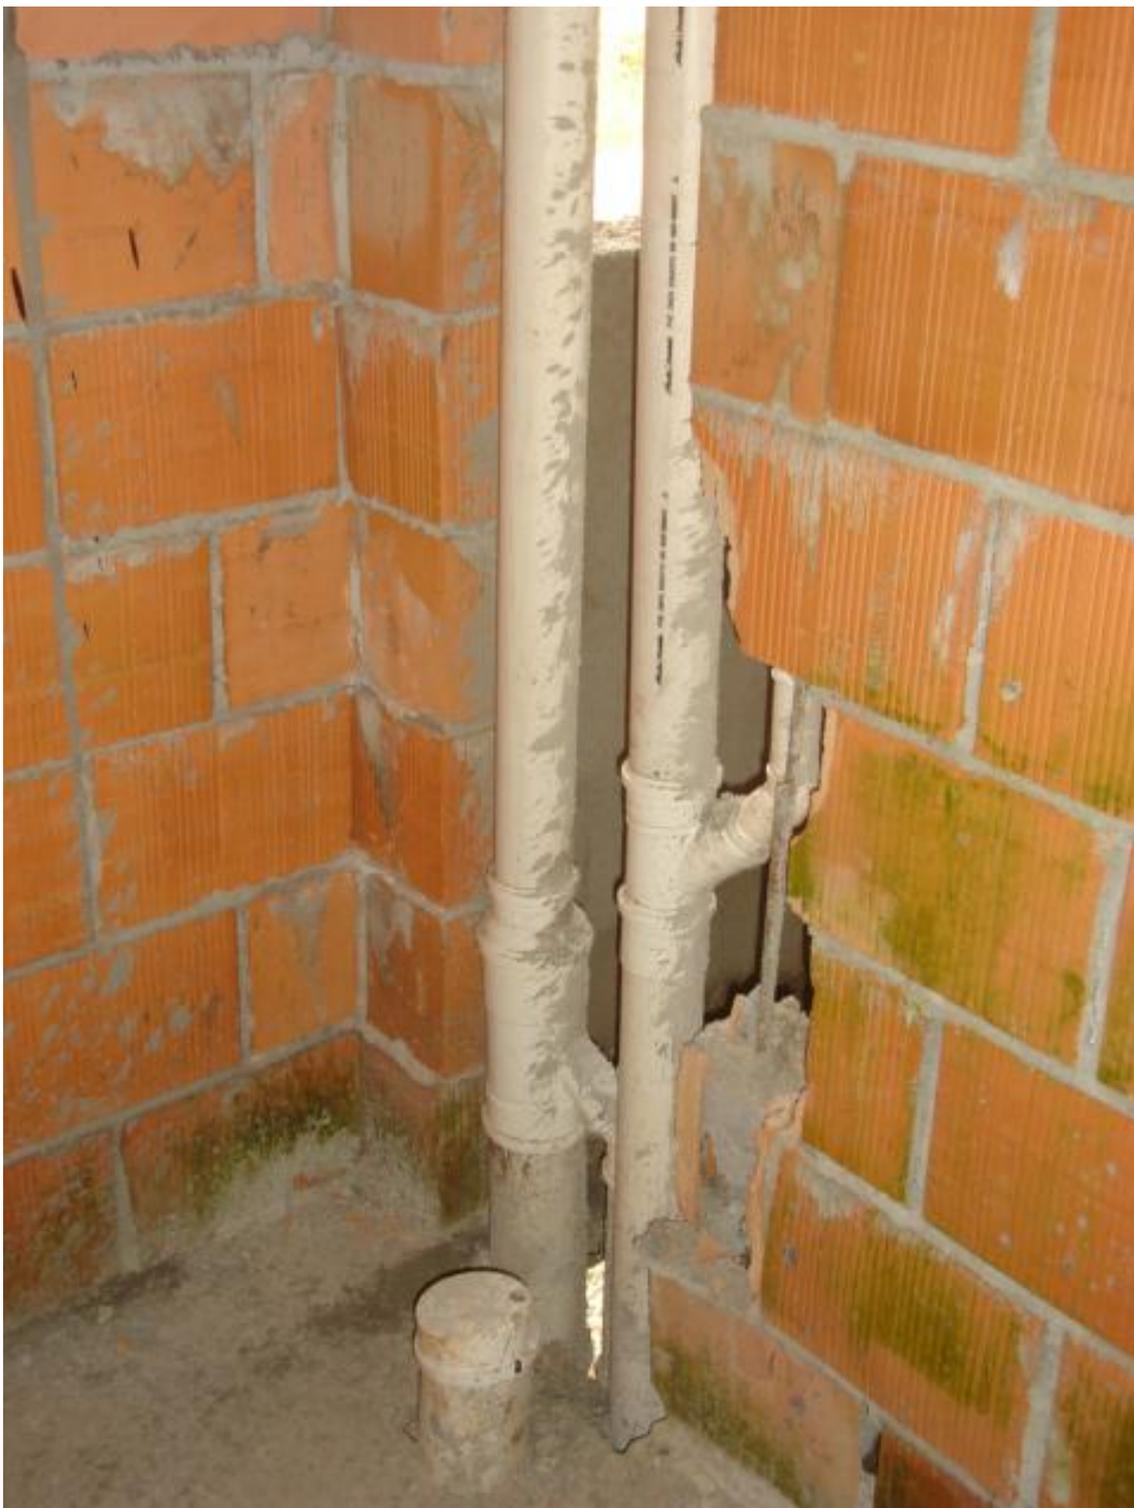
Figura 16 - Shafts de tubulações de esgoto elaborado de forma a quebrar o ponto de graute. Fonte (canteiro de obras).

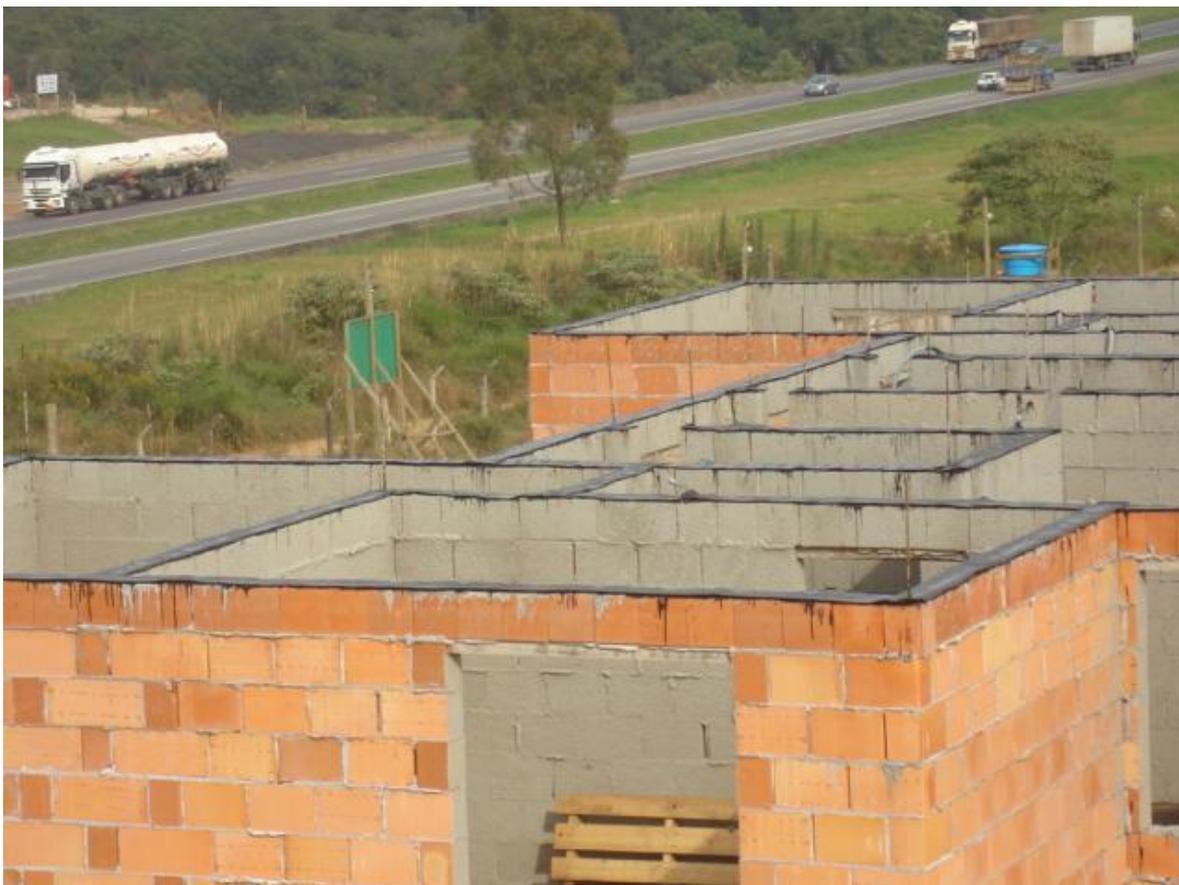
Figura 17- Execução de juntas de dilatação da laje de cobertura. Fonte (canteiro de obras).

Em lajes de cobertura, o engastamento da alvenaria com a laje, ocorre em fissuras por dilatação térmica da laje de cobertura a fim de evitar este tipo de patologia utiliza-se o emprego de uma camada de manta asfáltica como mostra a figura 18, sob a última fiada da alvenaria que irá ficar em contato com a laje evitando assim o engastamento da laje com a alvenaria.
