**DETECÇÃO DE DEFEITOS EM MOTORES DE INDUÇÃO PELA  
ANÁLISE DA ASSINATURA DA CORRENTE ELÉTRICA**

TRABALHO DE CONCLUSÃO DE CURSO

Trabalho de Conclusão de Curso de Graduação, apresentado à disciplina de Trabalho de Conclusão, do curso de Engenharia Industrial Elétrica, Ênfase Eletrotécnica do Departamento Acadêmico de Eletrotécnica (DAELT) da Universidade Tecnológica Federal do Paraná (UTFPR) como requisito parcial para obtenção do título de Engenheiro Eletricista.

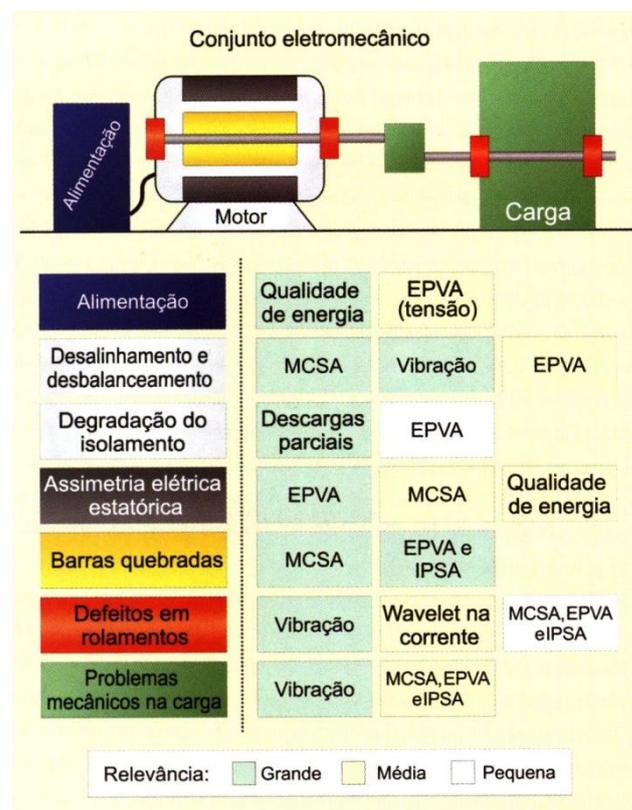
**Figura 1 – Quadro comparativo entre técnicas de manutenção preditiva em motores elétricos**

Pode-se observar, através de análise da Figura 1, que em comparação às outras técnicas bem estabelecidas na manutenção, a MCSA compreende pontos relevantes no diagnóstico de motores.

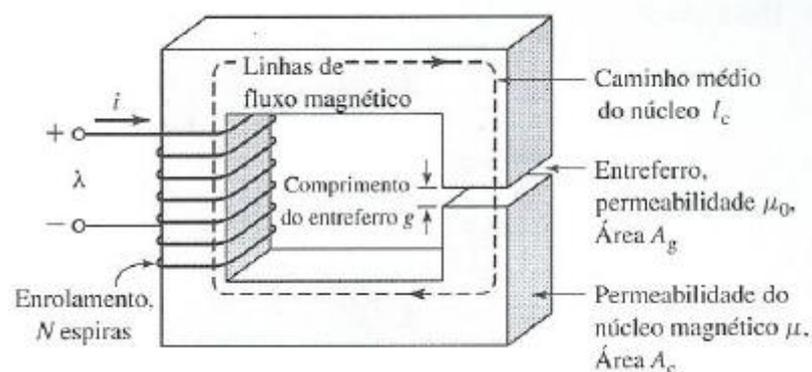
**Figura 2 – Circuito magnético com entreferro de ar.**

Máquinas elétricas utilizam materiais ferromagnéticos para dar forma e direcionar campos magnéticos que atuarão como meios de transferência e conversão de energia, como explica Fitzgerald, Kingsley e Umans (2006, p. 19). O funcionamento destes materiais em máquinas pode ser simplificado em circuitos magnéticos. O circuito da Figura 2 demonstra um circuito magnético fechado simples com uma bobina e um entreferro.

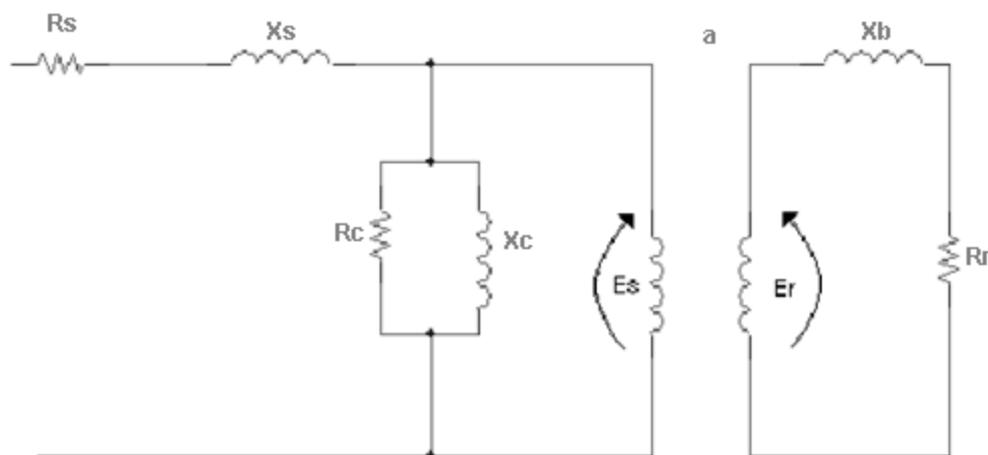
**Figura 5 – Circuito Básico do MI.**

O circuito do motor de indução pode ser estudado de modo simplificado, pelo modelo monofásico de um transformador com o secundário curto-circuitado. Portanto, pode ser simplificado de forma similar, com resistências, indutâncias, capacitâncias, reatâncias capacitivas e indutivas e impedâncias. O circuito é mostrado na Figura 5.

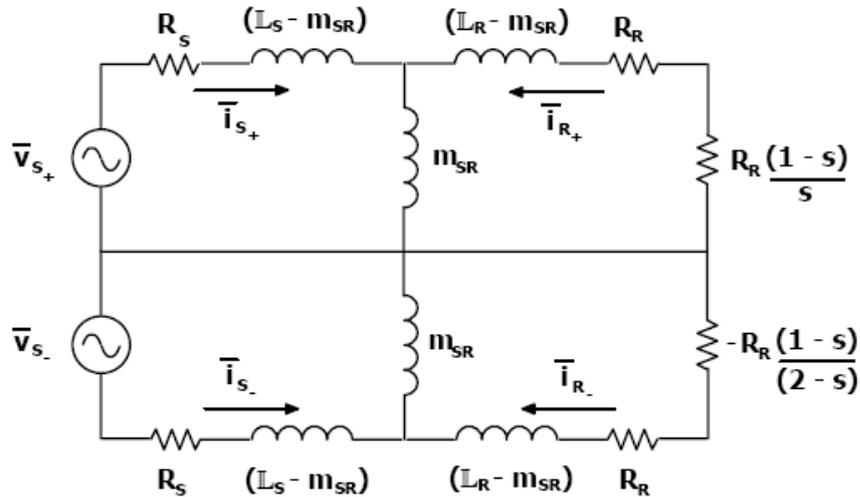
Figura 6 – Circuito equivalente do MI para alimentação desbalanceada.

Para um circuito com alimentação desbalanceada Ivo Barbi (2014, p. 112) faz uma dedução que pode ser aplicável para sistemas com situações anormais (Figura 6).

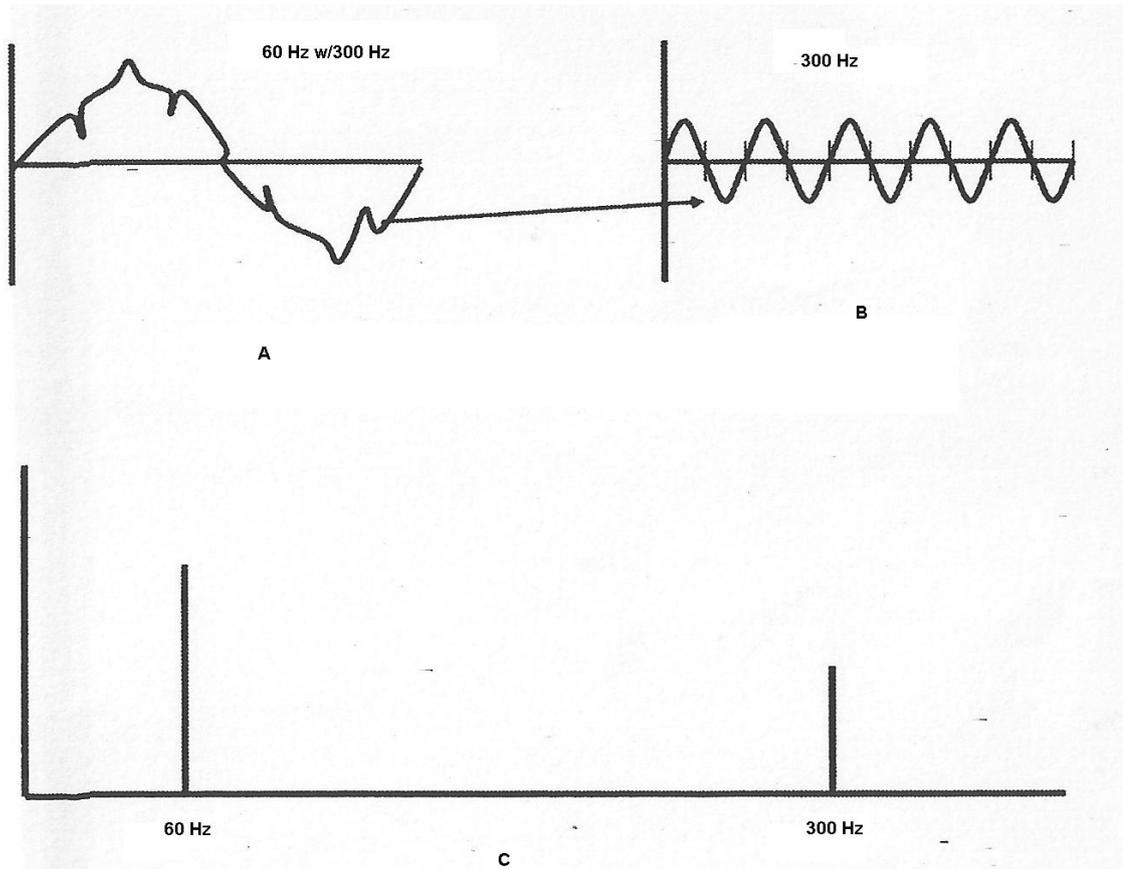
**Figura 7 – A: Sinal de 60 Hz com harmônico de 300 Hz; B: Sinal de 300 Hz; C: Análise FFT.**

Os dados coletados irão para um *software* que irá adaptá-los com o objetivo de obter uma assinatura. Ela será a divisão de cada componente deste sinal no domínio da frequência. O analista poderá a partir daí identificar cada componente e comparar magnitudes de cada frequência com valores anteriores ou tabelados.

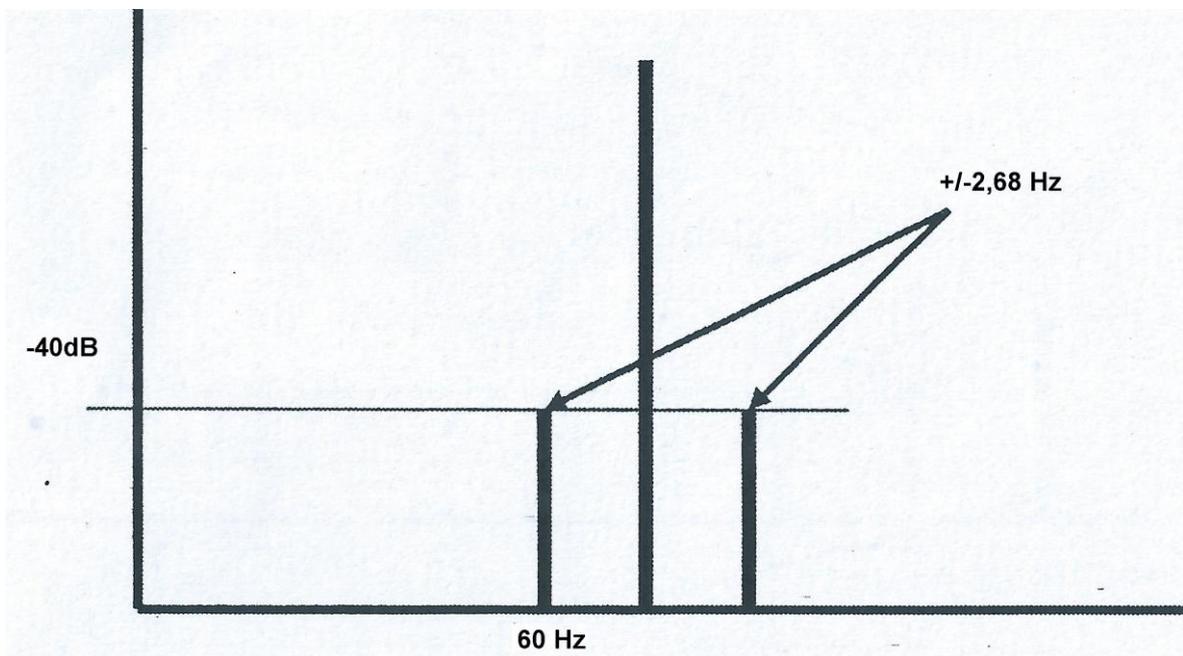
**Figura 8 – Exemplo de indicativo de barras quebradas no rotor para um motor girando a 1760 RPM em uma linha com frequência de 60 Hz.**

Barras quebradas podem ser anéis de curto quebrados, barras quebradas ou trincadas ou pontos de alta resistência nas mesmas. Os indicativos podem ser identificados em bandas laterais da frequência fundamental afastadas do valor do escorregamento (Figura 8). Bonaldi et al (2009, p. 128) alerta que uma carga variável poderá causar uma modulação da corrente fundamental podendo variar este resultado.

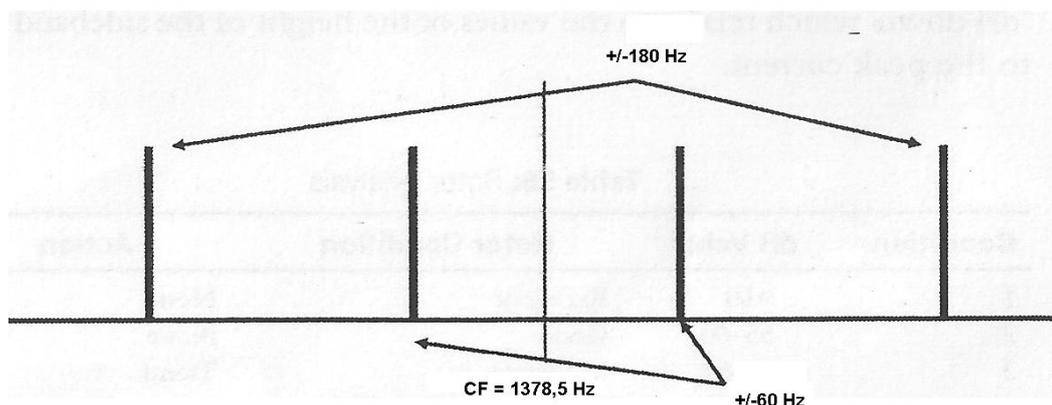
**Figura 10 – Excentricidade estática em um motor com velocidade de 1760 RPM e 47 barras no rotor.**

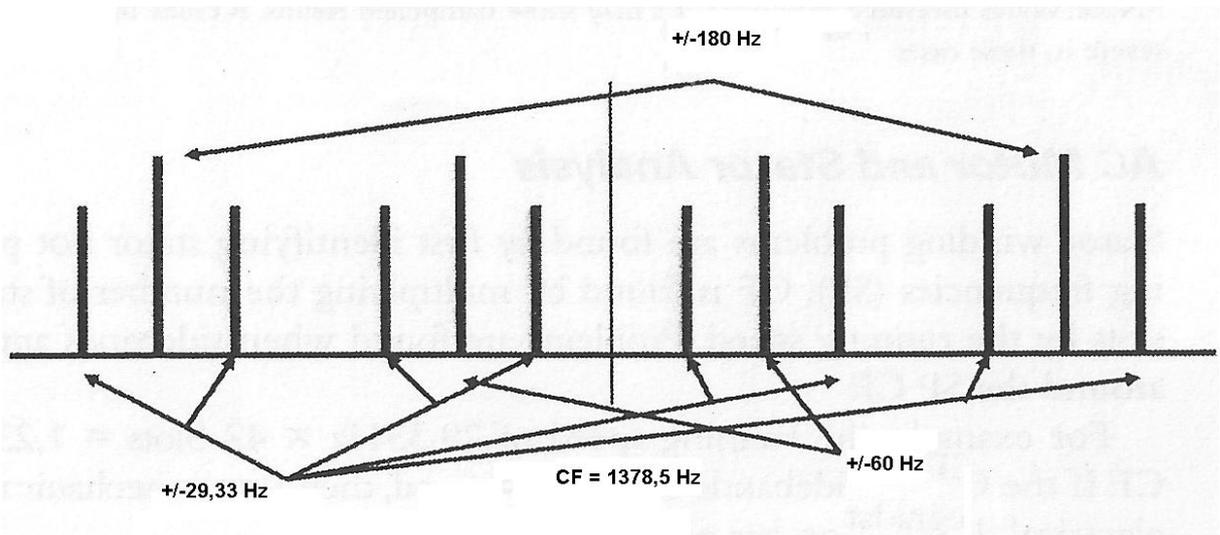
**Figura 11 – Excentricidade dinâmica para um motor com velocidade de 1760 RPM e 47 barras no rotor.**

(Figura 11). Como se pode observar, a dinâmica é dependente da estática, não existindo se a primeira não existir.

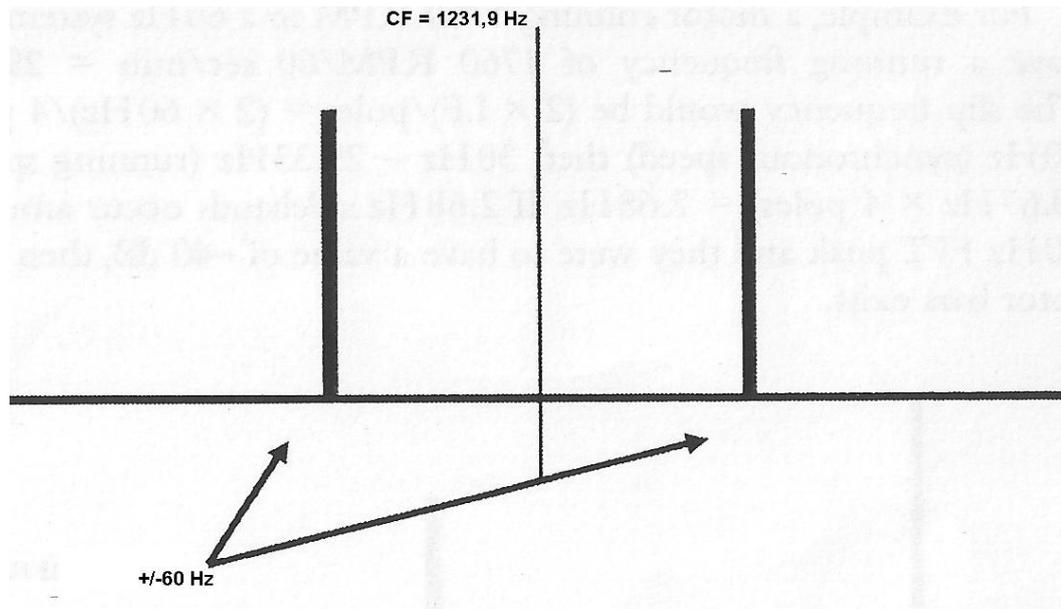
**Figura 12 – Defeitos no estator para frequência de linha 60 Hz e velocidade 1750 RPM.**  
**Fonte: Penrose (2008, p. 205).**

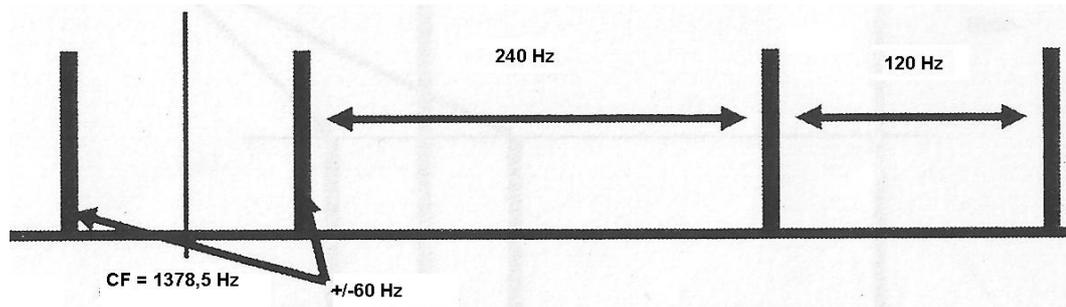
**Figura 13 – Desbalanceamento mecânico para frequência de linha de 60 Hz e velocidade de 1760 RPM**

Outra falha que pode ser identificada na MCSA é o desbalanceamento mecânico. Ele pode ser identificado em bandas laterais da CF calculada pela multiplicação das barras do rotor vezes a frequência de giro (a mesma usada no cálculo de excentricidade). A distância das bandas laterais será de metade da frequência de linha da CF. Existirão mais duas bandas laterais distantes de quatro vezes a frequência de linha das primeiras bandas laterais e mais duas adicionando duas vezes a frequência de linha (Figura 13).

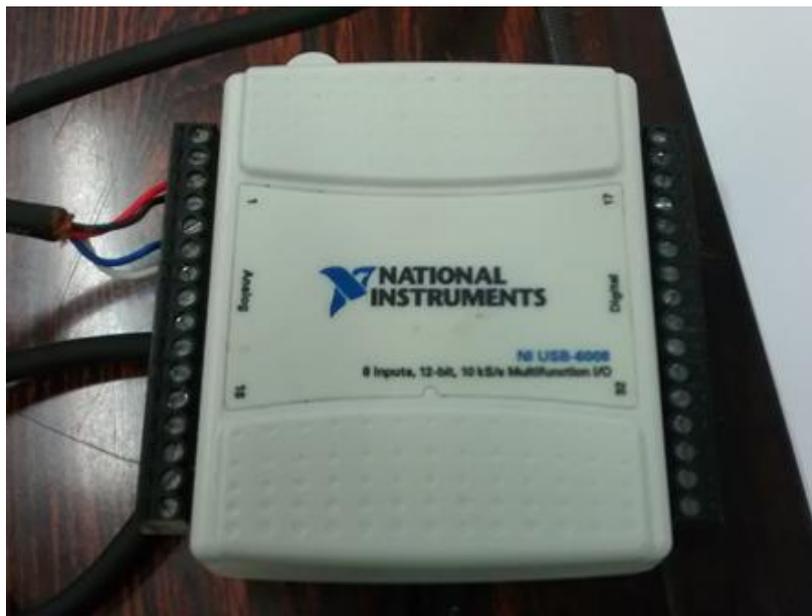
**Figura 15 – NI USB 6008 Módulo de aquisição de dados multifuncional.**

Este módulo processa os dados adquiridos pelos sensores nele ligados e passa para um computador para serem analisados no programa elaborado em *Labview*.

3.1.1 NI USB 6008 – Módulo de aquisição de dados multifuncional de baixo custo (Figura 15)

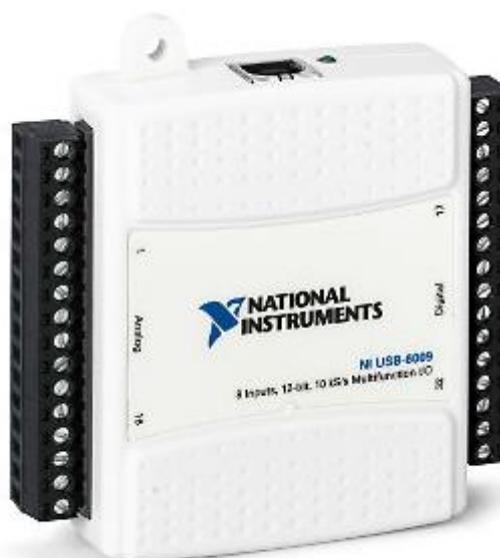
**Figura 16 – NI USB 6009 Módulo de aquisição de dados multifuncional.**  
**Fonte: SINE (2015).**

Este módulo, assim como o NI USB 6008, processa os dados adquiridos pelos sensores nele ligados e passa para um computador para serem analisados no programa elaborado em *Labview*. Foi usado para quando existia a necessidade de uma amostragem maior que o seu similar.

Fabricante: National Instruments;

Resolução de entrada: 14 bits;

Taxa de amostragem: 48 mil amostras por segundo;

Entradas analógicas: 12 (8 *single-ended*/4 *differential*).

Faixa de entrada: para *single-ended*,  $\pm 10$  V. Para *differential*,  $\pm 20$  V.

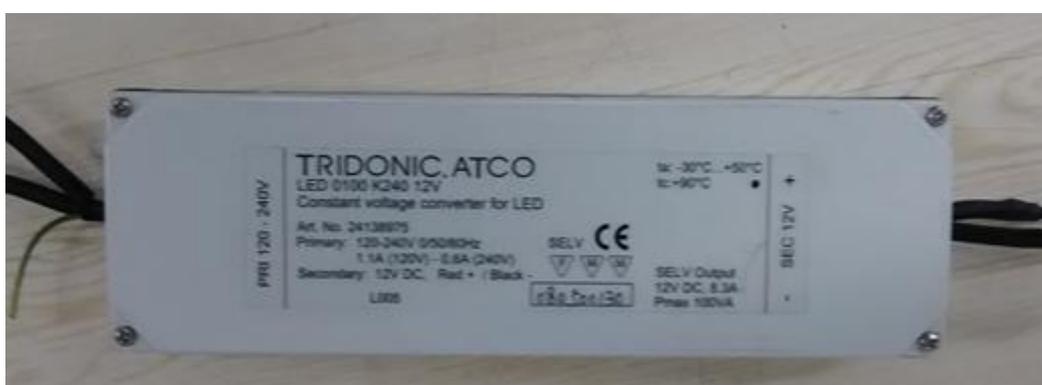
**Figura 17 – Conversor constante de tensão.**  
**Fonte: o autor (2014).**

Esta fonte de tensão alimentou a célula de carga (ver 3.1.4) e seu valor definirá o sinal de saída deste sensor.

Fabricante: Tridonic ATCO.

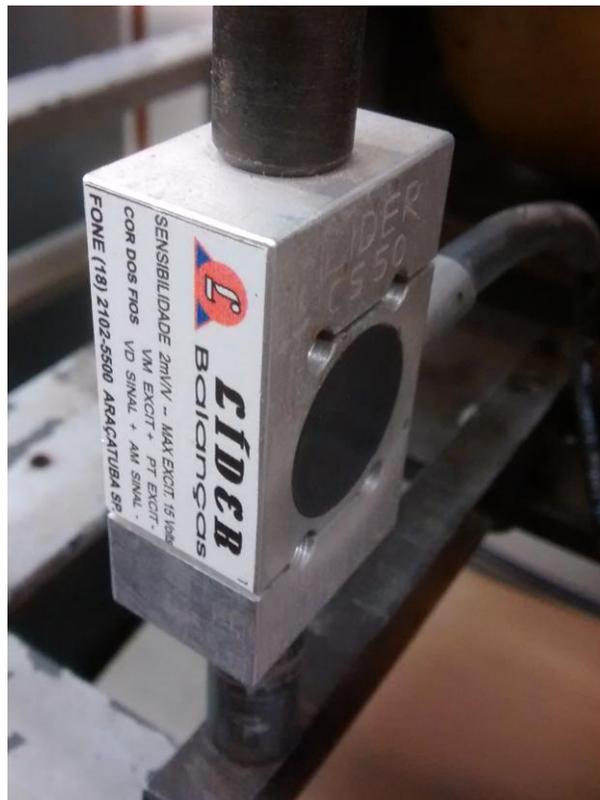
Figura 18 – Célula de carga

Sensibilidade: 2mV/V +/- 0,1%;

Zero inicial saída nominal: +/- 1%.

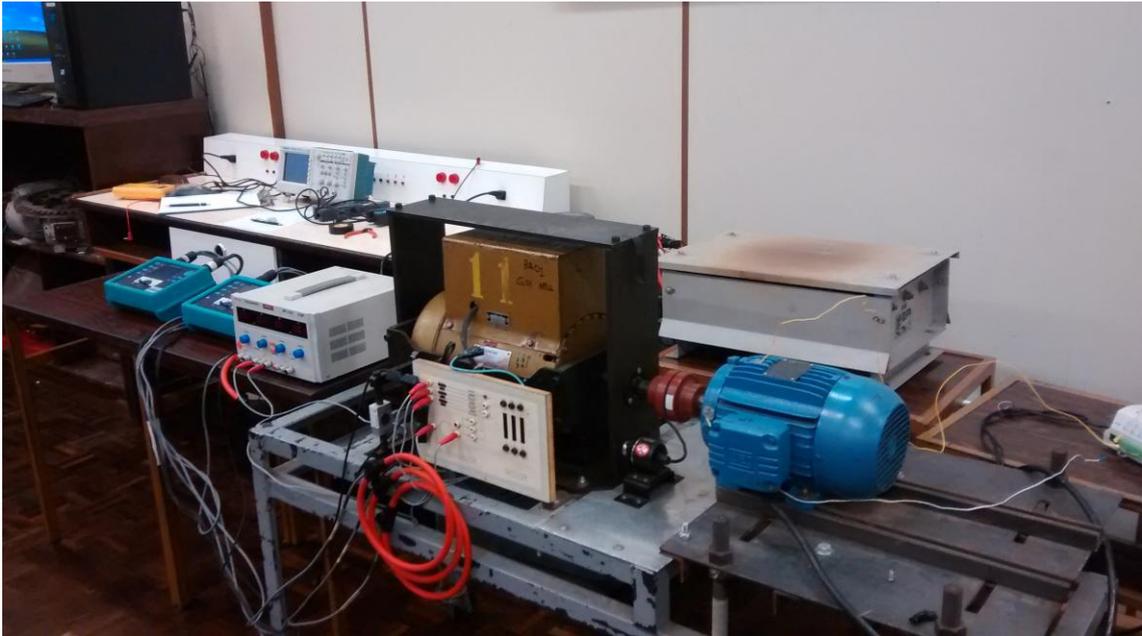
**Figura 19 – Bancada de teste.**

Bancada do laboratório C-003 da UTFPR. Todos os ensaios foram realizados utilizando ela.

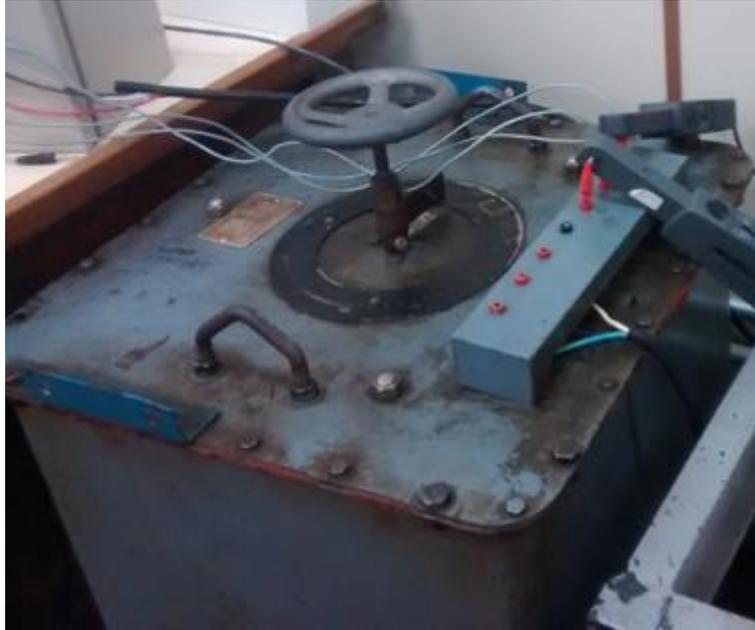
**Figura 20 – Transformador variador de voltagem trifásico.**  
**Fonte: o autor (2014).**

Tipo: VTE-020;

Tensão de entrada: 220 V;  
Tensão de saída: 0 a 500 V;  
Corrente nominal 10,4 A;  
Potência nominal 9 kVA.

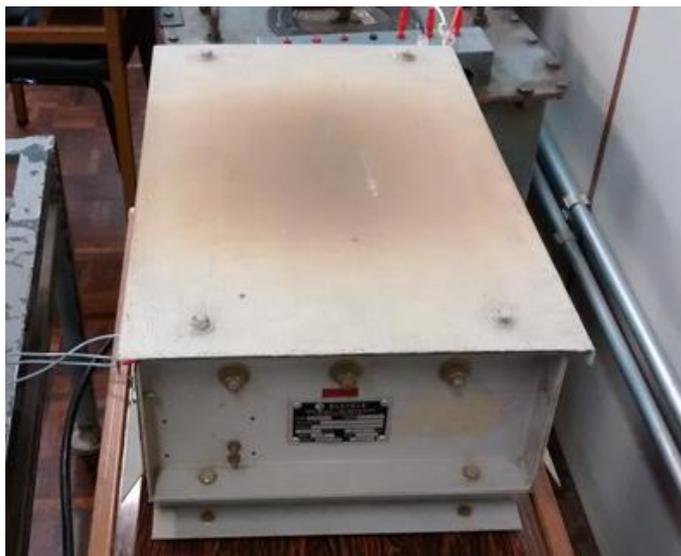
**Figura 21 – Carga resistiva trifásica.**

A carga resistiva trifásica foi utilizada para simular a carga no motor de estudo. Será energizada pelo gerador (ver 3.1.13) e com a variação da tensão aplicada sua potência irá variar.

Resistência: 3,9  $\Omega$  por fase;  
Tensão nominal: 100 V;  
Corrente nominal: 14,5 A.

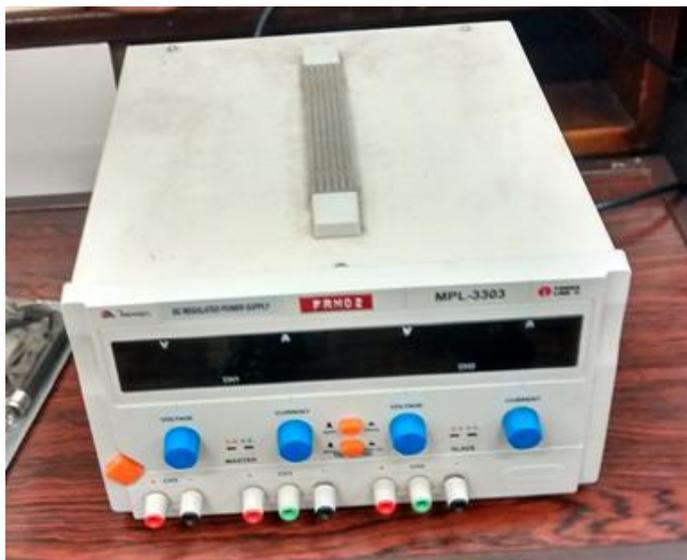
**Figura 22 – Fonte digital de tensão CC.**

Resolução de Tensão: 20 mV;

Resolução de Corrente: 30 mA.

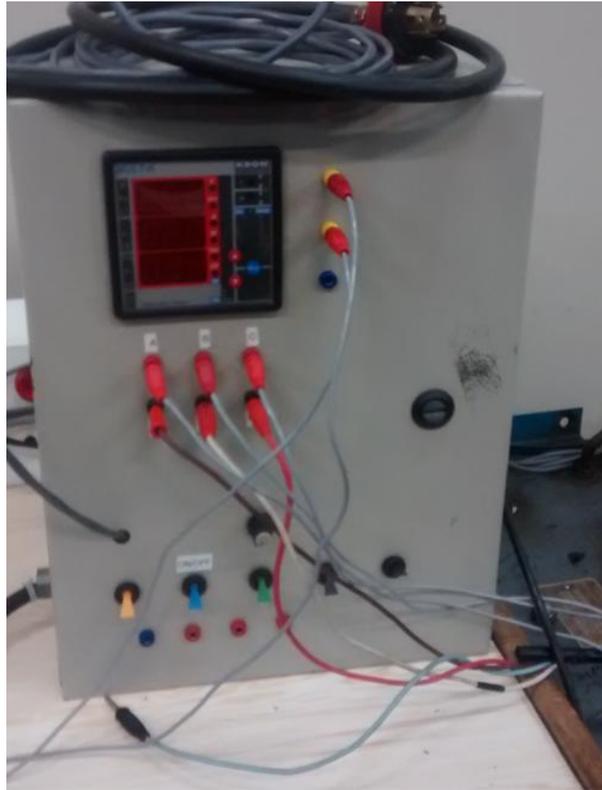
**Figura 25 – Multimetro Mult-K.**

Modelo: Mult-K;

Grandezas medidas: Tensão (fase-fase, fase-neutro e trifásica); Frequência; Corrente (por fase e trifásica); Potência ativa (por fase e trifásica); Potência reativa (por fase e trifásica); Potência aparente (por fase e trifásica); Fator de Potência (por fase e trifásico); THD (por fase de tensão e corrente); Demanda ativa (média e máxima); Demanda aparente (média e máxima); Energia ativa (positiva e negativa); Energia reativa (positiva e negativa); Máximos (tensão e corrente);

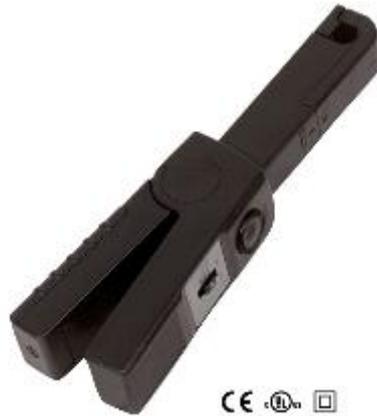
**Figura 26 – Sonda de corrente AEMC.**

Faixa de frequência: CC em 100 kHz;

Precisão: 3%  $\pm$ 50 mA.

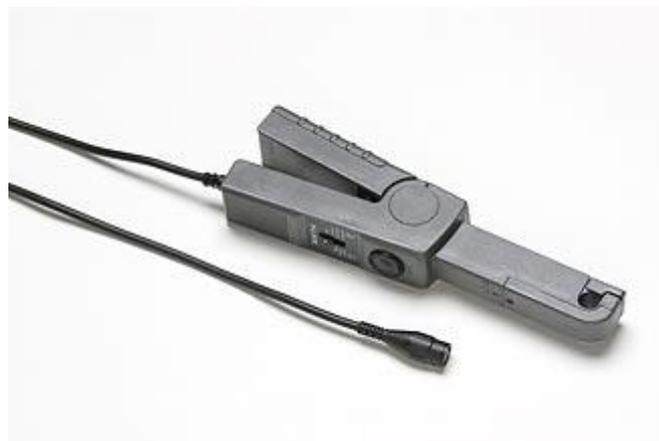
**Figura 27 – Sonda de corrente Fluke.**

Faixa de frequência: CC 100 kHz;

Precisão: 3%  $\pm$ 50 mA.

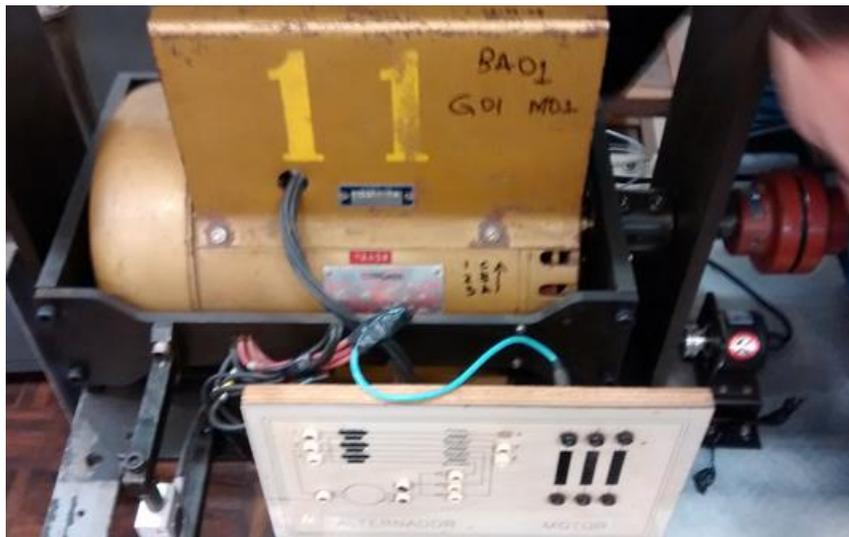
**Figura 28 – Gerador.**

Velocidade nominal: 1800 rpm;

Regime de serviço: S1.

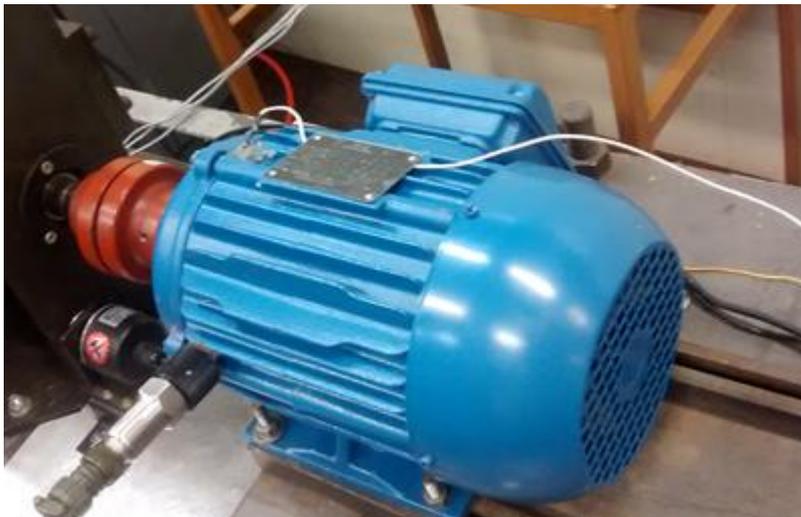
**Figura 29 – Motor 1.**

$I_p/I_n$ : 6,5;

Regime de serviço: S1.

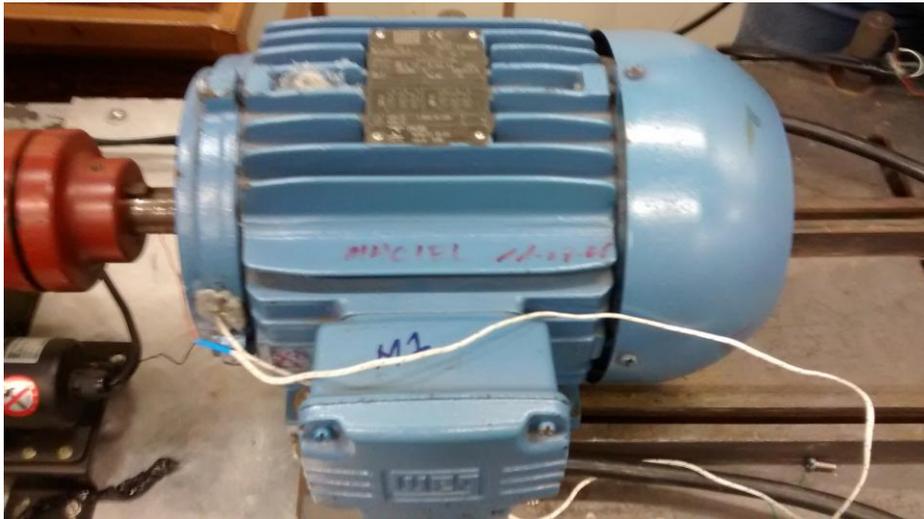
**Figura 30 – Motor 3.**

$I_p/I_n$ : 6,8;

Regime de serviço: S1.

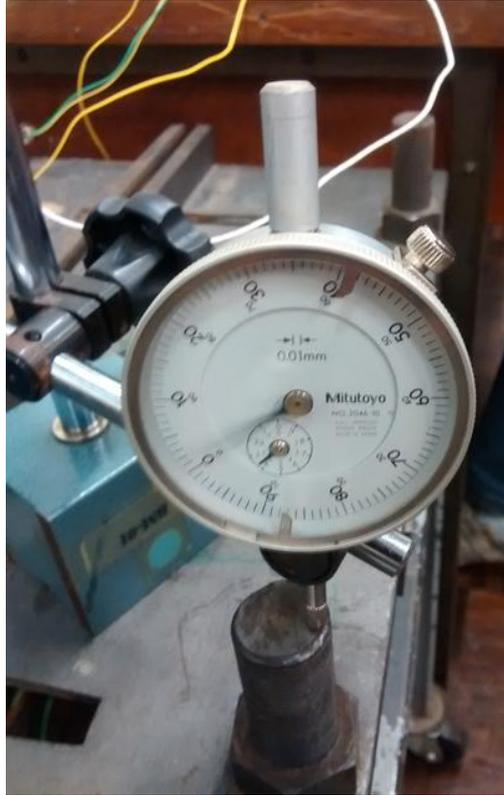
**Figura 31 – Relógio comparador.**

Sensor capaz de identificar variação de pequenos deslocamentos. Teve a função de controlar a amplitude do desalinhamento aplicado. O ponteiro estava oscilando bastante, portanto sua precisão foi estimada pelo autor em pelo menos 0,1 mm.

Fabricante: Mitutoyo;

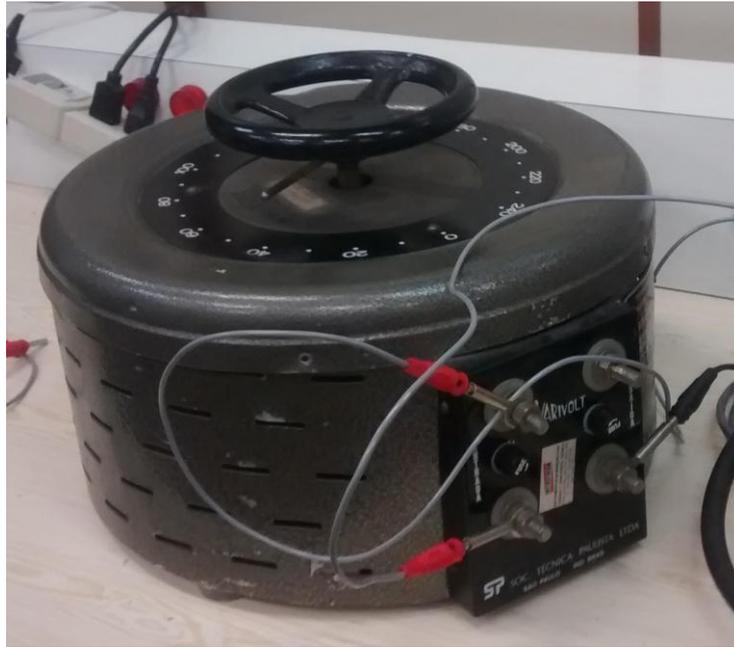
**Figura 32 – Transformador variador de voltagem monofásico.**  
**Fonte: o autor (2015).**

Corrente nominal: 12,5 A;

Potência nominal: 3 kVA.

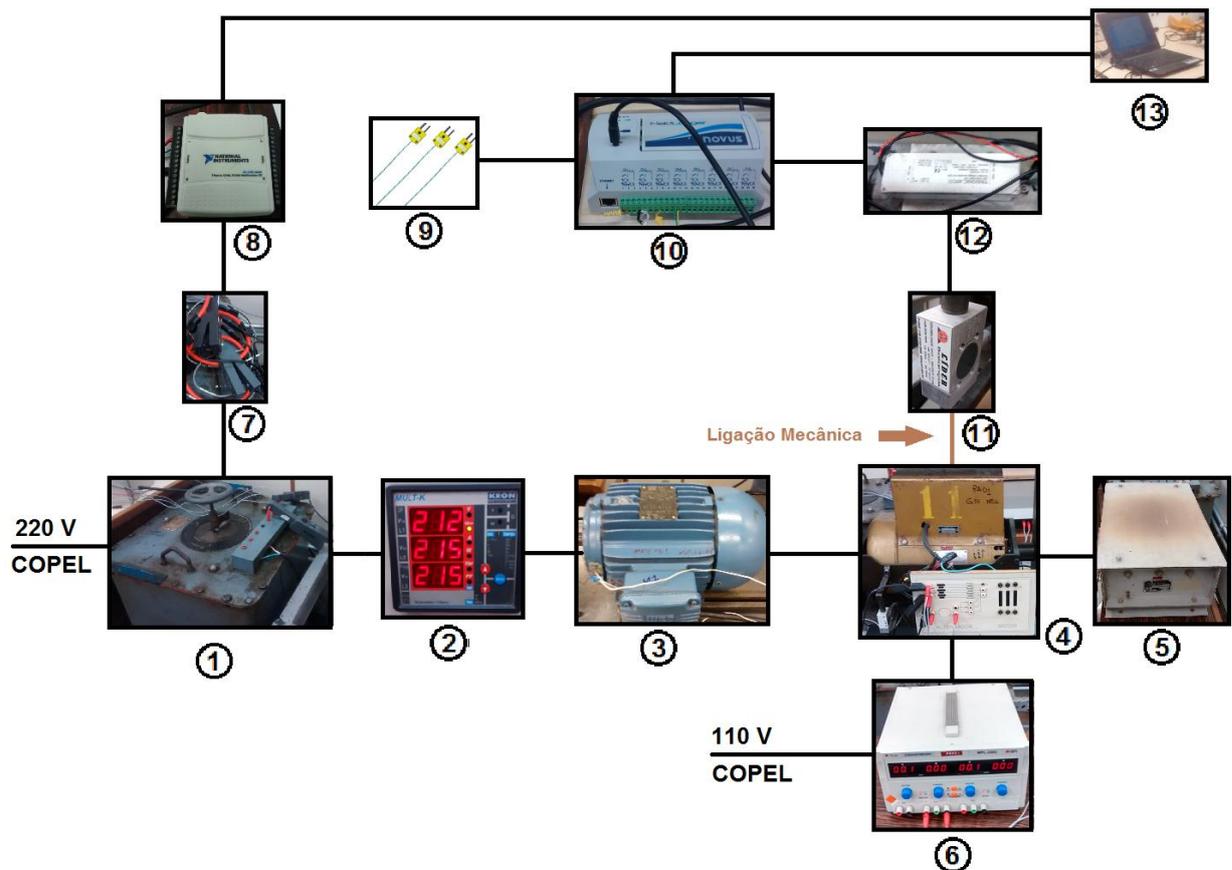
Figura 33 – Esquema de ligação para os ensaios (base)

O módulo de aquisição escolhido para a coleta da corrente foi o NI USB 6008 (cap. 3.1.1), apesar de suficiente, foi trocado pelo NI USB 6009 (cap. 3.1.2) para as situações com defeitos. Este segundo tem uma amostragem superior para garantir que a medição seja mais precisa.

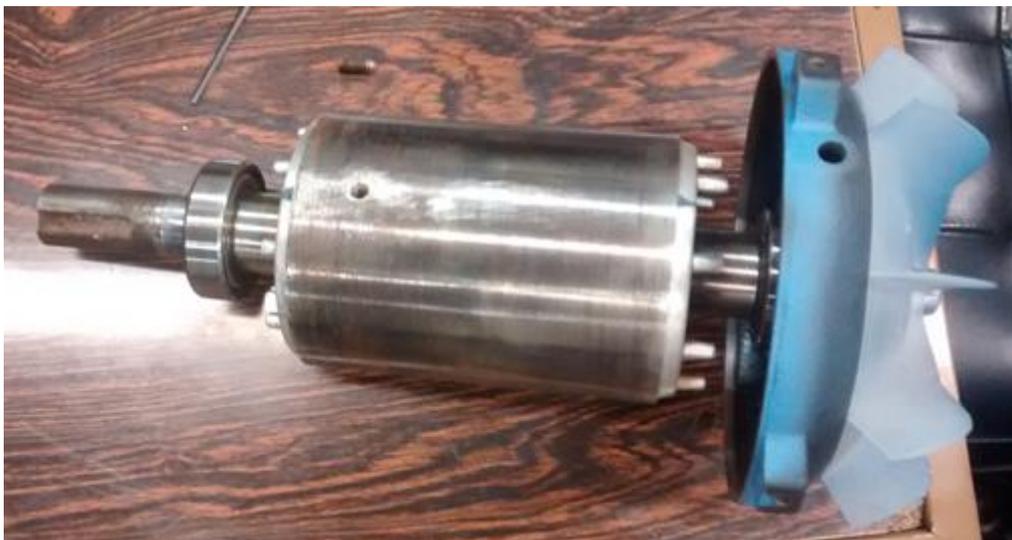
**Figura 34 – Rotor furado, na condição de rotor aberto.**

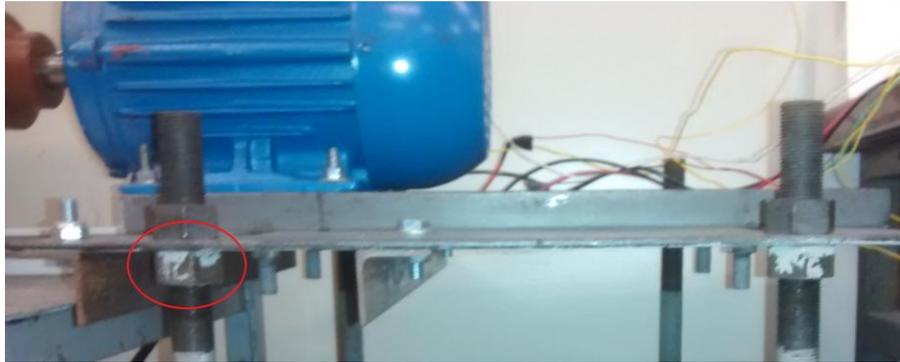
**Figura 35 – Bancada de teste, o círculo vermelho indica aonde foi inserido o desalinhamento.**

Já o fator de desequilíbrio mecânico foi feito diretamente na bancada, foi realizado um desalinhamento na base para gerar um pequeno desalinhamento entre o eixo do rotor e do gerador. A alteração foi causada por um ajuste na bancada, a Figura 35 mostra aonde ela foi causada. A amplitude do desalinhamento da mesa foi controlada pelo relógio comparador (Figura 36).

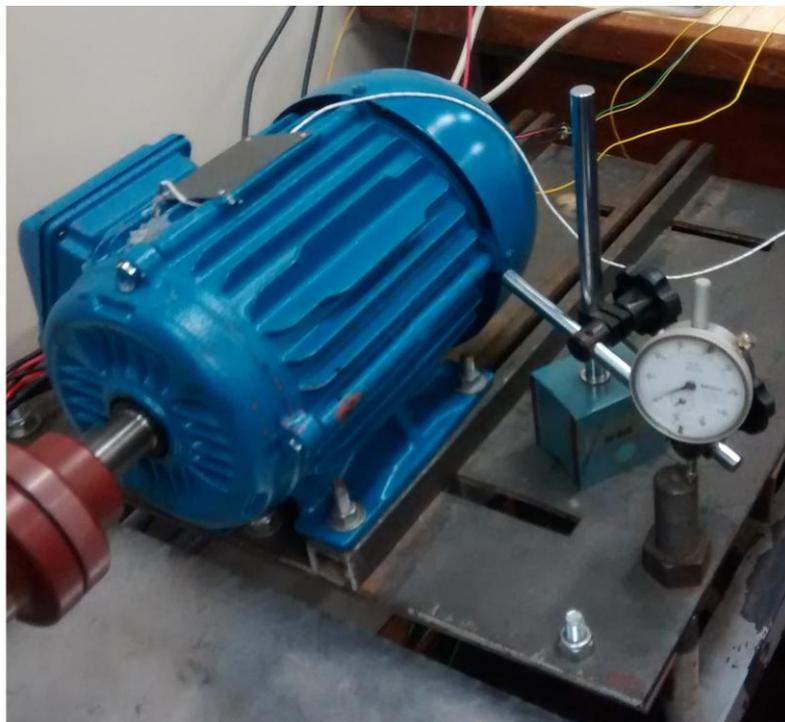
**Figura 36 – Relógio comparador na bancada de teste.**

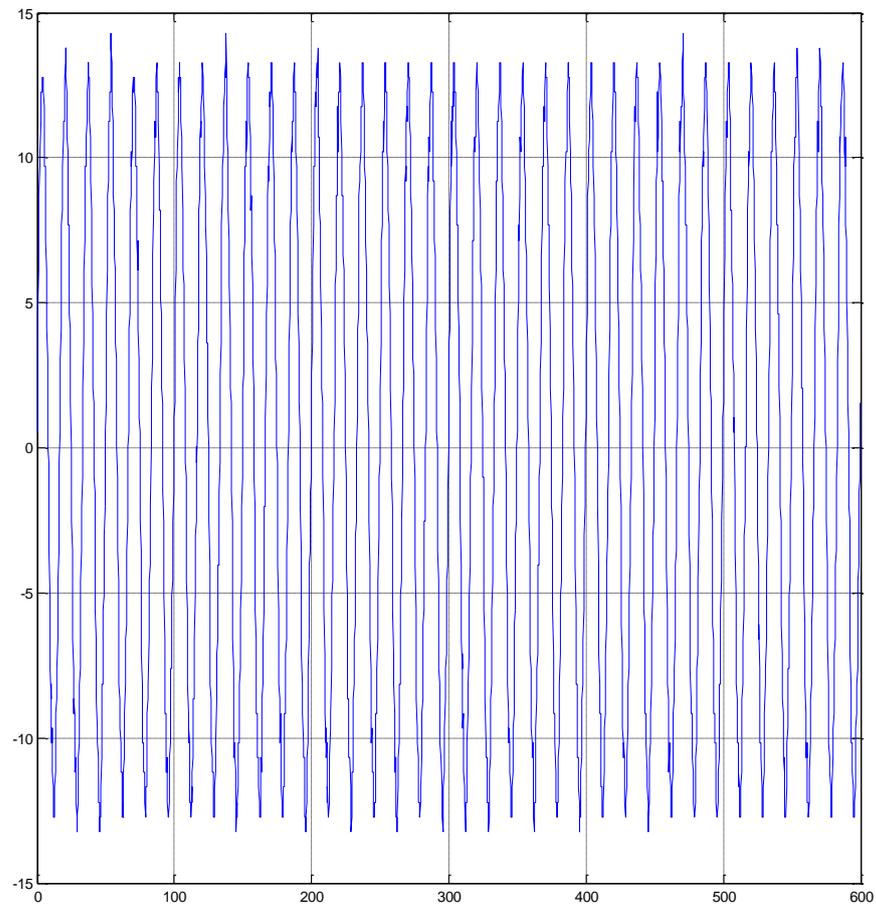
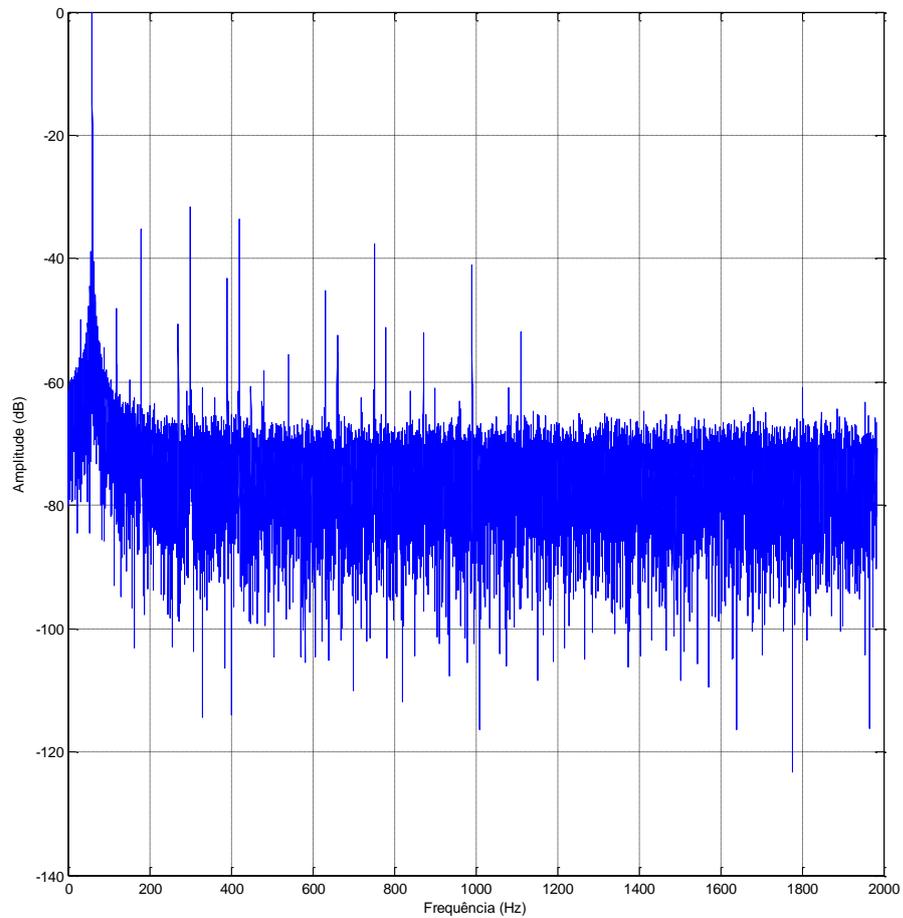
**Figura 38 – sinal da corrente no domínio da frequência (frequência [Hz]/ corrente [dB])**

Não foram identificados indicativos de falhas nestas condições, como observado na Figura 38 que é a representação do domínio da frequência gerada pela FFT do sinal da Figura 37.

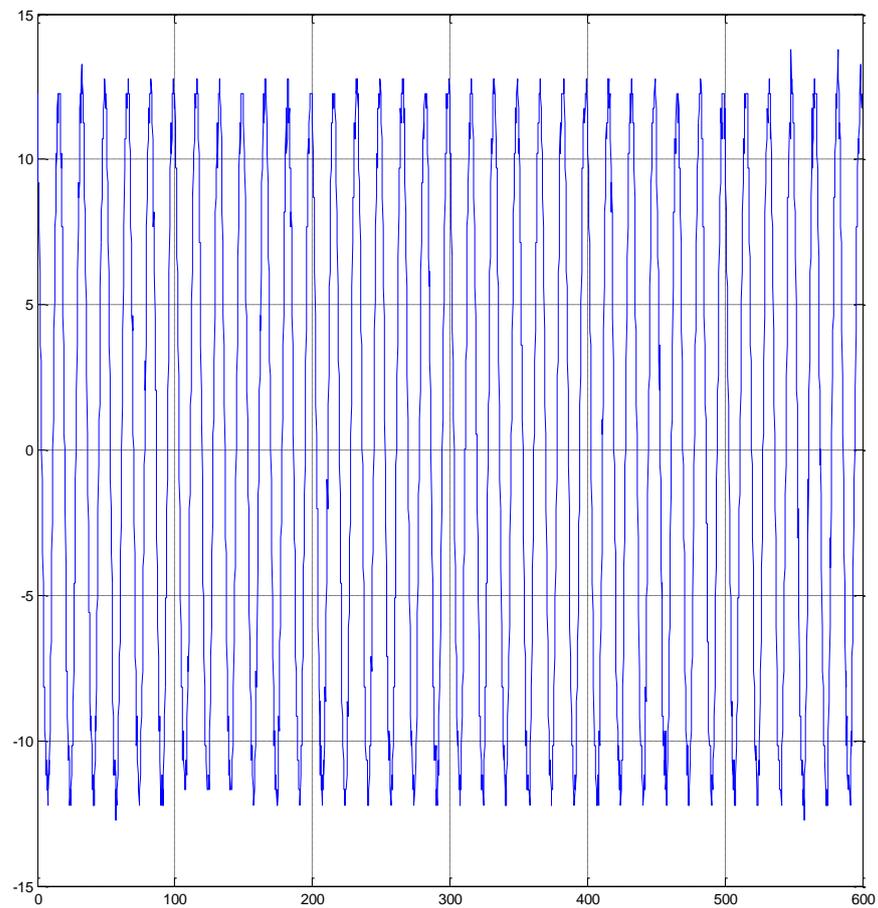
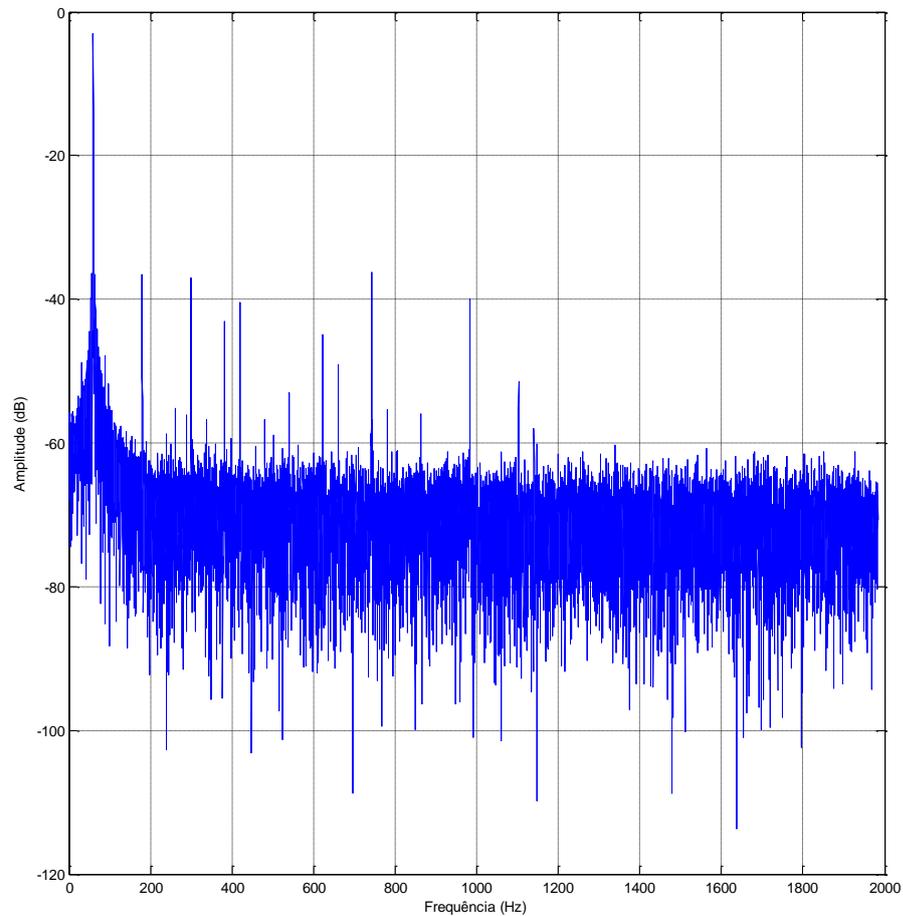
**Figura 40 – Sinal da corrente no domínio da frequência (frequência [Hz]/ corrente [dB])**

Não foram identificados indicativos de falhas nestas condições, assim como no exemplo anterior. Nenhum pico em frequências relativas a defeitos (Figura 39 e 40).

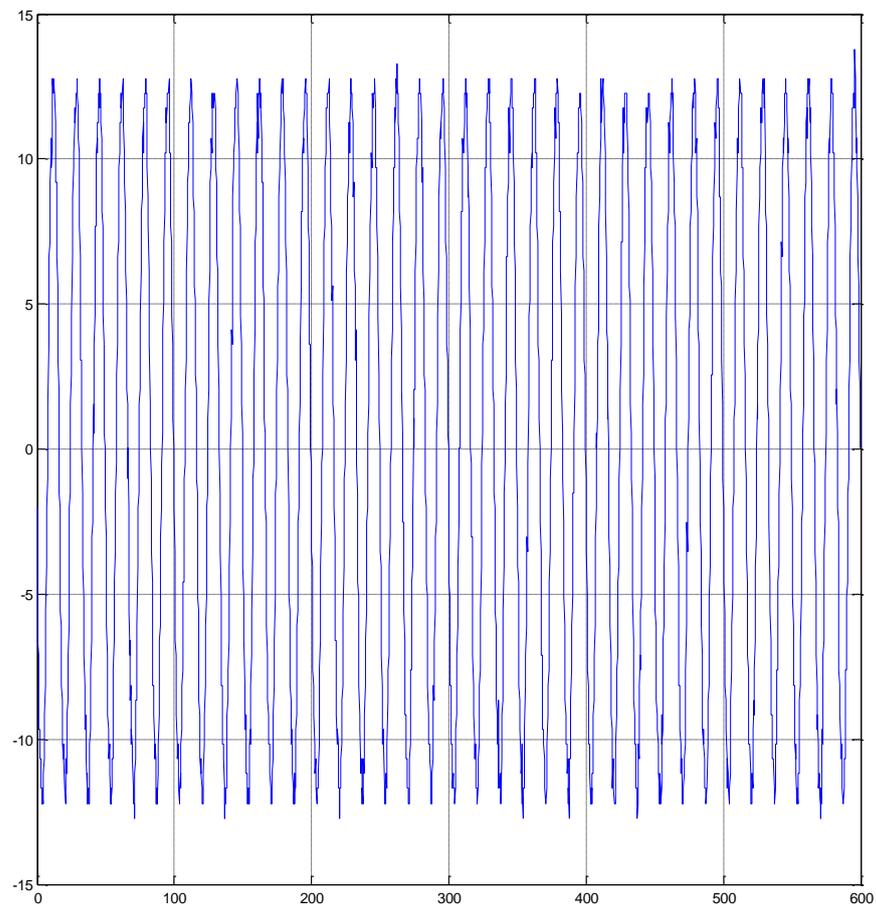
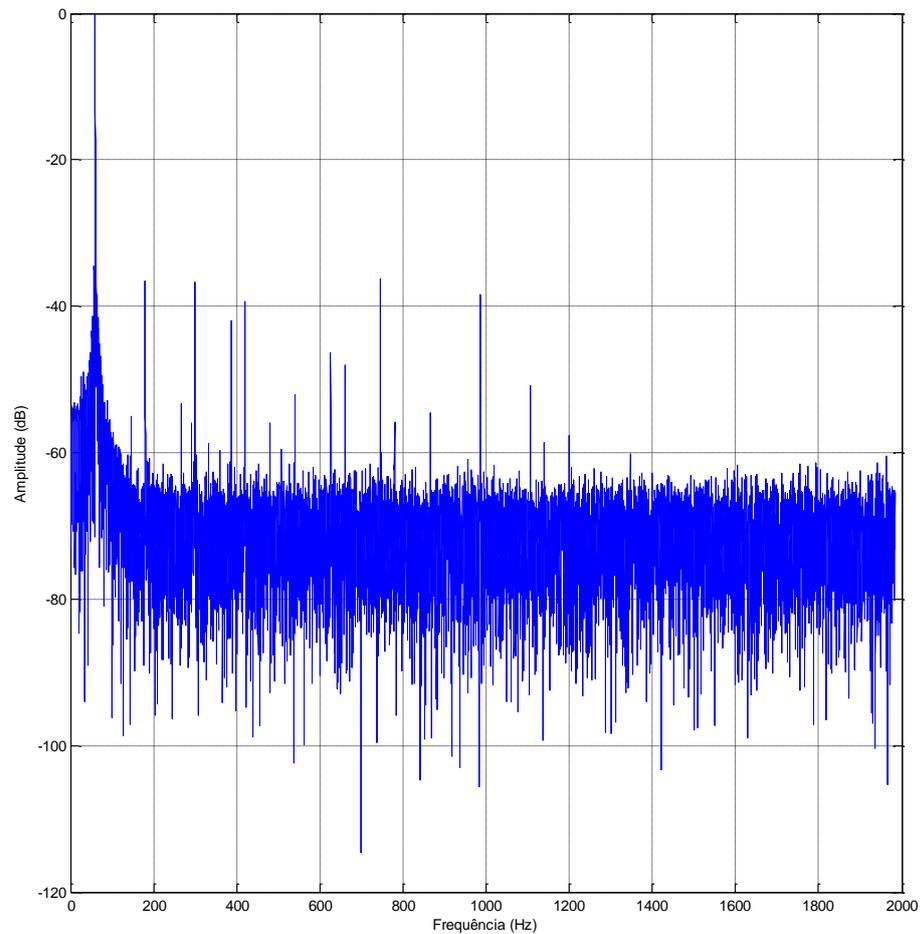
**Figura 42 – Sinal da corrente no domínio da frequência (frequência [Hz]/ corrente [dB])**

Não foram identificados indicadores de falhas nestas condições, como observado na Figura 42 que é a representação do domínio da frequência gerada pela FFT do sinal da Figura 41.
