**DETECÇÃO DE DEFEITOS EM MOTORES DE INDUÇÃO PELA  
ANÁLISE DA ASSINATURA DA CORRENTE ELÉTRICA**

TRABALHO DE CONCLUSÃO DE CURSO

Trabalho de Conclusão de Curso de Graduação, apresentado à disciplina de Trabalho de Conclusão, do curso de Engenharia Industrial Elétrica, Ênfase Eletrotécnica do Departamento Acadêmico de Eletrotécnica (DAELT) da Universidade Tecnológica Federal do Paraná (UTFPR) como requisito parcial para obtenção do título de Engenheiro Eletricista.

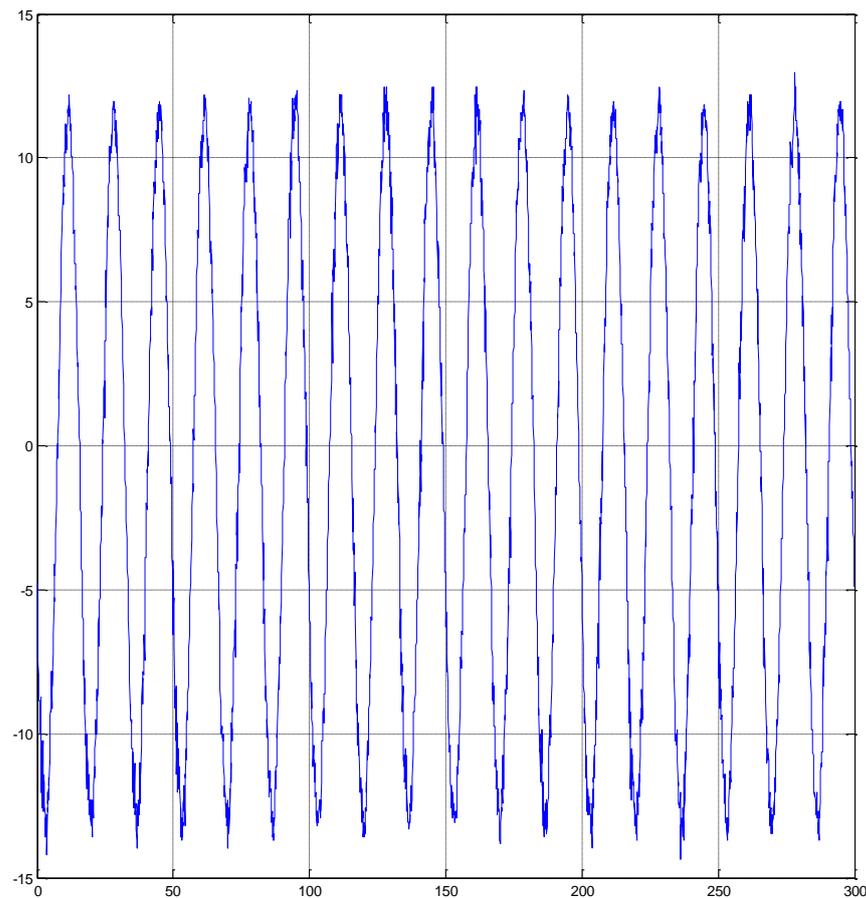
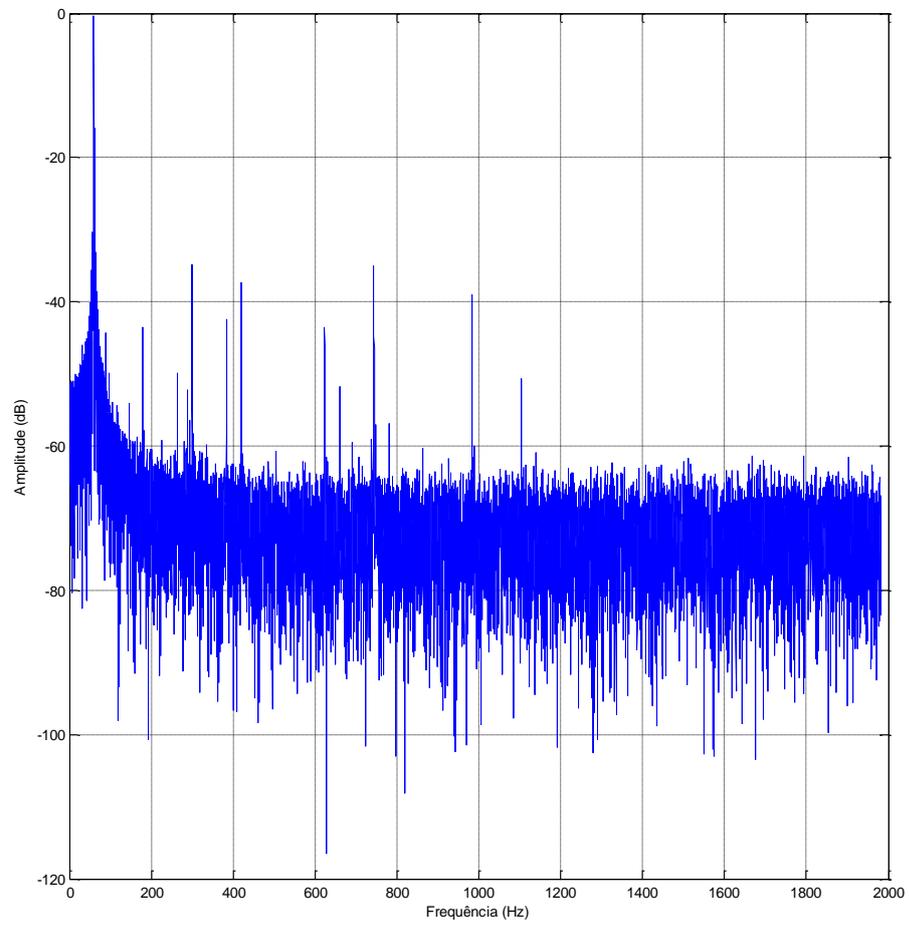
**Figura 50 – Sinal da corrente no domínio da frequência (frequência[Hz]/ corrente [dB])**  
**Fonte: O autor via MATLAB (2015)**

O sinal da corrente deste motor pode ser vista na Figura 49. Nesta situação, a partir do MCSA, não foi identificado o defeito provocado quando analisados pela FFT realizada pelo programa do MATLAB no sinal da corrente no domínio da frequência (Figuras 50 e 51). Porém, foram encontradas bandas laterais da frequência de linha nas frequências 54,64 e 65,29 Hz (Figura 49) quando olhados pelo *Labview* no gráfico do espectro da corrente. Estas frequências indicam defeitos de barras quebradas ou trincadas no rotor. A amplitude do indicativo é de 45 dB, indicando fratura do motor ou alta resistência da junta.

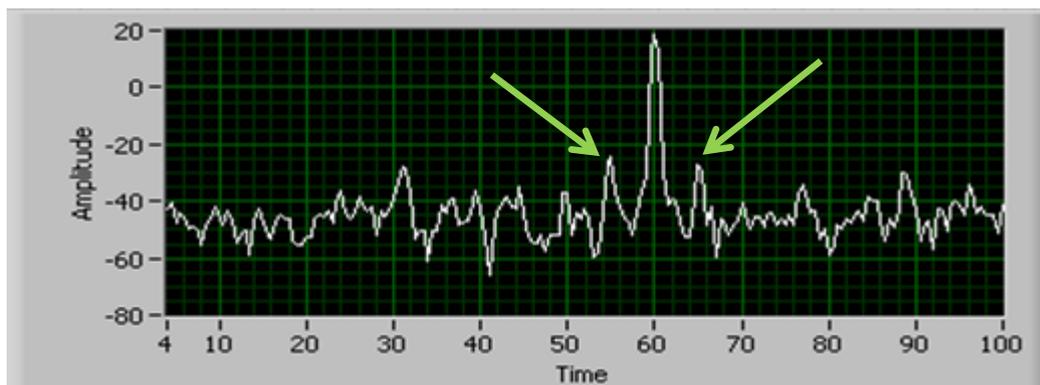
**Figura 52 – Sinal da corrente no domínio da frequência (frequência[Hz]/ corrente [dB]), com zoom entre 4 e 100 Hz. Os picos indicados se situam próximos às frequências de 54,64 e 65,29 Hz que estão relacionadas a indicativos de barras quebradas no rotor.**

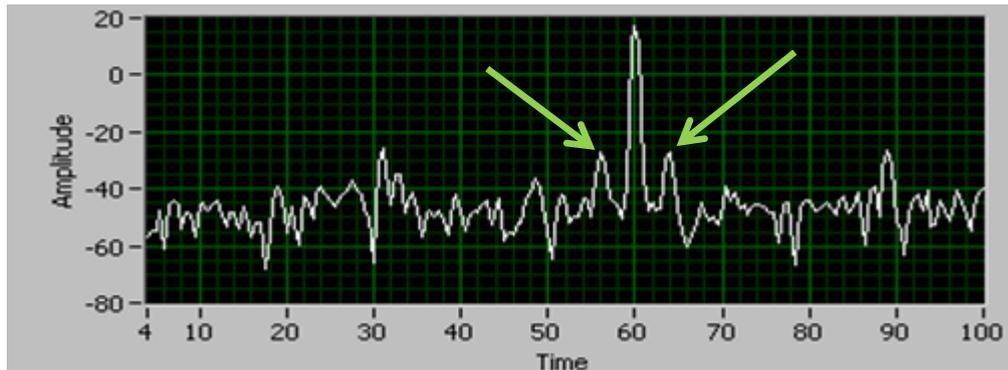
**Figura 56 – Sinal da corrente no domínio da frequência (frequência[Hz]/ corrente [dB]), com zoom entre 4 e 100 Hz. Os picos indicados se situam próximos às frequências de 56,18 e 63,76 Hz que estão relacionadas a indicativos de barras quebradas no rotor.**

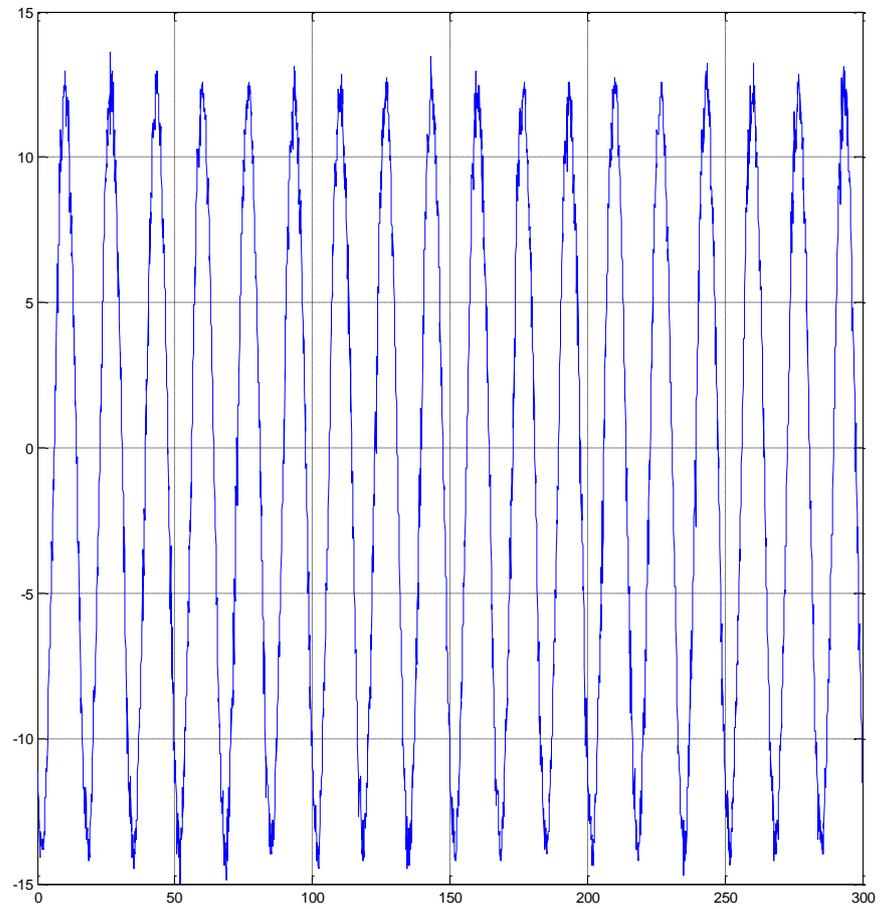
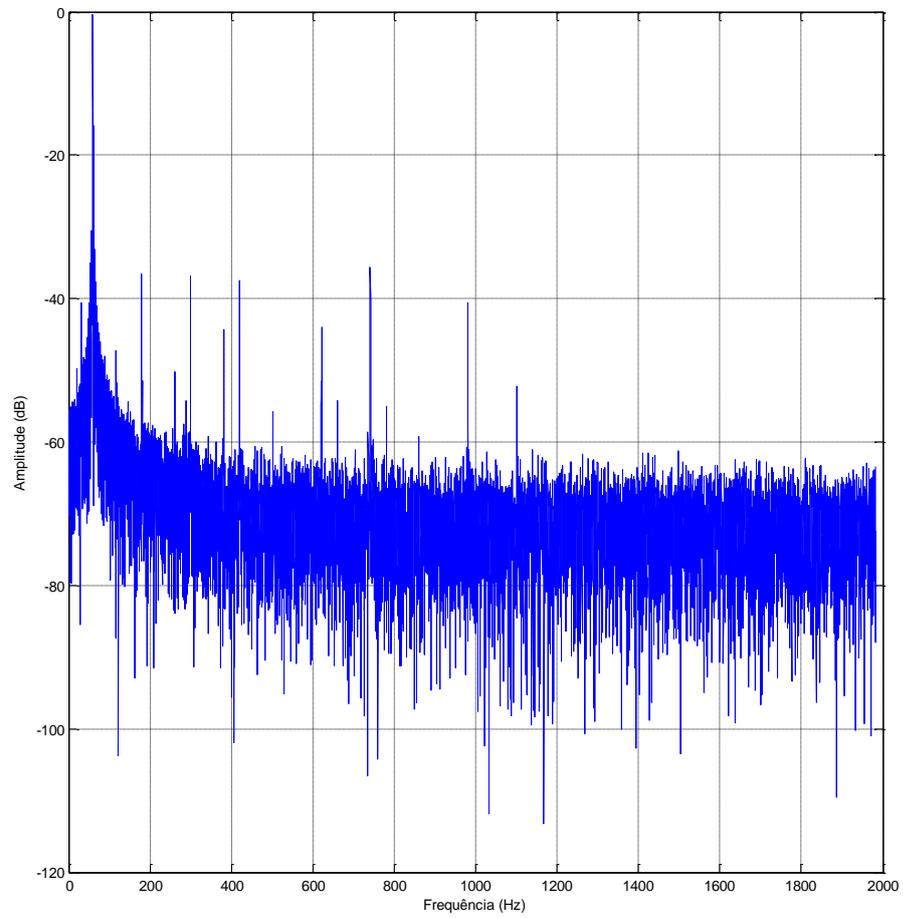
**Figura 58 – Sinal da corrente no domínio da frequência (frequência[Hz]/ corrente [dB])**  
**Fonte: O autor via MATLAB (2015)**

Para esta situação foi tirado o parafuso, simulando uma defeito maior. O sinal da corrente deste motor pode ser vista na Figura 57. A partir do MCSA, não foi identificado o defeito provocado quando analisados pela FFT realizada pelo programa do MATLAB no sinal da corrente no domínio da frequência (Figuras 58 e 59). Porém, foram encontradas bandas laterais da frequência de linha nas frequências 54,52 e 65,42 Hz (Figura 60) quando olhados pelo programa Labview no gráfico do espectro da corrente. Estas frequências indicam defeitos de barras quebradas ou trincadas no rotor. A amplitude do indicativo é de 40 dB, indicando duas ou mais barras rachadas ou quebradas.

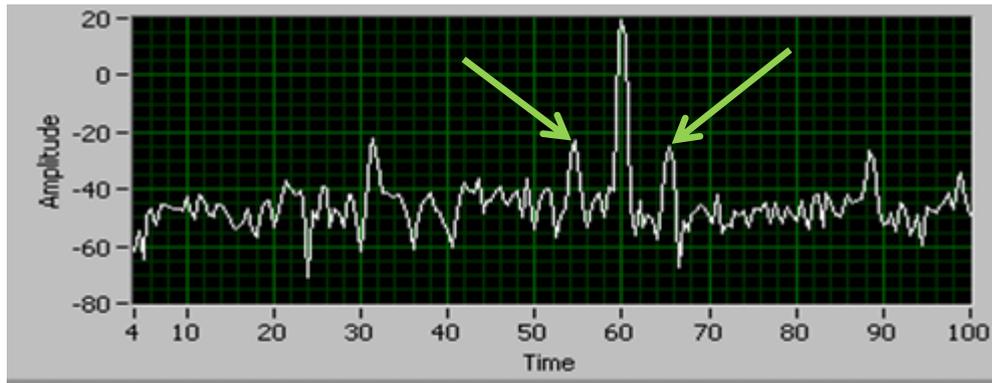
**Figura 60 – Sinal da corrente no domínio da frequência (frequência[Hz]/ corrente [dB]), com zoom entre 4 e 100 Hz. Os picos indicados se situam próximos às frequências de 54,52 e 65,42 Hz que estão relacionadas a indicadores de barras quebradas no rotor.**

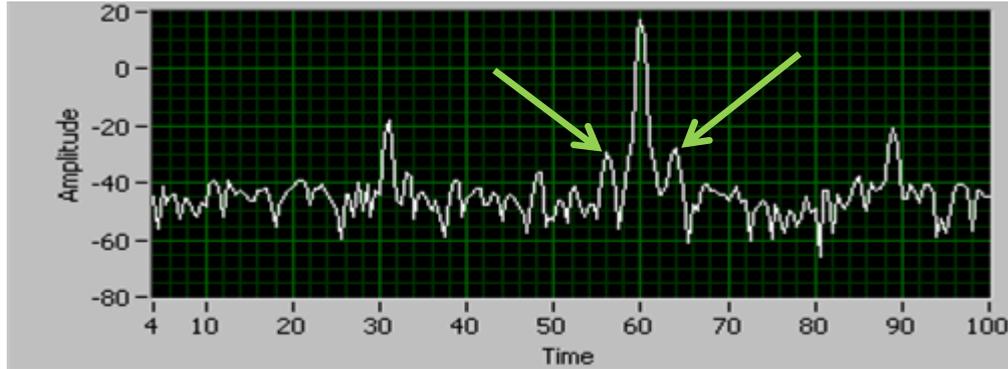
**Figura 64 – Sinal da corrente no domínio da frequência (frequência[Hz]/ corrente [dB]), com zoom entre 4 e 100 Hz. Os picos indicados se situam próximos às frequências de 56,21 e 63,72 Hz que estão relacionadas a indicativos de barras quebradas no rotor.**

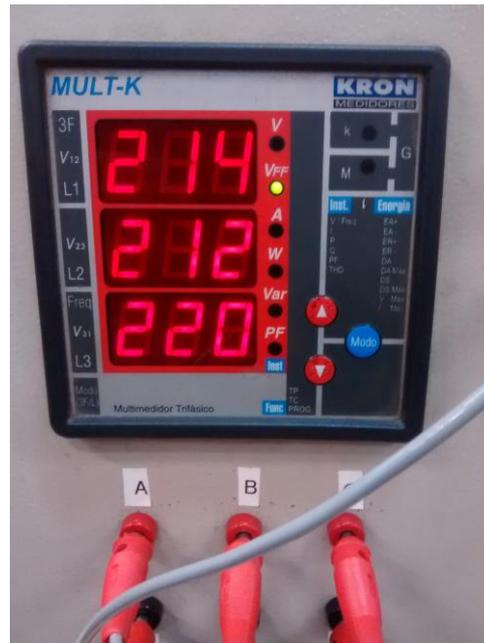
**Figura 65 – Multimedidor.**

Os valores do desbalanceamento inserido foram de 214, 212 e 220 V para a primeira, segunda e terceira fase respectivamente. A foto (Figura 65) do multimedidor foi tirada no momento desta medição.

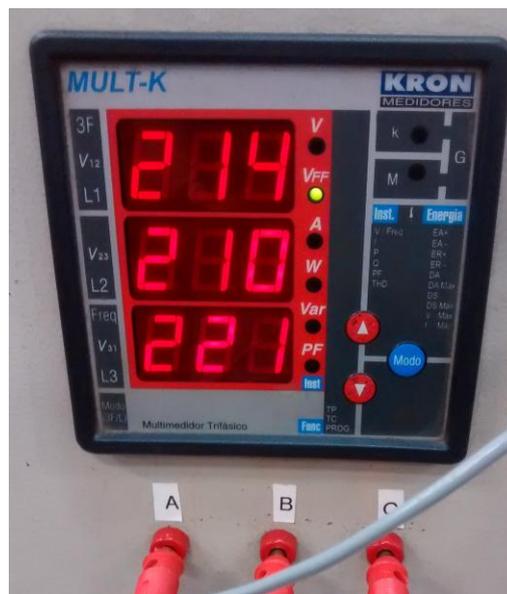
**Figura 68 – Multimedidor.**

Os valores do desbalanceamento inserido foram de 214, 210 e 221 V para a primeira, segunda e terceira fase respectivamente. A foto (Figura 68) do multimedidor foi tirada no momento desta medição

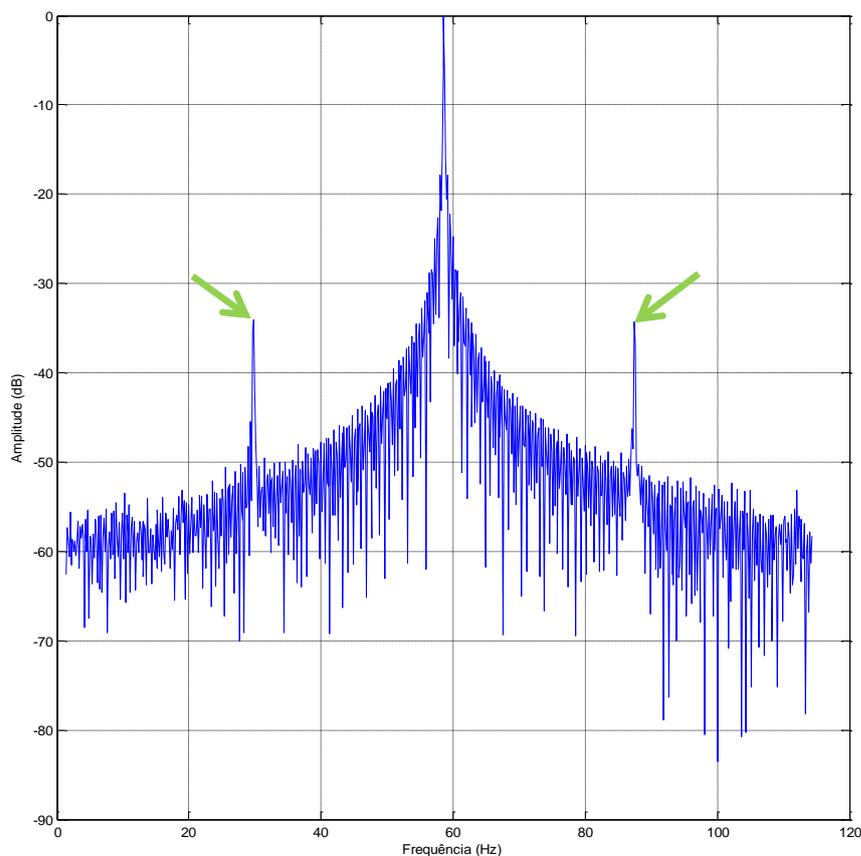
**Figura 73 – Sinal da corrente no domínio da frequência (frequência[Hz]/ corrente [dB]), com zoom entre 0 e 120 Hz. Os picos indicados estão próximos às frequências 31,08 e 88,86 Hz, relacionadas a desequilíbrio mecânico.**

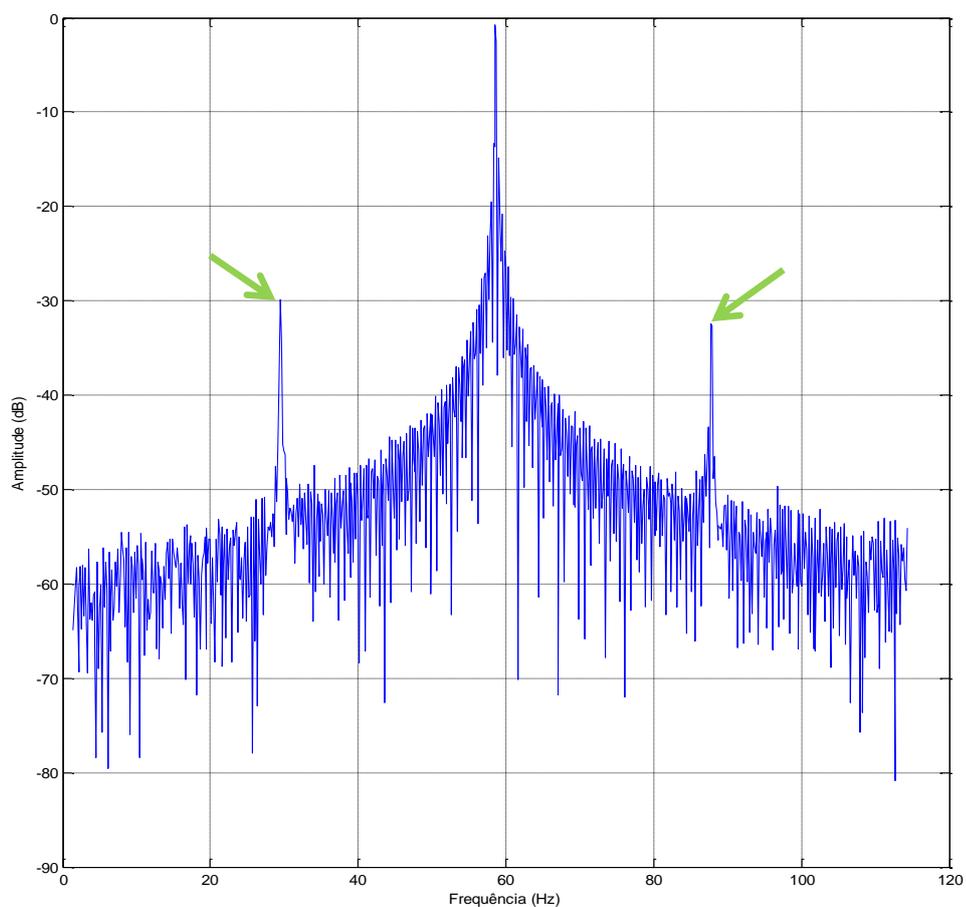
**Figura 76 – Sinal da corrente no domínio da frequência (frequência [Hz]/ corrente [dB]), com zoom entre 0 e 120 Hz. Os picos indicados estão próximos às frequências 30,80 e 89,13 Hz, relacionadas a desequilíbrio mecânico.**

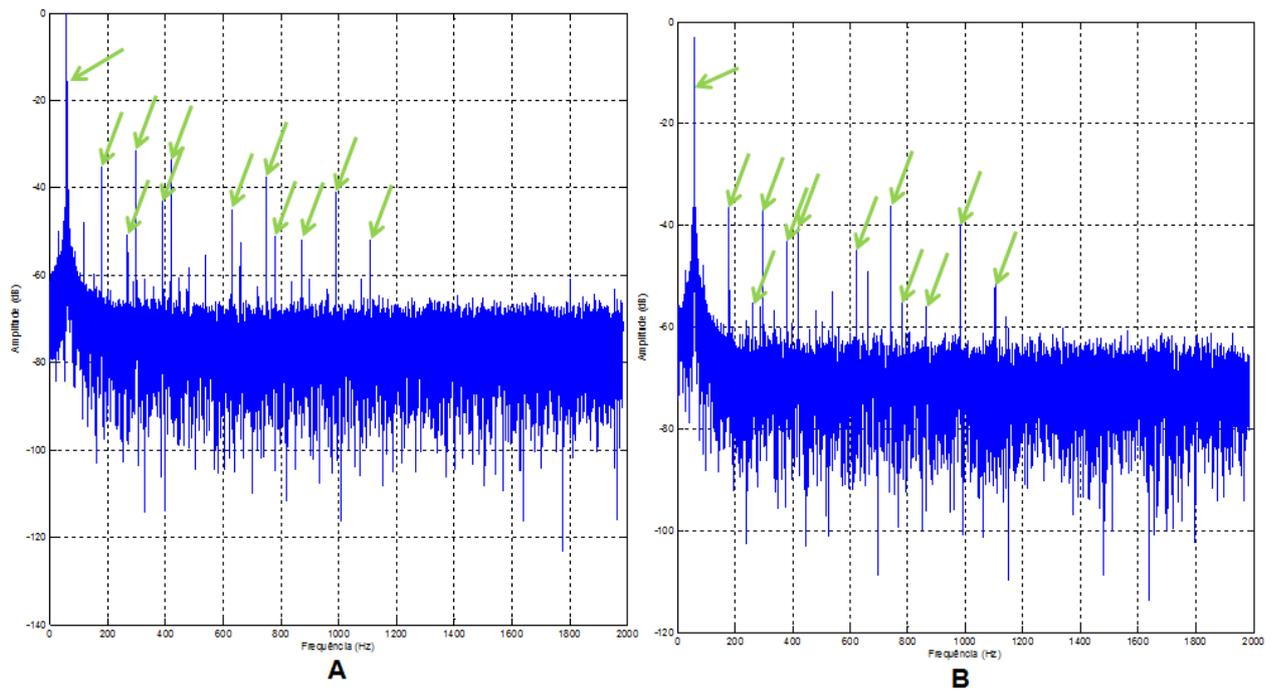
**Figura 77 – Comparação entre os gráficos do espectro da corrente do motor 3 (A) e motor 1 (B). Os picos indicados se repetem nos dois gráficos com amplitudes similares.**
