**MINERAÇÃO DE AREIA EM SAPOPEMA – PR: IMPACTOS AMBIENTAIS E
PROPOSTA DE RECUPERAÇÃO DE ÁREA DEGRADADA**

TRABALHO DE CONCLUSÃO DE CURSO

Trabalho de Conclusão de Curso
apresentado ao Curso de Graduação em
Engenharia Ambiental da Universidade
Tecnológica Federal do Paraná -
Câmpus Londrina, para a obtenção do
título de Engenheiro Ambiental.

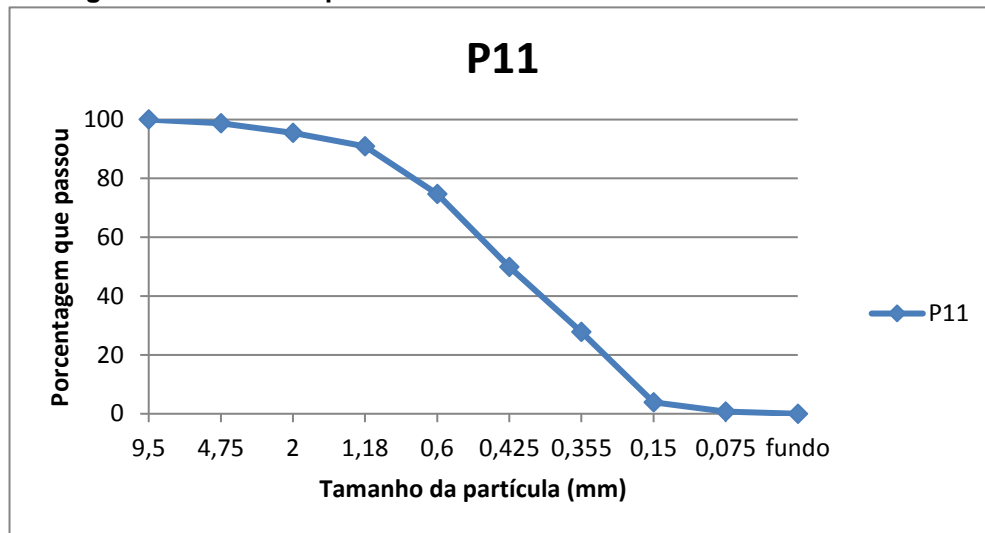
Figura 6 - Curva granulométrica do ponto 11

A curva granulométrica do ponto 11 (Figura 6) que se encontrava ao final da canaleta de drenagem da rodovia obteve um comportamento bem similar se comparado aos outros pontos.

demais pontos, pode ser explicada pelo fato da água da chuva ser canalizada para esse local, e a declividade do local faça com que está adquira uma velocidade de arraste considerável permitindo assim, que a maior parte das partículas depositadas nesse local seja as partículas com diâmetros maiores.

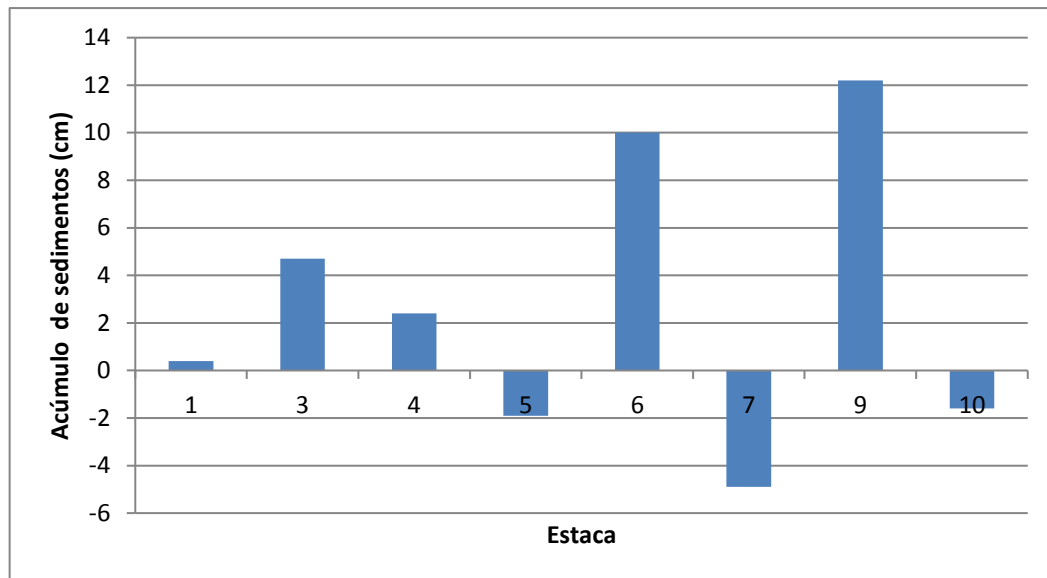
Figura 7–Gráfico exibindo acúmulo e perda de solos nas estacas na área de estudo

O gráfico da Figura 7 mostra os valores de perda e acúmulo de sedimentos em cada ponto, de maneira que pode se visualizar que a estaca 9 apresentou o maior acúmulo seguida pela estaca 6 enquanto a estaca 7 identificou a maior perda de solo. Destaca-se também a 10 indica a perda de talude.

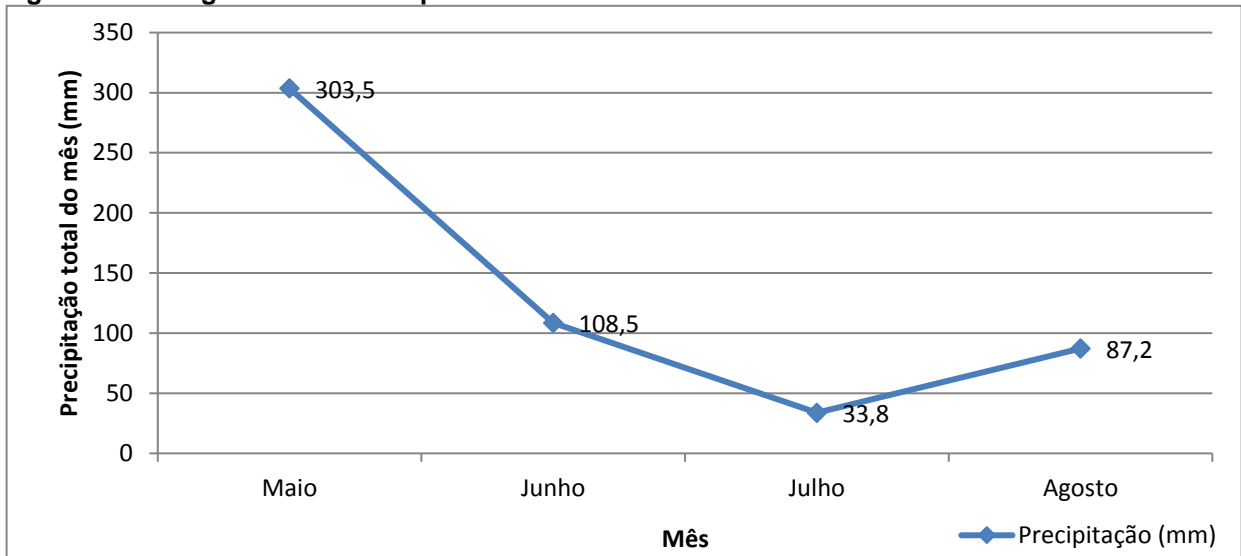
Figura 8—Pluviogramamensal do período de monitoramento

O pluviograma na Figura 8 permite observar que a maior quantidade de chuva ocorreu durante o mês de maio, sendo está de 303,5 mm, muito superior ao registrado para os outros meses do monitoramento, pois ele representa mais da metade do registrado durante todo o período, e o mês de julho apresentou o menor índice de precipitação.

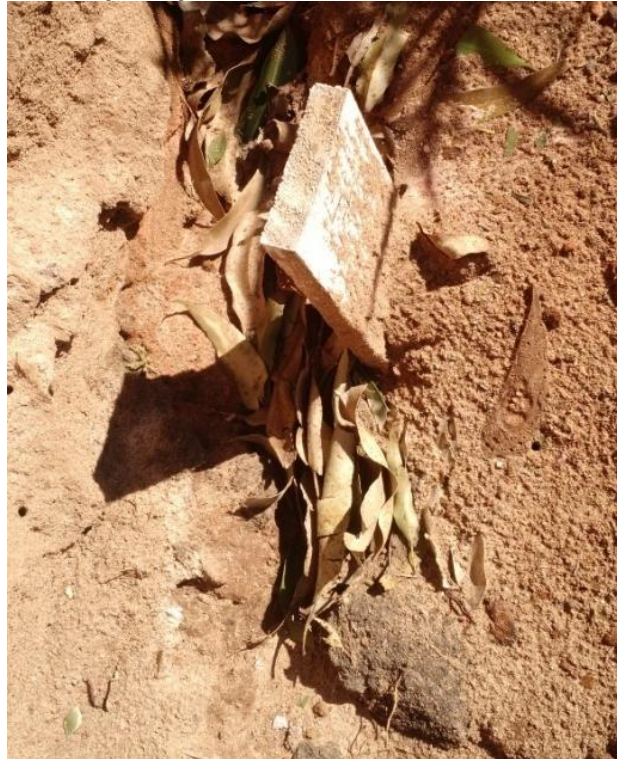
Figura 9 - Formação de sulco na parte posterior da estaca 7

A estaca 7 já apresentou uma perda maior de solo, sendo que na sua parte de trás pode se visualizar a formação de um sulco (Figura 9), que indicou que a uma grande canalização da água da encosta, dando assim início ao processo de ravinamento.

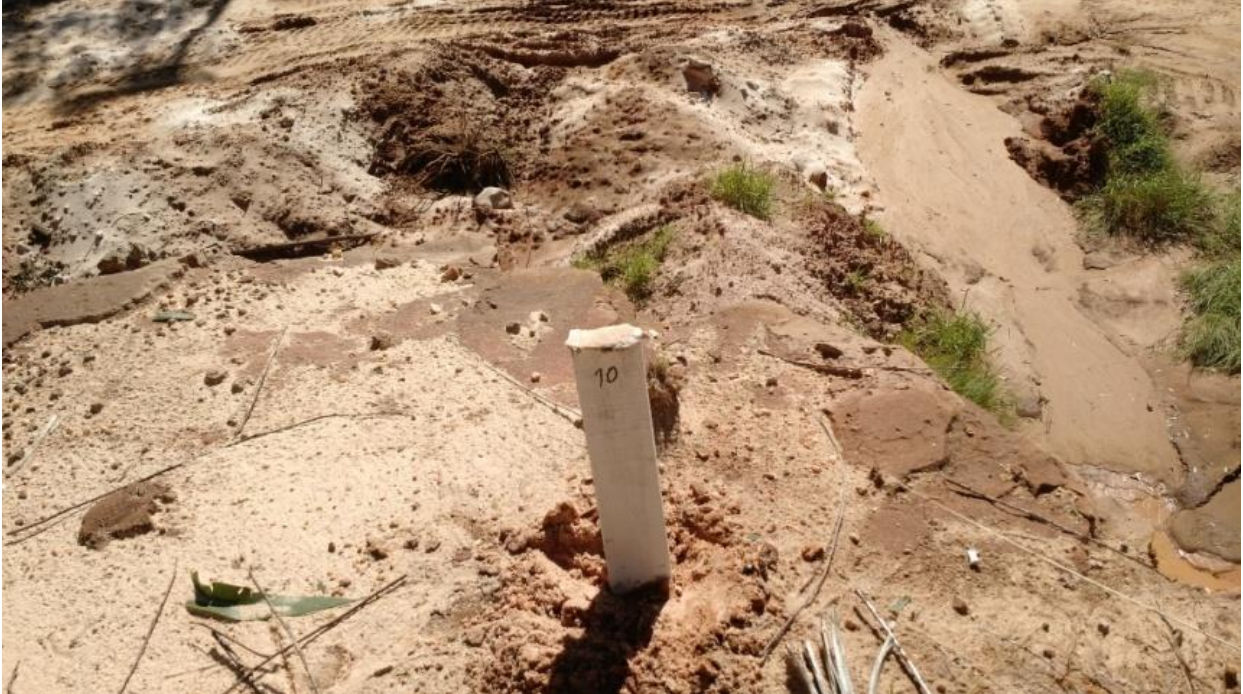
Figura 10– Estaca 10 usada para medir a perda de talude

A estaca 10 (Figura 10) apresentou uma perda de talude de 1,6 cm, sendo esta, em vista dos processos de rápida modificação da paisagem vistos na área, considerada pequena, indicando que a extração que ocorria nesse talude foi encerrada, já que se ela continuasse a perda de talude seria consideravelmente maior.

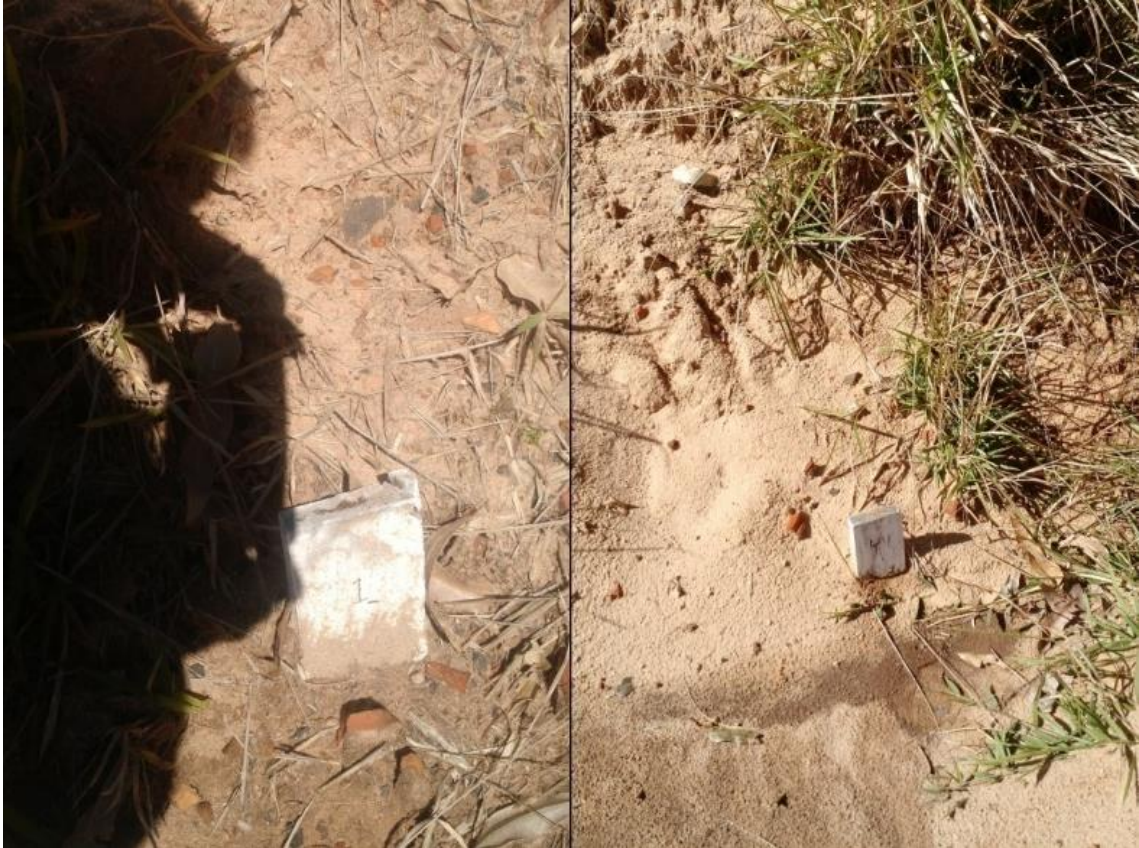
Figura 11 - Estaca 1 e 4 respectivamente, que obtiveram os menores valores de deposição de sedimentos

Nas outras estacas (1, 3, 4, 6 e 9) foi identificado o acúmulo de sedimentos, sendo que as estacas 1 e 4 (Figura 11) obtiveram os menores valores de deposição de sedimentos, sendo 0,4 cm e 2,4 cm respectivamente, em 1 isso se deve a declividade que favorece uma maior velocidade de arraste dos mesmos, e a falta de vegetação pra reter as partículas de solo e diminuir a velocidade de arraste. Na estaca 4 obteve-se um aumento no acúmulo de sedimentos medido, que se deve a uma menor declividade em seu entorno, favorecendo a deposição de sedimentos no local.

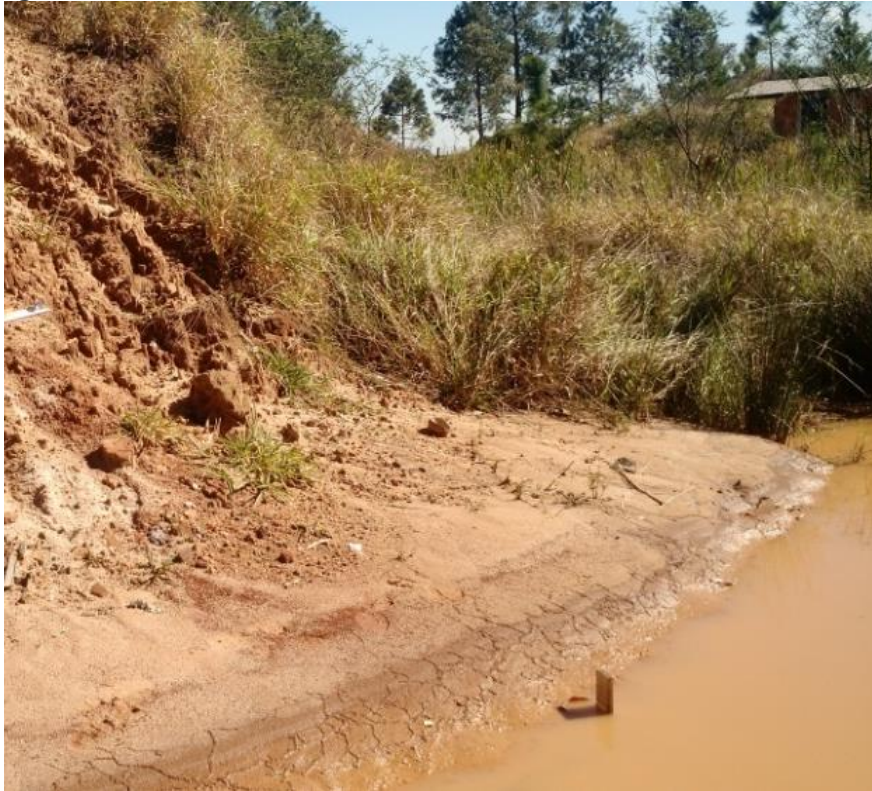
Figura 12 - Estaca 3 localizada próxima ao local onde a água da chuva se acumula e da origem a uma pequena lagoa

A estaca 3 (Figura 12), foi fixada em uma área onde ocorre a formação de uma pequena lagoa, devido a retenção de água, com os resultados do monitoramento pode-se identificar não apenas o acúmulo de água no local, mas também de sedimentos, que tem origem principalmente da encosta próxima, mais elevada, que conta com pouca vegetação para diminuir a perda de solo.

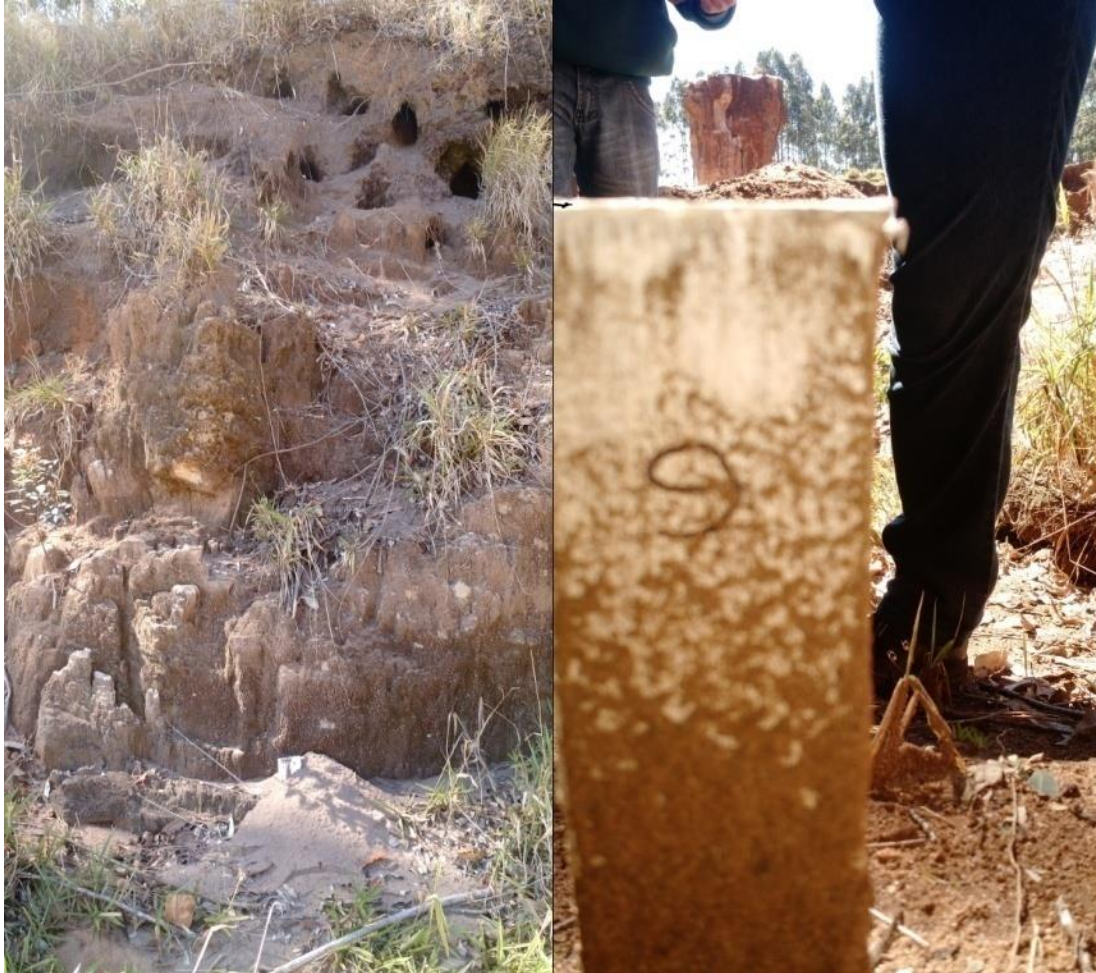
Figura 13 - Estaca 6 com o sistema de túneis no talude superior e Estaca 9 apresentando um maior acúmulo em sua parte detrás respectivamente

Os pontos 6 e 9 (Figura 13) apresentaram os maiores acúmulos de sedimentos, sendo 10 cm e 12,2 cm respectivamente. O Ponto 6 apresentou uma alta taxa de deposição de sedimentos no entorno da estaca com uma dispersão uniforme, porém, esse alto acúmulo indica que a uma grande perda de solo da encosta, visto que no local em que a estaca está fixada uma maior velocidade de arraste é favorecida, devido a declividade do talude e uma leve declividade em sua base, uma explicação para esse acúmulo seria a atividade de animais no local já que pode se observar um pequeno sistema de túneis escavado logo acima do local que não era tão visível no início do monitoramento.

O ponto 9 apresentou uma maior deposição de sedimentos em altura, contudo ele não foi uniforme ao longo da estaca, pois a face frontal desta não apresentou variação na sua superfície exposta, indicando assim que esse acúmulo de sedimentos ao longo da face detrás da estaca é ocasionado pelo impacto da água vinda da parte superior do talude próximo.

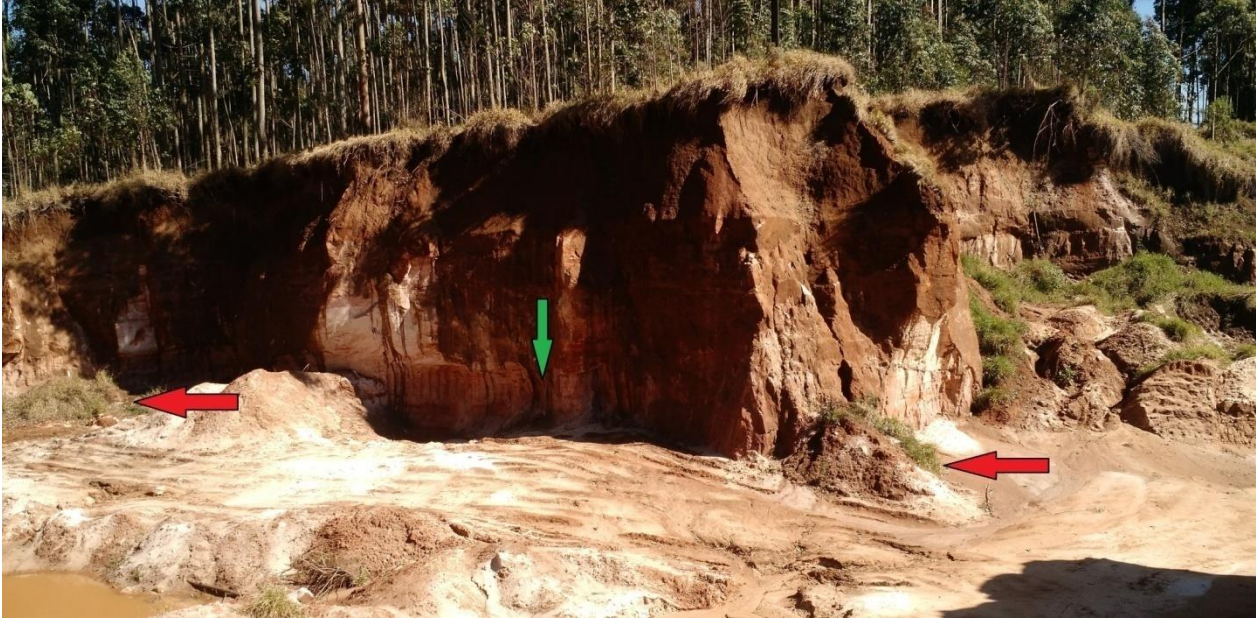
Figura 14 - Área de extração com talude instável, onde a seta verde indica a estaca n° 8 e as setas vermelhas indicam os acúmulos de origem de escorregamentos.

A estaca 8 (indicada pela seta verde na Figura 14) demonstrou que a área em que se encontrava já não está sendo mais explorada, isso provavelmente se deve a instabilidade do talude, que já apresentava indícios de escorregamento de massa da parte superior do solo, que são evidenciados pelos acúmulos indicados pelas setas vermelhas apresentadas na Figura 14.

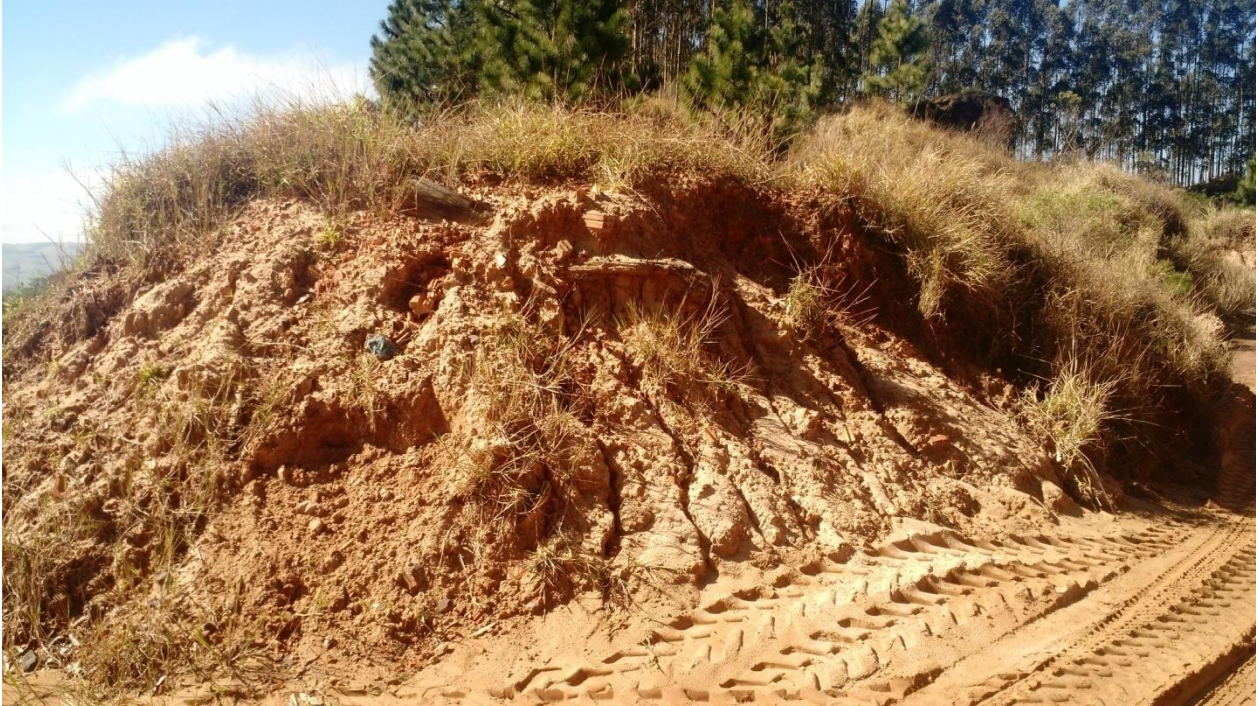
Figura 15 - Ravinas formadas na encosta onde foi fixada a estaca 2

Durante o período de monitoramento as estacas (2 e 11) foram perdidas, sendo que a primeira ocasionada, provavelmente, por formação de ravinas de erosão na encosta em que ela estava fixada (Figura 15). No caso da estaca 11, sua perda se deve a água da chuva escoada pela canaleta da rodovia com grande energia cinética que parte das áreas mais elevadas da encosta, em direção ao local onde a estaca foi fixada. Uma possibilidade para se obter resultados nesse ponto e conseguir acompanhar a movimentação de solo no local seria realizar monitoramentos num espaço de tempo menor.

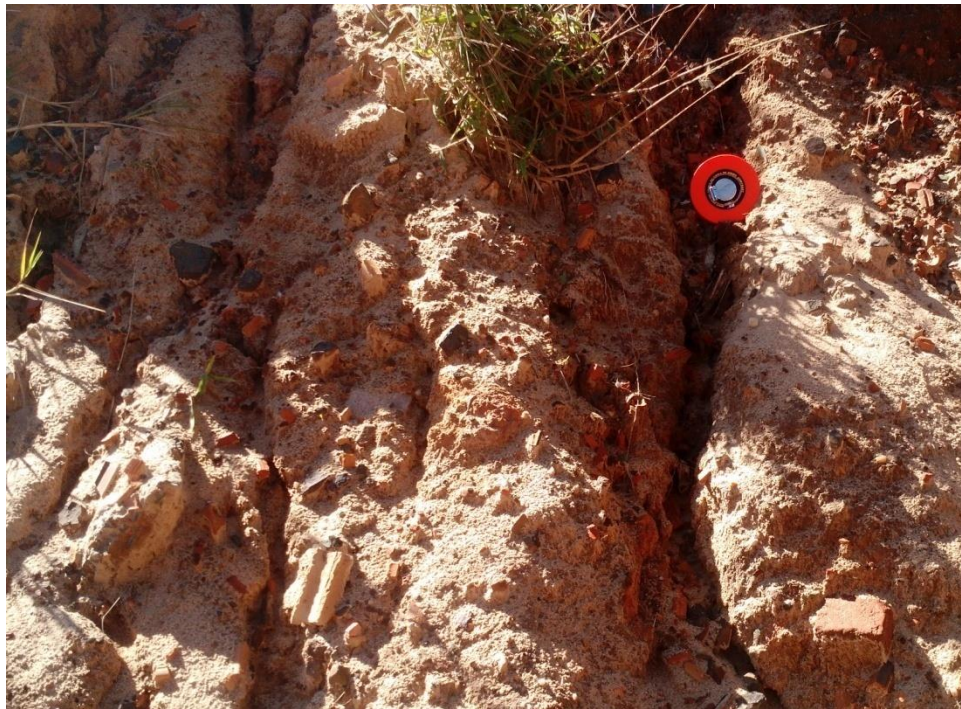
Figura 19 - Ravinamentos formados em encosta na entrada da área de extração

A retirada da vegetação deixa o solo exposto à ação da chuva e do vento, amplificando assim os processos erosivos no local. A formação de ravinamentos pode ser identificada entre a área de disposição de estéreis e a área recém desativada (Figura 18), e logo na entrada também foi identificado uma série de ravinamentos se formando (Figura 19), em ambos os casos a origem do processo erosivo se dá em decorrência do escoamento superficial de águas pluviométricas.

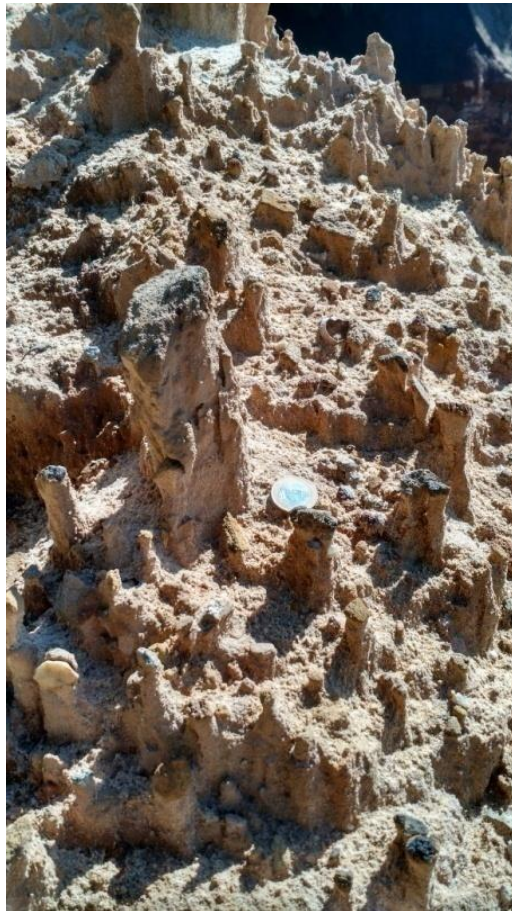
Figura 20- Formação de testemunhos em microescala devido à resistência que o material consolidado prove ao solo em sua base

A ação do vento que devido à elevação da área de extração as rajadas de vento podem ser relativamente fortes, gerando a desagregação de partículas do solo exposto, e ocasionando a erosão e a dispersão de poeira, combinada com o escoamento superficial demonstrou uma significativa influência nos processos erosivos (Figura 20), com a formação de testemunhos em microescala, pois o material na parte superior mais duro e consolidado prove ao solo em sua base uma maior resistência aos processos erosivos.

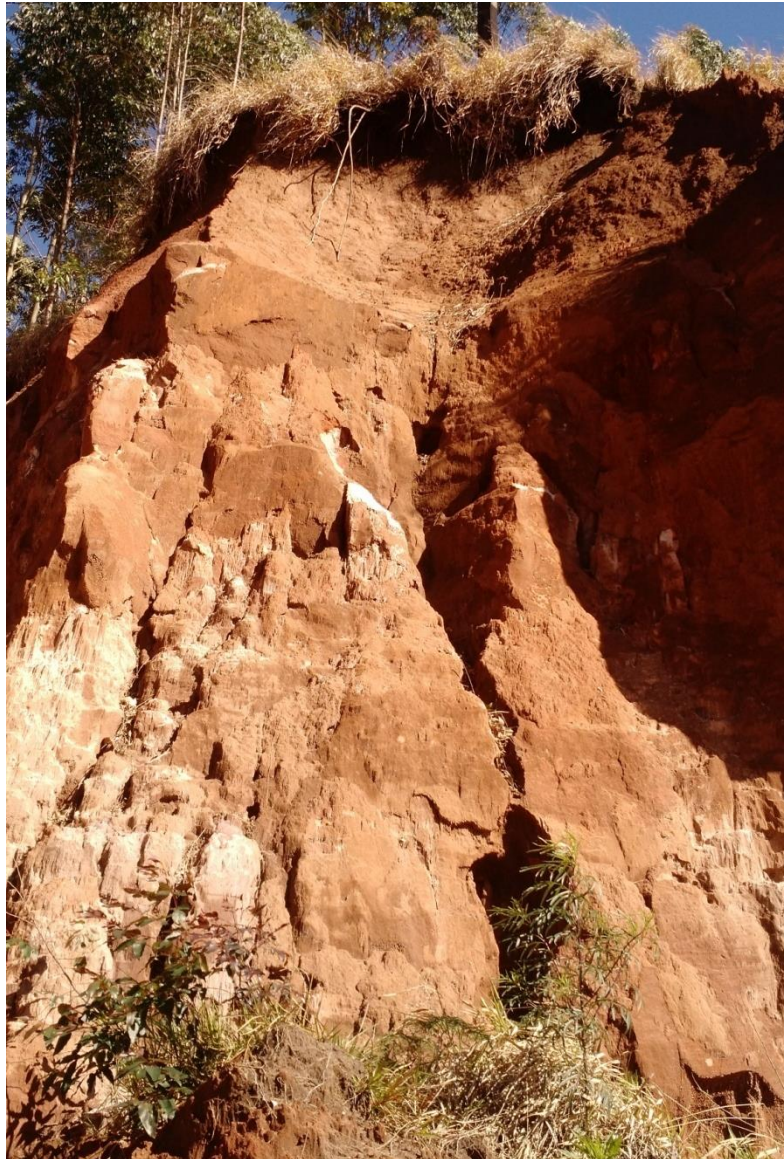
Figura 21 - Vista do talude onde ocorreu movimentação do solo, apresentando cicatrizes de escorregamento.

Mesmo com a área cercada por um plantio de eucalipto pode se observar a ocorrência de escorregamentos de taludes na área recém desativada (Figura 21), pois o talude é demasiadamente inclinado, e mesmo com o sistema de raízes presentes no local o talude apresenta instabilidade ocorrendo assim os deslizamentos, contudo esses escorregamentos ocorreram anteriormente ao período de monitoramento do local. Não foram observadas outras movimentações de talude além das que ocorreram na área de extração recém desativada e durante o período de monitoramento.
