**UNIVERSIDADE TECNOLÓGICA FEDERAL DO PARANÁ
CÂMPUS MEDIANEIRA
CURSO SUPERIOR DE TECNOLOGIA EM MANUTENÇÃO INDUSTRIAL**

**READEQUAÇÃO DE PAINÉIS ELÉTRICOS ÀS NORMAS DE
SEGURANÇA**

TRABALHO DE CONCLUSÃO DE CURSO

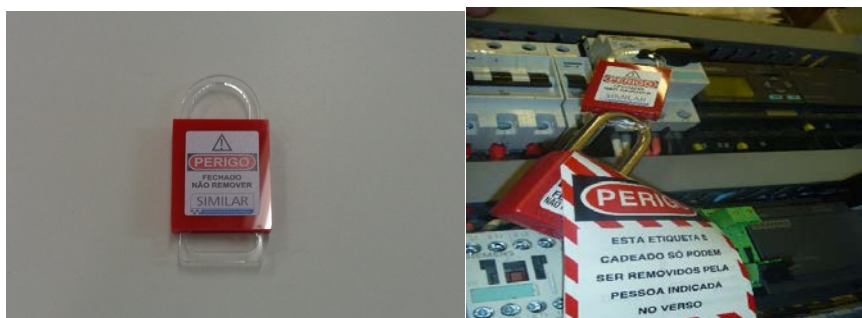
Figura 3: Cadeado de Bloqueio de Disjuntor
 Fonte: própria

Nas Figuras 2 a 8 a seguir, são apresentados alguns dos dispositivos de bloqueio utilizados nas atividades de manutenção da Agroindústria.

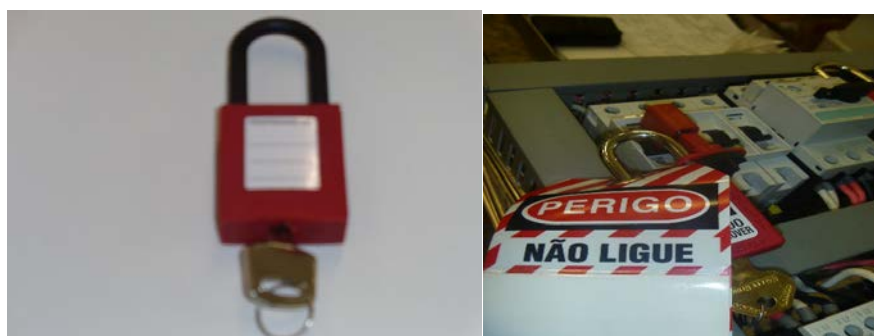
Figura 4: Cadeado de Segurança
 Fonte: própria

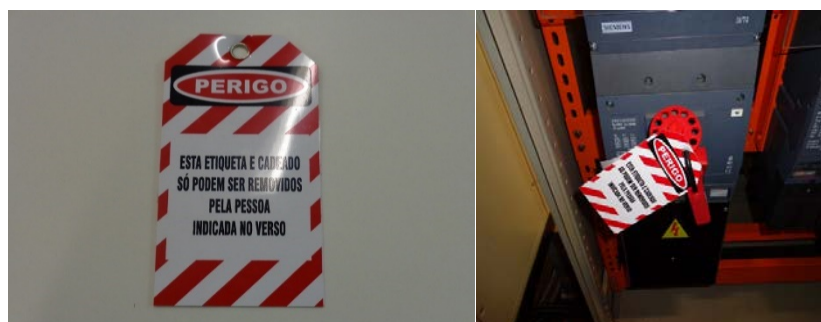
Figura 5: Cartão de identificação
 Fonte: própria

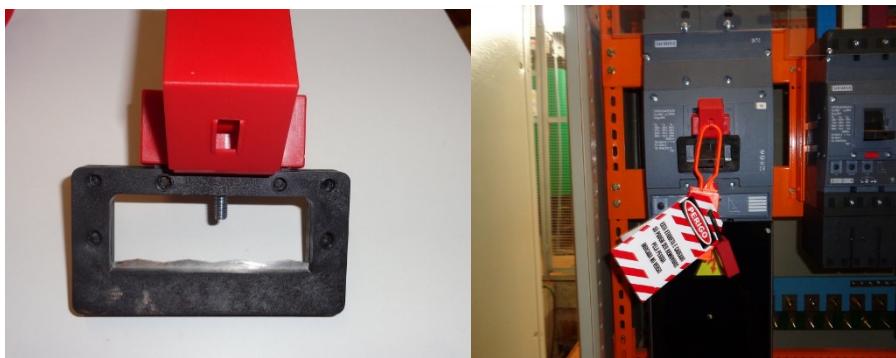
Figura 6: Bloqueio Para Manopla Do Disjuntor

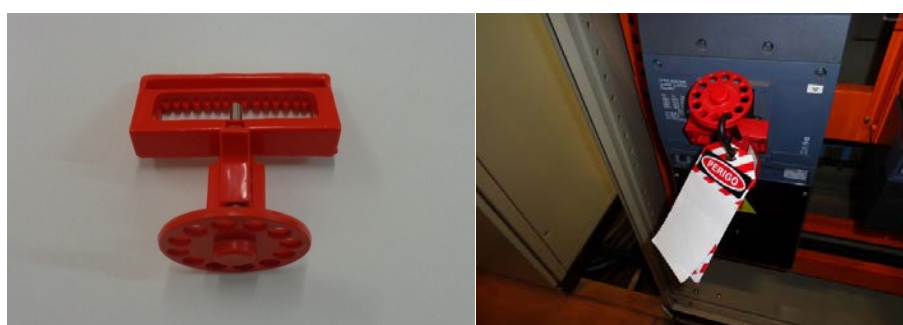
Figura 7: Bloqueio Para Manopla Disjuntor Para Vários Colaboradores

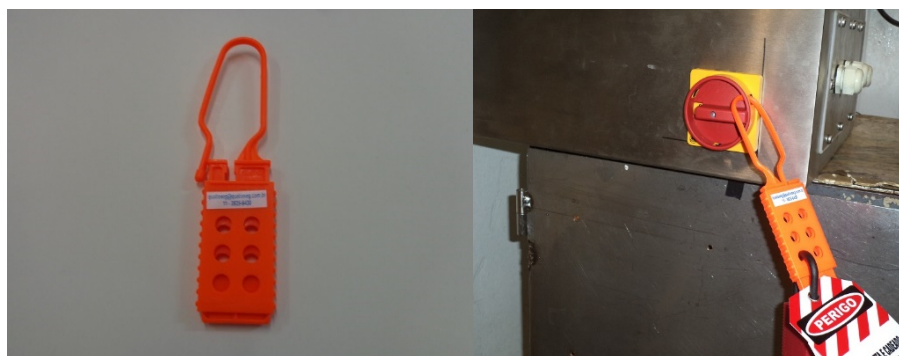
Figura 8: Bloqueio de garra para vários colaboradores

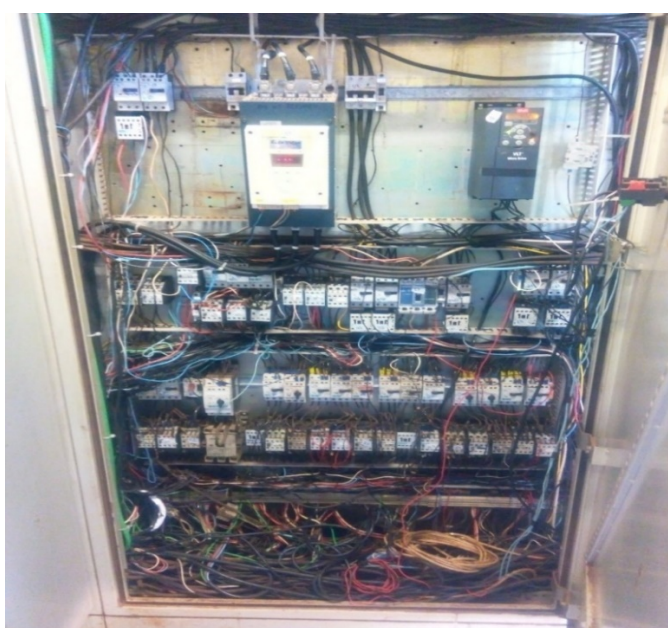
Antes de ser readequado apresentava algumas inconformidades de acordo com o *check-List* as quais são listadas abaixo e podem ser verificadas na Figura 9:

- a) Painel desorganizado. Muitos cabos soltos (aparentes);
- b) Painel com acúmulo de sujeira. Materiais estranhos no seu interior.
- c) Não existe esquema elétrico do invólucro. Ausência de marcações, diagramas e prontuários;
- d) Tensão utilizada no circuito de comando é de 220 VCA;
- e) Não existe proteção contra contatos acidentais. Barramentos sem proteção;
- f) Condutores não identificados;
- g) Componentes não identificados;
- h) Painel desorganizado. Canaletas quebradas, e faltando tampas;
- i) Condutor de Proteção não atende a cor recomendada pela NBR-5410;
- j) Chaves e contatores não possuem pontos de *Lock-out* e *Tag-out*.

Figura 9: Painel 1 antes da readequação.
Fonte: própria.

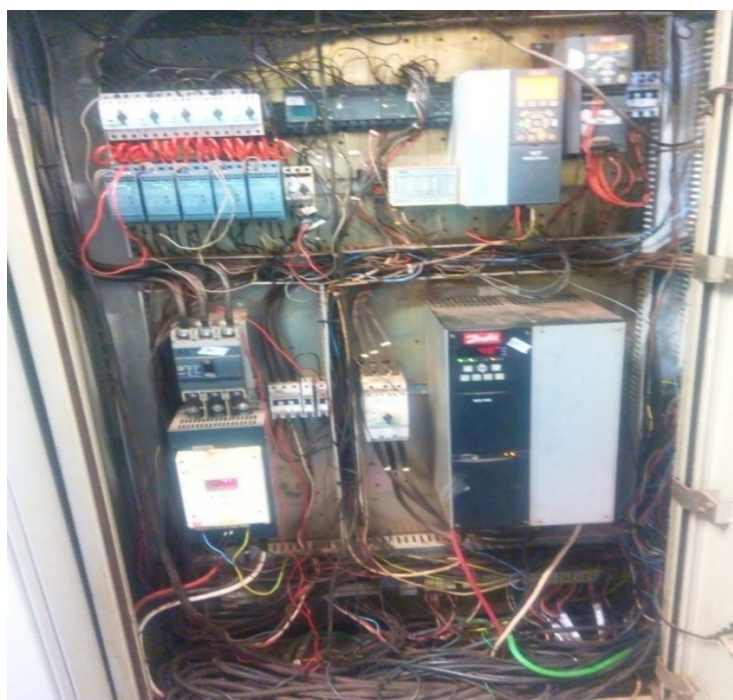
- a) Painel desorganizado. Muitos cabos soltos (aparentes);
- b) Painel com acúmulo de sujeira. Materiais estranhos no seu interior.
- c) Não existe esquema elétrico do invólucro. Ausência de marcações, diagramas e prontuários;
- d) Tensão utilizada no circuito de comando é de 220 VCA;
- e) Não existe proteção contra contatos acidentais. Barramentos sem proteção;
- f) Condutores não identificados;
- g) Componentes não identificados;
- h) Painel desorganizado. Canaletas quebradas, e faltando tampas;
- i) Conductor de Proteção não atende a cor recomendada pela NBR-5410;
- j) Chaves e contatores não possuem pontos de *Lock-out* e *Tag-out*.

Na figura 11 é possível observar as inconformidades apresentadas pelo painel.

Figura 11: Painel 3 antes de ser readequado.
Fonte: Própria.

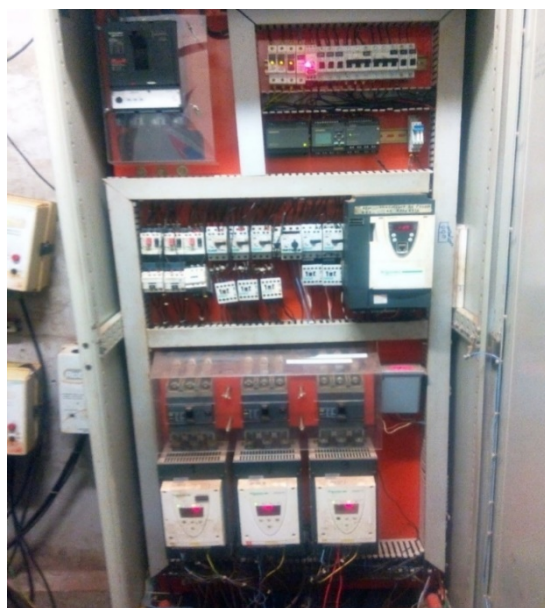
- a) Painel desorganizado. Muitos cabos soltos (aparentes);
- b) Painel com acúmulo de sujeira. Materiais estranhos no seu interior.
- c) Não existe esquema elétrico do invólucro. Ausência de marcações, diagramas e prontuários;
- d) Tensão utilizada no circuito de comando é de 220 VCA;
- e) Não existe proteção contra contatos acidentais. Barramentos sem proteção;
- f) Condutores não identificados;
- g) Componentes não identificados;
- h) Painel desorganizado. Canaletas quebradas, e faltando tampas;
- i) Conductor de Proteção não atende a cor recomendada pela NBR-5410;
- j) Chaves e contatores não possuem pontos de *Lock-out* e *Tag-out*.

Na figura 12 a seguir, é possível observar as inconformidades, que o painel apresentava.

Figura 12: Painel 4 antes de ser readequado.
Fonte: Própria.

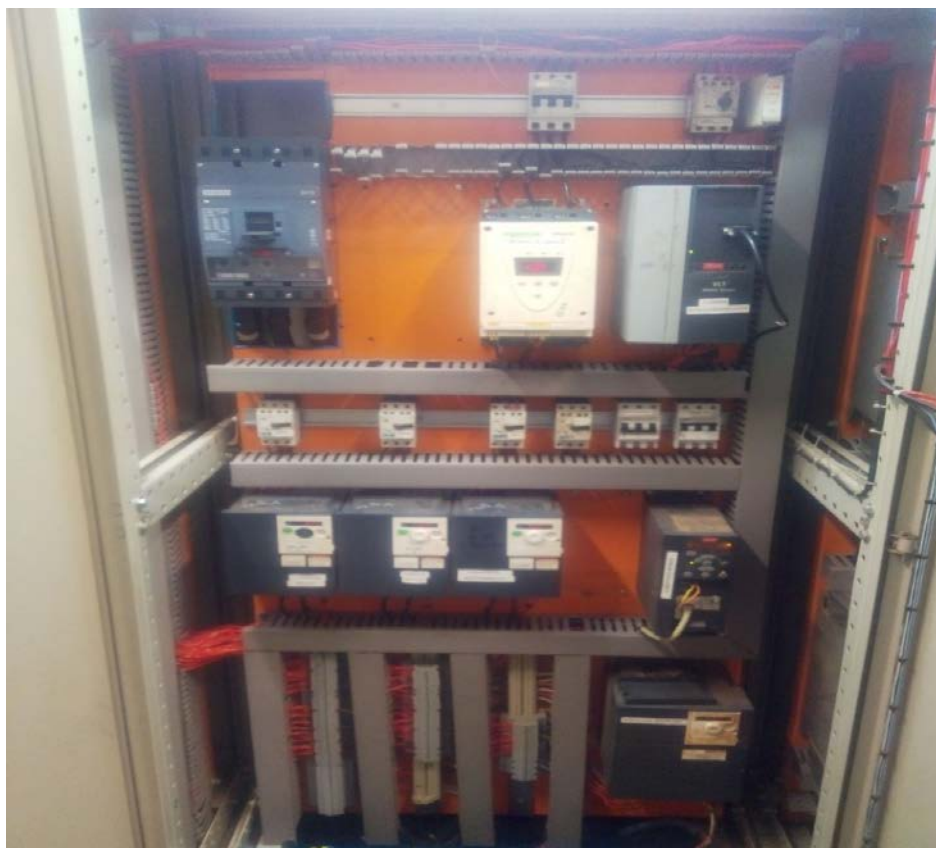
O aspecto do quadro 3 após as modificações pode ser visto na Figura 15.

Figura 15: Painel 3 depois da readequação
Fonte: própria

- Q58 turbina do aero condensador
- Q59 caracol de pelo 1
- Q60 caracol de pelo 2
- Q61 transportador resfriamento 3
- Q62 peculador

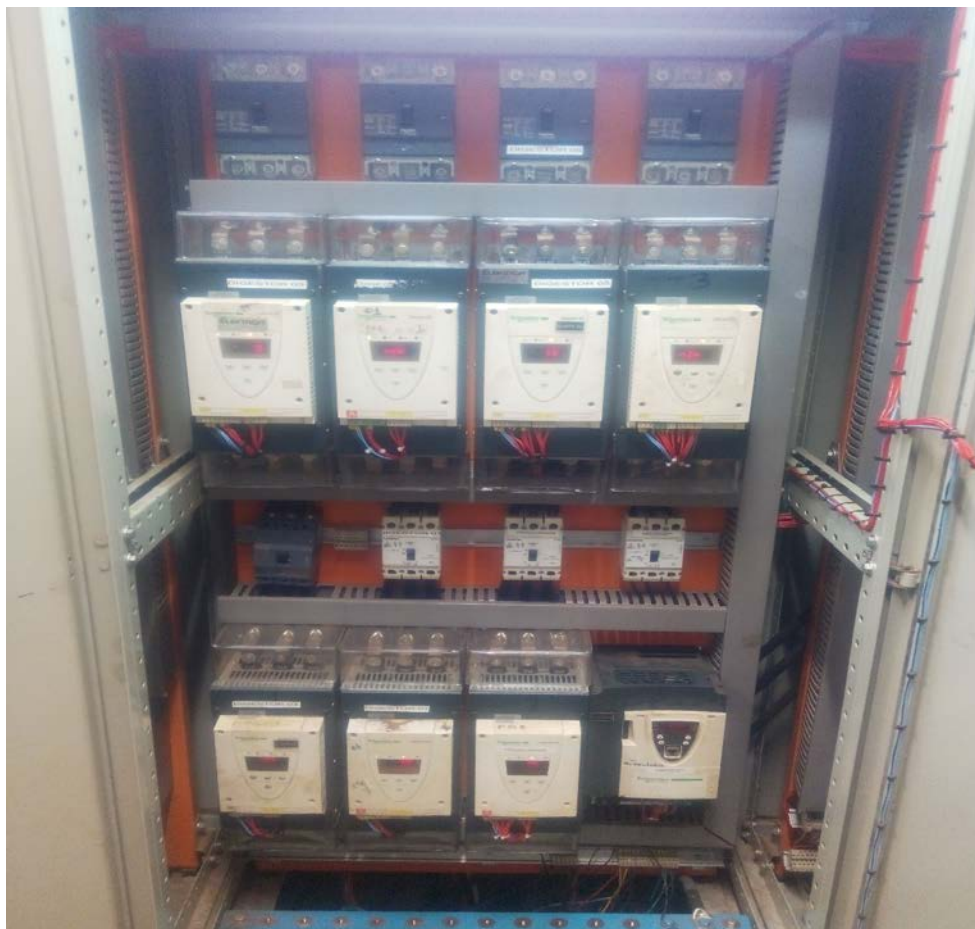
O aspecto do quadro 4 após as modificações pode ser visto na Figura 16.

Figura 16: Painel 4 depois da readequação
Fonte: própria

- Dj29 *soft* 11 digestor 1

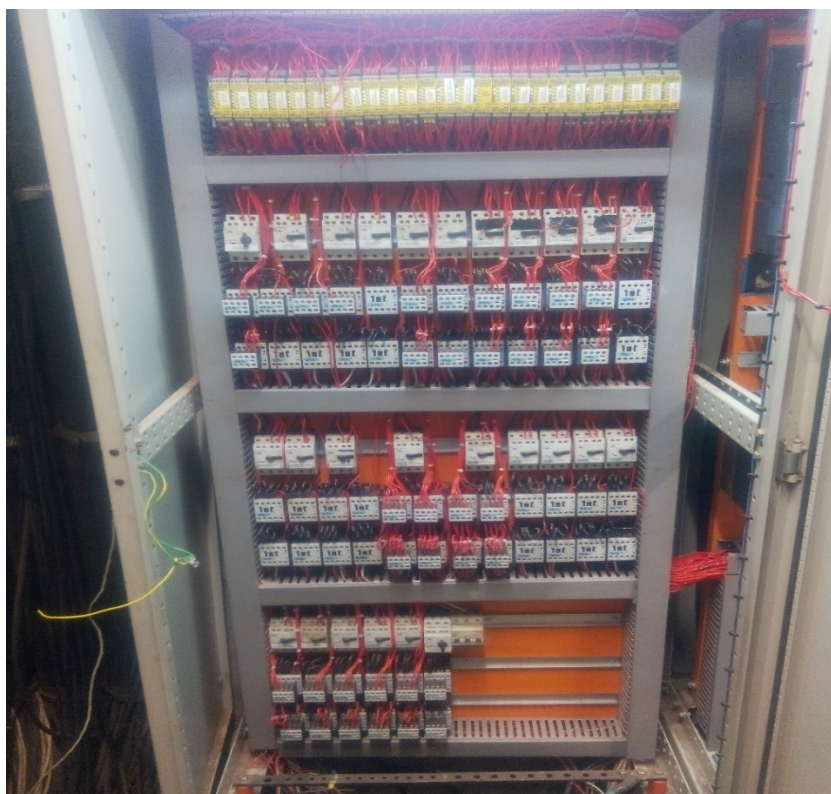
O aspecto do quadro 5 após as modificações pode ser visto na Figura 17, mostrada a seguir.

Figura 17: Painel 5 depois readequação
Fonte: própria

- Q37 transportador helicoidal 1
- Q38 transportador helicoidal 2
- Q39 transportador descarga 1
- Q40 transportador descarga silo
- Q41 caracol reversão sangue
- Q42 caracol reversão vísceras
- Q43 transportador helicoidal sangue 1
- Q44 transportador helicoidal sangue 2
- Q45 moega sangue
- Q46 transportador helicoidal 3
- Q47 caracol silo vísceras
- Q48 caracol chupim
- Q49 transportador torta FFO

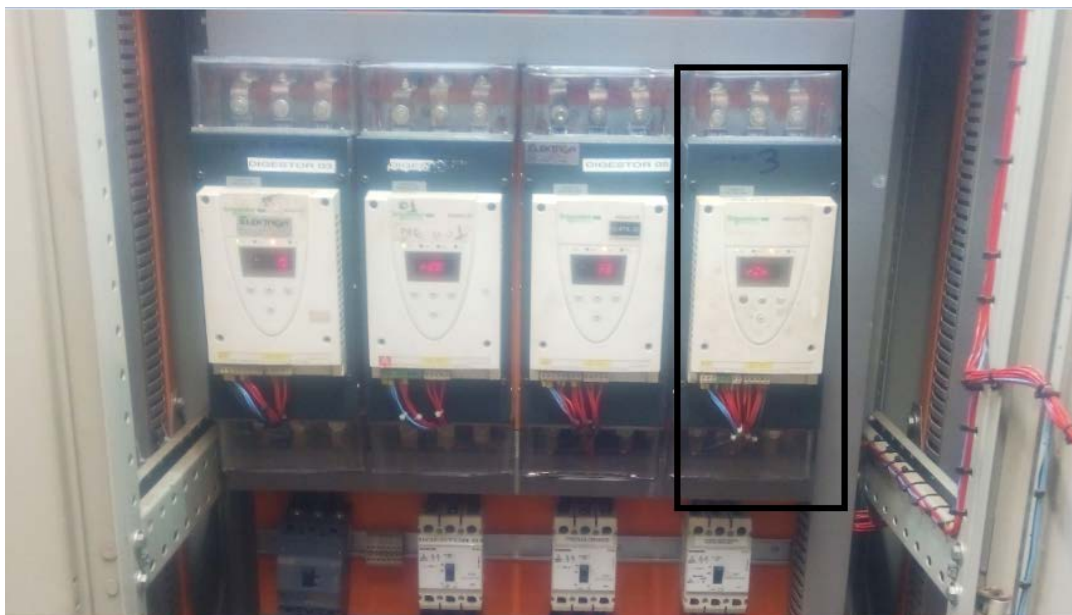
Durante esse processo notou-se que ficaria difícil de fazer a inversão pois as *soft-start* estavam muito próximas uma da outra, podendo colocar o colaborador em risco de choque, ou seja, poderia ocorrer um toque involuntário no barramento.

O posicionamento das *soft-starters* pode ser visto na Figura 18, mostrada na página a seguir.

Figura 18: Soft Start do moinho de trituração
Fonte: própria

Para diminuir o risco de acidentes colocou-se uma manopla com chave e duas contadoras para fazer a mudança do giro, para isso fez-se um programa em um CLP (Controlador Lógico Programável) onde calculou-se um tempo de parada do equipamento de 3 minutos para então poder ligá-lo novamente.

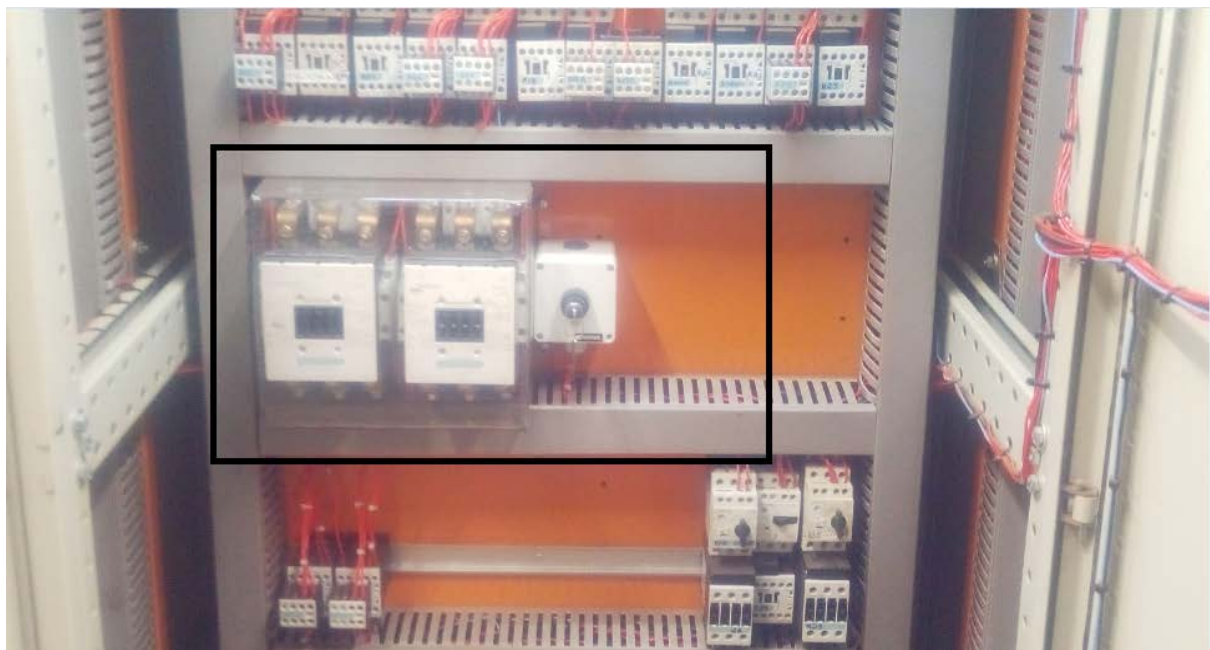
Na Figura 19, a seguir, pode-se verificar o novo layout do quadro com as contadoras e a manopla para a reversão de sentido.

Figura 19: As contadoras e manopla responsável pela reversão do sentido de giro
Fonte: própria.

Essa chave da manopla fica de posse do setor de manutenção para que os operadores não façam essa atividade, pois não é uma tarefa de competência dos mesmos.

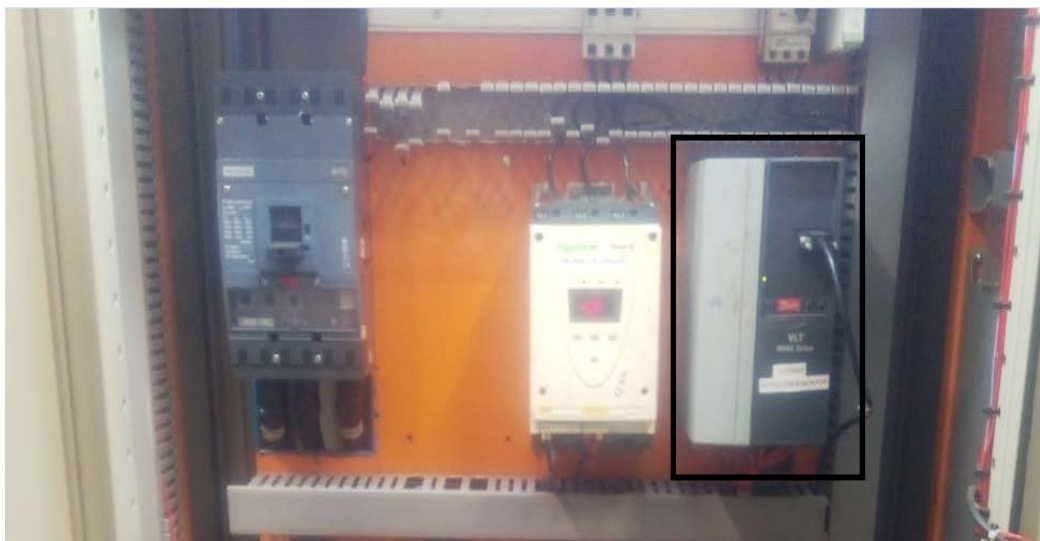
A seguir, na figura 20, pode-se ver o inversor de frequência da turbina do aero condensador

Figura 20: Inversor de frequência da turbina
Fonte: própria

Esta melhoria consistiu em retirar a HDMI do inversor com um cabo e colocar na porta do painel, foi uma melhoria simples mais precisa para que os operadores pudessem fazer suas leituras sem precisar abrir o painel, o que é proibido. Além de ter toda a segurança possível.

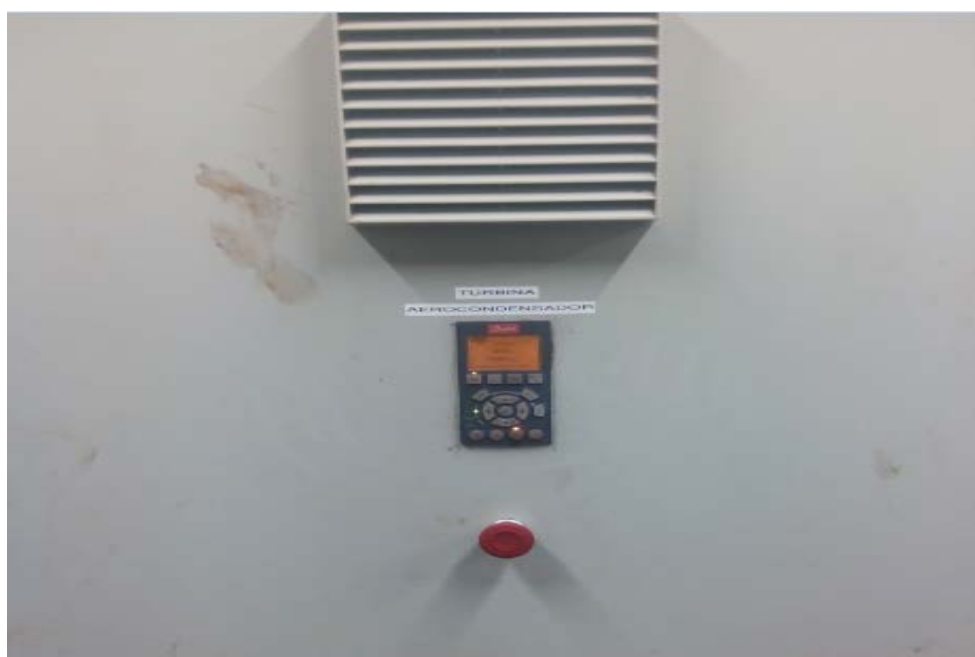
Figura 21: Porta painel 3
Fonte: própria
