**UNIVERSIDADE TECNOLÓGICA FEDERAL DO PARANÁ
DEPARTAMENTO ACADÊMICO DE ELETROTÉCNICA
ESPECIALIZAÇÃO EM ENGENHARIA DA CONFIABILIDADE**

**ANÁLISES DE FALHAS EM LANÇAS DE OXIGÊNIO DE UM
DESGASEIFICADOR A VÁCUO**

MONOGRAFIA DE ESPECIALIZAÇÃO

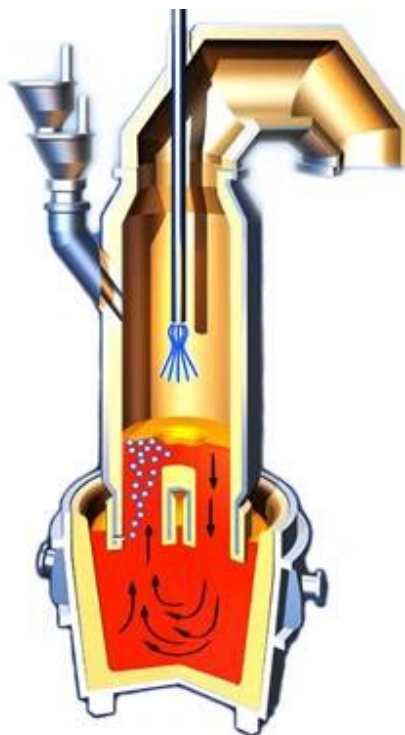
Figura 1.2 - Visualização Seccional de um Vaso de RH com lança T-Cob

O desgaseificador à vácuo RH é o principal equipamento utilizado para produção dos aços com teores de carbono ultrabaixo, segundo Tembergen, Teworte e Robey (2007). Isso se caracteriza por seus reduzidos custos operacionais, uma sucessão rápida de corridas, disponibilidades de até 100% e tratamento adequado para qualquer qualidade de aço. Dessa forma, é um equipamento fundamental no processo siderúrgico.

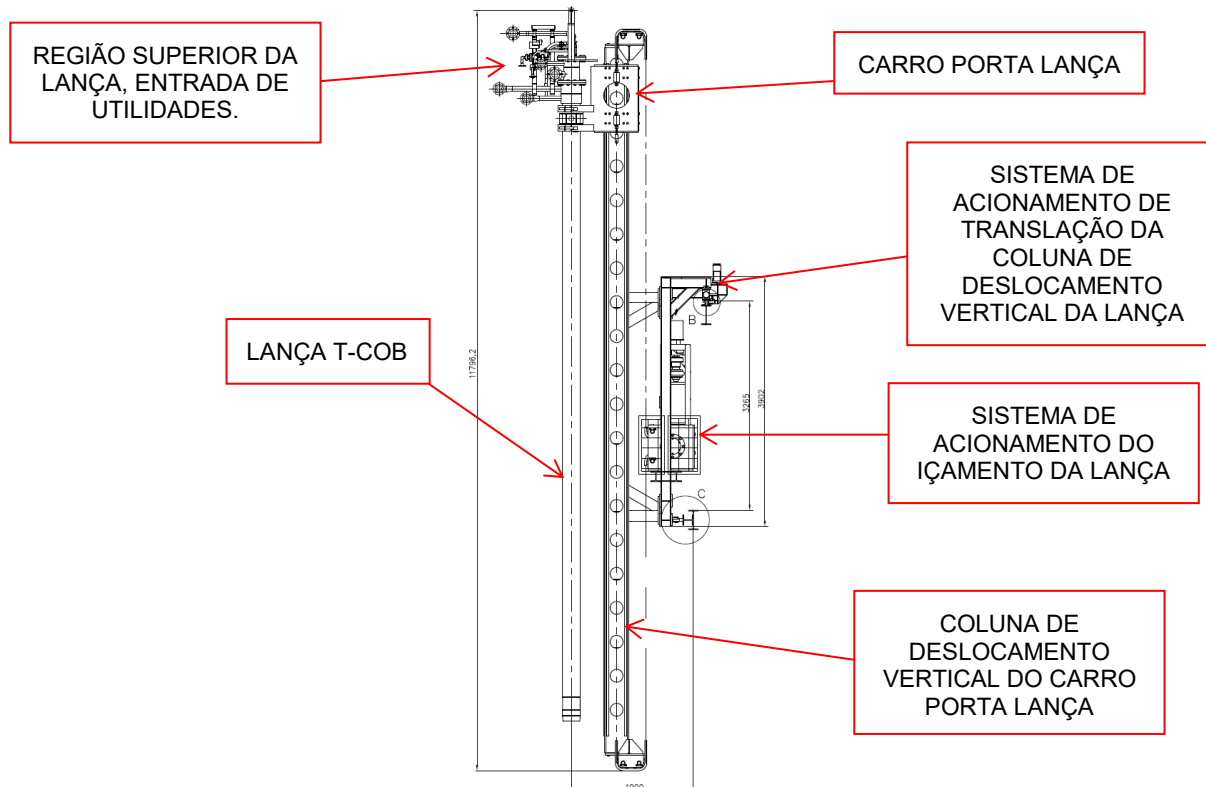
Figura 1.3 - Layout do carro da lança T-Cob

O tratamento do aço acontece somente com o sistema de refrigeração da lança funcionando. Caso haja vazamentos ou ausência de água, a descarburização é paralisada imediatamente, sob risco de avaria na lança, por falta de refrigeração ou devido os vazamentos poderem resultar na formação de misturas explosivas em contato com o aço líquido. O sistema possui monitoramento online das vazões de entrada e saída da lança, com proteção automática caso ocorra vazão diferencial acima da admissível definida na lógica do sistema ($4 \text{ m}^3/\text{h}$).

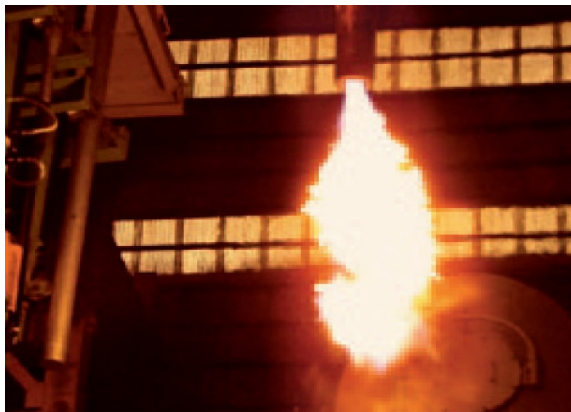
Figura 2.5 - lança T-COB em funcionamento

A Lança T-COB, utilizada no RH2, tem função similar a lança KTB, utilizada no RH1. É posicionada em um carro que se desloca sobre a área do Hot-Off-Take e pode ser ajustada com precisão, dentro do seu curso, para assegurar distância otimizada do banho de aço, durante sopro de oxigênio, para descarburização ou aquecimento químico. Não deve ser imersa no banho do aço líquido, pois isso resulta em danos irreparáveis. Um batente mecânico assegura uma distância mínima para evitar esse contato.

O corpo da lança é composto por uma estrutura de tubos concêntricos e uma jaqueta de água de resfriamento. Vazamentos devem ser removidos imediatamente, pois a água em contato com o aço pode resultar na formação de misturas explosivas. Caso ocorram vazamentos deve-se proceder com a parada imediata da estação de tratamento para que seja realizada a troca da lança.

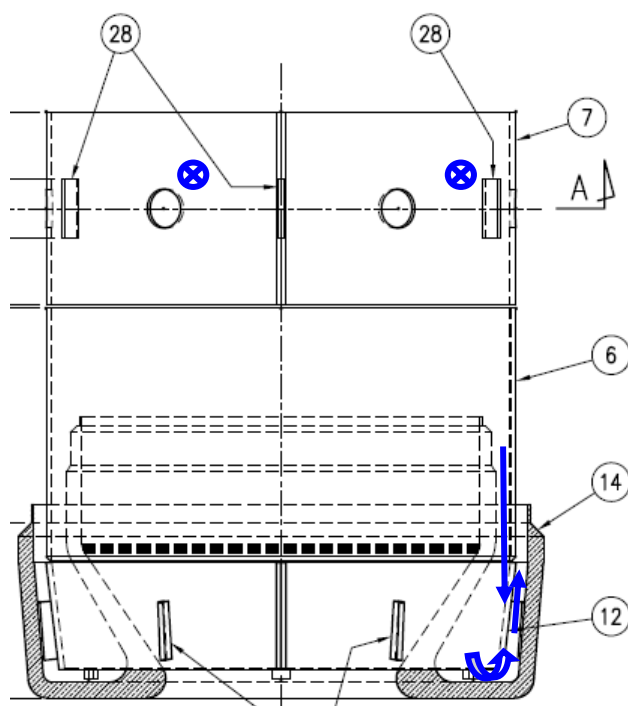
Figura 2.8 - Fluxo de água nas câmaras do bico da lança

A seguir, temos um desenho ilustrativo do fluxo de água nas câmaras do bico da lança T-Cob, esse fluxo de água vem da parte superior da lança e escoa pela câmara interna, passando por toda extensão do corpo da lança, até chegar ao bico e então retornar ao topo, o objetivo da circulação desse fluido é garantir a refrigeração da lança.

O tubo interno, não estar a mostra na Figura 2.9, ele se encontra no interior da lança, sendo ele a parede interna da lança, possível de identificar na Figura 2.8, onde que o indicador numero 6 é o tubo intermediário, que fica entre o tubo externo e interno.

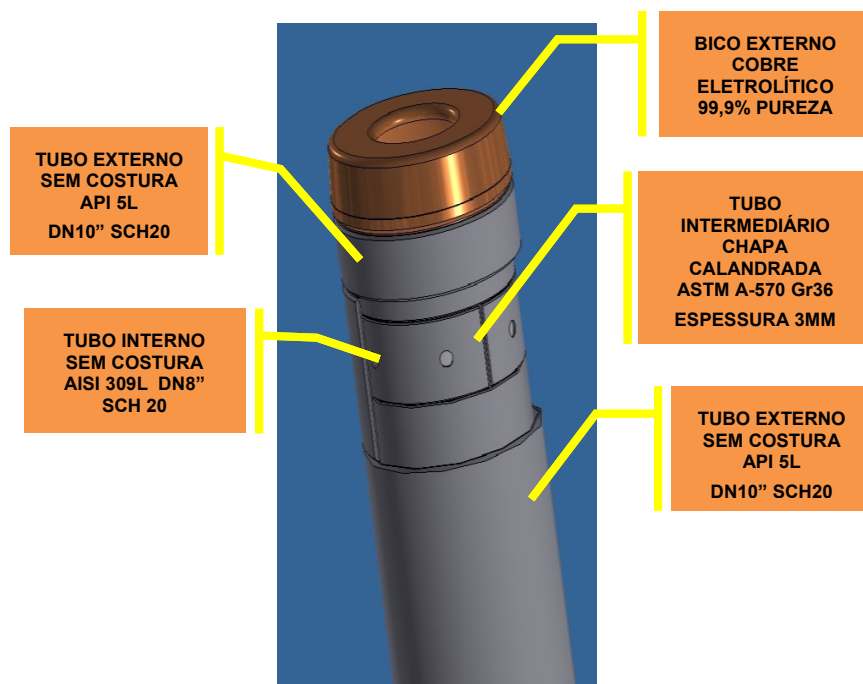
Figura 2.9 - Materiais de componentes da lança

A lança de sopro de oxigênio e nitrogênio T-Cob é constituída por diferentes materiais em cada parte de seu corpo físico. N Figura 2.9, é possível identificar cada um dos tubos da lança e as características individuais que os compõem.

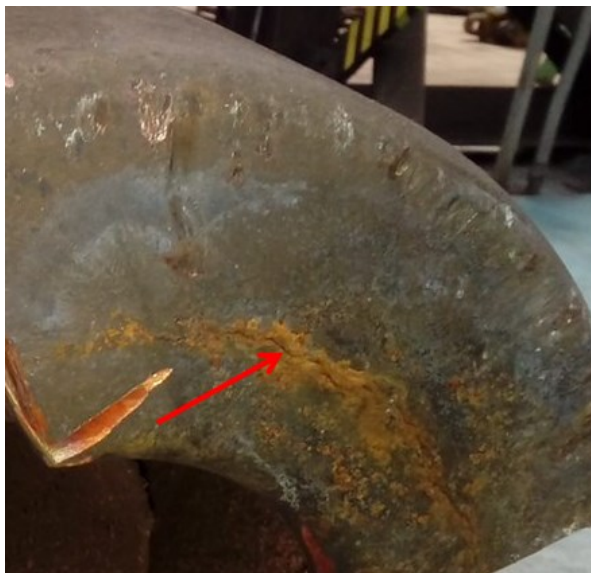
Figura 4.9 – Trinca na face inferior do bico gerando vazamento e necessidade de troca da lança

Fonte: Inspeção do bico após falha na oficina central (2018).

A condição do projeto com exigência de montagem com folgas adequadas exigia minuciosa condição de montagem e fabricação para garantia de posicionamento dos calços espaçadores, espessuras adequadas de tubos/ bico e montagem de peças conforme projeto.

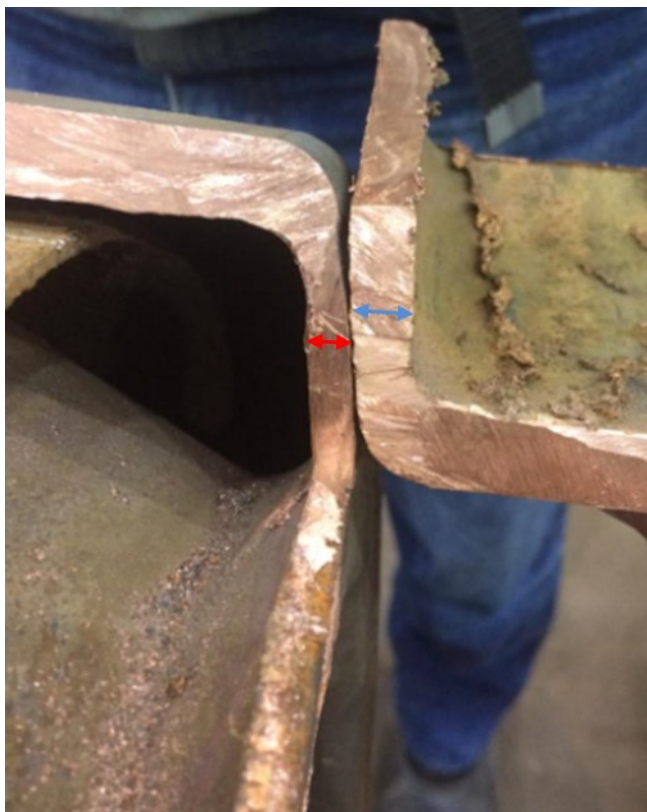
Figura 4.10 – Espessura inadequada de fabricação do bico com fragilidade

Fonte: Lança 1 - inspeção na oficina (11/12) - identificada espessura reduzida ponta do bico (2019).

A Figura 4.10 apresenta a espessura inadequada do bico da lança, em comparação com bico com espessura adequada. A utilização dessa lança compromete a vida útil do sistema e o número de corrida da lança, devido a condição de perda de resistência, podendo assim surgir trincas na face inferior, e, conseqüentemente, vazamento de água através da lança.

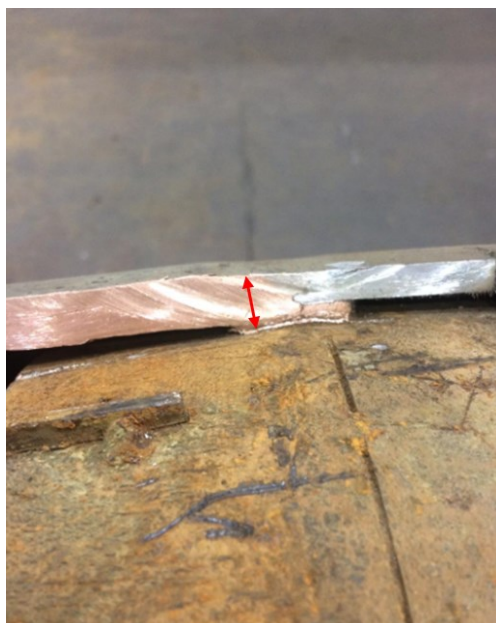
Figura 4.11 – Espessura inadequada de fabricação do bico com obstrução fluxo água de refrigeração

Fonte: Lança 1 - inspeção na oficina (11/12) - identificada espessura reduzida ponta do bico (2019).

Após os desvios de montagem serem corrigidos e ajustados com atuações de alinhamentos técnicos com a oficina central, criação de padrões internos de oficina e criação/ impressão do modelo 3D foram mapeadas as qualidades dos bicos, sendo verificados os parâmetros de projeto exigidos na fabricação com cobre eletrolítico. A figura 4.12 a seguir mostra o modelo 3D utilizado para auxílio na padronização de montagem dos bicos na oficina central.

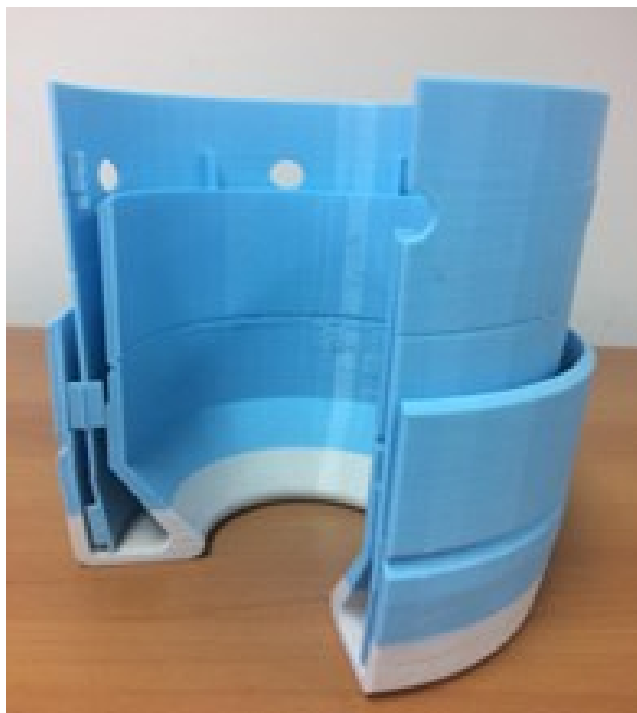
Figura 4.12 – Modelo 3D impresso / padrão visual e melhoria confiabilidade humana

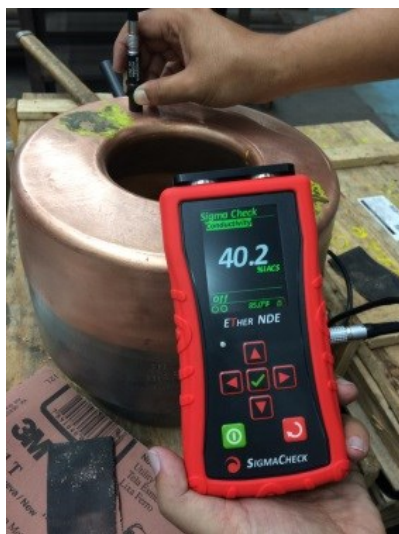
Durante avaliação de condutividade foram identificados desvios de fabricação com condutividades muito baixas em pontos da superfície do bico que em funcionamento geram diferenças de dilatação e pontos com risco de surgimento de trincas e vazamentos. A figura abaixo mostra a medição de condutividade mostrando o desvio no bico.

Figura 4.13 – Medição de condutividade térmica do padrão no bico novo

Foram eliminados bicos com desvios e iniciada a fabricação de bicos atendendo todos os critérios exigidos no projeto em 100% do item.

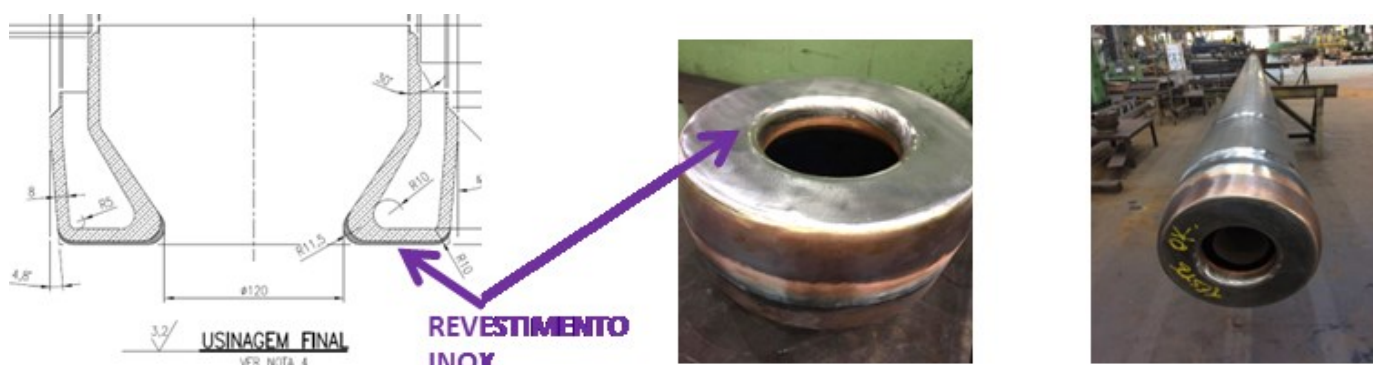
A última condição de modificação foi proposta pela equipe da área e resultou em melhoria no conceito do projeto implementando uma camada de proteção na superfície inferior do bico. Essa superfície é a que mais fica exposta às condições de extremas temperaturas e abrasão com os gases do processo. O foco foi criar uma camada de material que resistisse às condições agressivas durante operação, sem criar uma rigidez, permitindo as deformações naturais do bico sem concentradores de tensão que pudessem propiciar trincas e futuros vazamentos. Foi implementado no bico o revestimento de camada de Inox 309L com 2mm de espessura e fabricado em um bico para início de testes e avaliação de performance.

Figura 4.14 – Implantação de melhoria revestimento do bico inox 309L

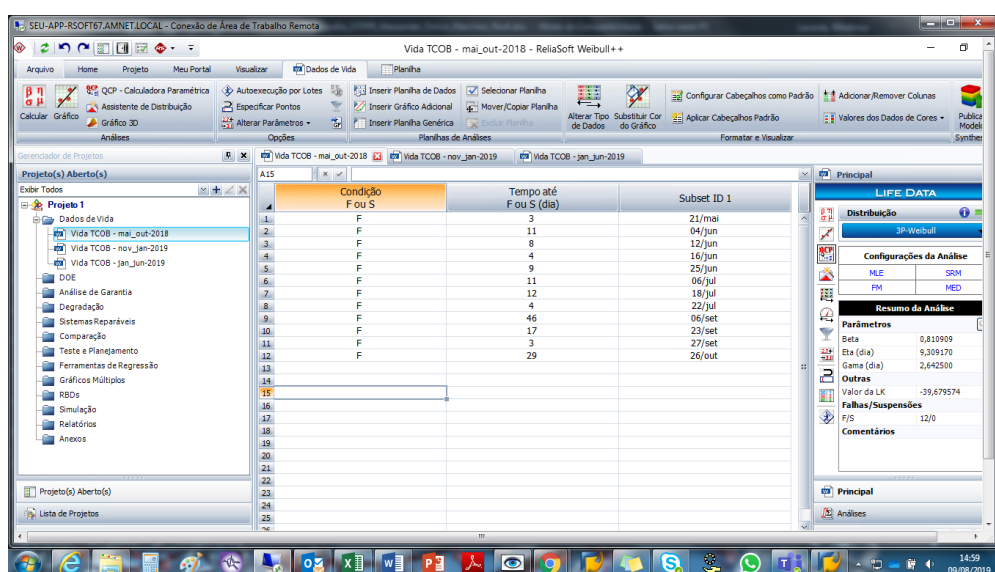
Figura 4.15 – Cálculo LDA com histórico de falha maio a outubro/ 2018
90,8% de probabilidade de falha em 30 dias

As análises foram realizadas considerando a distribuição Weibull 3 parâmetros com um Beta de 0,81, indicando falha prematura por condição de projeto e falhas de montagem/ fabricação. Comparando com a análise apresentada anteriormente neste capítulo é possível afirmar a correlação da característica de campo do comportamento do equipamento com o parâmetro de forma calculado.

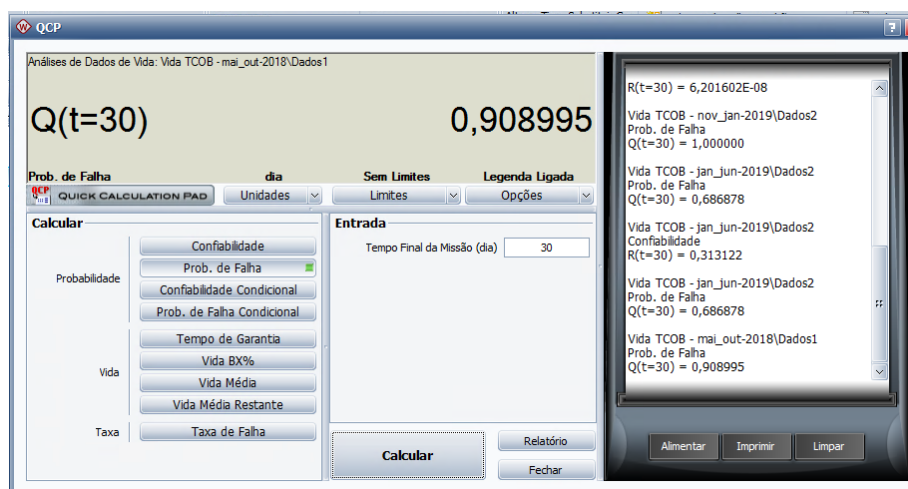
Figura 4.16 – Cálculo LDA com histórico de falha maio a outubro/ 2018

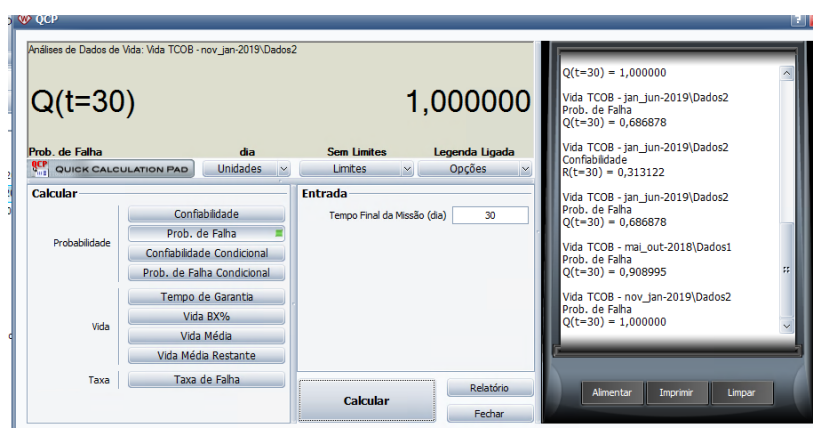
Na sequência da análise devido perda de qualidade dos procedimentos da oficina central e também piora na qualidade da fabricação dos bicos (evidências apresentadas nas análises dos parágrafos anteriores) o cálculo indica a redução de confiabilidade, que é inversamente proporcional a elevação da probabilidade de falha em um período de tempo.

Figura 4.17 – Cálculo LDA com histórico de falha novembro/2018 a janeiro/2019

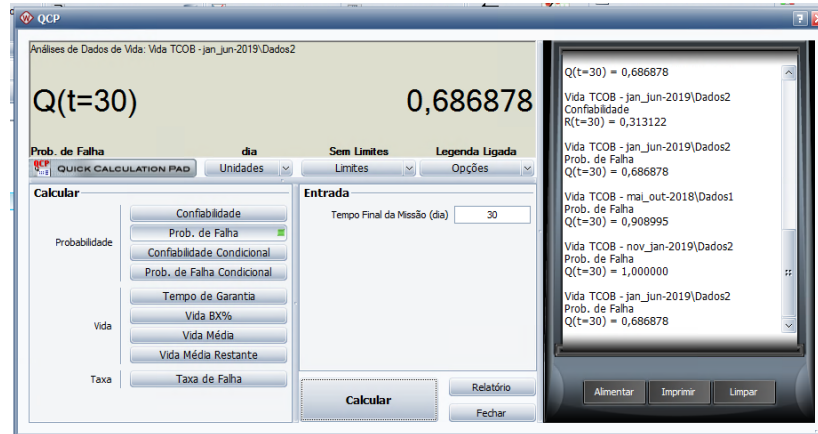
Após modificações de projeto, padrão da oficina central, impressão do modelo 3D, e modificação do bico com revestimento Inox obteve-se 68,7% de probabilidade de falha em 30 dias. Este valor ainda está impactado pela ocorrência de 02

vazamentos na parte superior da lança, não sendo ocorrência de vazamento no bico da lança.

Figura 4.18 – Cálculo LDA histórico de falha janeiro a julho/2019 após melhorias

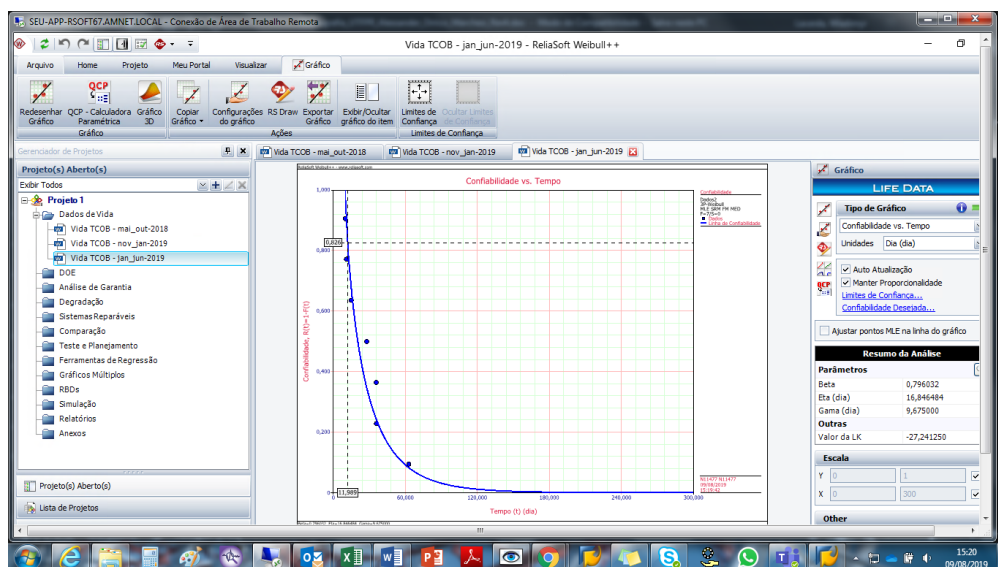
Destaca-se ainda o aumento de confiabilidade, do início do projeto até o momento, de 9% para 31,3% em 30 dias de operação. Considerando as demais análises e melhorias em evolução, pode-se considerar o crescimento da confiabilidade esperada. Para a condição atual do estudo, o gráfico abaixo indica uma confiabilidade de 82,6% em 11 dias de operação.

Figura 4.19 – Cálculo LDA com histórico de falha janeiro a julho/2019

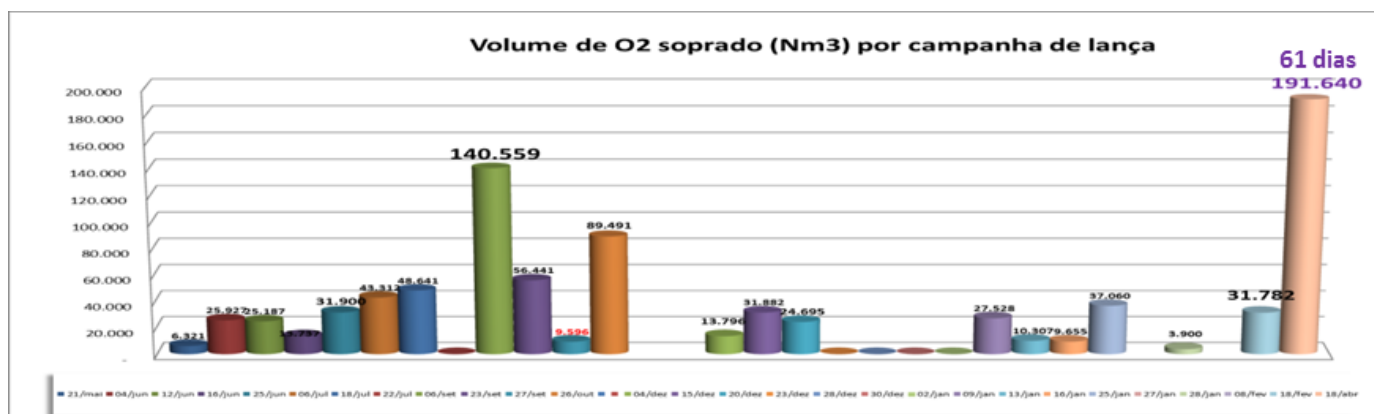
O gráfico abaixo mostra o resultado da evolução da vida útil considerando dias de operação e volume de O₂ soprado, com o resultado da melhor performance histórica do período analisado (191.640 Nm³).

Figura 4.20 – Histórico de vida útil com performance de O₂

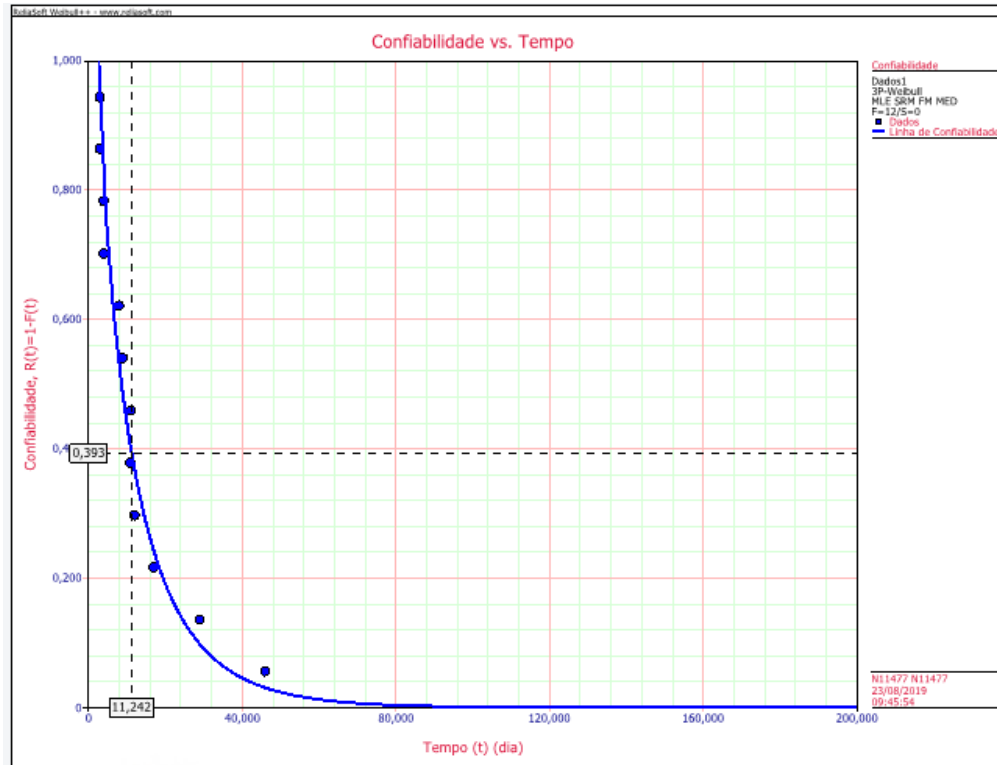
Curva gráfica de confiabilidade e relatório de resultados calculados na utilização de parâmetro em distribuição Weibull 3P em 2018

Relatório de Resultados	
Tipo de Relatório	Resultados Weibull++
Informações do Usuário	
Nome	N11477 N11477
Empresa	
Data	23/08/2019
Parâmetros	
Distribuição	Weibull 3P
Análises	MLE
Método do IC	FM
Ranqueando	MED
Beta	0,810909
Eta (dia)	9,30917
Gama (dia)	2,6425
Valor da LK	-39,679574
F \ S	12 \ 0
LOCAL VAR/COV MATRIX	
Var-Beta=0,034056	CV Eta Beta=0,205109
CV Eta Beta=0,205109	Var-Eta=12,217692

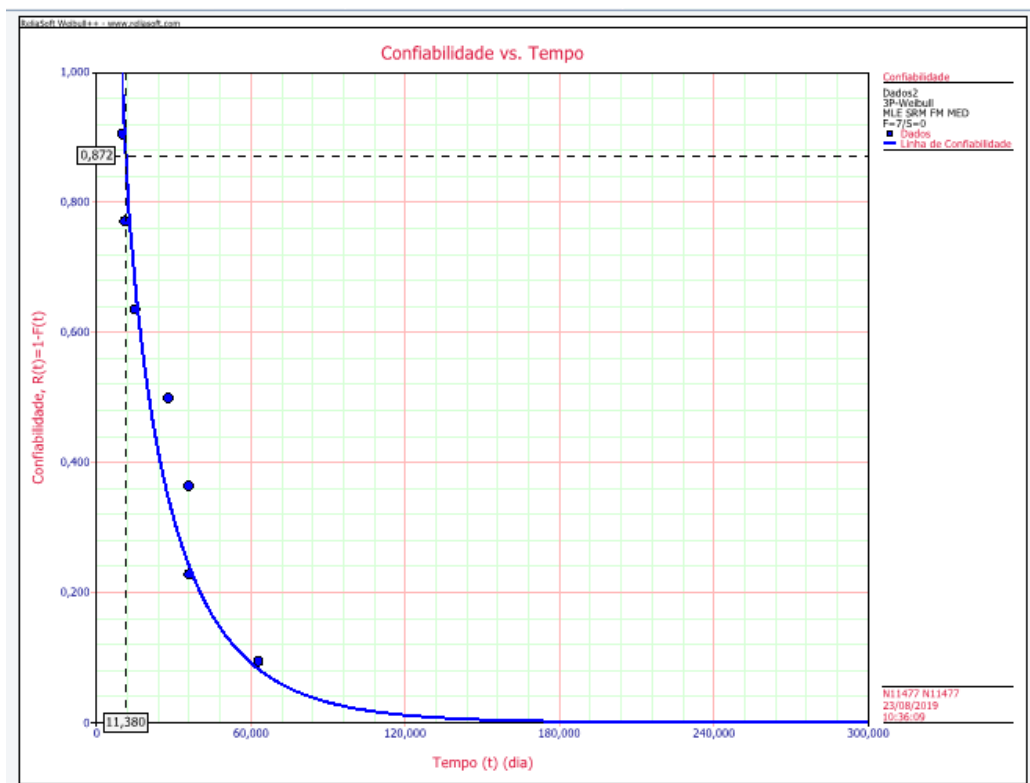
Curva gráfica de confiabilidade e relatório de resultados calculados na utilização de parâmetro em distribuição Weibull 3P em 2019

Relatório de Resultados			
Tipo de Relatório	Resultados do Gráfico		
Informações do Usuário			
Nome	N11477 N11477		
Empresa			
Data	23/08/2019		
Parâmetros			
Distribuição	Weibull 3P		
Análises	MLE		
Método do IC	FM		
Ranqueando	MED		
Beta	0,796032		
Eta (dia)	16,846484		
Gama (dia)	9,675		
Valor da LK	-27,24125		
F \ S	7 \ 0		
LOCAL VAR/COV MATRIX			
Var-Beta=0,064660	CV Eta Beta=0,641235		
CV Eta Beta=0,641235	Var-Eta=70,341381		
Dados Brutos			
Número do Item	Condição F ou S	Tempo até F ou S (dia)	Subset ID 1
1	F	11	28/01/2019
2	F	10	08/02/2019
3	F	63	18/02/2019
4	F	28	20/04/2019
5	F	36	16/05/2019
6	F	15	19/06/2019
7	F	36	02/07/2019

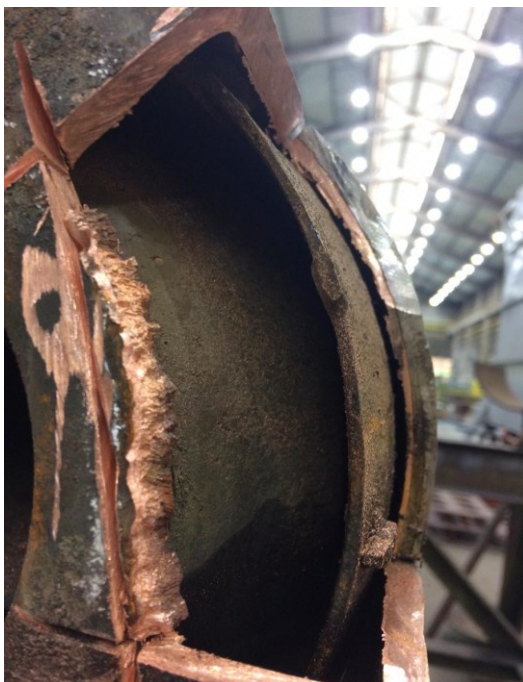
Inspeção do bico de lança T-Cob após trinca, realizado em oficina.

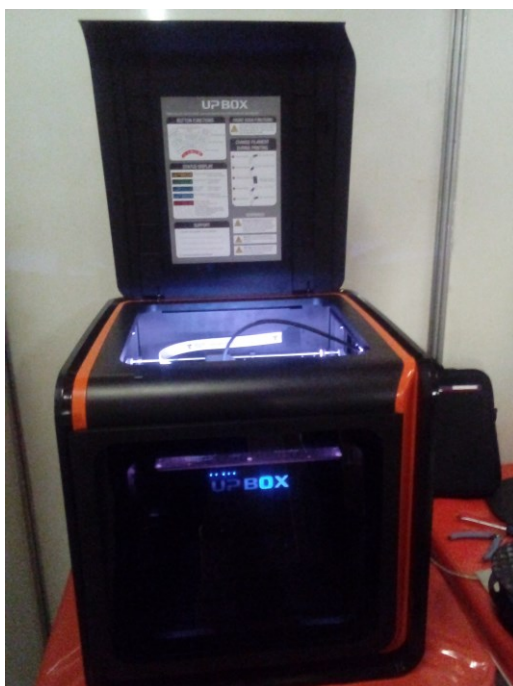
Imagem de impressora 3D, utilizado na fabricação do modelo do bico de lança mostrado no capítulo 4 (Figura 4.12).
