**UNIVERSIDADE TECNOLÓGICA FEDERAL DO PARANÁ
DEPARTAMENTO ACADÊMICO DE CONSTRUÇÃO CIVIL
ESPECIALIZAÇÃO EM GERENCIAMENTO DE OBRAS**

**ANÁLISE DE CUSTOS DE PROCESSOS JUDICIAIS DEVIDO A
PATOLOGIAS**

MONOGRAFIA

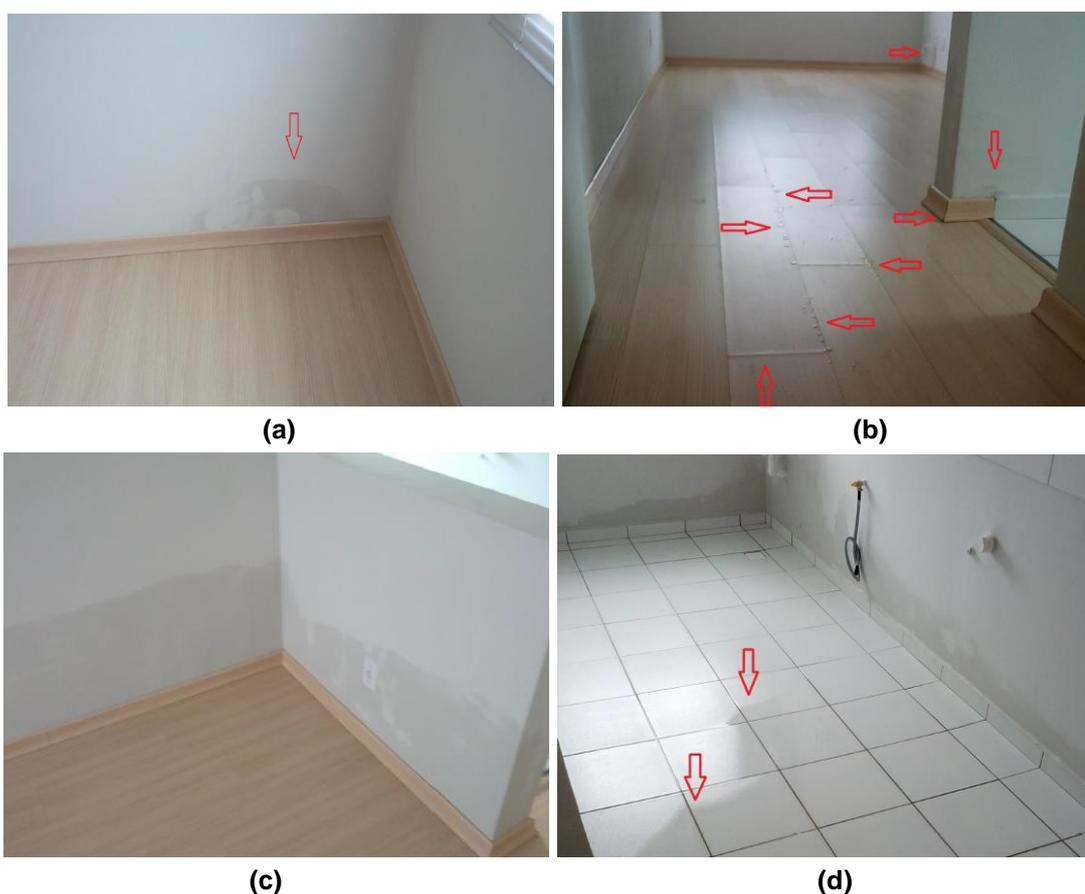
Figura 3: Fotos que comprovam alagamento imóvel.

Após instalação de piso de madeira ocorreu outro alagamento na data de 12/11/13, danificando o piso, conforme mostra a Figura 3. Entraram novamente em contato com a construtora, que informou que segundo o técnico, havia um problema de retorno de água de esgoto pelo sifão da pia da cozinha, que acarretava no retorno de toda a água do esgoto para dentro do apartamento, uma vez que o caimento do piso da cozinha, ao invés de ir para o ralo da área de serviço, estava indo para a sala o que proporcionou o alagamento, depois do conserto o piso foi substituído pela ré.

Aconteceu novo alagamento 12/01/14 devido a vazamento no apartamento vizinho, nessa data existiam visitas agendadas de pessoas interessadas na compra do imóvel, devido à demora para conserto e colocação de novo piso, atrapalhando negociação de venda.

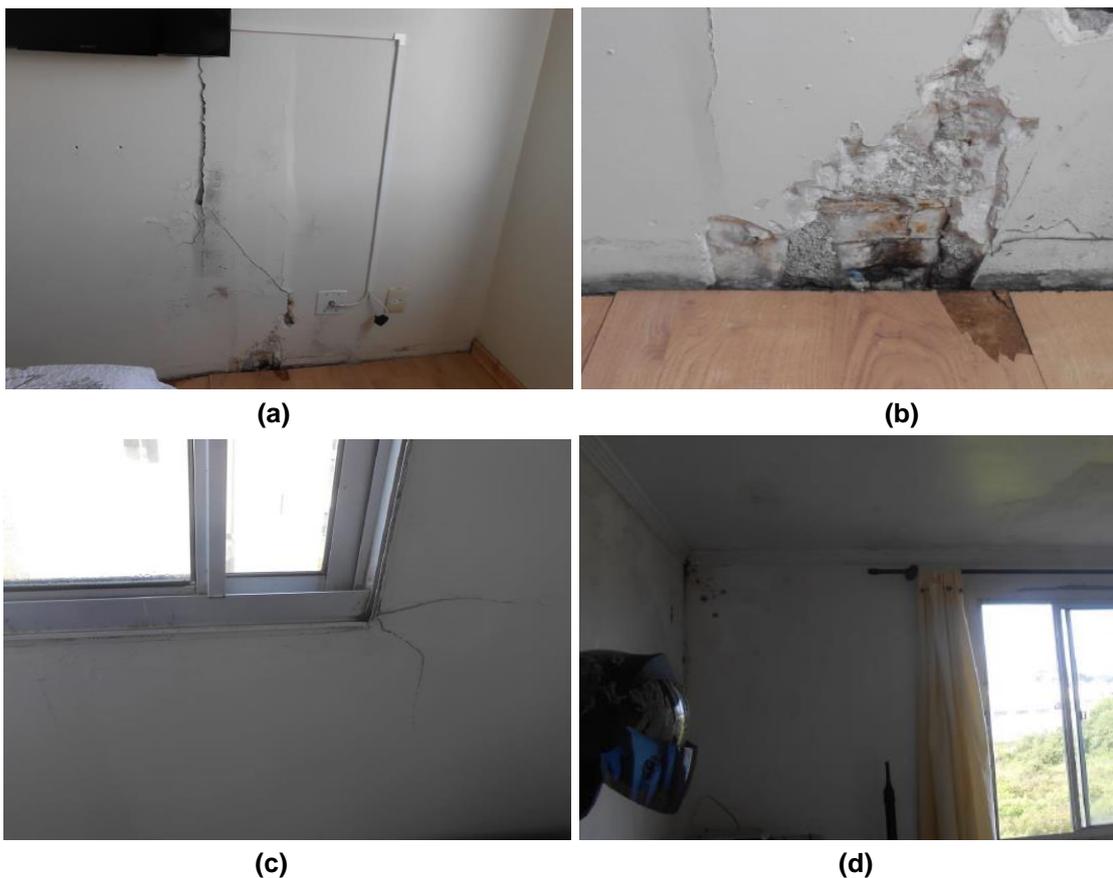
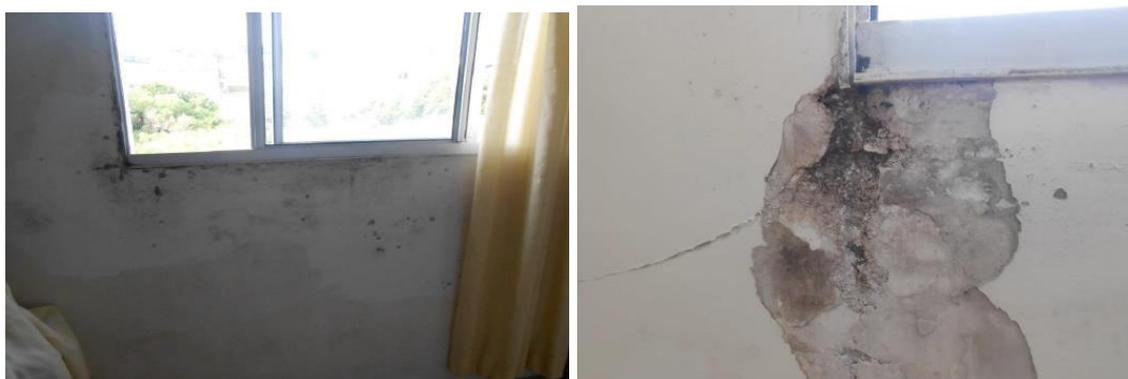
(e) (f)
Figura 4: Fotos que comprovam defeitos construtivos.
Fonte: PARANÁ (2014b)

Os proprietários identificaram problemas assim que se mudaram de infiltrações na cozinha, na sala, área de serviço, quartos, piso desnivelado, as portas empenaram, água escorrendo pelos conduítes de energia, telefone, o gesso dos acabamentos desmontando tendo em vista as infiltrações e guarda roupa danificado pela umidade, alguns desses danos ilustrados na Figura 4.

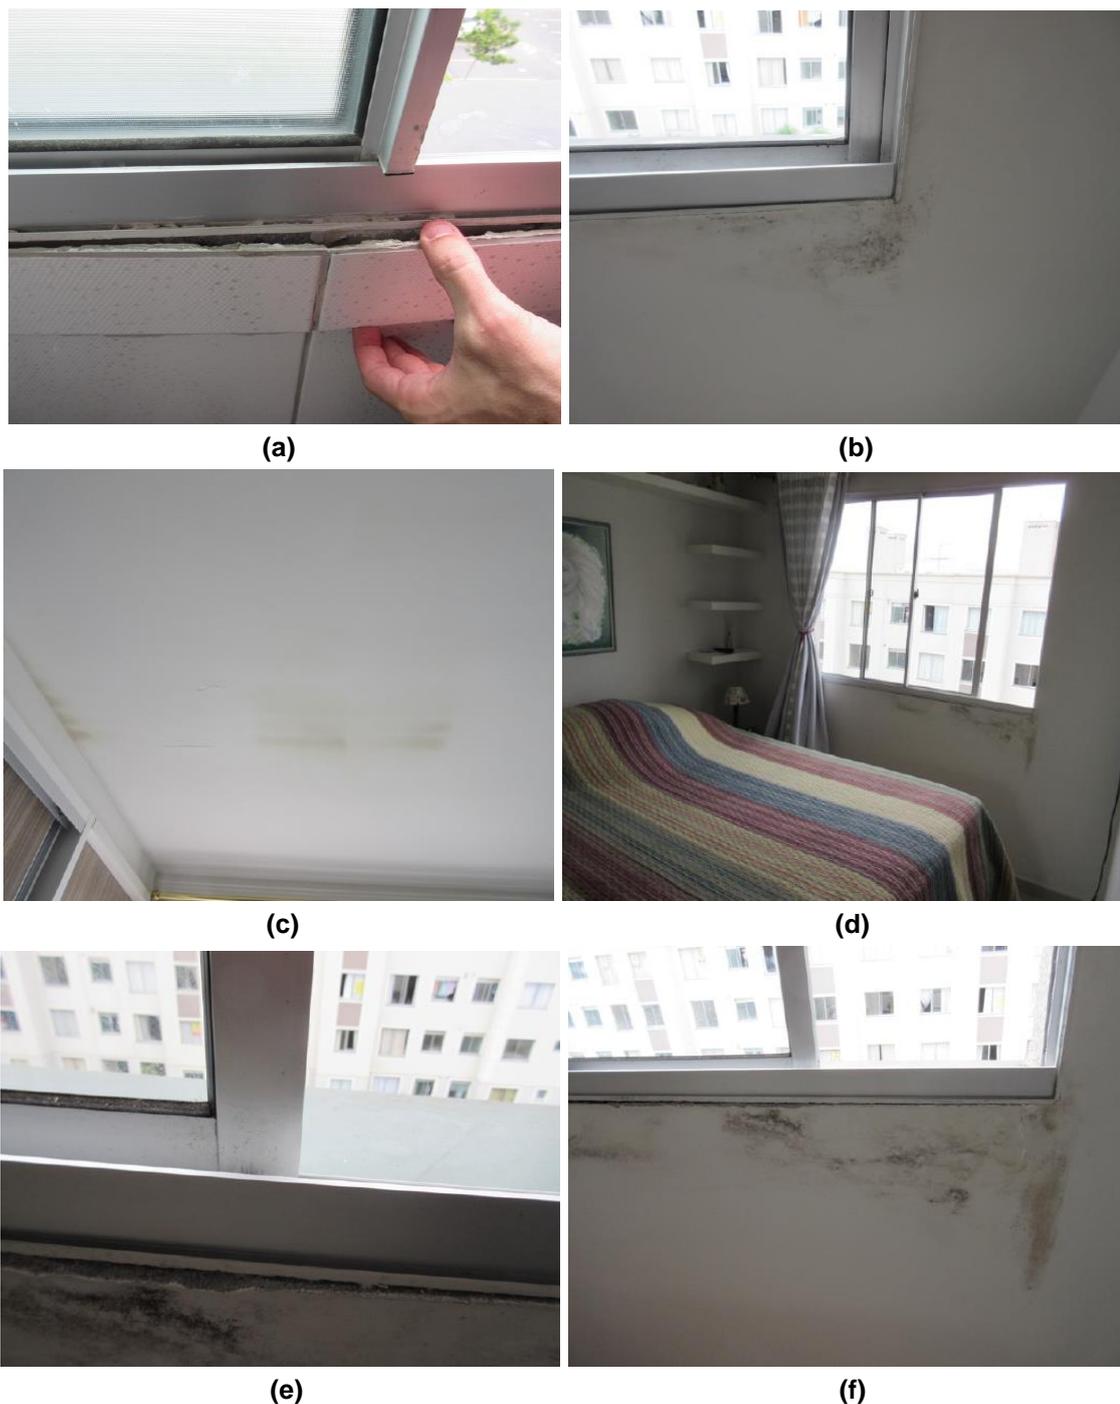
Figura 5: Fotos indicando os problemas reclamados.
Fonte: PARANÁ (2014c)

Imóvel apresentou infiltração, fissuras e rachaduras nas janelas, paredes e teto do apartamento, além de paredes do imóvel se encontram desalinhadas, azulejos da cozinha na eminência de cair um a um como pode-se observar na Figura 5. Ocorreu reparo através da construtora, porém os mesmos vícios construtivos voltaram a aparecer como se nada tivesse sido feito.

Segundo perito que vistoriou o imóvel, existe a presença de umidade nas janelas, com soleira se soltando e falta de impermeabilização entre a janela e a soleira. Infiltração na janela da cozinha, azulejo cerâmico soltando, que pode ser defeito de mão de obra, existe algumas fissuras em determinados pontos próximos a janela.

Em virtude de todo o transtorno, proprietário entrou com processo em 18/12/2014, e sentença saiu em 13/03/2018, onde a ré foi condenada a pagar R\$ 20.000,00 de danos morais e quanto aos danos materiais condenar a ré a reparar os danos ocasionados ao imóvel da parte autora: infiltração nas janelas, efetuando a impermeabilização conforme indicado pelo Sr. Perito, umidade no teto, soleiras

soltando, azulejos soltando e fissuras nas paredes, no prazo de 60 (sessenta dias), sob pena de aplicação de multa diária de R\$ 300,00 (trezentos reais) por dia de descumprimento da determinação judicial, após o decurso do prazo referido. A ré também deve arcar com as custas e despesas processuais e honorários advocatícios fixado em 10% sobre o valor da condenação.

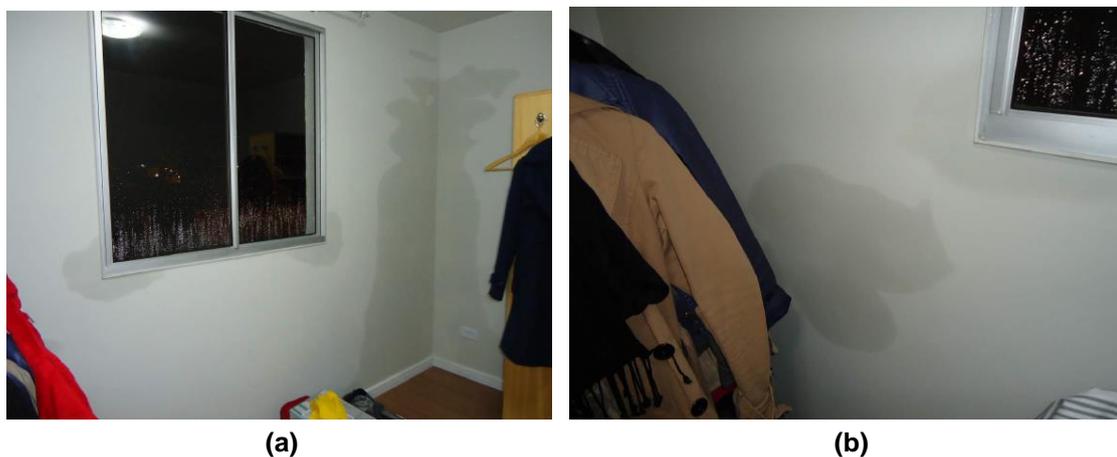
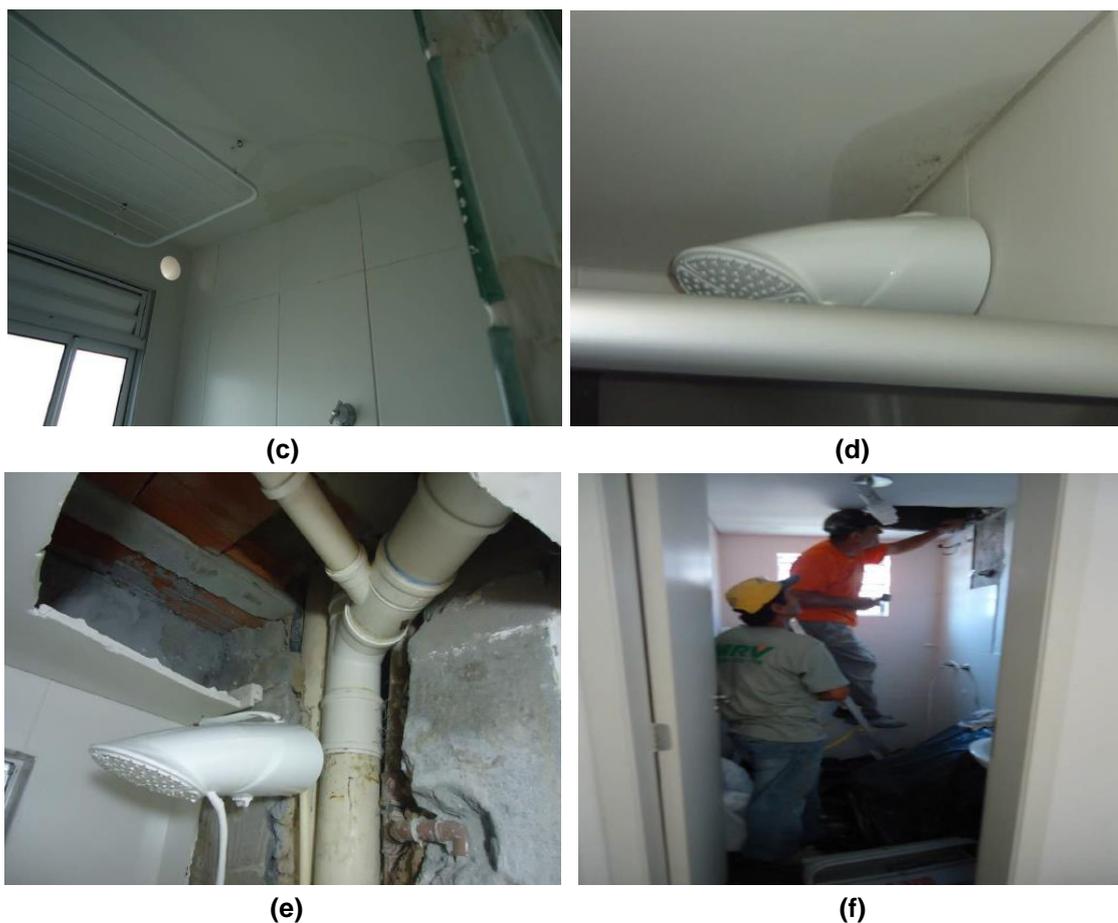
Figura 6: Fotos dos defeitos construtivos.
Fonte: PARANÁ (2014d)

Ao se mudar para o imóvel em 2013 o proprietário já nos primeiros meses constatou a falta de fiação elétrica na sala. Após espera de técnicos da construtora para averiguar a situação, que foi confirmada, os mesmos para colocar fiação na sala abriram a parede para puxar fiação da cozinha, o que é incoerente com a alvenaria estrutural. Além disso o imóvel apresentou infiltrações na parede da lavanderia, cozinha e no quarto de visita, que ficou com a parede completamente molhada e no quarto de casal, causando umidade e bolor em toda a parede e rodapés, umidade essa mostrada na Figura 6.

Devido a um problema no encanamento identificado devido a infiltração no banheiro, foi necessário a quebra da parede e retirada do box do banheiro, para realização de reparos que duraram três semanas, ilustradas nas imagens (e) e (f) da Figura 6. Durante esse período o proprietário teve o transtorno de conviver com obra dentro de sua casa. Após uma semana da finalização do reparo, as infiltrações voltaram a aparecer e foi necessário retomar a obra para consertar a infiltração gerando mais transtornos.

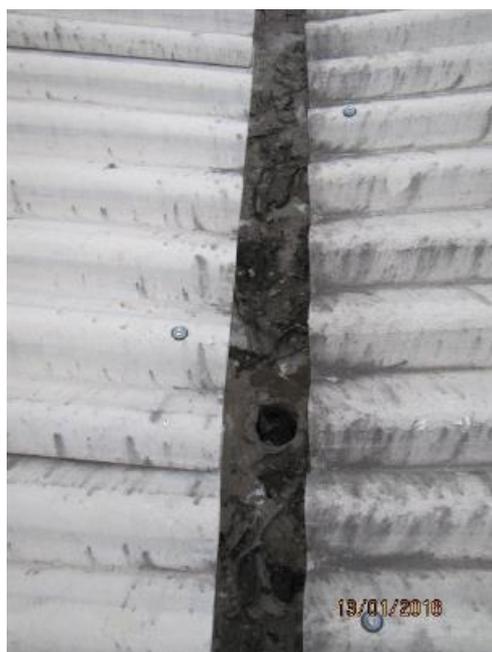
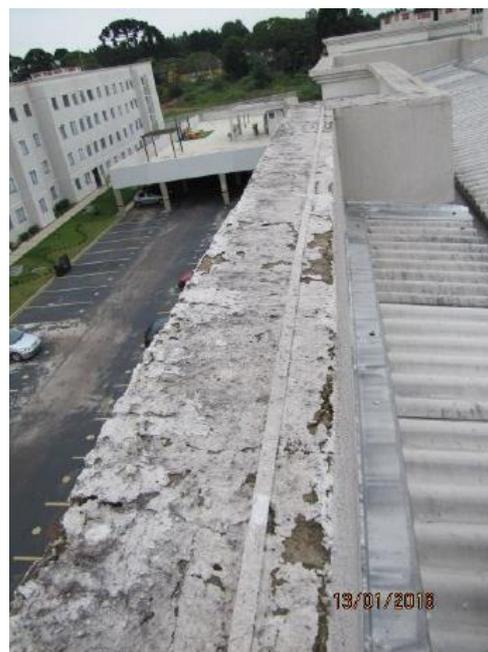
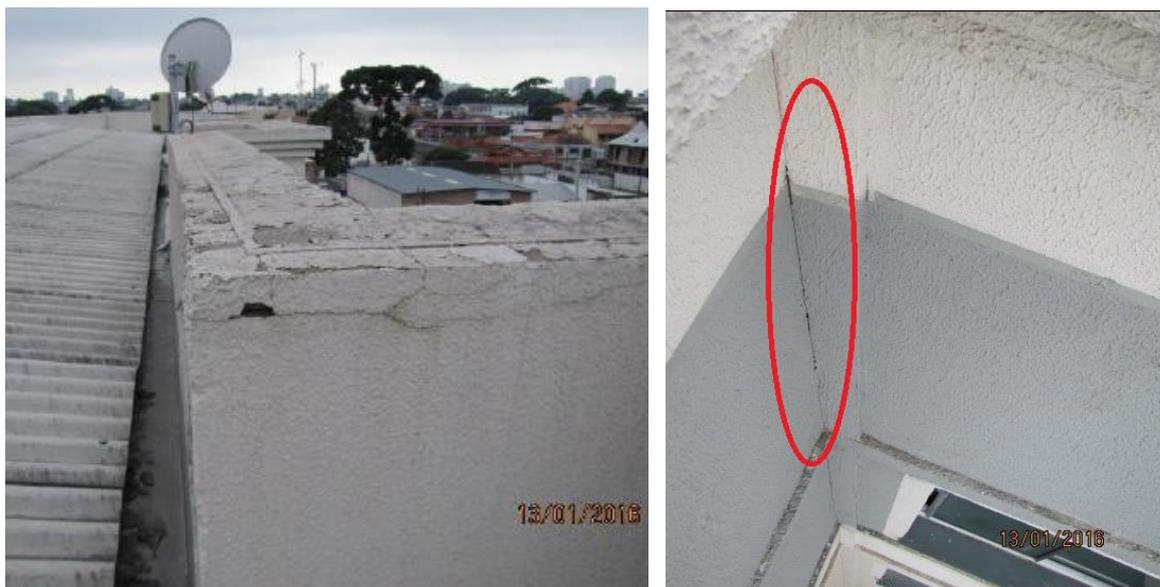
Na vistoria do imóvel o proprietário já verificou que existiam infiltrações nas paredes e teto gerando defeito na pintura, o responsável informou que a infiltração ocorreu devido a telha quebrada, mas que já havia sido reparada e que iriam refazer a pintura danificada. De fato, ocorreu a pintura como acordado.

Após ocorrência de chuvas as paredes voltaram a apresentar infiltrações, assim foi acionada novamente a construtora, porém mesmo após visita o problema não foi resolvido. Após outras reclamações foram agendadas vistorias que não apareceram na data marcada. Depois de várias reclamações ocorreu novamente visita ao imóvel e segundo construtora ocorreu reparo, porém o proprietário não foi informado. A situação voltou a acontecer por diversas vezes toda vez que chovia.

O perito identificou que havia acúmulo de sujeira na calha do telhado e entupimento do condutor de água, ocasionando o transbordamento da calha. Além disso a platibanda do edifício, logo acima do apartamento estava com o revestimento externo solto, ocasionando infiltração de água junto a parede externa e interna dos quartos e também existência de uma fissura na parede externa na junta de dilatação a qual penetra água danificando a parede da suíte do apartamento conforme ilustrado na Figura 7.

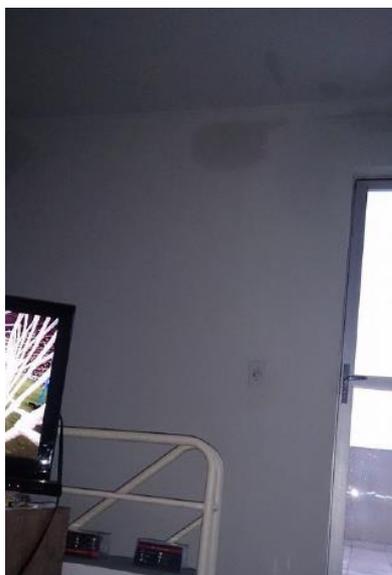
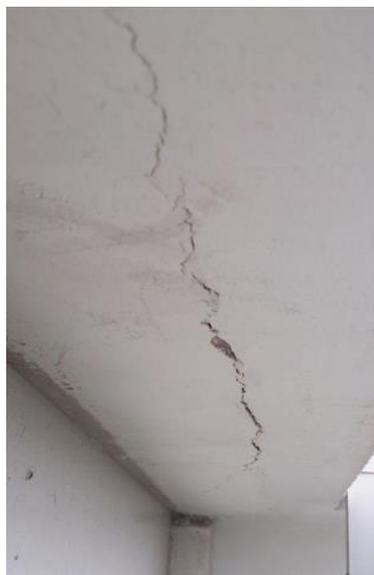
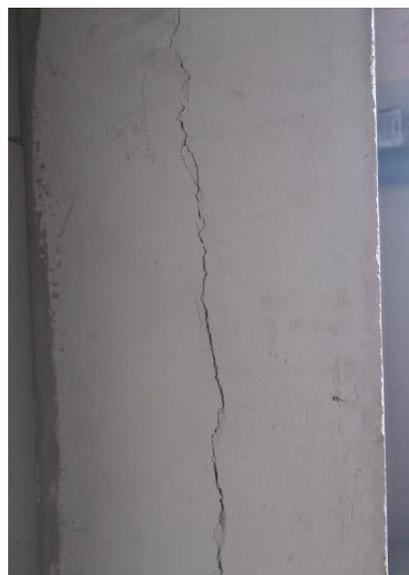
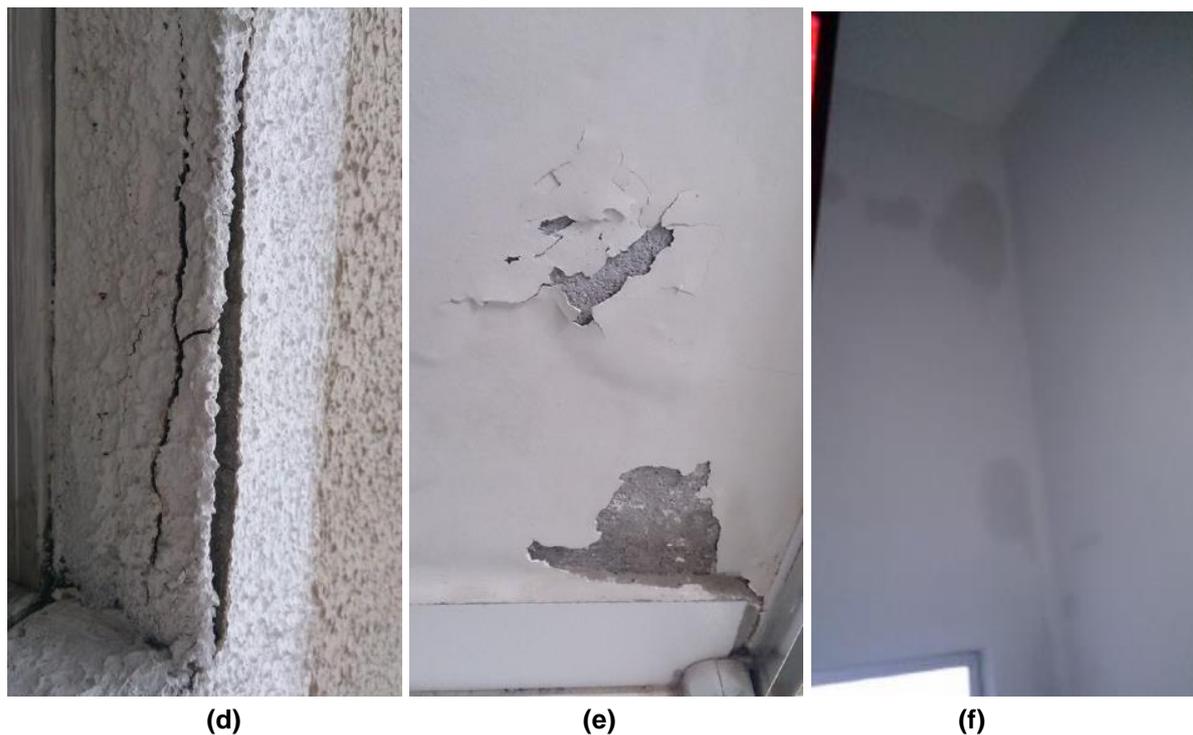
Figura 8: Indicações do perito dos problemas na construção.

A sala apresentava rachaduras, rodapés soltos, no terraço cerâmica com defeito de cor além de problema com o caimento da água que estava em sentido contrário do ralo. Na sala íntima infiltração, causando problema na pintura, em dois quartos janela torta, pintura feita diretamente sobre reboco, na suíte falta de soleira na janela do banheiro e desnível na mesma, rachaduras acima da porta, faltavam o acabamento de pintura em todas as janelas do imóvel.

Devido a isso foram necessários alguns reparos, porém ainda persistiram alguns defeitos mencionados, o teto da área da cobertura não foi corretamente impermeabilizado o que causou infiltração telhado e paredes desta peça da casam ocasionado ainda, despedaçamento do reboco da área externa das paredes e teto, manchas no reboco da área interna do cômodo nas paredes e teto, rachadura no teto da área externa da área do terraço da cobertura e infiltração no piso da área externa do terraço, originando rachaduras no piso e descolamento do piso da parede.

A Figura 8 mostra as paredes com rebocos se decolando, fissuras (rachaduras) com mais de centímetros ao longo das paredes, no sentido vertical e longitudinal, motivo de preocupação, no sentido que se envolvem aspectos de segurança.

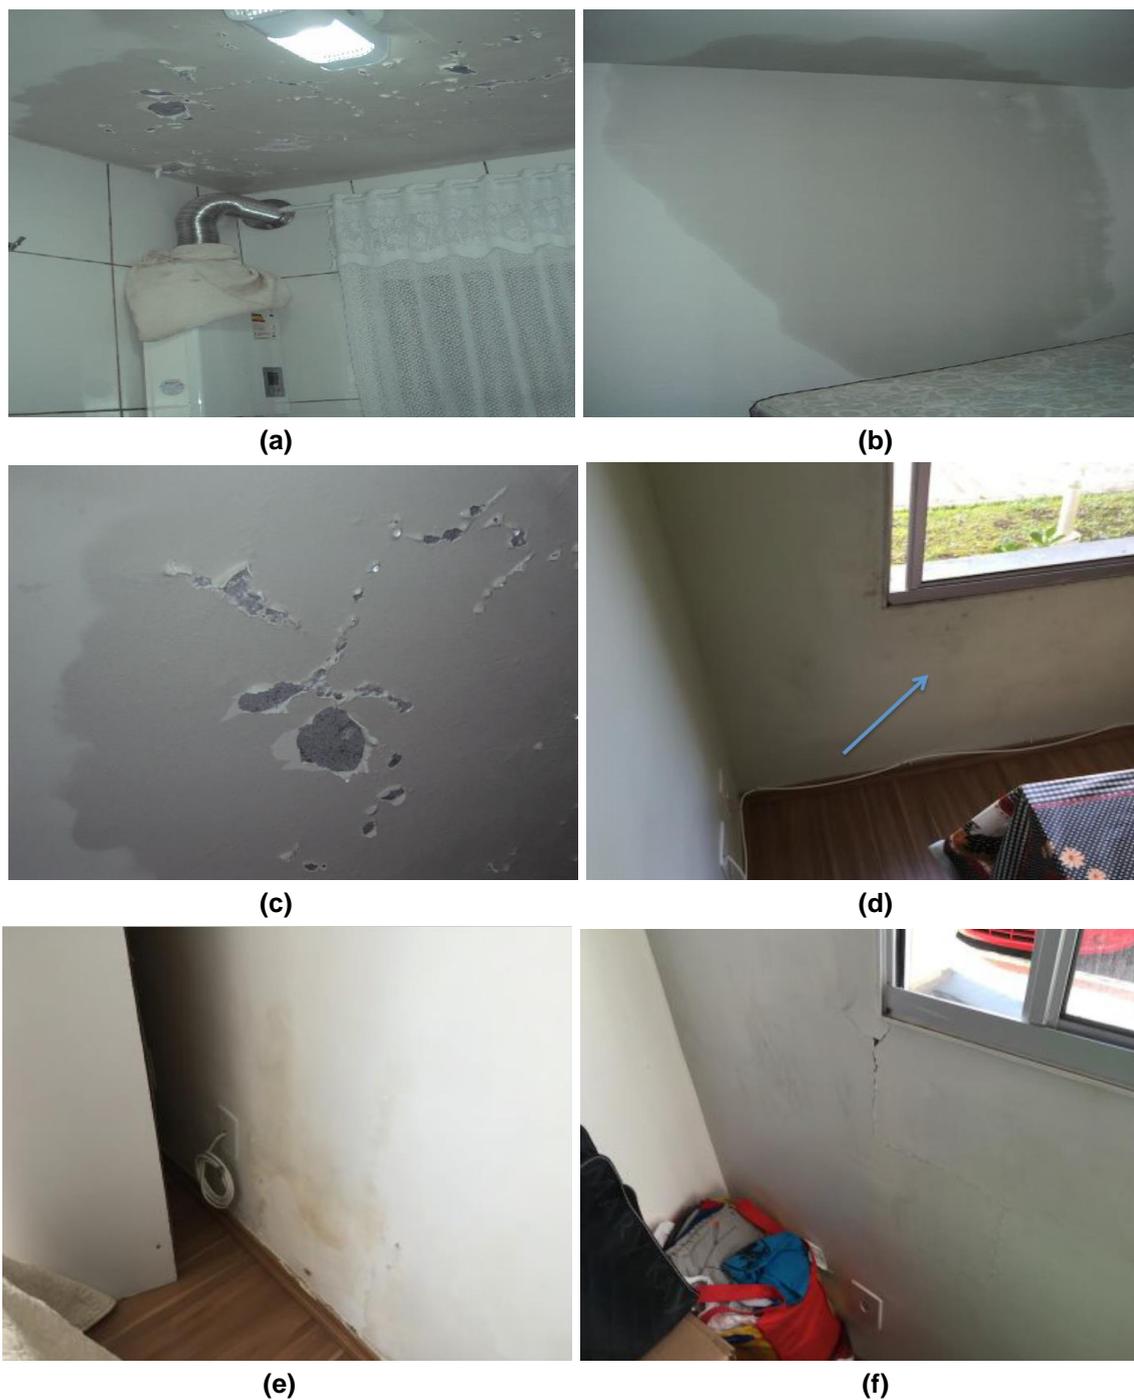
**Figura 9: Fotos que comprovam as infiltrações reclamadas.
Fonte: PARANÁ (2014g)**

Já nos primeiros meses foram observadas infiltração, vazamento, goteira, bolor devido a umidade e inchaço de paredes, teto, de móveis e do piso laminado, e, como se não bastasse, o ralo do banheiro por diversas vezes deixou de escoar a água do chuveiro, obrigando o proprietário a parar por cerca de três vezes o banho, para não transbordar a água.

O perito constatou que existem sinais de umidade, fissuras e trincas no apartamento conforme mostra na Figura 9. As manchas de umidade estão localizadas na sala de estar e em ambos os quartos, principalmente próximo das janelas. As fissuras e trincas estão localizadas próximas a janela do quarto do casal.

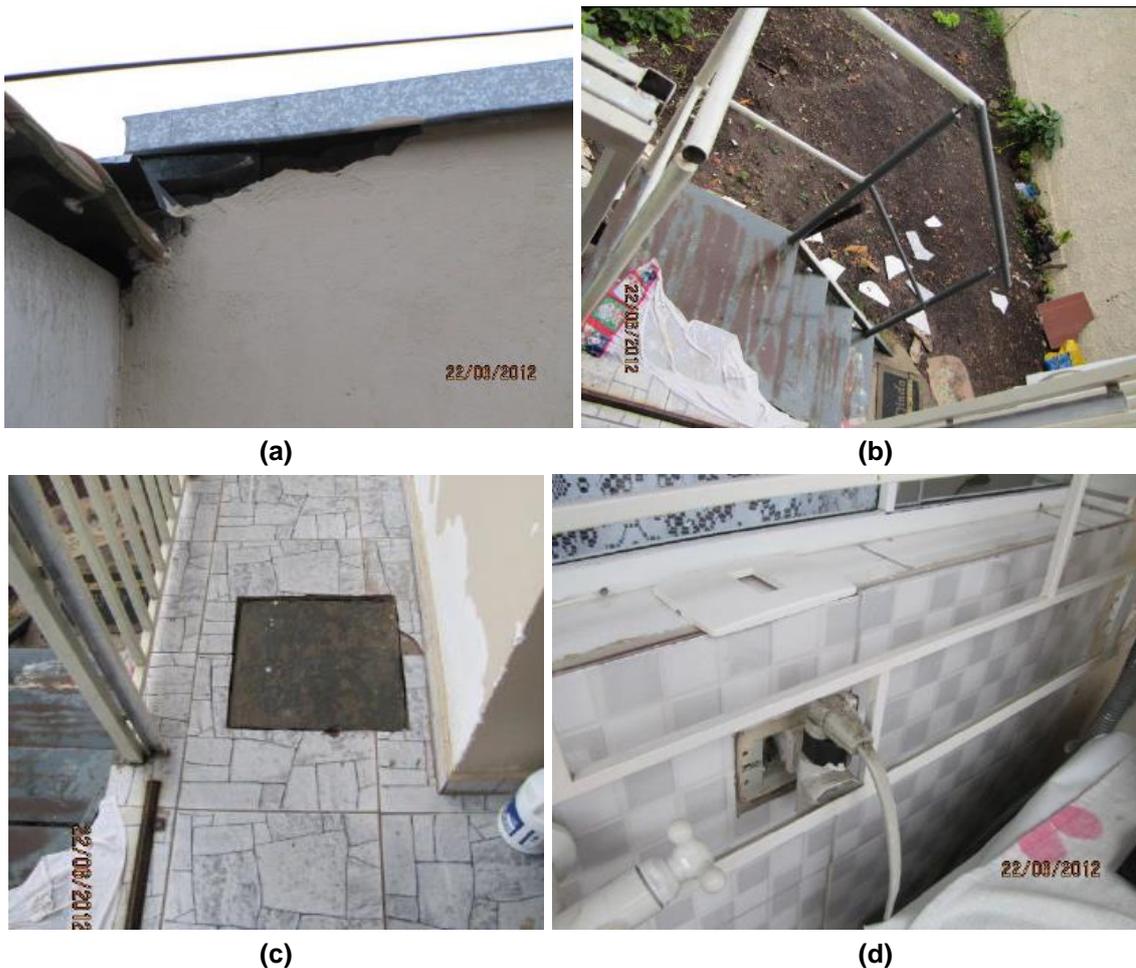
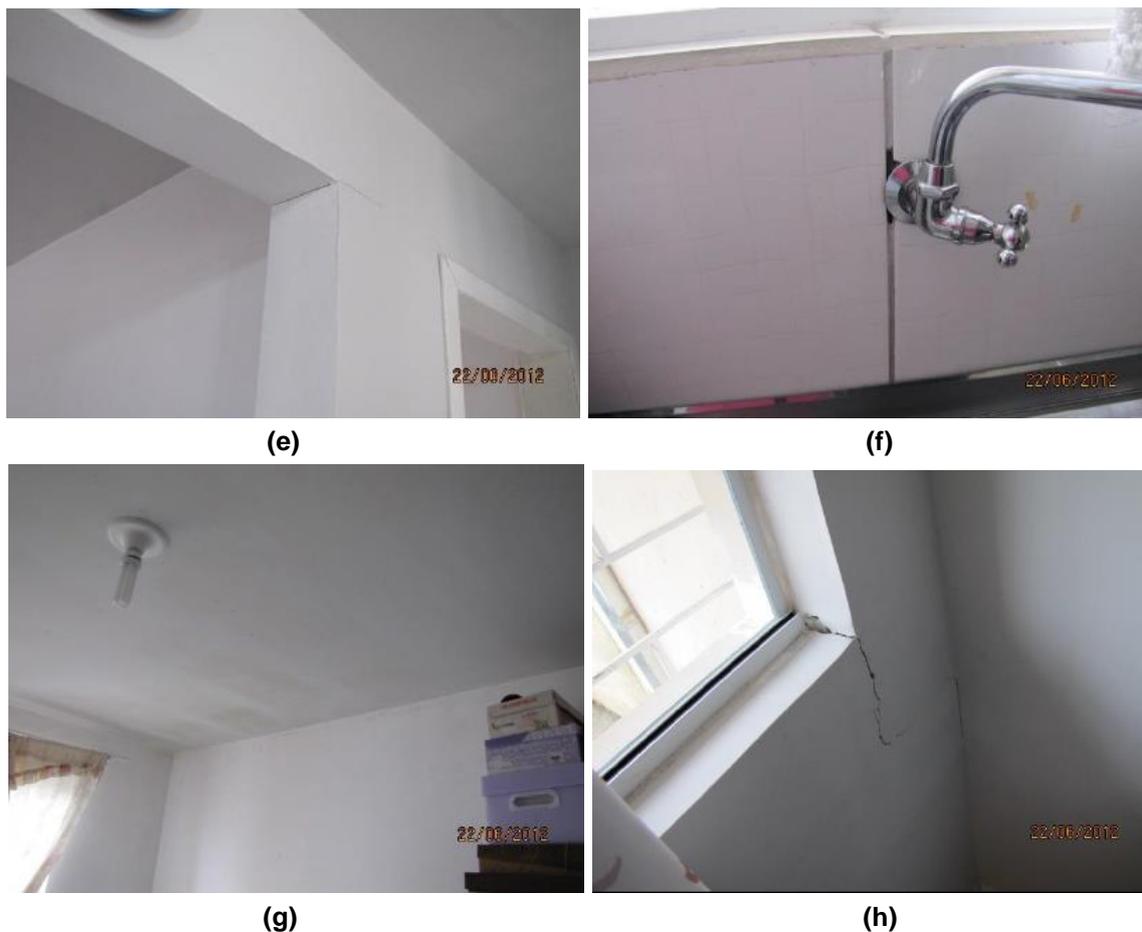
Figura 10: Fotos dos defeitos construtivos.
Fonte: PARANÁ (2011)

O imóvel apresentou rachaduras, encanamento com defeito, falta de cano para ligação com relógio de água, torneira do jardim com problema e feito reparo que ficou torto, caixa de água ligada ao do vizinho onde o próprio arrumou o problema, tomadas com frestas com a cerâmica e mal contato, acabamento cerâmico ruim tanto no banheiro como na torneira da cozinha com azulejo quebrado, portas não fecham, manchas de umidade, cerâmica oca em toda casa, diversos problemas de acabamento, onde alguns desses problemas ilustrados na Figura 10.

Perito constatou que existe uma rachadura de recalque na parede junto a janela frontal da sala, porém não corre risco a solidez da edificação. Além de ter sido constatado que 21 peças de cerâmica do piso estavam ocas/soltas, devido à má instalação. Além disso escada de metal sem acabamento de pintura com manchas de ferrugem, porta que foi cortada sem acabamento de pintura, manchas na pintura do quarto, janela com infiltração, manchas no teto do quarto, falta de rejunte na torneira, fissura no reboco do corredor, pintura externa descascando, piso externo com falha de acabamento e tampa da caixa de gordura sem acabamento, parede lateral externa sem reboco ocasionando umidade e falha do reboco junto ao rufo que faz divisa com casa ao lado.

Em virtude de todo o transtorno as proprietárias entraram com processo em 18/12/2011 e sentença saiu em 26/02/2014 onde a ré foi condenada a pagar R\$10.000,00 de danos morais além de condenar a ré em relação aos danos materiais de reparar os vícios constatados no laudo pericial, com prazo de 30 dias,
