**UNIVERSIDADE TECNOLÓGICA FEDERAL DO PARANÁ**

**ESTUDO DE PATOLOGIAS EM EDIFICAÇÕES UNIFAMILIARES: TIPOS E  
OCORRÊNCIAS**

Trabalho de conclusão de curso de graduação apresentada como requisito para obtenção do título de Bacharel em Engenharia Civil, da Universidade Tecnológica Federal do Paraná (UTFPR).

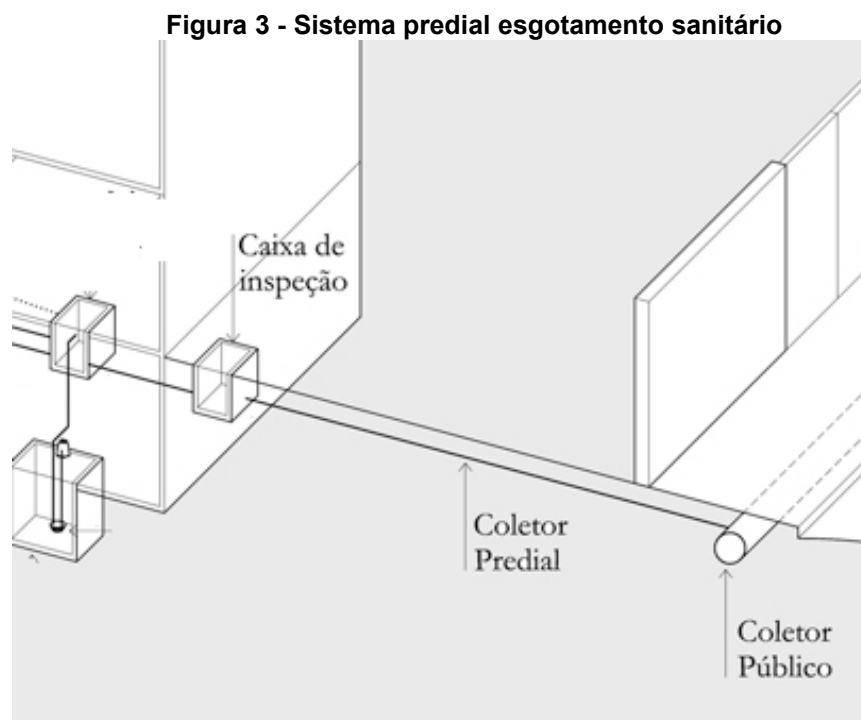
- Coletor público: tubulação da concessionária que recebe os coletores prediais.
- Coletor predial: última inserção de subcoletor ao coletor público;
- Caixa de inspeção: caixa que permite a inspeção e manutenção do sistema;
- Caixa sifonada: destinada a receber efluentes da instalação secundária de esgoto.

Compõem, ainda, os SPES (figura 3):

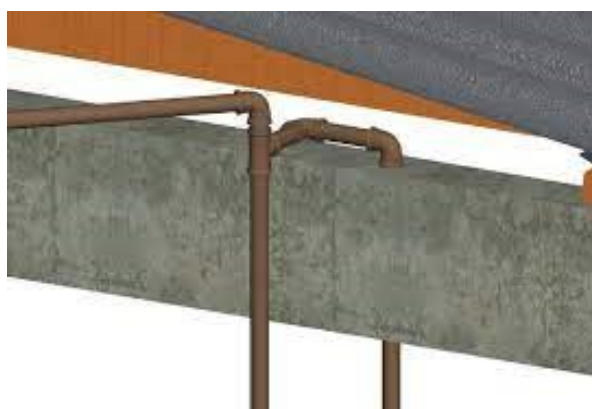
**Figura 7- Falha na fase de projeto: incompatibilização de sistemas**

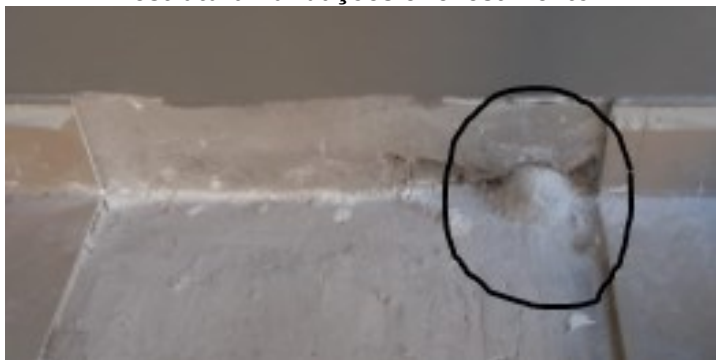
Na fotografia 1 observa-se uma falha, que provavelmente tenha ocorrido ainda na fase de projeto, pois há interferência entre o projeto de instalação pluvial (canalização) e o projeto estrutural e/ou arquitetônico. Nota-se que a tubulação de drenagem da cobertura (componente do condutor vertical) não está locada de forma adequada já que há interferência com a viga baldrame, implicando na cota do piso. Assim, a conexão ficou acima do nível do piso, comprometendo a continuação do assentamento do porcelanato e rodapés.

**Fotografia 1- Incompatibilização entre os sistemas de drenagem de água pluvial, estrutural/fundações e revestimento.**

Assim, ao projetar um sistema, deve-se considerar o espaço físico necessário a todos os sistemas para não haver conflitos e demasiados problemas durante a fase de execução.

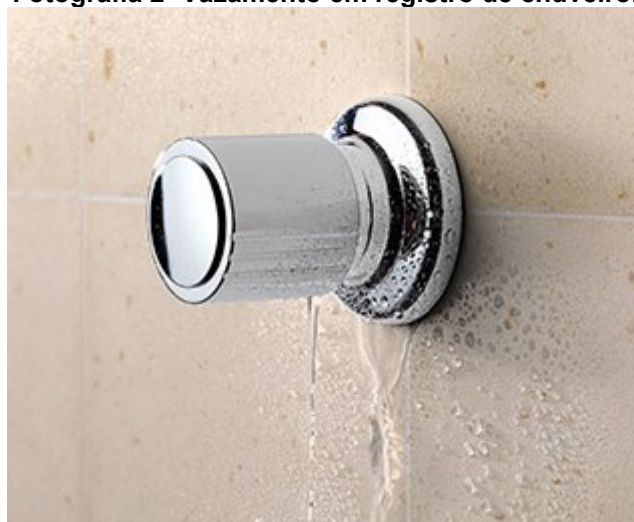
A fotografia 2 é um exemplo de vazamento nesse componente do sistema.

**Fotografia 2- Vazamento em registro de chuveiro.**

As principais causas dos vazamentos, de acordo com Carvalho (2020), são a mão de obra desqualificada, tubulação fora de nível, tubulação solidária à estrutura ou sem espaço para dilatação (totalmente encoberta por concreto). Ainda, de acordo com o mesmo autor, os registros de pressão e de gaveta são os acessórios que, geralmente, manifestam os vazamentos. O problema cessa, normalmente com a substituição do acessório.

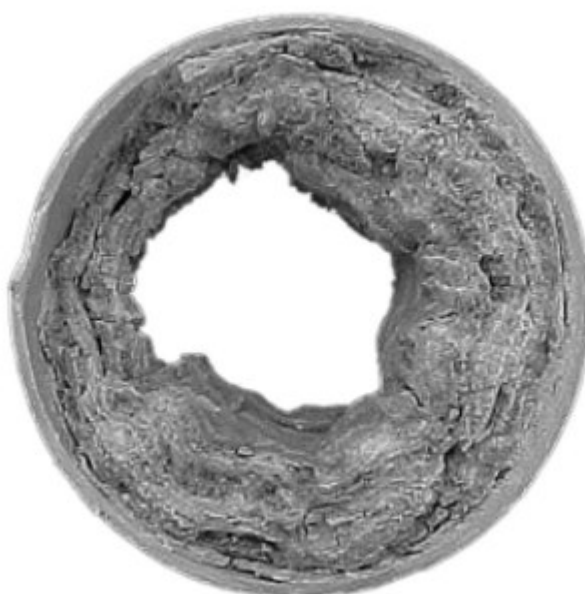
Segundo Carvalho (2013), o entupimento das tubulações, normalmente é causado pela formação de crostas de sais principalmente o carbonato de cálcio, fotografia 3, em locais onde a água de abastecimento apresenta elevados teores de cálcio e magnésio dissolvido. Segundo o autor citado anteriormente, para combater essa patologia indica-se ao proprietário a manutenção e o controle adequado com a instalação de filtros na entrada de água da edificação.

**Fotografia 3 - Incrustação da tubulação**

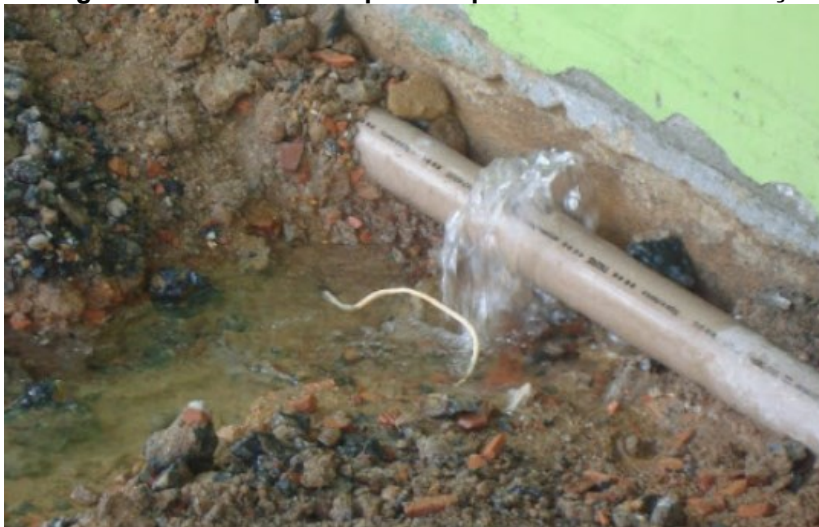
**Fotografia 4 - Rompimento por choque mecânico em tubulação**

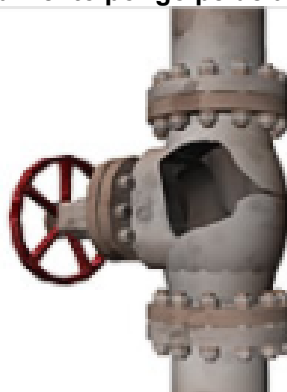
**Figura 8- Rompimento por golpe de aríete em conexão**

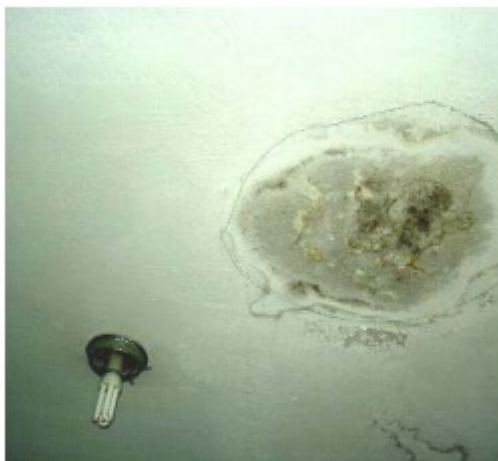
Vazamentos são muito recorrentes nos sistemas de esgoto sanitário, decorrentes na maioria das vezes de instalações deficientes, defeitos em peças ou falta de manutenção na rede segundo Carvalho (2020). São classificados como aparentes ou ocultos (facilmente visíveis ou de difícil percepção). Uma característica marcante do vazamento neste sistema é o aparecimento de fungos nas marcas como na fotografia 5, que não aparece no vazamento de água fria por exemplo. Por questões de higiene e saúde, a manutenção e/ou troca da peça problemática se faz necessária em prazos curtos, para os danos não se alastrarem.

**Fotografia 5- Mancha característica de vazamento no sistema de esgoto sanitário**

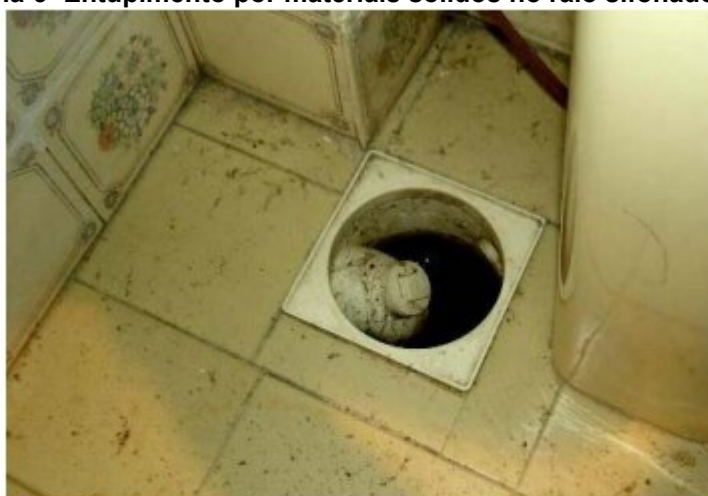
**Fotografia 6- Entupimento por materiais sólidos no ralo sifonado**

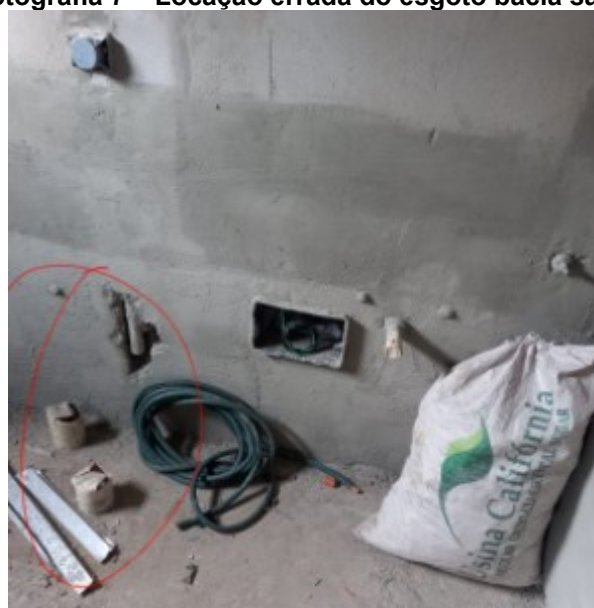
Fotografia 7 – Locação errada do esgoto bacia sanitária.

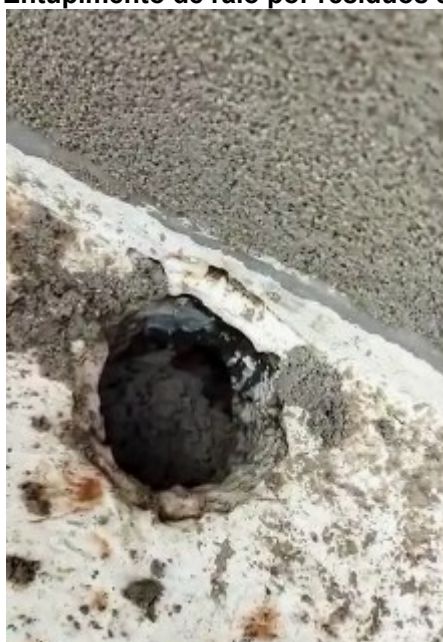
As falhas de execução, as de maior recorrência, ocorrem no sistema de água fria, 41,3%, 38,1% são identificados na instalação de esgoto sanitário e 20,6% de drenagem pluvial. Dentre as falhas identificadas, as mais comuns, na execução, são: locação inadequada da tubulação, conexão incorreta entre tubos, diminuição brusca de diâmetro de tubos, declividade inadequada da tubulação de esgoto e ventilação invertida, falta de impermeabilização e entupimentos por resíduos de obras (Fotografia 9).

**Fotografia 9 - Entupimento de ralo por resíduos sólidos.**

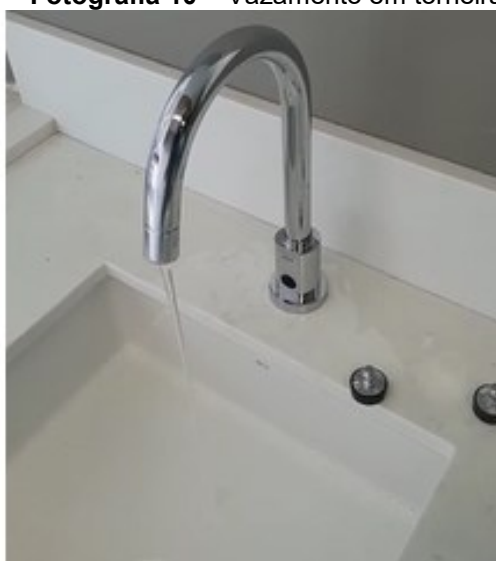
Os erros de componentes foram identificados somente no sistema de água fria e água quente, sendo eles vazamentos em torneiras (Fotografia 10) ou bacias sanitárias e peças quebradas.

**Fotografia 10** – Vazamento em torneira.

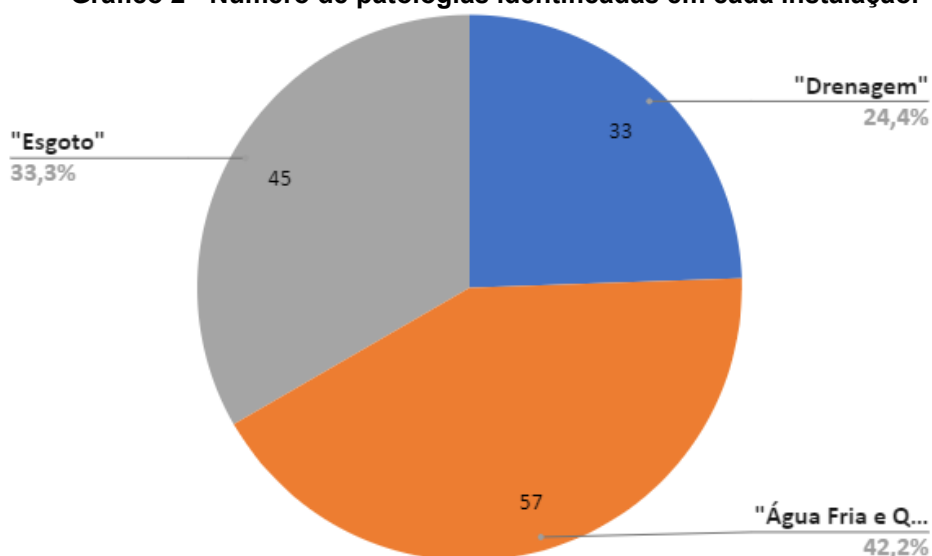
Assim, do total de 135 problemas, cerca de 42,4% ocorreram nas instalações de água fria e quente (IPAFQ), 33,3% foram identificados no sistema de esgoto (SPES) e 24,4% no sistema de drenagem (IPAP), o gráfico 2 apresenta os resultados de forma gráfica.

**Gráfico 2 - Número de patologias identificadas em cada instalação.**

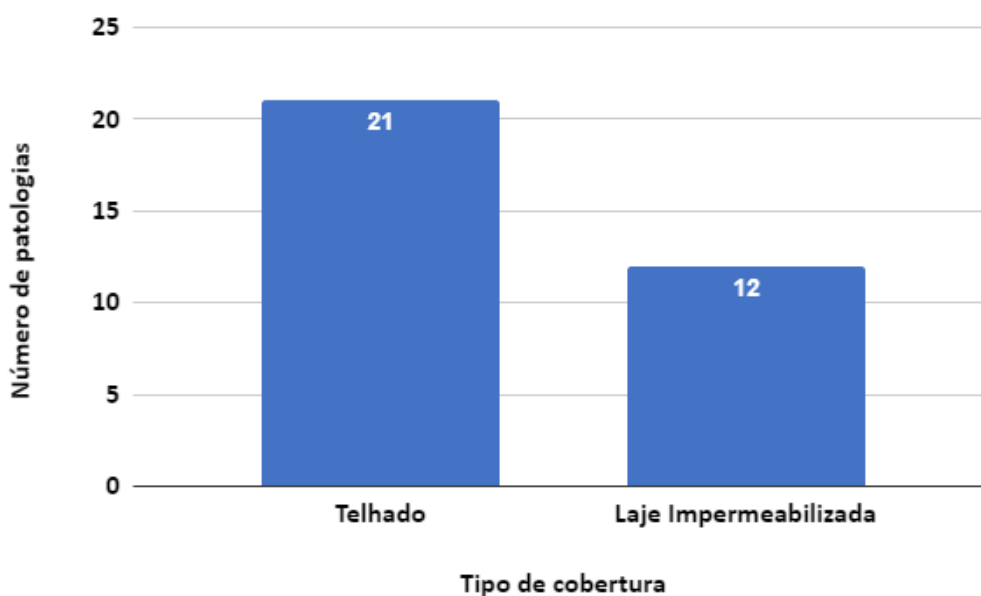
No gráfico 6, relacionou-se o número de patologias nas IPAP ao sistema de cobertura das edificações. Assim, verificou-se que 21 das ocorrências de patologias ocorreram nas edificações com telhado e 12 ocorrências foram registradas nas edificações com sistema de lajes impermeabilizadas.

**Gráfico 6 – Número de patologias no sistema de drenagem pluvial (IPAP) versus sistema de cobertura**

Para esta análise, foi utilizado somente edificações com suas coberturas executadas, nos quais somam 10 obras com telhados e 4 com lajes impermeabilizadas. Cerca de 63% das ocorrências ocorreram nas edificações com telhado. Obras com lajes impermeabilizadas apresentaram em média 3 manifestações patológicas, e com telhados apenas 1,2.

No aspecto das instalações de drenagem (IPAP), identificou-se que coberturas com telhados podem diminuir problemas com infiltrações e vazamentos quando comparadas com a instalação de lajes impermeabilizadas.

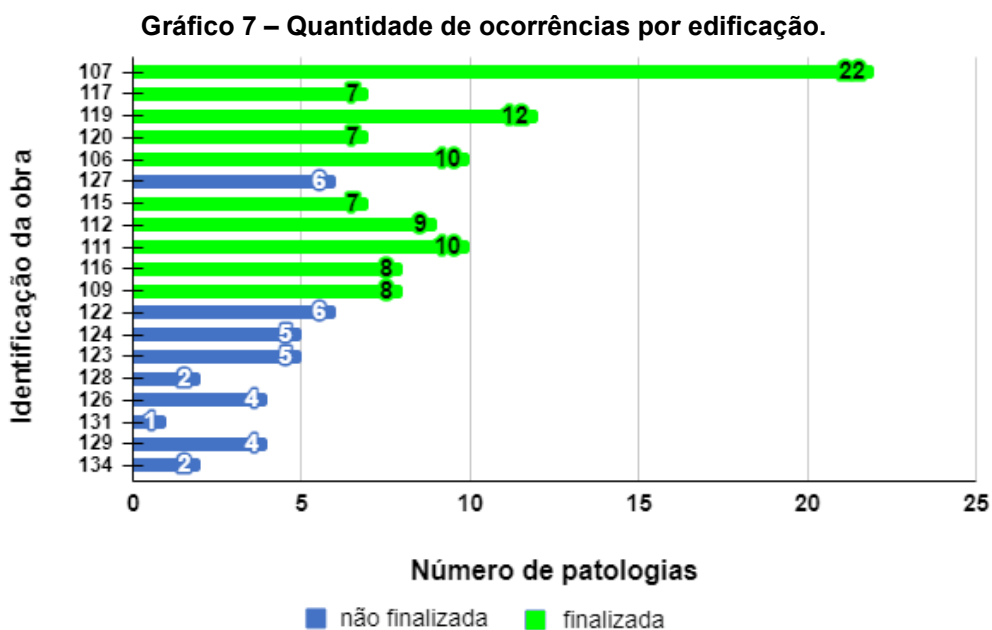
No gráfico 7 são apresentadas as identificações de cada edificação e o número de patologias observadas considerando o status de execução da obra.

Da análise do gráfico 7, verifica-se que 9 obras estão concluídas com o total de 88 ocorrências registradas, sendo responsável por 65,19% dos registros levantados, tendo média de 9,78 patologias por obra. Para obras não concluídas, 12 edificações, com 47 ocorrências, uma média de 3,9, representando 34,81% do total.

A obra identificada pelo número 107 é a que mais apresentou falhas, cerca de 2 vezes o número de falhas quando comparada com as obras com mesmo estágio executivo (finalizadas). Esse alto número pode ser explicado devido ao grande número de banheiros (6) e peças hidráulicas, e também à área construída, cerca de 350 m<sup>2</sup>. A obra identificada pelo n°119, ainda em fase de acabamento, possui 5

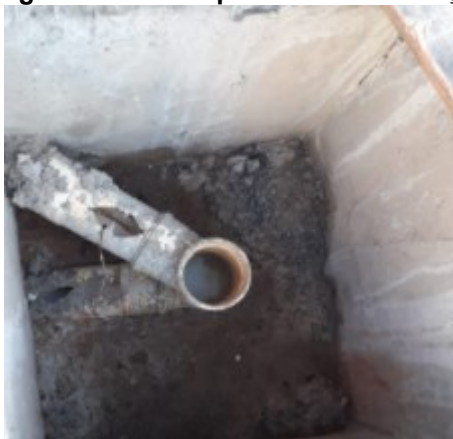
**Fotografia 11 – Rompimento da tubulação**

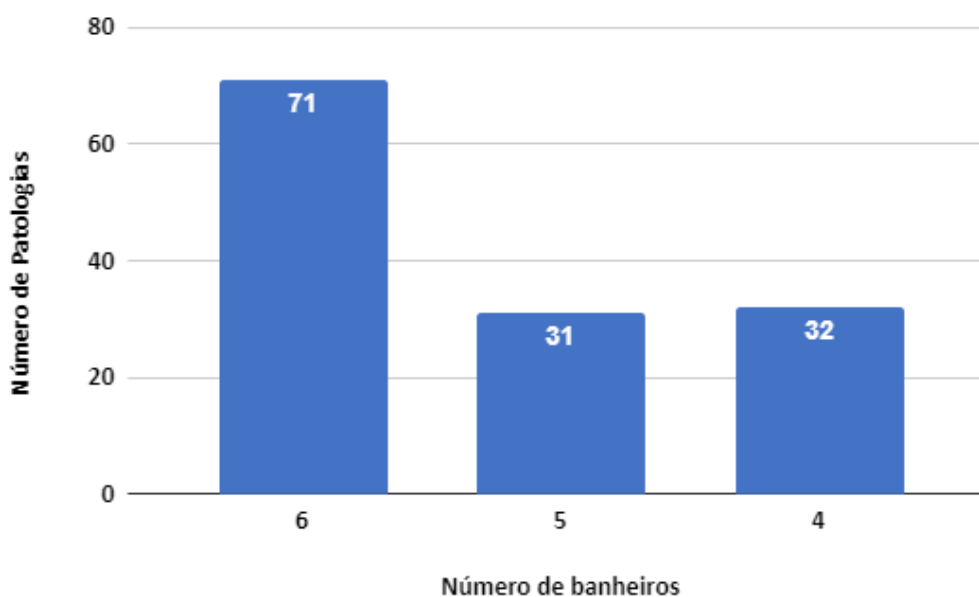
**Gráfico 8 – Número de banheiros versus patologias no IPAFQ**

As edificações com 4 ou 5 banheiros apresentaram pequenas diferenças no número de patologias, 31 e 32 respectivamente, o que, na média, representa 4 e 3,9 patologias respectivamente. Por outro lado, residências com 6 banheiros observou-se cerca de 230% a mais de patologias. Nesses casos, a média foi de 14,2 ocorrências por obra. É importante destacar que, somente uma edificação de 6 banheiros possui área construída menor que 300m<sup>2</sup>.

Podemos concluir que o número de banheiros interfere diretamente a quantidade de manifestações patológicas nas residências.

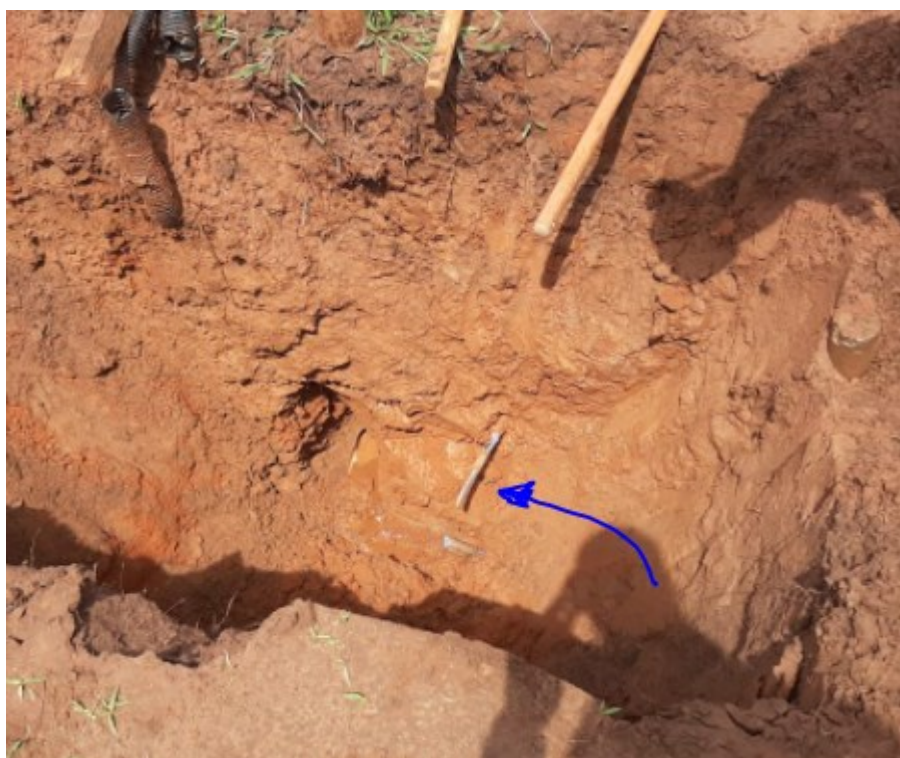
**Fotografia 12 – Rompimento de mangueira PEAD entrada de água**

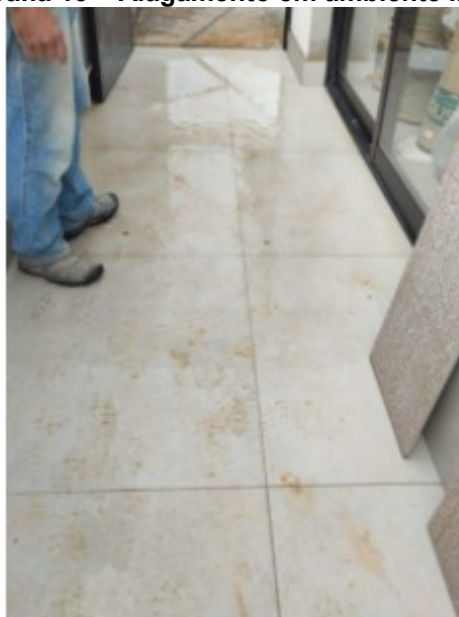
**Fotografia 13 – Alagamento em ambiente interno**

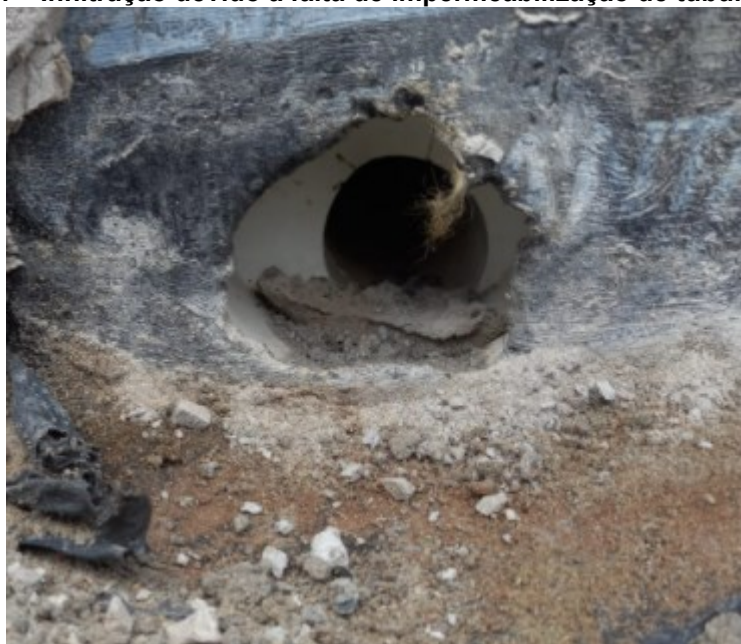
**Fotografia 14 – Infiltração devido à falta de impermeabilização de tubulação**
