**UNIVERSIDADE TECNOLÓGICA FEDERAL DO PARANÁ
DEPARTAMENTO ACADÊMICO DE CONSTRUÇÃO CIVIL
CURSO DE ENGENHARIA CIVIL**

**O ESTADO DA ARTE QUANTO À UTILIZAÇÃO DE VEÍCULOS AÉREOS NÃO
TRIPULADOS (VANTs) PARA O LEVANTAMENTO DE DEFEITOS SUPERFICIAIS
EM PAVIMENTOS RODOVIÁRIOS**

TRABALHO DE CONCLUSÃO DE CURSO

**PATO BRANCO
2020**

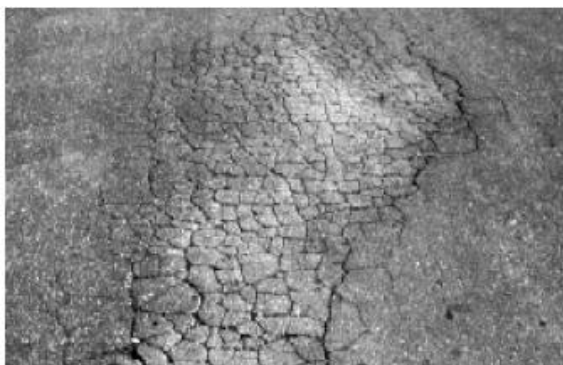
Também conhecida como couro de crocodilo ou tela de galinheiro, as trincas por fadigas são caracterizadas por serem conectadas, conforme Figura 6, tendo como causa as deformações repetidas impostas pelas cargas oriundas do trafego, simultaneamente à ocorrência de uma ou mais camadas instáveis (FERNANDES JR. et al. 1999).

Figura 6: Trincas por fadiga em pavimento flexível
Fonte: Fernandes Jr et al. (1999)

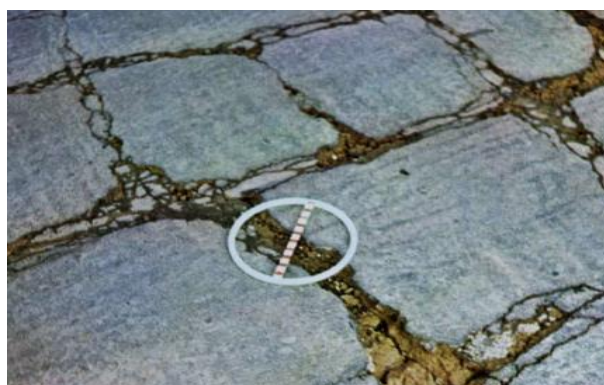
Como o próprio nome sugere, são trincas em formatos de blocos, normalmente com lados maiores que 30 cm e aproximadamente retangulares (Figura 7), sendo causadas por “mudanças no volume de misturas asfálticas com agregados finos e elevado teor de asfalto muito viscoso (baixa penetração)” (FERNANDES JR. et al., 1999, p. 71), sendo que a ausência de tráfego acelera este processo de formação das trincas em blocos.

Figura 7: Trincas em blocos
Fonte: DNIT (2003)

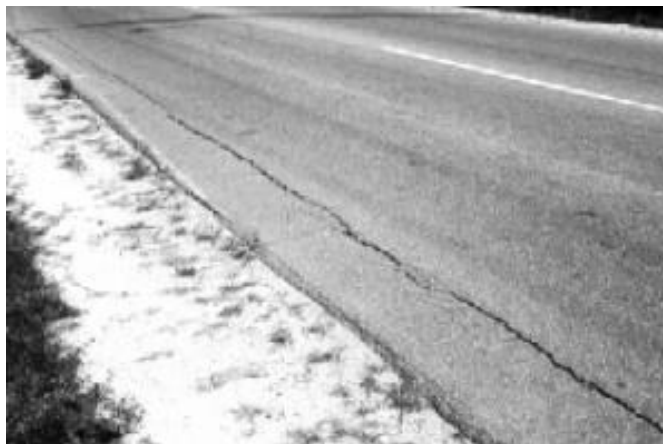
São trincas que se desenvolvem longitudinalmente, normalmente a uma distância de 30 cm da extremidade lateral do pavimento (Figura 8), sendo causada por erros de execução (erros de adensamento e falta de adequado refinamento lateral, por exemplo) consequentes de uma drenagem ineficiente ou inexistente ((FERNANDES JR. et al., 1999).

Figura 8: Trincas nos bordos em pavimento flexível
Fonte: Fernandes Jr et al. (1999)

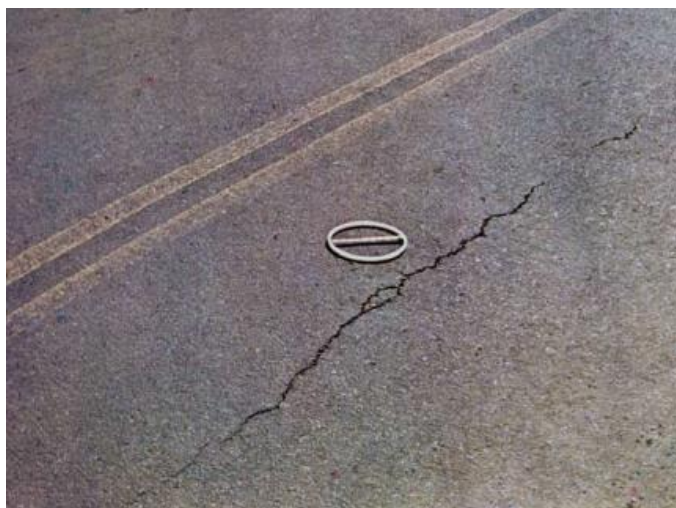
São trincas que ocorrem nas juntas longitudinais (por isso o nome) de faixas de tráfego contínuas e são predominantemente paralelas ao eixo, sendo causadas por erros de execução, como ligações inadequadas entre camadas, conforme Figura 9 (FERNANDES JR. et al., 1999).

Figura 9: Trincas longitudinais em pavimento flexível
Fonte: DNIT (2003)

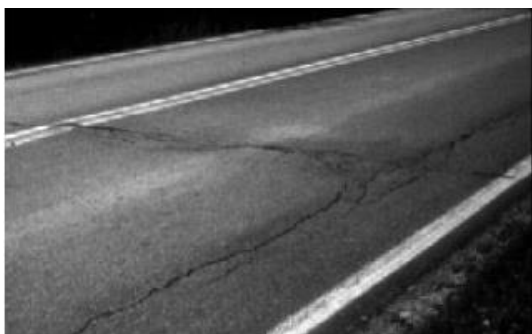
As trincas podem ser transversais (Figura 10), longitudinais (Figura 11) ou em blocos (Figura 12).

Figura 10: Trincas transversais por reflexão
Fonte: Fernandes Jr et al. (2011)

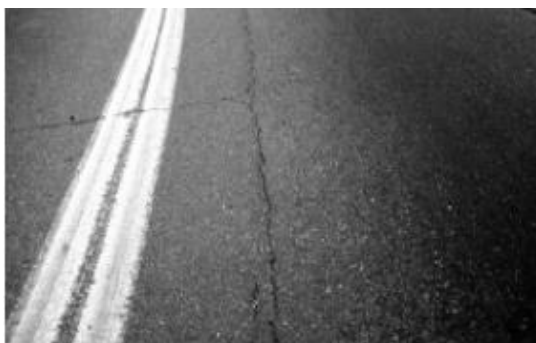
Figura 11: Trincas Longitudinais por reflexão
Fonte: Fernandes Jr et al. (2011)

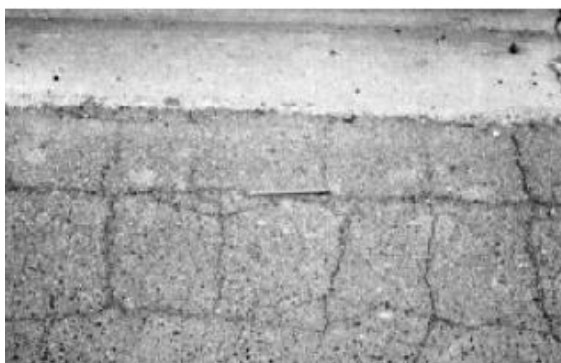
Figura 12: Trincas em blocos por reflexão
Fonte: Fernandes Jr et al. (2011)

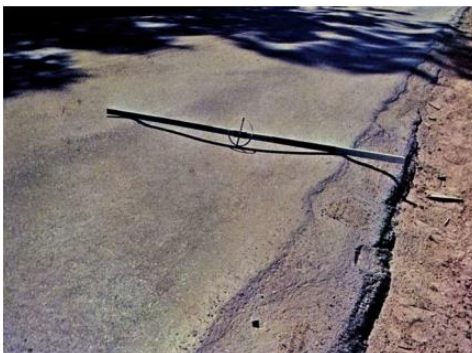
São as Deformações Permanentes nas Trilhas de Rodas, ou seja, uma distorção manifestada como sendo depressões longitudinais, podendo apresentar-se como afundamento plástico ou consolidação (Figura 13) (DNIT, 2003).

Figura 13: Afundamento de trilha de roda
Fonte: DNIT (2003)

São resultantes de problemas de drenagem e erros construtivos (mal compactados ou baixa estabilidade).

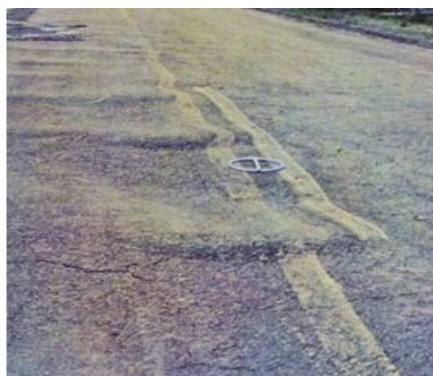
Deformação caracterizada por ondulações ou corrugações transversais na superfície do pavimento” (DNIT, 2003). A ocorrência é comum em locais onde apresentam elevados esforços tangenciais (frenagem, aceleração e curvas), tendo como causa a dosagem inadequada (excesso de asfalto, por exemplo) ou problemas construtivos (excesso de umidade, por exemplo) (FERNANDES JR. et al. 2011).

Figura 14: Ondulação
Fonte: DNIT (2003)

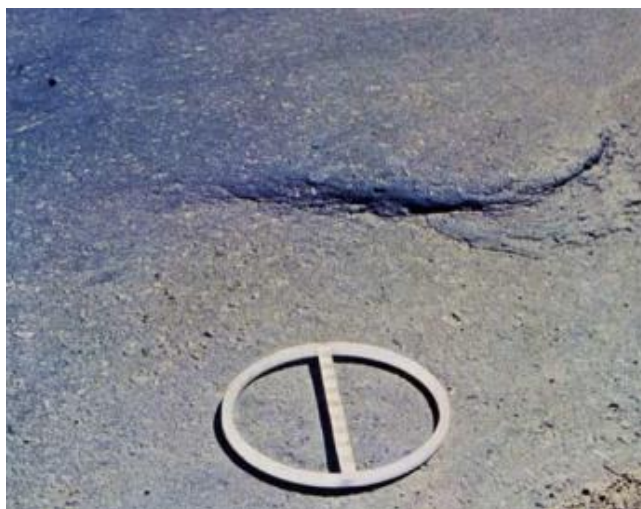
Deslocamento do revestimento em relação à camada subjacente do pavimento, com aparecimento de fendas em forma de meia-lua (DNIT, 2003).

Figura 15: Escorregamento
Fonte: DNIT (2003)

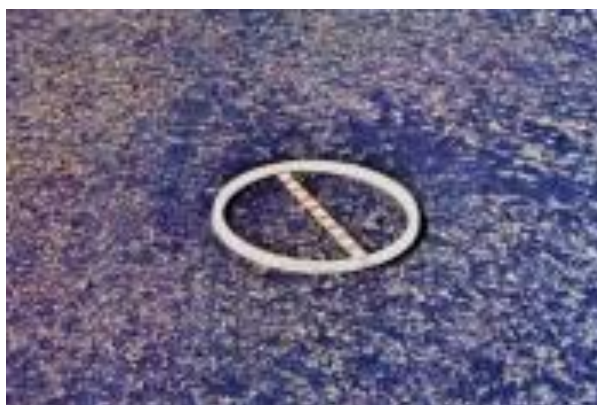
Defeito caracterizado por excesso de ligante asfáltico na superfície do pavimento. Mais frequente em países de clima quente, tendo como causa, além do excesso de ligante asfáltico, o baixo índice de vazios da mistura e a compactação pelo tráfego (Figura 16) (DNIT, 2003).

Figura 16: Esxudação
Fonte: DNIT (2003)

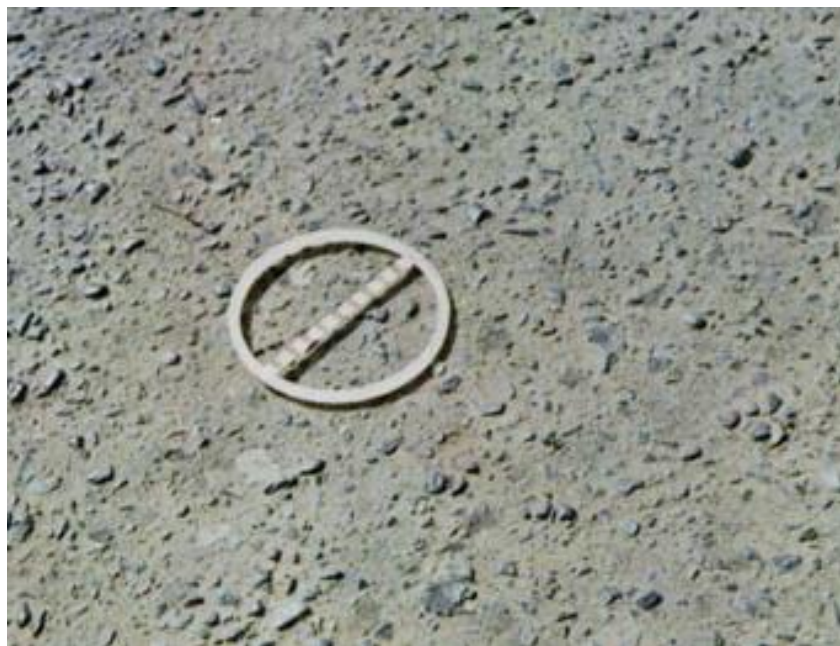
Resultante do arrancamento constante e progressivo do agregado do pavimento (Figura 17) (DNIT, 2003), comprometendo a segurança da via, uma vez que altera o coeficiente de atrito pneu-pavimento.

Figura 17: Desgaste
Fonte: DNIT (2003)

São provocados por esforços tangenciais provenientes do tráfego e englobam o envelhecimento, a oxidação, o endurecimento, a volatilização e a intemperização, tendo como causas a falta de ligante asfáltico, superaquecimento da mistura na usina, compactação insuficiente (excesso de vazios), etc. (FERNANDES JR et al., 2010).

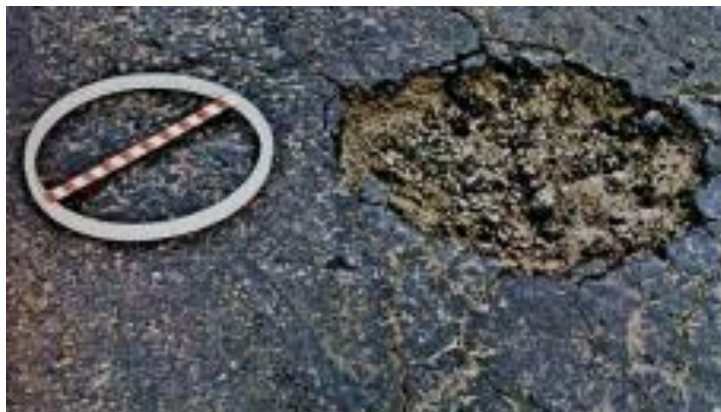
Paneles ou buracos “são cavidades de diversos tamanhos que ocorrem no revestimento, resultantes de uma desintegração localizada” (FERNANDES JR. et al. 2010, p. 79). Estão associados a uma drenagem deficiente e evoluem a partir de outros defeitos (trincas por fadiga, por exemplo) (Figura 18).

Figura 18: Panela ou Buraco
Fonte: DNIT (2003)

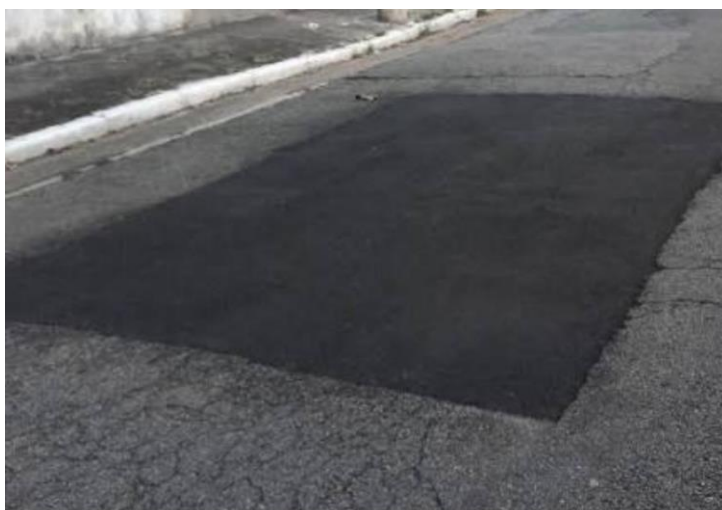
São as panelas preenchidas por uma ou mais camadas de pavimentos durante operações conhecidas como “tapa-buracos” (DNIT, 2003). Podem ser de dois tipos: remendo superficial e remendo profundo. O primeiro é uma correção pela aplicação de uma camada betuminosa; o segundo é aquele em que há a substituição do revestimento e, eventualmente, de uma ou mais camadas inferiores do pavimento (DNIT, 2003).

Figura 19: Remendo em pavimento flexível
Fonte: Cava (2018)

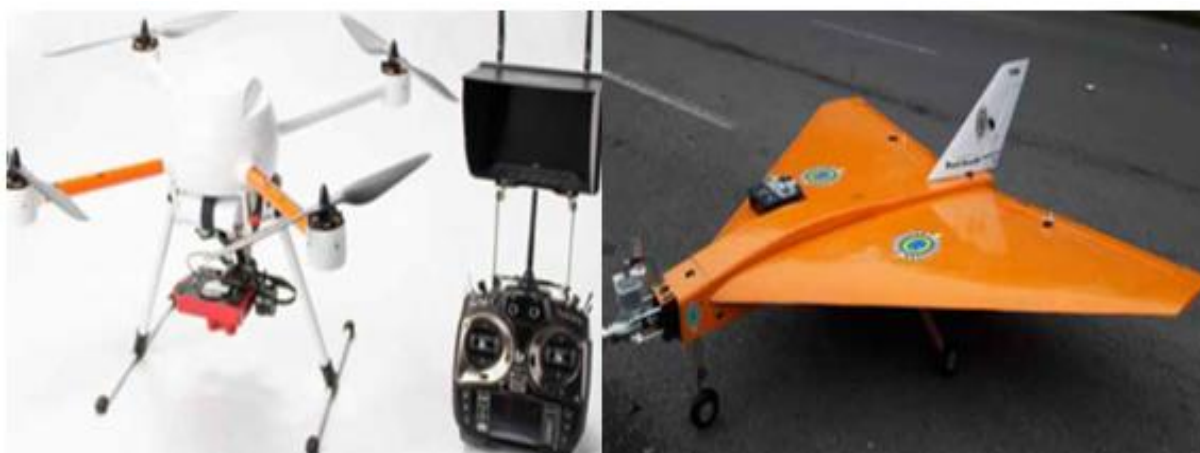
Os VANTs podem ser de diversos tipos, formas, tamanhos e peso. As formas mais comuns são VANTs de asas rotativas (helicópteros) e asas fixas (avião), sendo que os primeiros decolam e pousam na vertical, possuem alta mobilidade e boa planagem; já o segundo são mais simples de controlar, possuem maior resistência e conseguem capturar imagens de longas distâncias, normalmente usados para cobrir grandes áreas (MELO, 2015). Pode-se observar os exemplos de cada VANT citado na Figura 28.

Figura 28: VANTs de asa rotativa (esquerda) e asa fixa (direita)
Fonte: Pecharromán (2010)

Apesar de tais vantagens, estes modelos de VANTs apresentam, cada qual, suas vantagens. Os VANTs de asas fixas normalmente têm necessidade de equipamentos de delocagem e pouso e não podem ser usados para atividades que requeiram baixíssimas velocidades de voo nem podem ser usados em locais confinados; já os VANTs de asas rotativas, apesar de terem a capacidade de pairarem no ar (caso o sistema de propulsão seja totalmente na vertical), de serem ideais para trabalhos em locais confinados e de poderem delocar e pousar na vertical, acabam tendo uma velocidade e uma autonomia de voo reduzida, e isto tem influência direta na capacidade de carga dos mesmos (REYES, 2018).

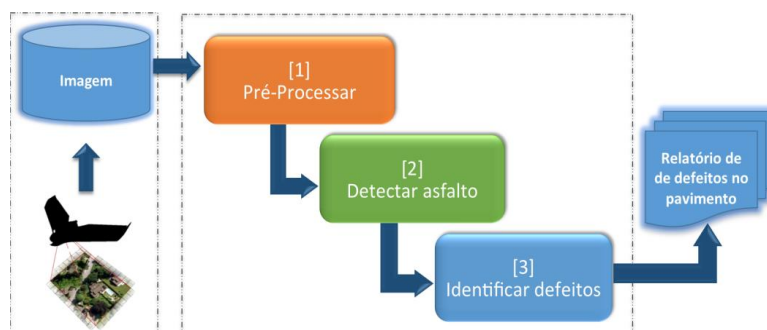
Em Branco et al. (2015), um estudo que supre grande parte das lacunas apresentadas no trabalho anterior, conduzido na cidade de São Carlos – São Paulo, Brasil, os autores se propõem a criar um método eficiente e com um bom custo-benefício para a avaliação da condição de superfície de preservação dos pavimentos rodoviários usando VANT. Para tal, desenvolvem uma metodologia chamada MaNIAC-UAV (*Methodology for Asphalt Automatic Characterization – using Unmanned Aerial Vehicles*) que é dividida em três fases: Pré-Processar, Detectar Asfalto e Identificar Defeitos. Esta metodologia funciona como uma máquina que possui entrada e saída de informações. Como ENTRADA de dados, são utilizadas imagens de alta resolução espacial (4cm/pixel) obtidas através de um *payload* (câmera com resolução de 16 MP, ou seja, 4.0 cm/pixel, modelo CANON S110) acoplado em um UAV (*Unmanned Aerial Vehicle*, traduzido como VANT); como SAÍDA, é gerado um relatório de defeitos conforme a terminologia adotada pela norma DNIT 005/2003 – TER. Este processo pode ser visto na Figura 31.

Figura 31: Macrovisão da metodologia MANIAC
 Fonte: Branco (2016)

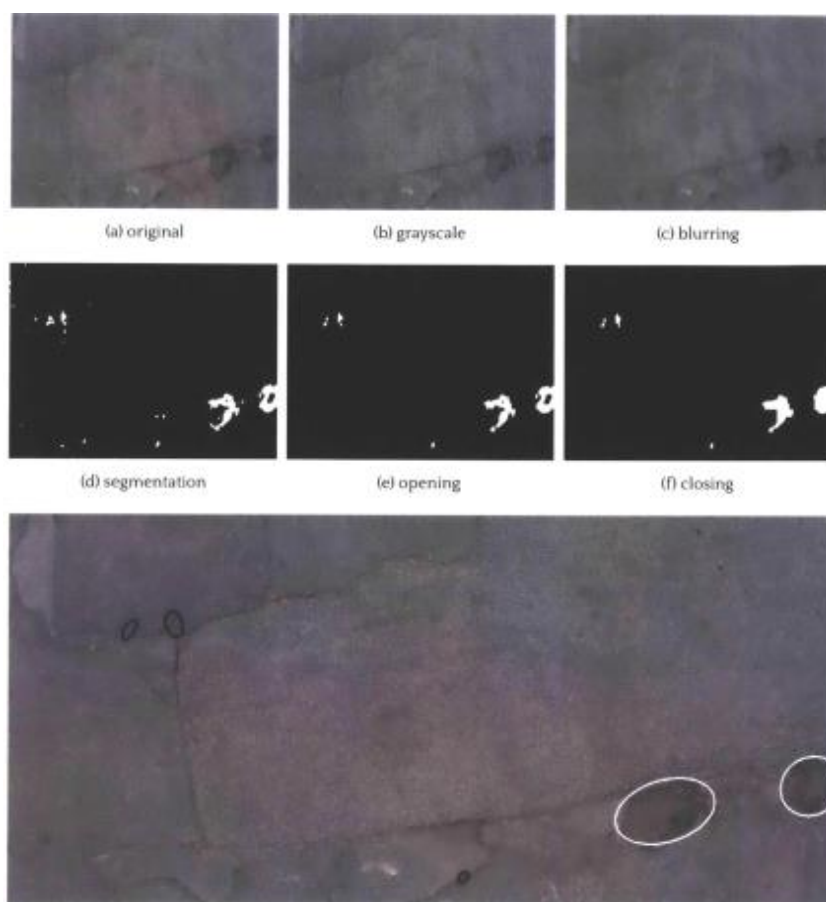
primeiro faz-se uma Conversão para a Escala de Cinza, transformando-a em uma imagem binária, onde é possível distinguir pavimento em boas condições de pavimentos com defeitos; a seguir é feita uma Suavização da Imagem para a remoção de possíveis ruídos; fez-se uma Segmentação da Imagem, onde a intensidade do valor do pixel diferencia o pavimento em boas condições de pavimentos com defeitos. Ou seja, para valores de pixels iguais ou inferiores a 109, o pavimento é considerado em boas condições, enquanto que valores de pixels entre 110 e 255 foram classificados como de possíveis *features* (defeitos) de interesse; logo após, realizou-se a Remoção de Ruídos baseado nos valores de pixels (0 ou 1) próximo à área de interesse; fez-se um Encaixe de Contorno em que a área de interesse foi contornada de forma elíptica; por fim, foi utilizada uma Função de Decisão com o objetivo de classificar a área de interesse como Panela ou não. Tal função teve como variáveis a Textura, a Circularidade, a Solidez e o Tamanho. A Figura 32 mostra o resultado de uma imagem dessa metodologia.

Figura 32: Resultado da metodologia e saída do algoritmo de Petkova para identificação de defeitos do tipo Panelas
Fonte: Petkova (2016)
