**ACESSIBILIDADE EM CALÇADAS:
ESTUDO DE CASO NA REGIÃO CENTRAL DE FRANCISCO BELTRÃO**

Accessibility on sidewalks: case study in the central region of Francisco Beltrão

Trabalho de Conclusão de Curso de graduação, apresentado à disciplina de TCC II, do curso de Engenharia Civil do Departamento Acadêmico de Construção Civil – DACOC da Universidade Tecnológica Federal do Paraná – UTFPR, como requisito parcial do título de Engenheiro Civil.

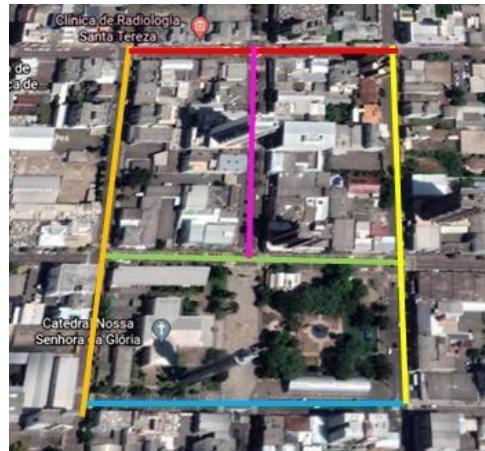
Figura 4 - Exemplo de delimitação das ruas
Fonte: Google Earth, 2021.

Posteriormente, para realização de análise mais pormenorizada, as ruas da área de estudo foram divididas em trechos de tamanho igual ao das quadras que os contém (Figura 4).

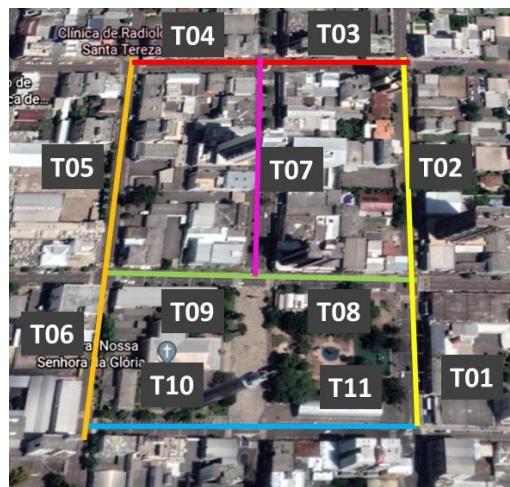
Figura 5 - Exemplo de delimitação do trecho
Fonte: Google Earth, 2021.

Finalmente, cada trecho foi dividido em dois lados da rua, escolhidos arbitrariamente, sendo um lado designado como A e o outro como B, para detalhar a área de estudo, de maneira a tornar possível a análise de cada particularidade da rua (Figura 5).

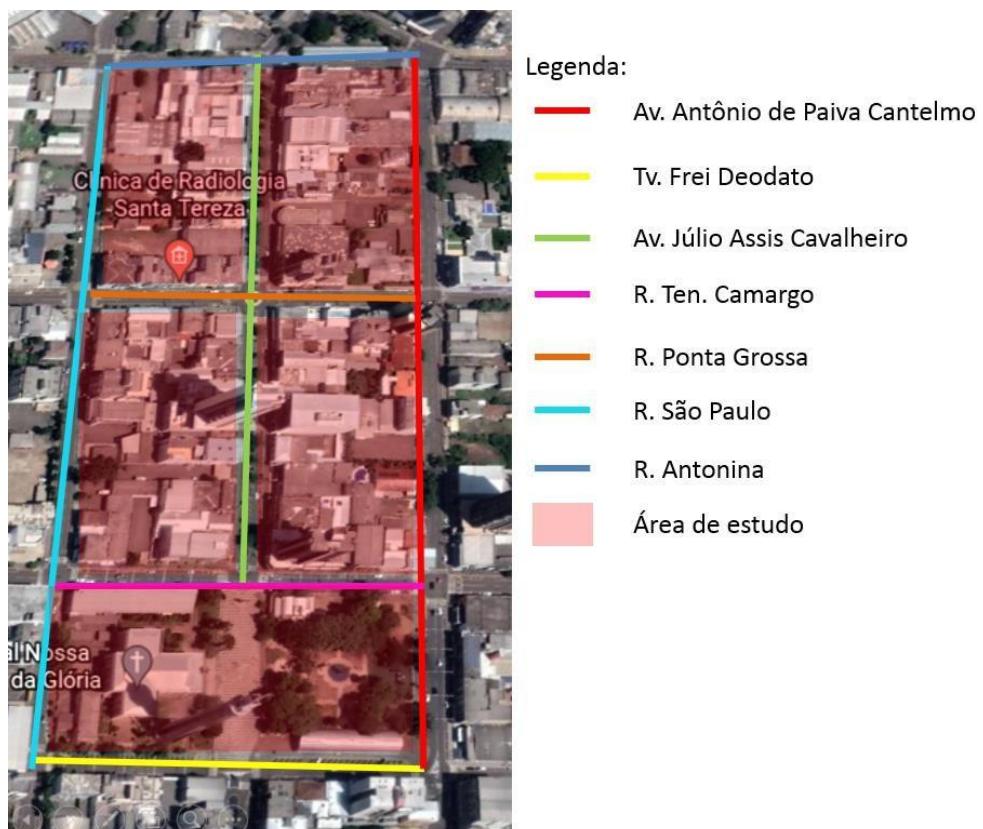
Figura 7 - Ruas estudadas.
Fonte: Google Earth, 2021.

A área de estudo situa-se no centro da cidade de Francisco Beltrão, PR, e abrange o calçadão e as vias que levam a seu acesso. Desta forma, as ruas escolhidas foram: Avenida Júlio Assis Cavalheiro, Avenida Antônio de Paiva Cantelmo, Rua São Paulo, Travessa Frei Deodato, Rua Tenente Camargo, Rua Ponta Grossa e Rua Antonina (Figura 7).

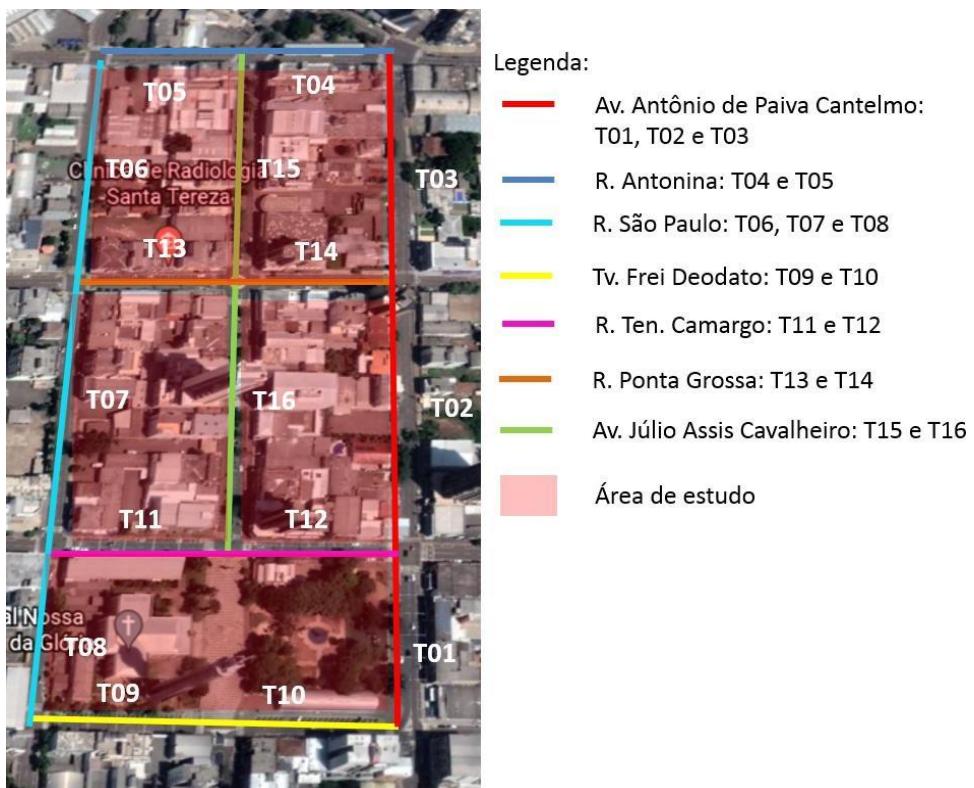
Figura 8 - Delimitação dos trechos do estudo
Fonte: Google Earth, 2021.

Cada uma das ruas foi dividida em trechos delimitados pelas extremidades das quadras, como exemplificado na Figura 8.

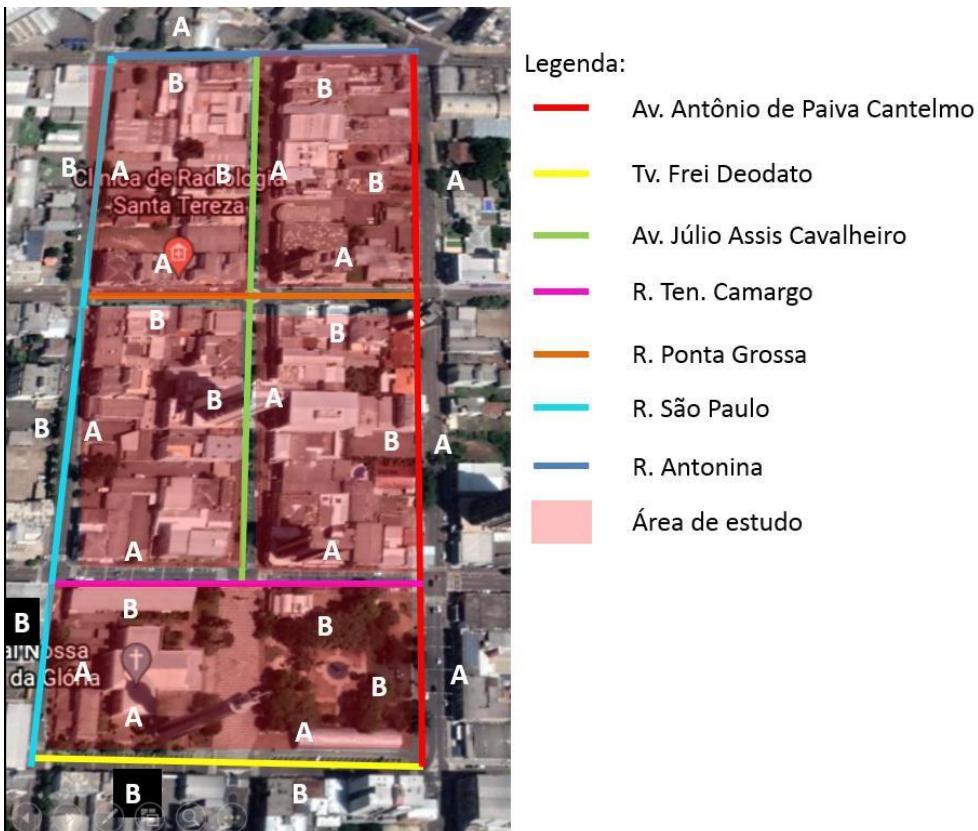
Figura 9 - Delimitação dos lados de cada trecho.
Fonte: Autoria Própria, 2021.

Por fim, cada trecho foi separado em dois lados, visto que em todos os casos, exceto no Trecho 04, há calçada dos dois lados da rua, conforme representado na Figura 9. No Trecho 04 há calçada apenas em um lado rua, no outro existe a sub rodoviária, que ocupa toda a extensão do Trecho, portanto, esse lado não será analisado pois não há calçada.

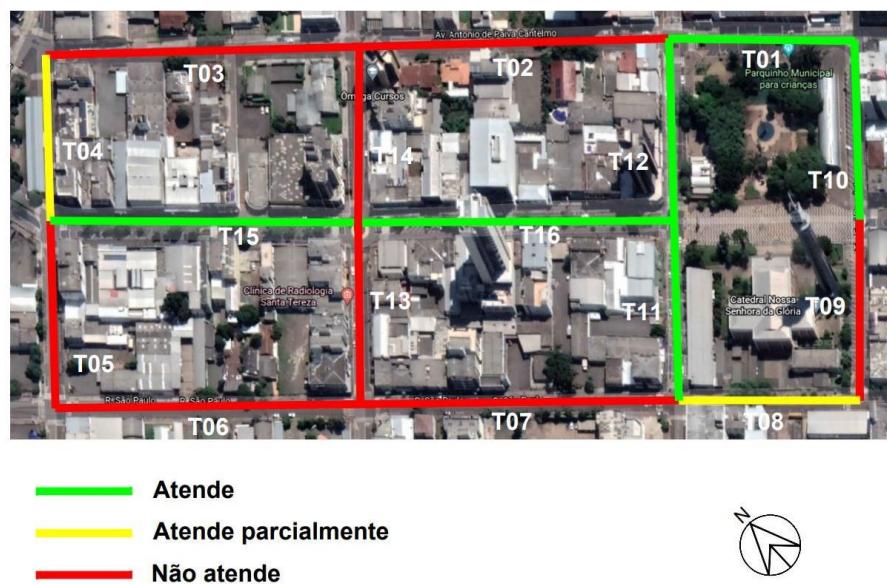
A partir dos dados coletados, elaborou-se também um mapa interativo que explicita os trechos que atenderam aos requisitos referentes à Acessibilidade,

para facilitar a visualização das condições dos trechos na área de estudo (Figura 13).

Figura 13 - Análise dos trechos referente à Acessibilidade
Fonte: Autoria Própria, 2021.

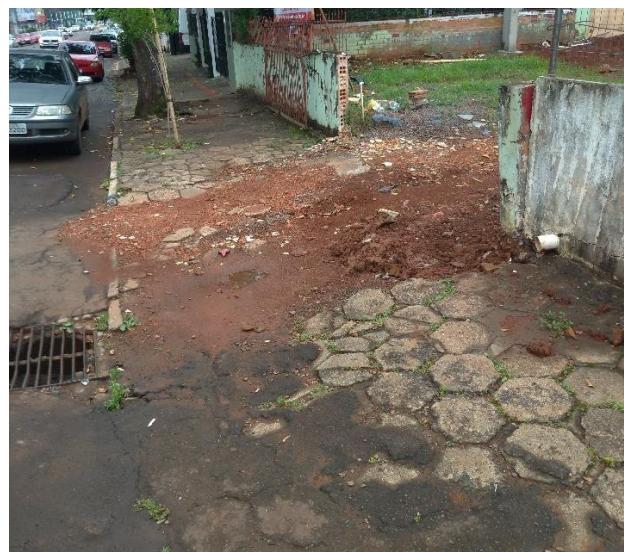
Os trechos 02, 03, 06 e 07 apresentaram péssimo desempenho no quesito calçadas, pois a calçadas não estavam integralmente dentro da tipologia pré-estabelecida pela legislação municipal, também apresentavam irregularidade e dificuldade de entendimento (Figura 14).

Figura 14 - Calçada fora da tipologia, bastante degradada, no Trecho 07
Fonte: Autoria Própria, 2021.

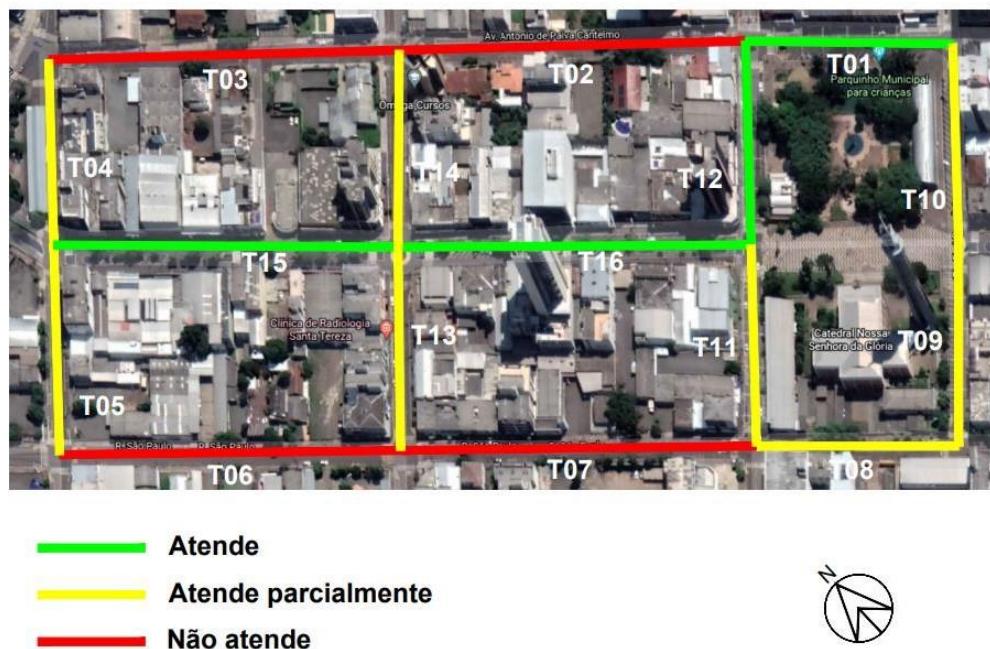
A partir dos dados coletados, elaborou-se também um mapa interativo que explicita os trechos que atenderam aos requisitos referentes ao Deslocamento em Calçadas, para facilitar a visualização das condições dos trechos na área de estudo (Figura 17).

Figura 17 - Análise dos trechos referente às Calçadas
Fonte: Autoria Própria, 2021.

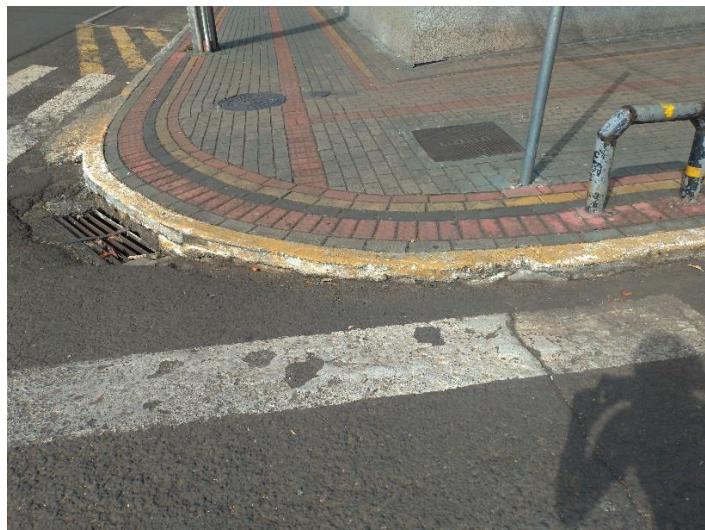
Em muitos pontos não havia concordância entre a calçada e o leito carroçável, já nos que atenderam parcialmente havia certa concordância, entretanto não estava totalmente adequada apresentando irregularidade ou desgaste. Além disso, no trecho 11, lado A, a rampa para cadeirantes não estava compatível com a travessia de pedestres (Figura 18).

Figura 18 - Não concordância entre a calçada e a travessia de pedestres
Fonte: Autoria Própria, 2021.

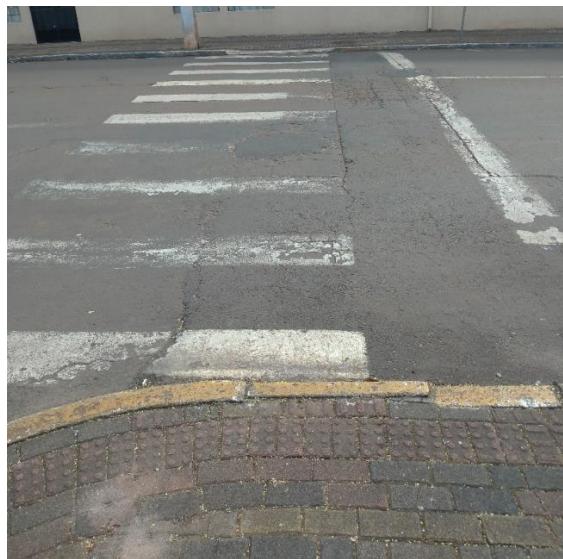
Havia pontos também em que a pintura da faixa zebraada estava desgastada, tornando difícil a identificação de limites tanto para pedestres como para veículos (Figura 20).

Figura 20 - Faixa de pedestre com pintura desgastada
Fonte: Autoria Própria, 2021.

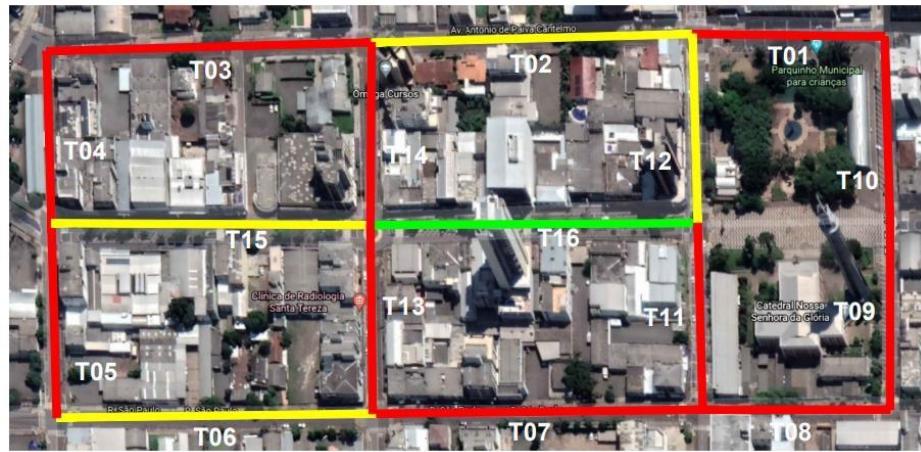
A partir dos dados coletados, elaborou-se também um mapa interativo que explicita os trechos que atenderam aos requisitos referentes ao Deslocamento em Travessias de Pedestres, para facilitar a visualização das condições dos trechos na área de estudo (Figura 23).

Figura 23 - Análise dos trechos referente às Travessias de Pedestres
Fonte: Autoria Própria, 2021.

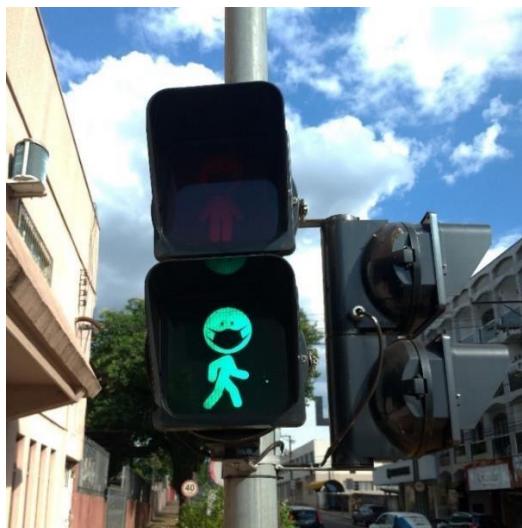
A análise levou em consideração a sinalização para pedestres. Contatou-se a existência de sinalização visual em todos esses trechos, entretanto é direcionada principalmente aos motoristas, e a sinalização destinada a pedestres estava escassa, adequando-se completamente apenas na sinalização semafórica para pedestres, quando existente (Figura 24). Além disso, não foi encontrado em nenhum ponto da área de estudo itens de sinalização sonora.

Figura 24 - Sinalização semafórica para pedestres
Fonte: Autoria Própria, 2021.

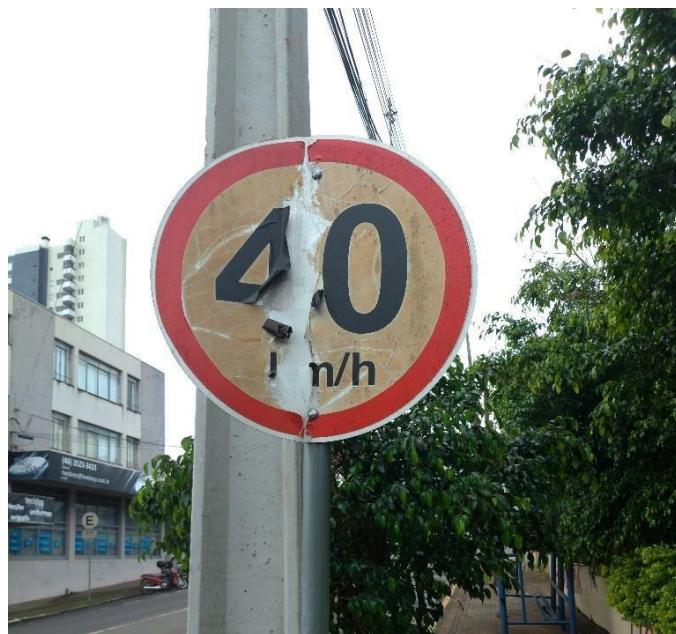
No quesito sinalização visual os trechos não apresentaram regularidade na sinalização horizontal, e a coloração dos *pavers* ora estava de uma cor, ora estava de outra, ou não dava continuidade nas faixas de cores da calçada. Algumas

placas de sinalização de trânsito apresentaram desgaste, e, portanto, tinham legibilidade parcialmente comprometida (Figura 26).

Figura 26 - Sinalização visual desgastada
Fonte: Autoria Própria, 2021.

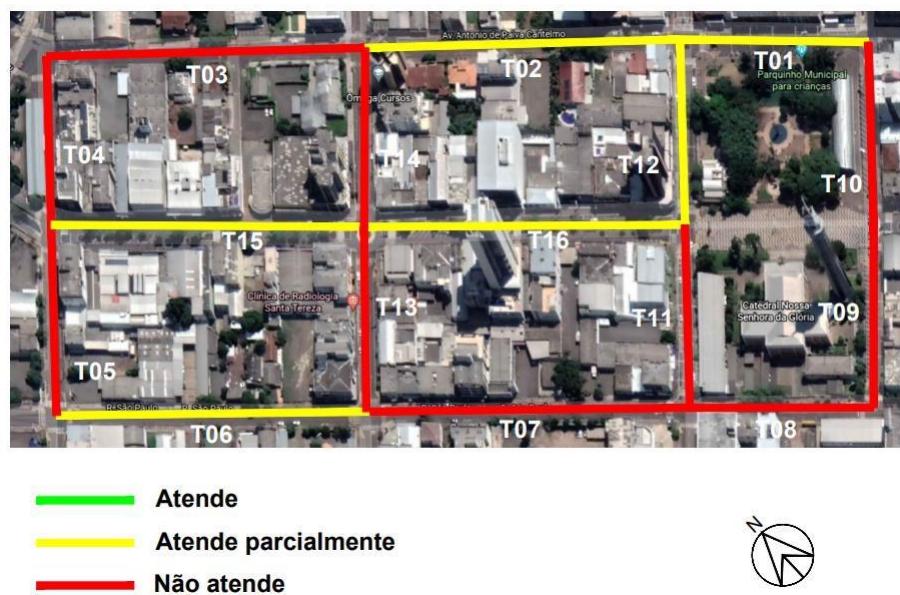
visual, para facilitar a visualização das condições dos trechos na área de estudo (Figura 29).

Figura 29 - Análise dos trechos referente à Sinalização Visual
Fonte: Autoria Própria, 2021.

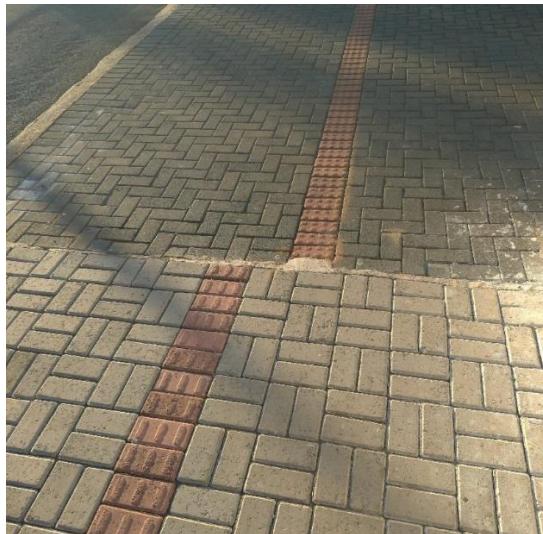
A sinalização tátil, apesar de existir em quase todos os trechos, estava irregular em todos eles. Por exemplo, em nenhum dos trechos ela estava no intervalo de 25 a 40 centímetros, além disso, em quase todos os pontos, o bloco de concreto intertravado da sinalização podotátil estava desgastado. Em outros pontos, como, por exemplo, no trecho T16, a sinalização tátil era inexistente em quase todo o trecho, enquanto em outros pontos não apresentava continuidade (Figura 30).

Figura 30 - Sinalização podotátil desencontrada
Fonte: Autoria Própria, 2021.

É possível fazer o ajuste do piso podotátil utilizando duas carreiras de blocos de concreto intertravado podotátil, conforme o exemplo da Figura 34, pois o bloco utilizado nessas calçadas tem dimensão de 10cm x 20cm.

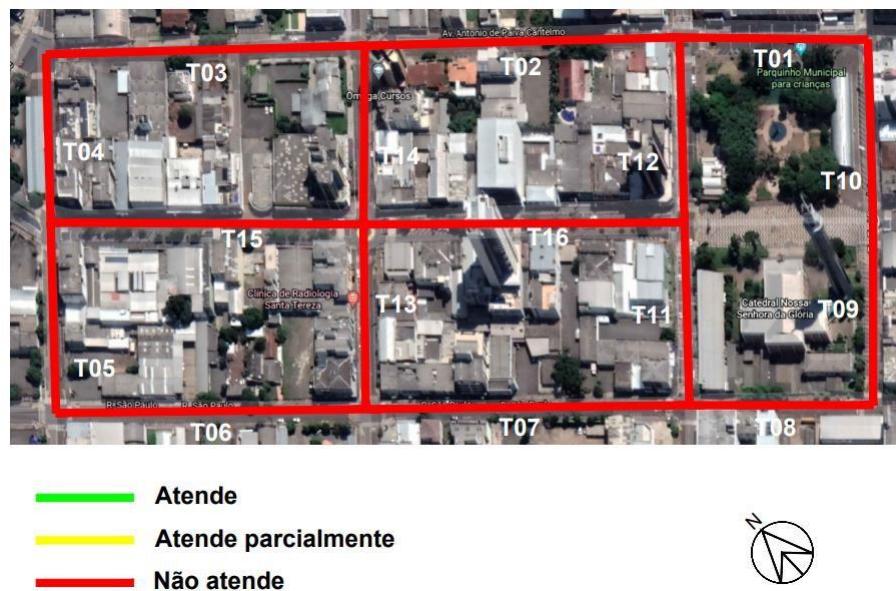
para facilitar a visualização das condições dos trechos na área de estudo (Figura 33).

Figura 33 - Análise dos trechos referente à Sinalização Tátil
Fonte: Autoria Própria, 2021.

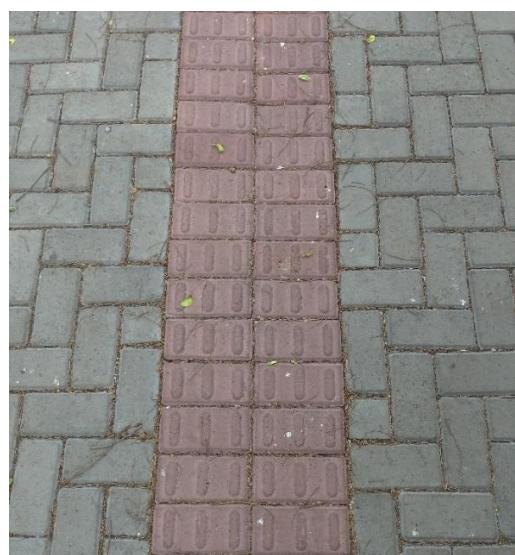
Figura 34 – Blocos podotáteis (duas carreiras)
Fonte: Autoria Própria, 2021.
