**ESTUDO DOS EFEITOS DE TRATAMENTOS TÉRMICOS EM AÇO DE BAIXA
LIGA E ALTA RESISTÊNCIA DOMEX 700**

Trabalho de conclusão de curso de graduação
apresentado como requisito para obtenção do título de
Bacharel em Engenharia Mecânica, da Universidade
Tecnológica Federal do Paraná (UTFPR).

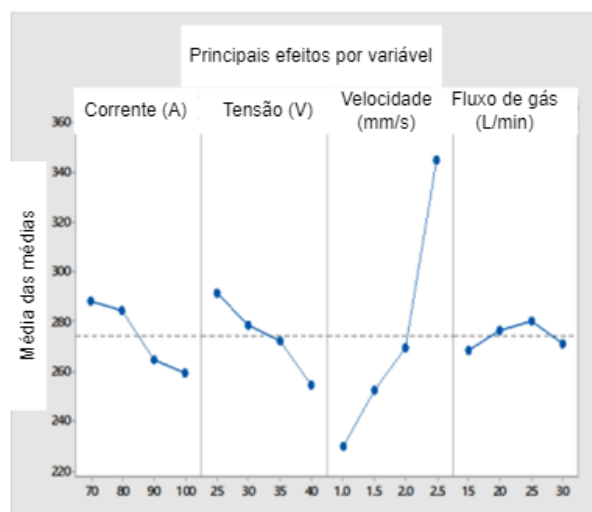
Figura 3 – Variação da dureza de um HSLA com relação a corrente, voltagem, velocidade e vazão do gás

A literatura sobre aços HSLA com soldagem autógena é escassa. Desta forma, os trabalhos realizados utilizando metais de adição são relevantes para a obtenção de parâmetros experimentais iniciais, como por exemplo, a pesquisa de Musa, Maleque e Ali (2018). De acordo com esses autores e conforme mostra a Figura 3, o aumento da velocidade de soldagem causa um aumento significativo na dureza da área da ZTA, enquanto que com o aumento da tensão e da corrente, a dureza é reduzida. O fluxo do gás inerte tem baixa interferência na dureza dos aços HSLA.

Os parâmetros variados utilizados por Musa e colaboradores (2018) para corrente, tensão, velocidade de soldagem e fluxo de gás estão mostrados na Tabela 2. O aço utilizado pelos autores foi o L450 HSLA, com características similares ao D700, com espessura de 10 mm.

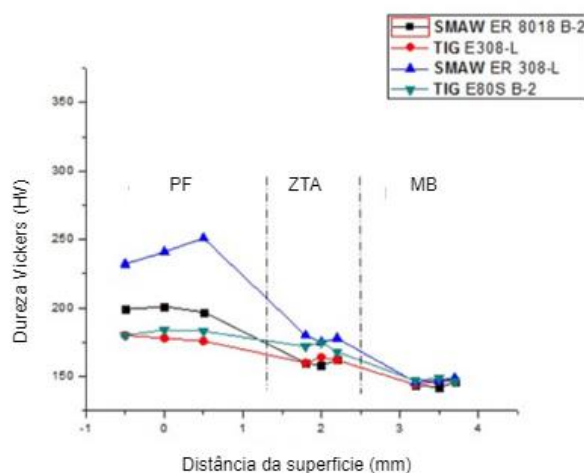
Figura 4 – Dureza Vickers para dois eletrodos diferentes

Com o uso de dois tipos de metais de adição diferentes, podem ser visualizadas variações do resultado de dureza Vickers do aço HSLA, conforme mostra a Figura 4 (WAGHMARE et al., 2019).

As conclusões de Waghmare e colaboradores (2019) foram de que o melhor tipo de soldagem para o A588-B foi a TIG utilizando o metal de adição E308-L.

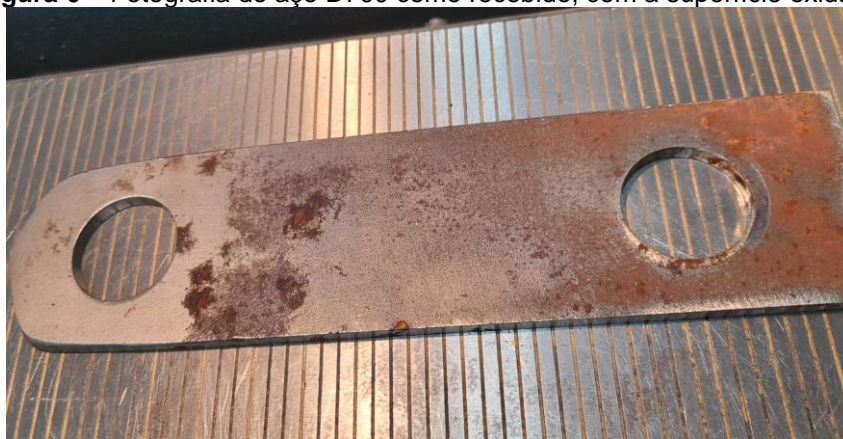
Figura 6 – Fotografia do aço D700 como recebido, com a superfície oxidada

Os substratos foram preparados a partir de uma chapa de aço D700, com espessura de 6 mm. O D700 encontrava-se com sua superfície oxidada, conforme Figura 6.

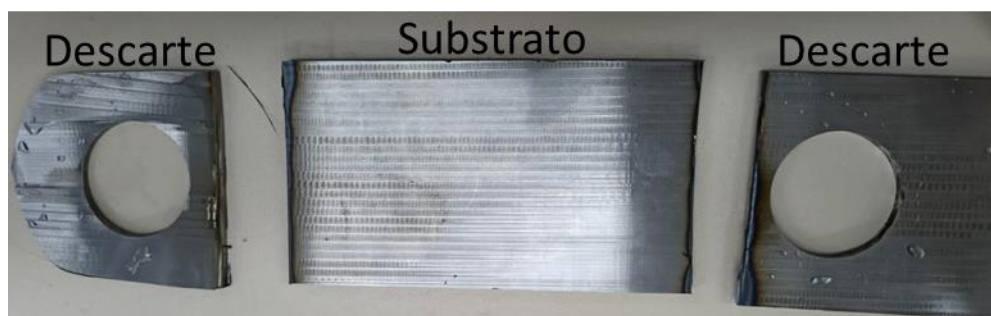
Figura 7 – Fotografia do aço D700 retificado, com identificação dos cortes realizados

A chapa foi retificada com rebolo de alumina em ambos os lados, utilizando 6 passadas, retirando 0,05 mm de espessura a cada passe. Após a retificação, a chapa foi seccionada utilizando esmerilhadeira e disco de corte para metais duros, como pode ser verificado na Figura 7.

As bordas com furo foram descartadas e da região central, foram então cortados substratos menores utilizando cortadora metalográfica, marca TECLAGO, modelo CM60, nas dimensões 20 x 20 x 6 mm.

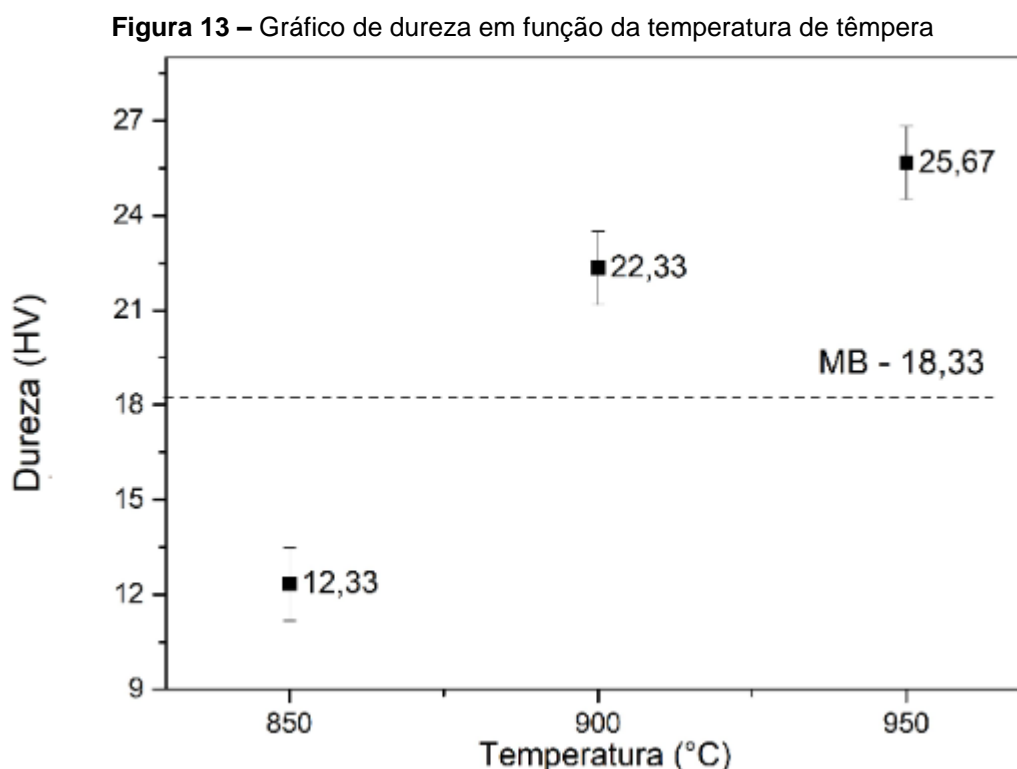
Após a realização dos tratamentos térmicos conforme as temperaturas de têmpera e revenimento já indicadas na Tabela 4, a dureza das amostras foi medida. A Figura 13 mostra uma comparação entre os resultados de dureza das amostras que foram apenas temperadas em função da temperatura.

A têmpera realizada à 850°C resultou em redução de dureza para 12,3 HRC. Isso indica que a têmpera não foi efetiva para restaurar as propriedades mecânicas do material após aquecimento a 850°C . Já a têmpera realizada com temperaturas de 900 e 950°C apresentou valores maiores de dureza do que o MB, que é indicado na Figura 13 como uma linha tracejada.

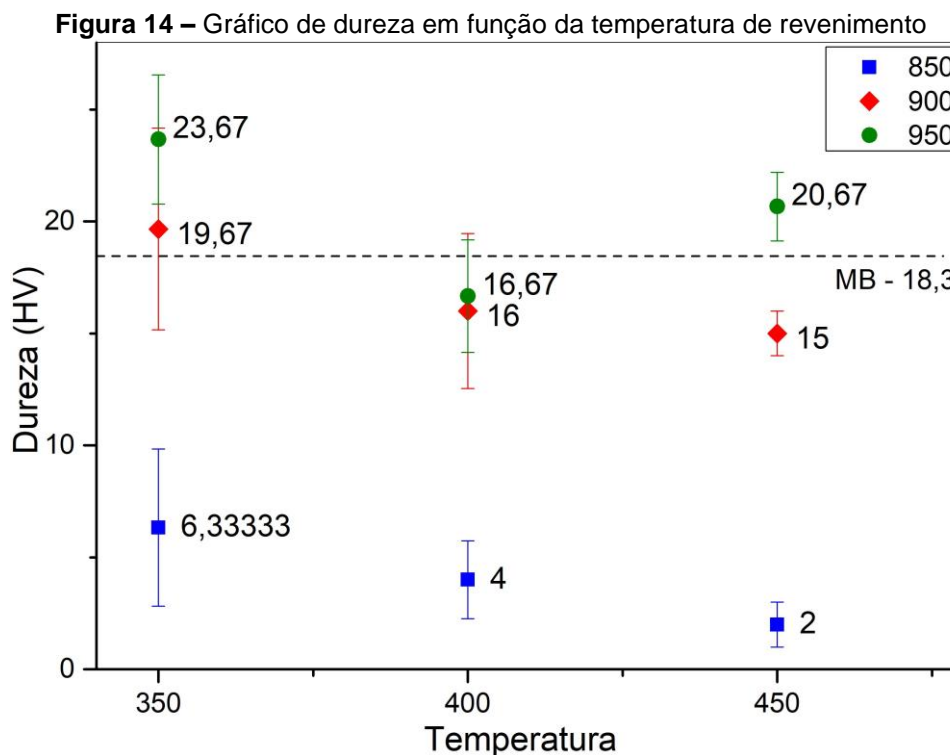
Após a têmpera, o tratamento térmico de revenimento foi aplicado para reduzir tensões e conseqüentemente a dureza também foi reduzida. Na Figura 14 são

mostradas as comparações da dureza medida para cada tratamento de revenimento em função da temperatura, considerando cada temperatura de têmpera.

O erro associado às medidas possuem máximo desvio padrão máximo de 4,51 para o material tratado a 900°C, com revenimento realizado a 350°C. Isso precisa ser considerado para as pequenas variações de médias observadas.

Com relação ao metal base, após o revenimento do MB (Figura 14), a dureza que já havia sido reduzida na têmpera foi reduzida ainda mais, de forma proporcional a temperatura, indicando que a essa faixa de temperaturas não é ideal quando se trata de aumentar/manter a dureza do D700.

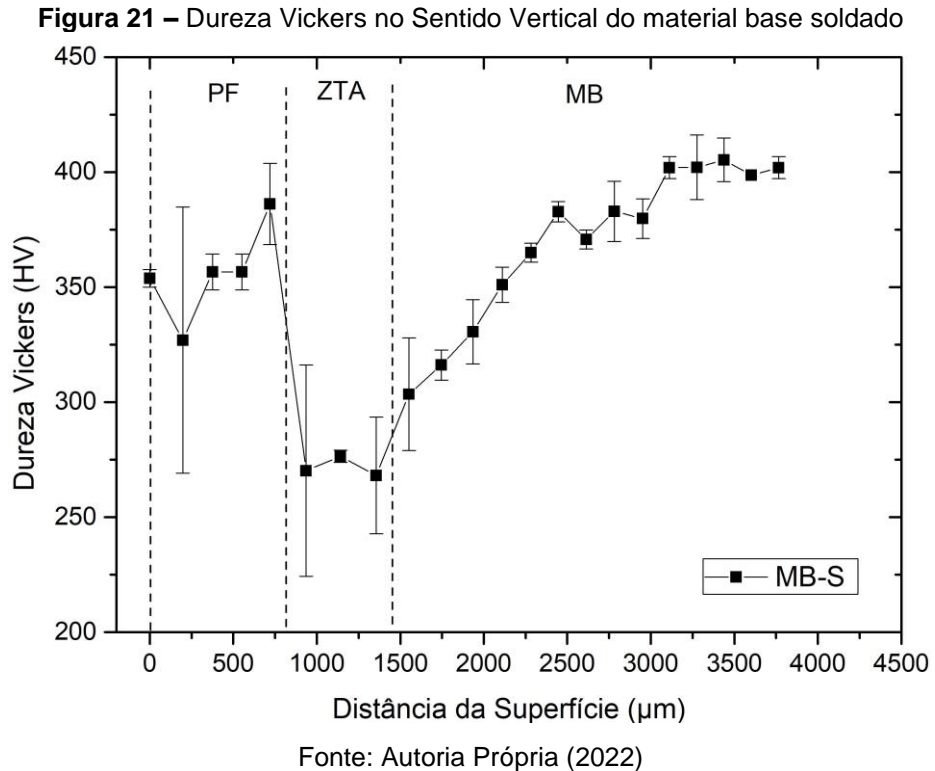
Na Figura 21 é mostrado o gráfico da dureza da região do cordão de solda, considerando a distância da superfície da poça de fusão no sentido vertical. A dureza indicada é a média dos pontos, calculada conforme Equação 2, e a barra de erro é o desvio padrão para cada ponto, calculado conforme Equação 3.

A dureza da região da ZF é $356 \pm 21 \text{ HV}_1$, apresentando uma redução de 11,4% em relação ao MB que tem dureza média de $402 \pm 2,3 \text{ HV}_1$. Entretanto, a ZTA apresentou dureza de $271,6 \pm 4,3 \text{ HV}_1$, reduzindo em 32% a dureza em relação ao MB. As mudanças microestruturais esperadas na ZF e ZTA promovem as alterações nos valores de dureza, o que vai de encontro com a literatura, que indica perda de propriedades mecânicas do material D700 na região de soldagem (PERINI, 2008). Para melhor elucidar essas mudanças, as regiões do cordão de solda mostradas na Figura 22 foram ampliadas e destacadas, como mostra a Figura 22(a) MB, Figura 22(b) ZTA e Figura 22(c) ZF.

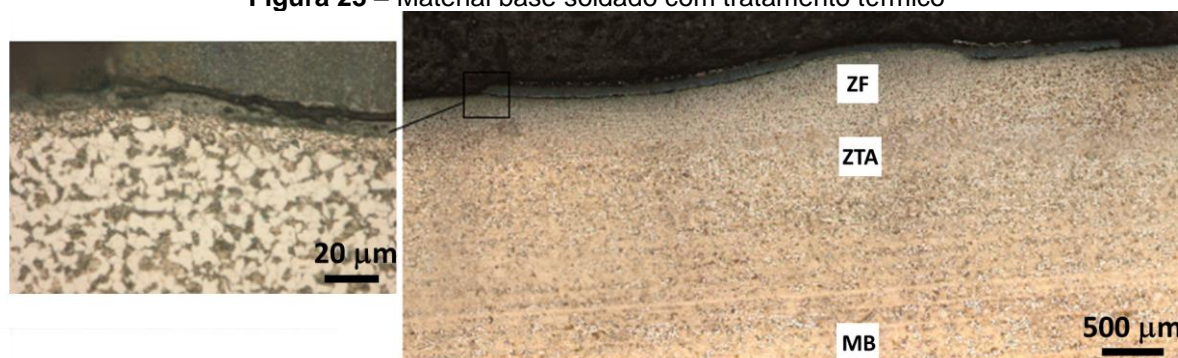
Figura 23 – Material base soldado com tratamento térmico

Em comparação com Figura 22(a), a interface entre zona fundida, ZTA e MB são menos distinguíveis no material tratado termicamente apresentado na Figura 23. Também é possível observar uma camada de óxidos que se formou acima da zona fundida durante o tratamento térmico, ampliada na Figura 23, do lado esquerdo. Isto indica que devido às mudanças microestruturais geradas pela soldagem, o D700 ficou mais susceptível à oxidação, possivelmente por alguma mudança da composição da superfície.
