**ACESSIBILIDADE ARQUITETÔNICA NA ESCOLA MUNICIPAL NICON KOPKO
DE CAMPO MOURÃO**

Architectural accessibility at Nicon Kopko municipal school of Campo Mourão

Trabalho de conclusão de curso de graduação apresentada como requisito para obtenção do título de Bacharel em Engenharia Civil da Universidade Tecnológica Federal do Paraná (UTFPR).
Orientadora: Prof^a. Dr^a. Jucélia Kuchla Vieira.

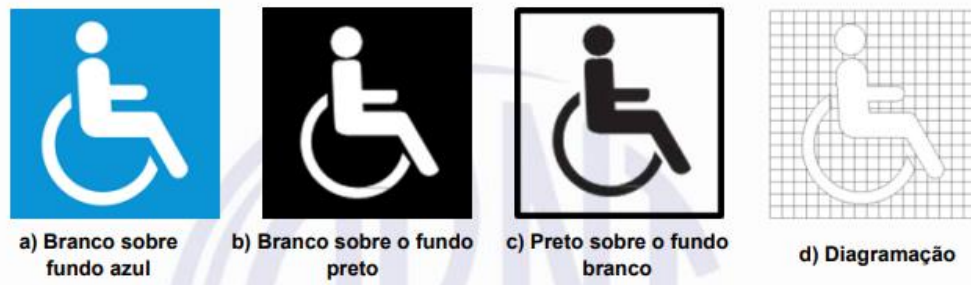
Figura 12 – Símbolo Internacional de Acesso

O Símbolo Internacional de Acesso é responsável por indicação de acessibilidade nas edificações, nos mobiliários, nos espaços e equipamentos urbanos. Sua representação é dada a partir de um pictograma branco sobre um fundo azul (referência Munsell 10B5/10 ou Pantone 2925 C). Ele também pode opcionalmente ser representado em branco e preto, sendo ele com pictograma branco e fundo preto ou vice e versa, e deve estar sempre voltado ao lado direito conforme a Figura 12 (ABNT, 2020).

O SIA das pessoas portadoras de deficiência devem ser encontradas em locais visíveis ao público sendo localizadas principalmente nas portas das instalações sanitárias, de entradas, e saídas, rotas de fuga, elevadores de segurança, saídas de emergência, ou outros dispositivos onde houver diferença de nível entre pavimentos (ABNT, 2020).

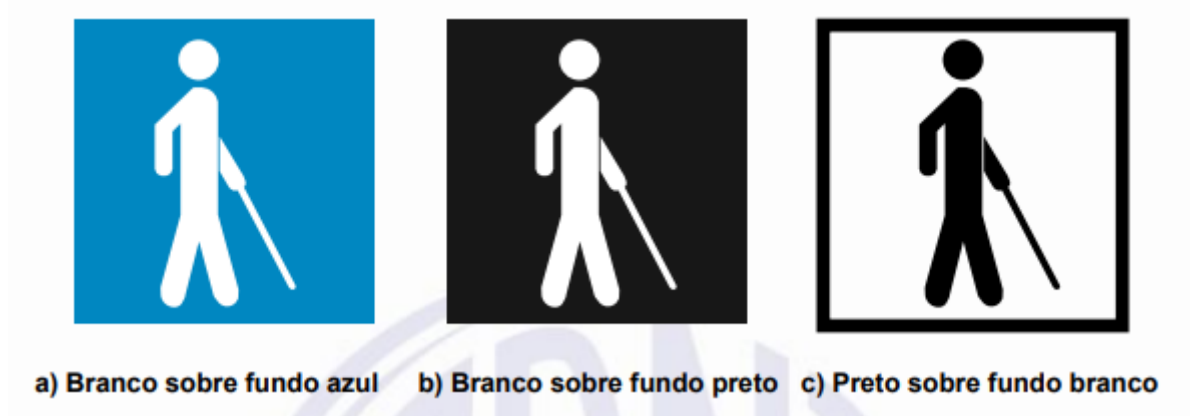
Figura 13 – Símbolo internacional de pessoas com deficiência visual

A representação do símbolo para pessoas com deficiência visual consiste também em um pictograma branco com fundo azul (referência Munsell 10B 5/10 ou

Pantone 2925 C). E pode ser opcionalmente preto e branco conforme o símbolo anterior e sempre estar voltado para direita (ABNT, 2020).

O símbolo internacional de pessoas com deficiência visual é utilizado para indicar a existência de equipamentos, mobiliário e serviços para pessoas com deficiência visual, assim como o símbolo para deficientes auditivos que será demonstrado logo a seguir (ABNT,2020).

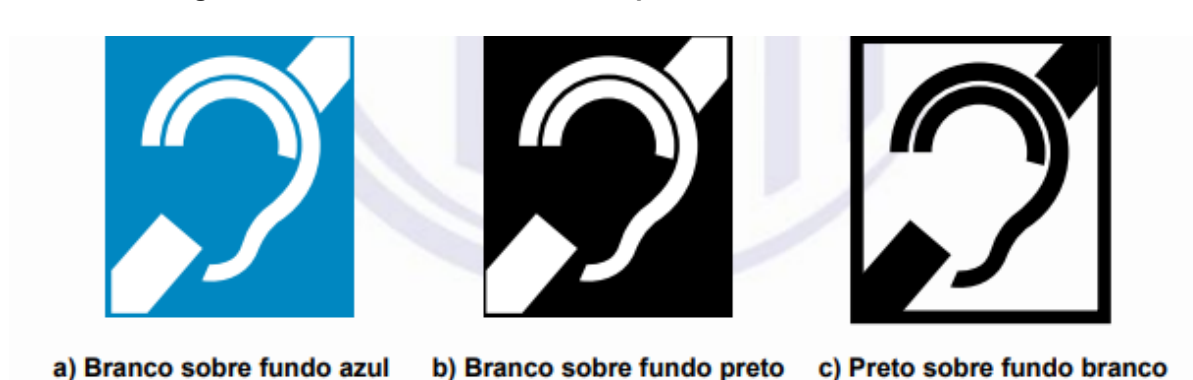
Figura 14 - Símbolo internacional de pessoas com deficiência auditiva

A representação do símbolo para pessoas com deficiência auditiva consiste em um pictograma branco com fundo azul (referência Munsell 10B 5/10 ou Pantone 2925 C). Este símbolo, assim como os demais, pode opcionalmente ser representado em preto e branco e deve ser posicionado, conforme a Figura 14 (ABNT, 2020).

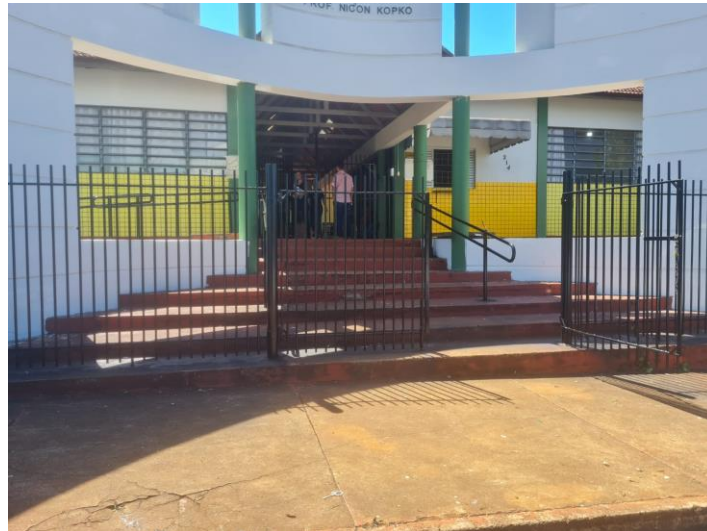
Fotografia 1 - Entrada Principal

O acesso principal da escola é composto por uma escada e seus degraus não possuem sinalização fotoluminescente ou retro iluminado, e além disso não são constantes em sua altura. Apesar dos corrimãos na entrada principal possuírem alturas corretas de 0,70 m e 0,92 m, não possuem o prolongamento necessário de 0,30 m nas extremidades como demonstram as Fotografias 1 e 2.

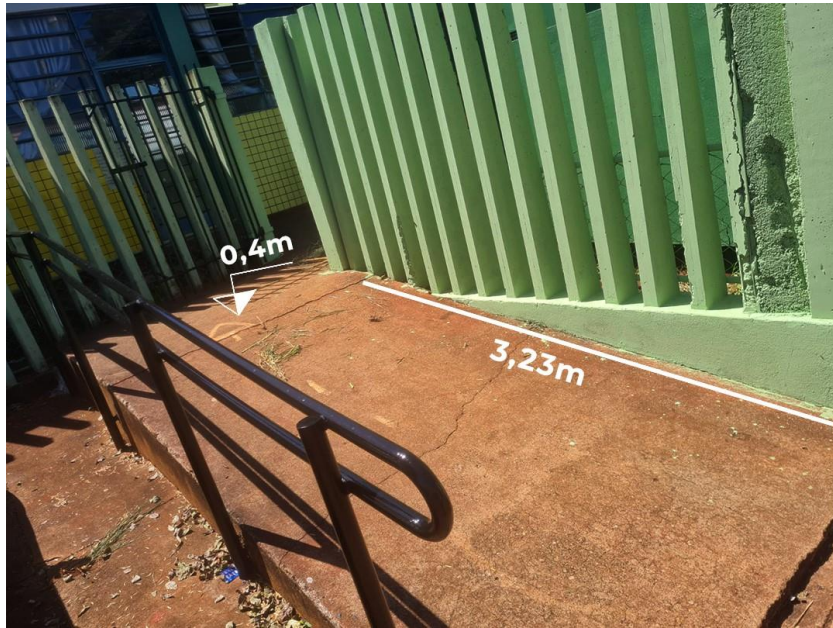
Fotografia 3 – Rampa de Acesso

Apesar da instituição possuir uma rota acessível com rampas, o seu percurso é longo e apresenta obstáculos. A primeira rampa para entrada possui inclinação em desconformidade com a NBR 9050 com a altura de 0,40 m e comprimento de 3,23 m (Fotografia 3), chegando a uma inclinação de 12,4% resultado obtido pela Equação 1 do presente trabalho.

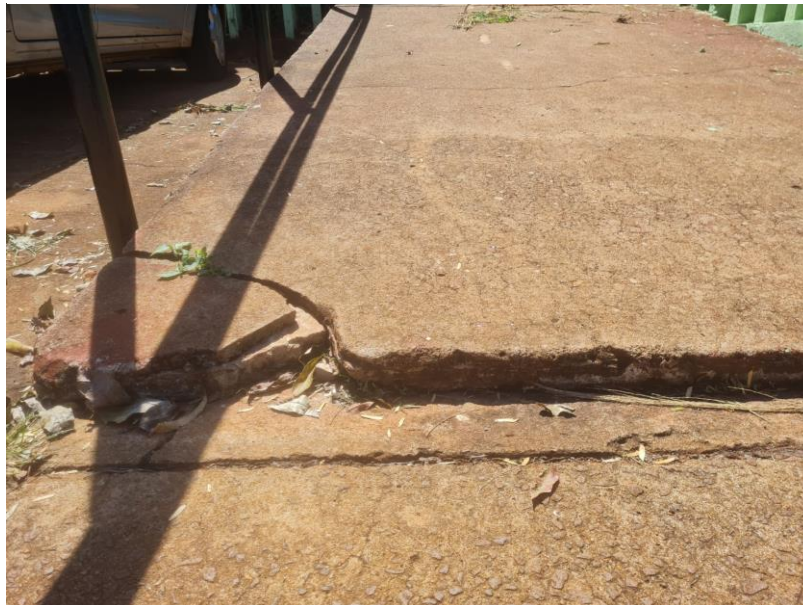
Fotografia 4 – Degrau Irregular

Além disso a rampa não possui um acabamento adequado, pois ao seu final apresenta um desnível de 0,04 m que para a locomoção de uma pessoa em cadeira de rodas desacompanhada não seria acessível, conforme a Fotografia 4.

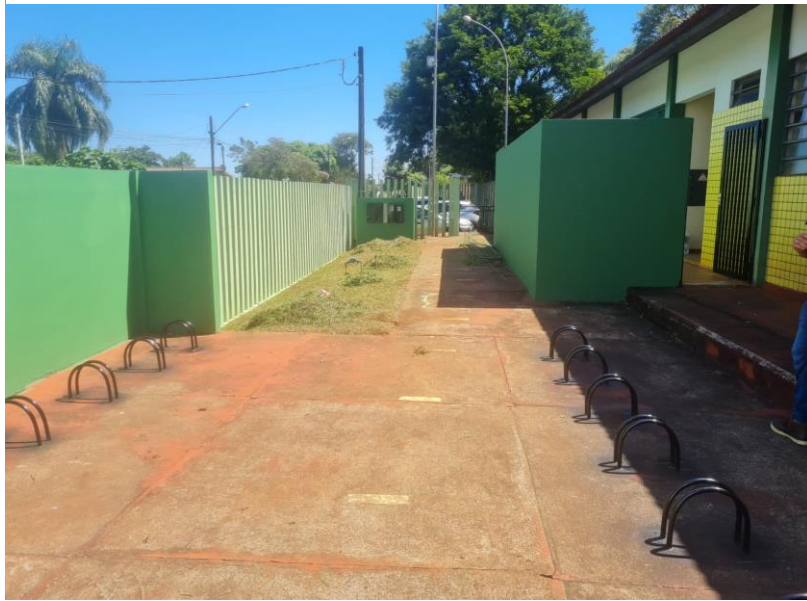
Fotografia 5 – Percurso Externo

Após passar por essa rampa a pessoa em cadeira de rodas tem um longo percurso até chegar na entrada principal, onde terá que passar por mais uma rampa para chegar ao seu destino (Fotografias 5 e 6).

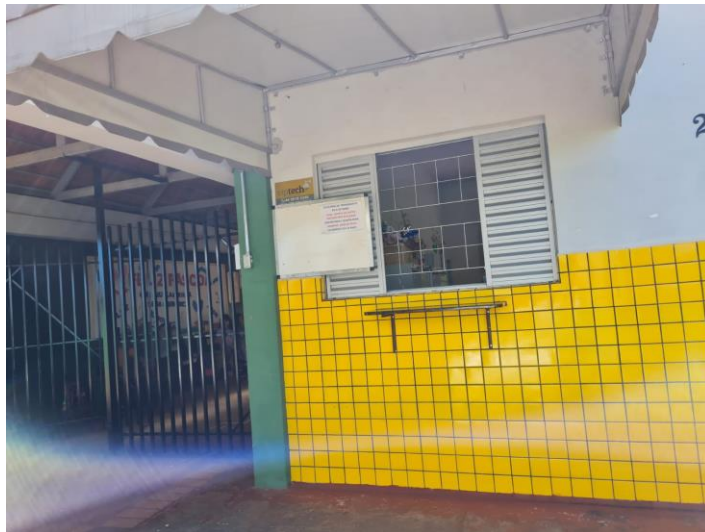
Fotografia 7 – Balcão de Atendimento

Observando o local de atendimento do hall de entrada da instituição alguns quesitos, como altura adequada do balcão de atendimento e locais de espera não foram atendidos (Fotografia 7).

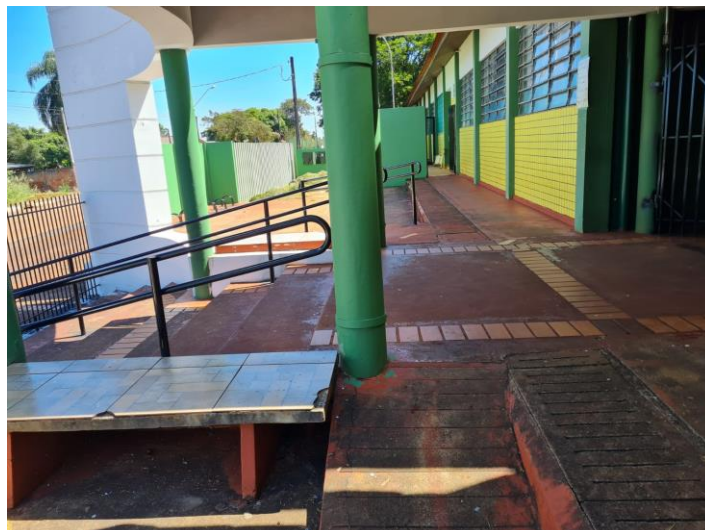
Fotografia 8 – Rampa com Obstáculo de Pilar

No caso de filas na hora do atendimento a pessoa em cadeira de rodas não teria um local adequado para aguardar sem interromper a circulação, pois a rampa que dá acesso a esse local é obstruída por um pilar, como pode-se ver na Fotografia 8.

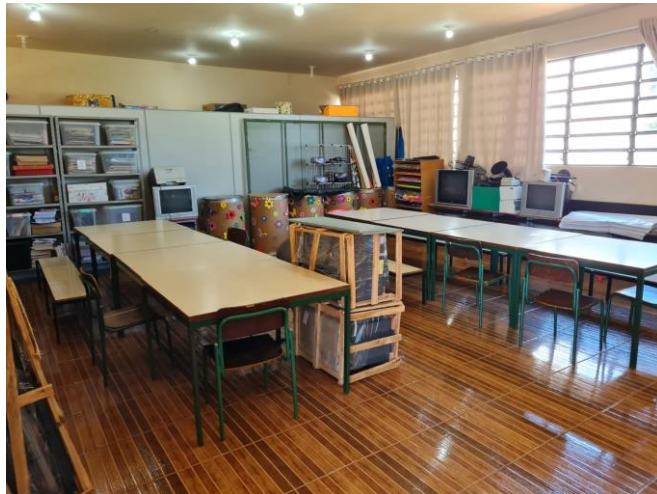
Fotografia 9 – Biblioteca

Na biblioteca apesar da profundidade livre das mesas estarem corretas, elas não asseguram a altura de 0,73 m determinada por norma para possibilitar que as pessoas em cadeira de rodas avancem sob ela para executar suas atividades como pode-se ver na Fotografia 9. Além disso a mesa de atendimento não permite que a pessoa em cadeira de rodas se aproxime da mesma, por possuir um tampão na parte frontal como demonstra a Fotografia 10.

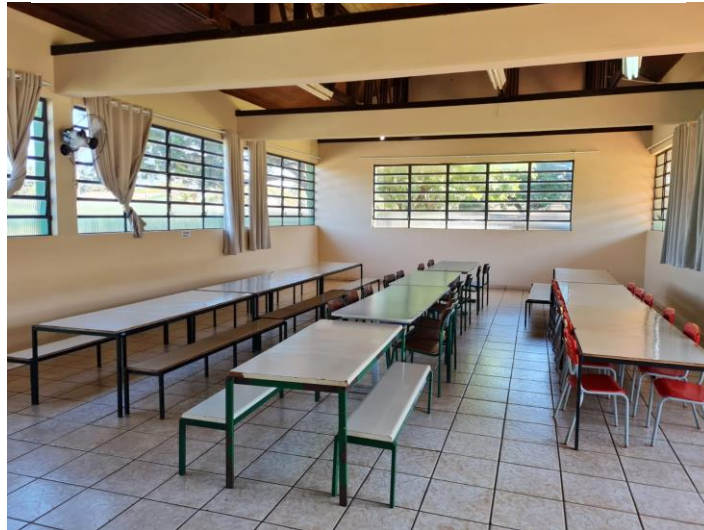
Fotografia 11 - Refeitório

No refeitório encontra-se a mesma questão observada na biblioteca, ou seja, apesar de possuir uma variedade de mesas diferentes, como demonstra a Fotografia 11, nenhuma delas atende a altura mínima determinada pela NBR 9050. Além disso algumas mesas não cumprem também com o requisito mínimo de profundidade de 0,50 m.

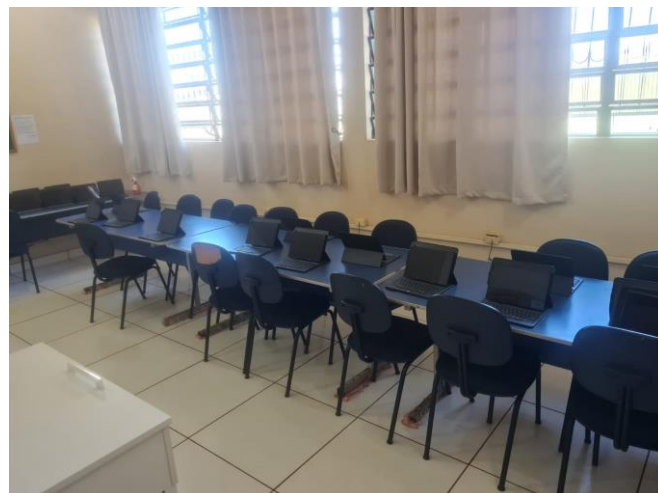
Fotografia 12 - Sala de Informática

A sala de informática apresentada na Fotografia 12 possui mesas com altura inadequada de 0,70 m, não obedecendo os requisitos mínimos prescritos em norma com altura entre 0,75 m e 0,85 m. Além disso sua profundidade de 0,35 m também está incorreta, pois não possui uma profundidade livre mínima de 0,50 m para que a pessoa que faz o uso de cadeira de rodas consiga avançar sob a mesa para executar suas atividades (Fotografia 12).

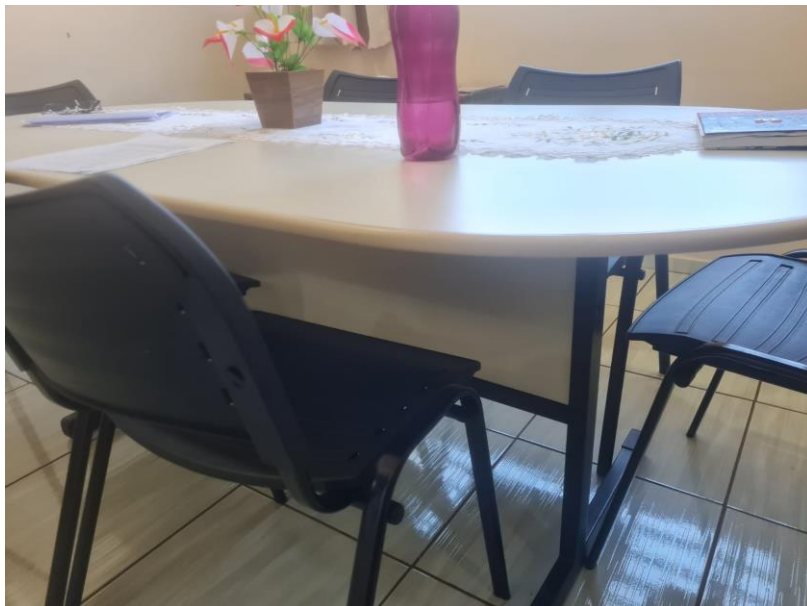
Fotografia 14 – Mesa de Reunião

Na sala de reunião assim como nas situações anteriores, requisitos como altura e profundidade não são atendidos, como demonstra a Fotografia 14.

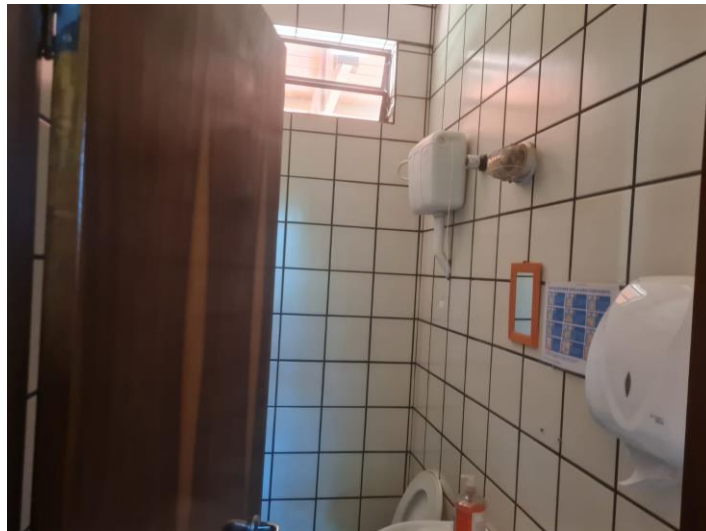
Fotografia 15 – Descarga Banheiro dos Professores

A sala dos professores possui banheiros feminino e masculino, porém nenhum deles é acessível, pois não apresentam área para circulação em 360°, barras de apoio, lavatório adequado para aproximação, e a descarga é de uso inviável por um cadeirante devido sua altura, conforme as Fotografias 15 e 16.

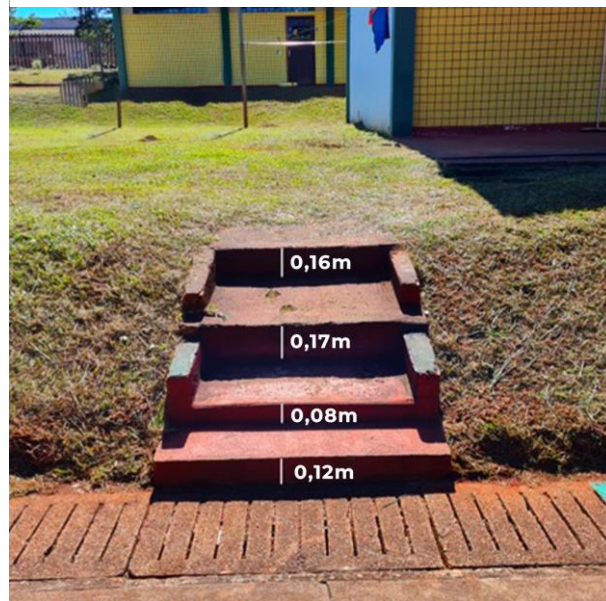
Fotografia 17 – Escada para Acesso ao Bloco 3

Considerando os caminhos para acesso no Bloco 2, as escadas além de não possuírem sinalizações fotoluminescente ou retro iluminado nos degraus, não apresentam continuidades e corrimãos, como demonstram as Fotografias 17 e 18.

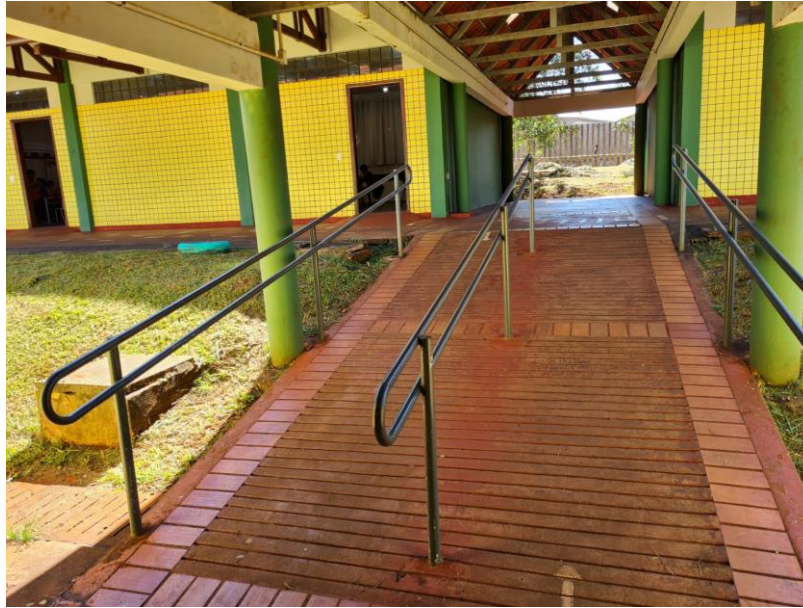
Fotografia 19 – Rampa de Acesso aos Blocos

Já as rampas de acesso aos blocos, com altura de 0,90 m e comprimento de 5,22 m possuem inclinação de 17,24% ultrapassando o valor permitido em norma, este cálculo foi feito com o auxílio da Equação 1 do presente trabalho.

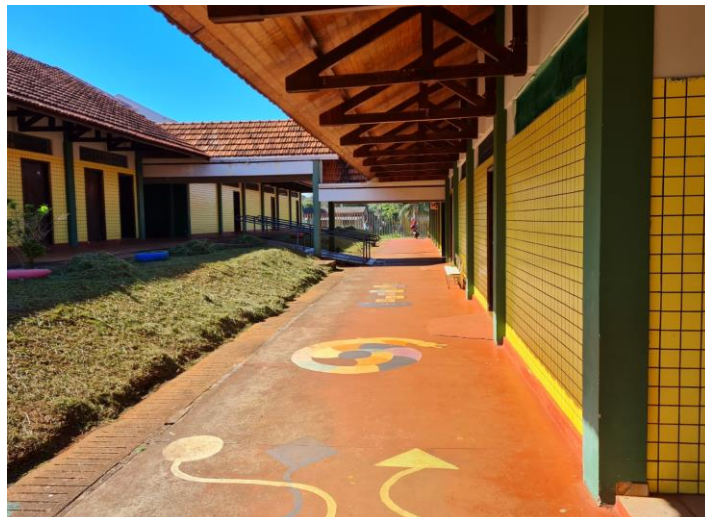
Fotografia 20 - Circulação para Acesso aos Cômodos

A entrada dos ambientes apresenta desníveis que necessitam de tratamento especial. Todos eles possuem o auxílio de uma rampa para acesso, porém tanto as salas de aula, como refeitórios e demais locais apresentam rampas com inclinações incorretas, como demonstrado nas Fotografias 20 e 21. A inclinação para entrada na biblioteca e demais ambientes é de aproximadamente 12%, já a inclinação para entrada no refeitório é de aproximadamente 17,81%.

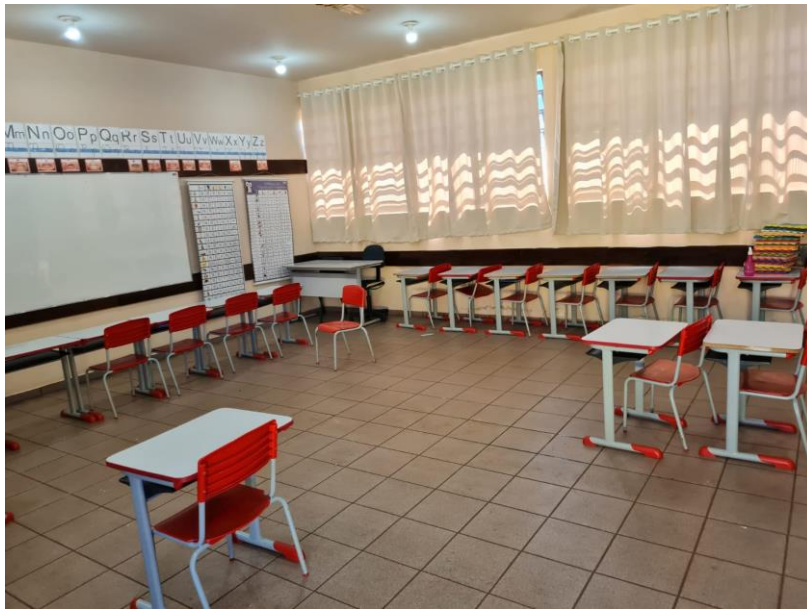
Fotografia 22 – Sala de aula

Iniciando a análise pelas salas de aula da instituição, o contraste entre piso e a parede não são suficientes para auxiliar as pessoas com baixa visão, além disso as carteiras utilizadas pelos alunos não possuem altura adequada para que os usuários de cadeira de rodas possam utilizar com conforto e autonomia conforme pode-se verificar nas Fotografias 22 e 23. Portanto, é essencial respeitar o mínimo exigido por norma de 0,73 m de altura sob o tampo para encaixe da cadeira de rodas de forma correta.

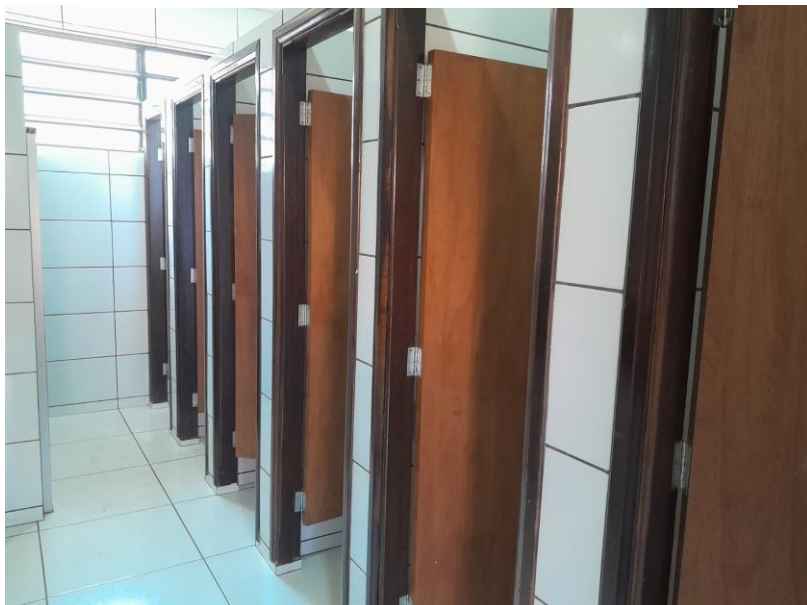
Fotografia 23 – Porta de Acesso aos Sanitários

Os sanitários gerais utilizados por todos os alunos da escola, não possuem uma cabine inclusiva para pessoas com deficiência. Todas as cabines possuem portas com 0,60 m, em um ambiente com medidas de 1,21 m por 0,85 m. Os lavatórios não permitem a aproximação de usuários de cadeira de rodas. Além disso, não há contraste entre o piso e parede para o auxílio de pessoas com deficiência visual.

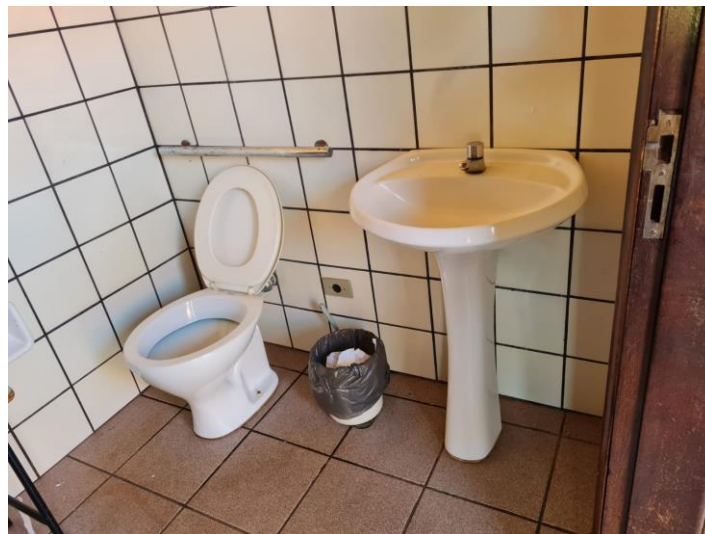
Fotografia 25 – Banheiro Acessível

O banheiro inclusivo se encontra em um ambiente do lado de fora, possuindo apenas um para ambos os sexos. Por meio da análise da norma foi constatado que a instalação sanitária possui várias inconformidades perante a NBR 9050; sua descarga se encontra em uma altura impossível de alcançar, e seu lavatório além de não permitir a aproximação possui altura inadequada. Apesar de possuir barras de apoio em algumas posições, faltam barras de presença indispensável, conforme demonstram as Fotografias 25 e 26.

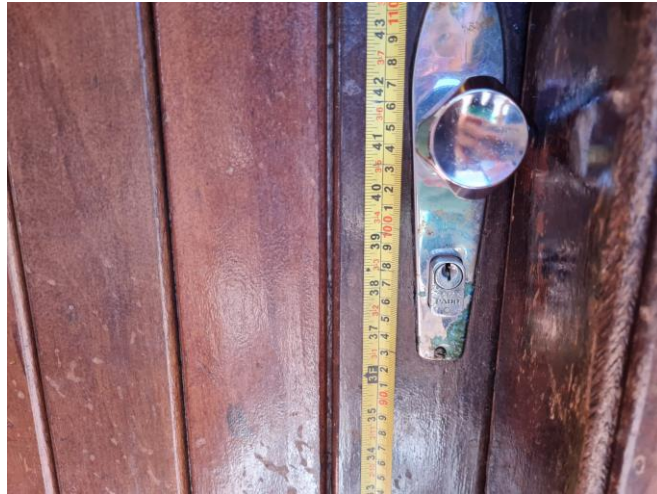
Fotografia 28 – Maçaneta

Verificou-se que aproximadamente 80% das maçanetas das portas são em formato circular (Fotografias 27 e 28), o que não é recomendado por norma pois as maçanetas devem possuir o formato de fácil pega, não exigindo firmeza, precisão ou torção do pulso para o seu acionamento, como foi abordado no tópico 4.4.8 deste trabalho.

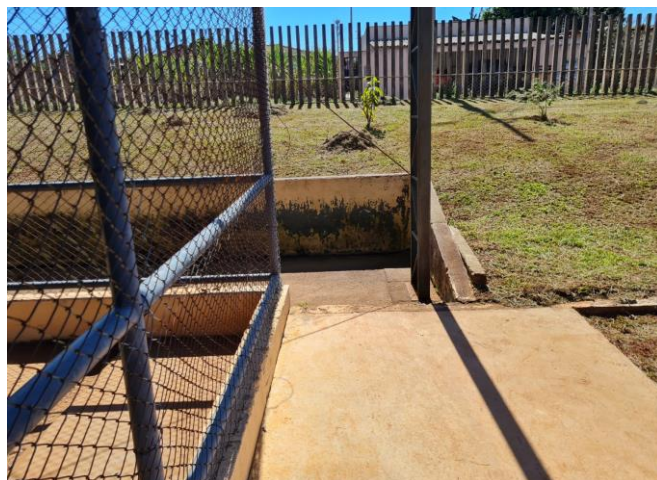
Fotografia 29 – Desnível para Acesso a Quadra de Esportes

Todo o percurso a ser realizado, assim como todas as demais áreas de circulação, apesar de possuir piso considerado antiderrapante (concreto bruto), não possui o contraste necessário para orientar pessoas com deficiência visual. Além disso, existem desníveis (Fotografias 29 e 30) que impossibilitam os deficientes físicos usuários de cadeira rodas a se locomoverem com segurança e autonomia.

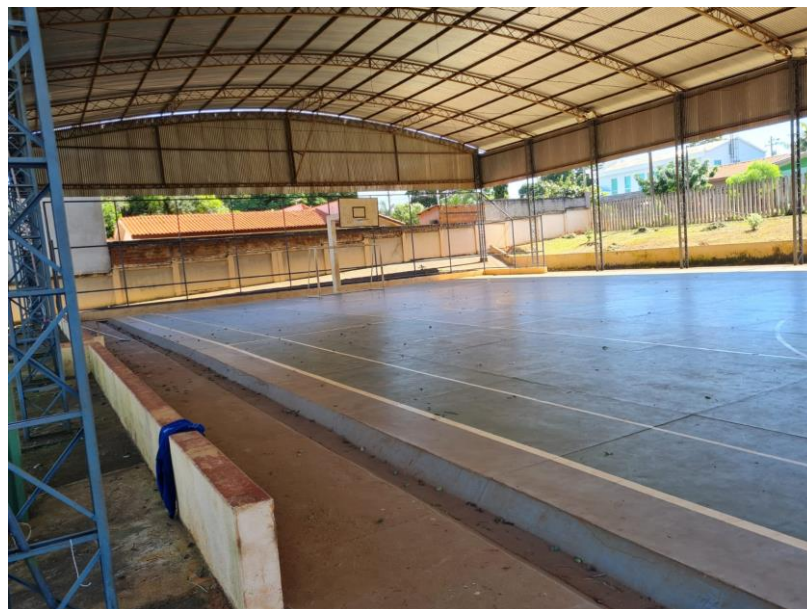
Fotografia 31 – Quadra de Esportes

Iniciando a análise do ambiente reservado à prática de esportes e atividades recreativas, pode-se concluir que, apesar de ter todas as demarcações necessárias para contemplar uma quadra de esportes, em sua volta ela não possui contraste suficiente para que as pessoas com deficiência visual também possam usufruir de uma maneira igualitária (Fotografia 31).

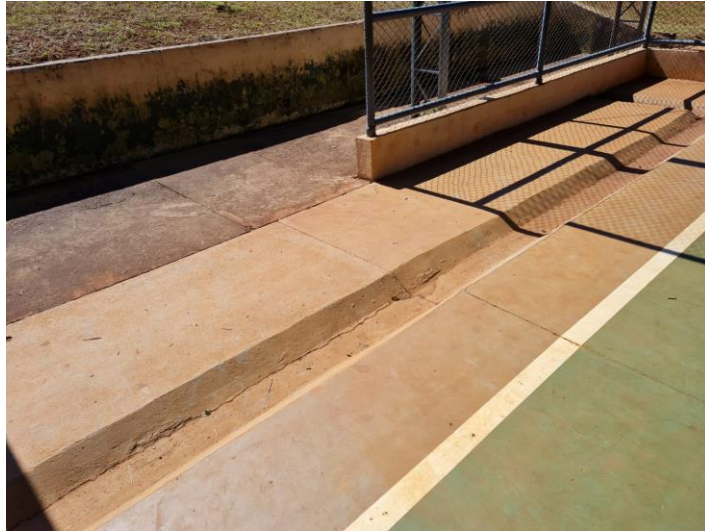
Fotografia 32 – Canaleta na Quadra de Esportes

Ao redor de toda a quadra de esportes, existe uma espécie de canaleta muito rente às demarcações laterais (Fotografia 32), que além de impossibilitar o deslocamento de pessoas deficientes, pode causar acidentes aos demais alunos.
