**ACESSIBILIDADE EM UNIDADE BÁSICA DE SAÚDE: ESTUDO DE CASO DO  
MUNICÍPIO DE PRESIDENTE PRUDENTE - SP**

Trabalho de Conclusão de Curso de Graduação apresentado à Disciplina de Trabalho de Conclusão de Curso 2, do Curso Superior em Engenharia Civil do Departamento Acadêmico de Construção Civil – DACOC - da Universidade Tecnológica Federal do Paraná - UTFPR, para obtenção do título de bacharel em engenharia civil.

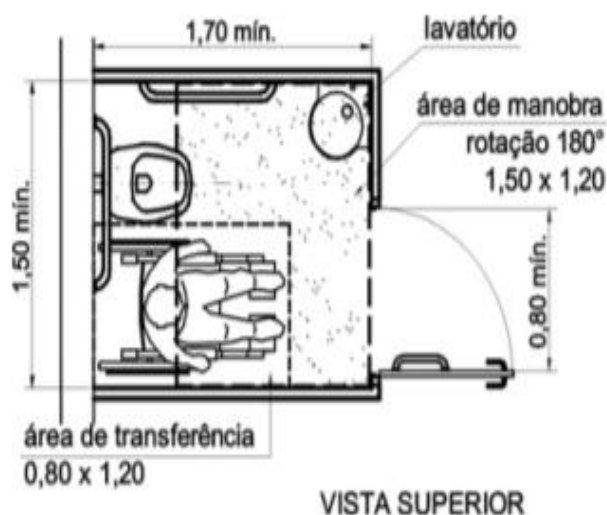
Figura 21: Exemplo de área de transferência (metros)

O boxe para bacia sanitária deve ter no mínimo 1,50m por 1,70m e garantir uma área de rotação 180°, assim como uma área de transferência diagonal, lateral e perpendicular de acordo com a NBR 9050:2015.

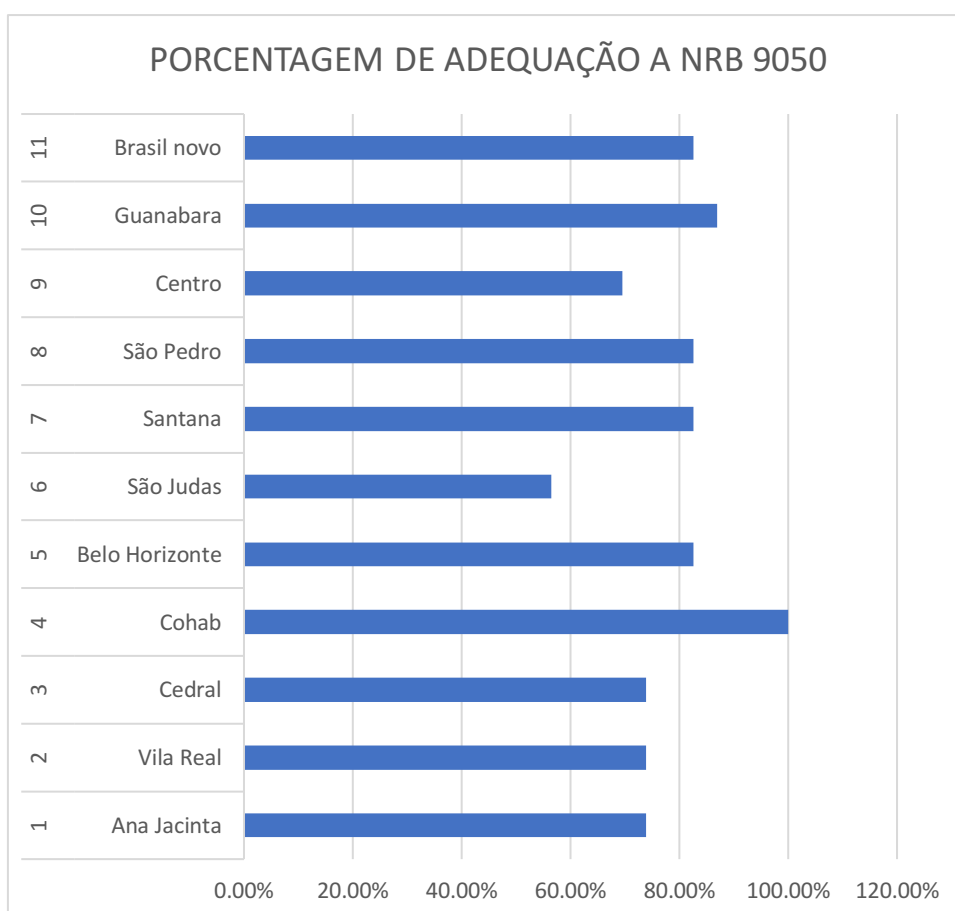
**Figura 23: Porcentagem de adequação de cada unidade a NBR9050(2015)**

Por meio das visitas e averiguações de itens presentes na NBR 9050(2015) é possível observar que apenas 1 das 11 Unidades Básicas de Saúde analisadas está totalmente adequada para receber deficientes ou pessoas com mobilidade reduzida, como demonstra o quadro 12 e a figura 23.

O Quadro 11 e a Figura 23 têm como objetivo alertar o poder público do município de Presidente Prudente que são necessárias obras de reforma nas UBS's para que elas recebam toda a população de forma adequada e inclusiva.

A maioria das irregularidades são de fácil correção, sendo elas necessárias para que as Unidades Básicas de Saúde se tornem acessíveis a pessoas deficientes ou com mobilidade reduzida. Neste contexto faz-se necessário um estudo orçamentário das adequações além de um estudo técnico para os casos de quebra de calçada, e corredores e banheiros que não atendem as dimensões mínimas. Podendo esse estudo técnico e orçamentário ser tema de trabalhos futuros para que as conformidades deixem o projeto e passem a ser executadas.

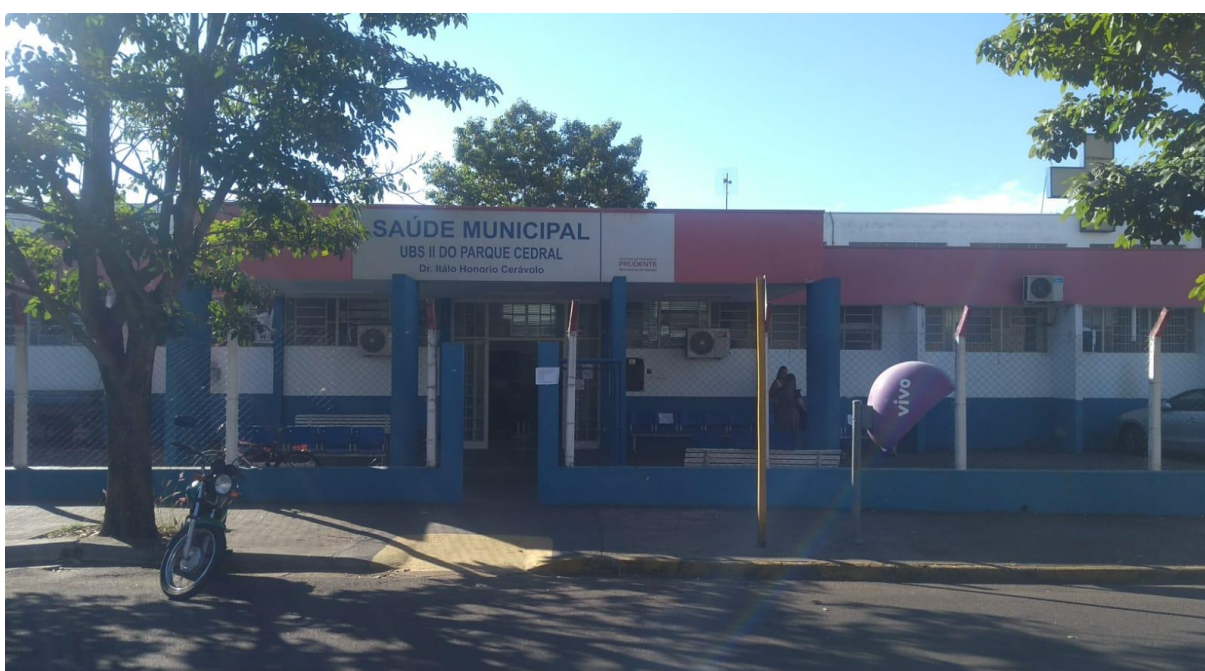
**Figura 26: Unidade 3**

- UNIDADE 3 – Cedral

3	Cedral	Reformar a calçada; colocar piso direcional tátil e de alerta na calçada; criar vagas de estacionamento para deficientes; retirar mobiliário da rota acessível; colocar sinalização de emergência; colocar barra de apoio no sanitário.
4	Cohab	Em plena conformidade com a norma.
5	Belo Horizonte	Reformar a calçada; colocar piso direcional tátil e de alerta na calçada; criar vagas de estacionamento para deficientes; colocar sinalização de emergência nos corredores.
6	São Judas	Reformar a calçada; colocar piso direcional tátil e de alerta na calçada; colocar piso direcional tátil e de alerta na rampa; substituir o corrimão existente por um corrimão contínuo em duas alturas; sinalizar adequadamente as vagas de estacionamento; retirar mobiliário da rota acessível; reformar o corredor, aumentando seu tamanho; reformar o banheiro para que aumente o tamanho; substituir a barra de apoio existente no banheiro.
