**AVALIAÇÃO DA ADERÊNCIA DE REVESTIMENTOS ASFÁLTICOS  
EM LOCAIS DE MAIOR INCIDÊNCIA DE ACIDENTES DE TRÂNSITO  
NA CIDADE DE CAMPO MOURÃO - PR**

Trabalho de Conclusão de Curso de Graduação apresentado à disciplina de trabalho de conclusão de Curso 2, do Curso Superior de Engenharia Civil, do Departamento Acadêmico de Construção Civil (DACOC), da Universidade Tecnológica Federal do Paraná (UTFPR), para obtenção do título de Bacharel em Engenharia Civil.

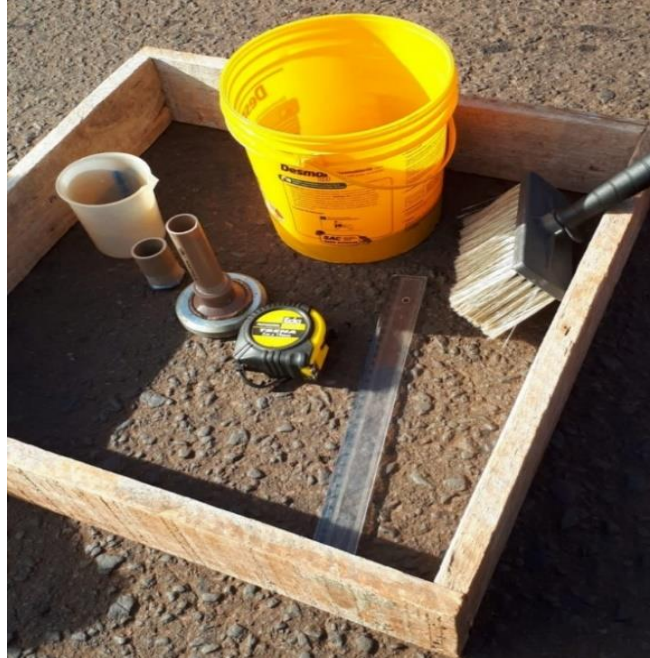
**Figura 4 – Materiais utilizados no ensaio da Mancha de Areia**

A areia e os demais materiais foram preparados e cedidos pelo laboratório de solos da Universidade Tecnológica Federal do Paraná – Campus de Campo Mourão. A figura 4 ilustra os materiais utilizados.

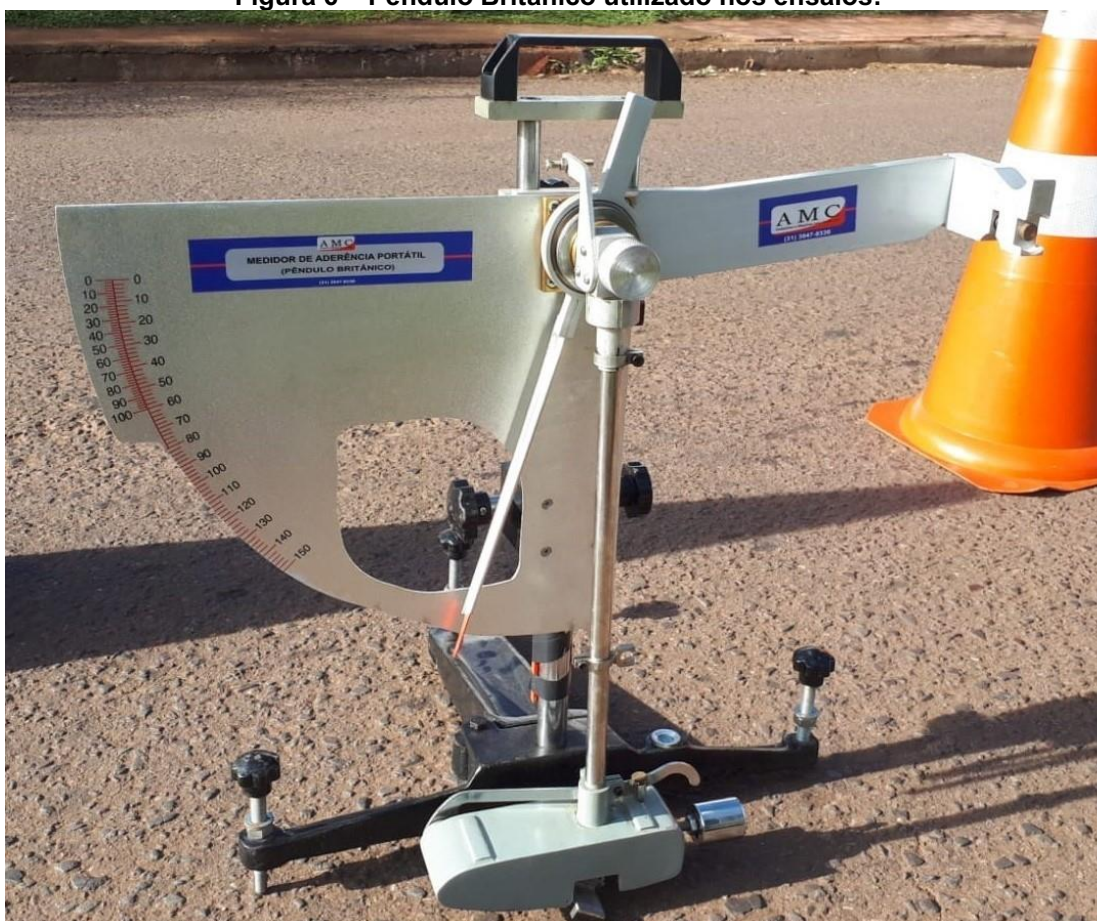
**Figura 6 – Pêndulo Britânico utilizado nos ensaios.**

A figura 6 apresenta o pêndulo britânico utilizado nos ensaios de campo.

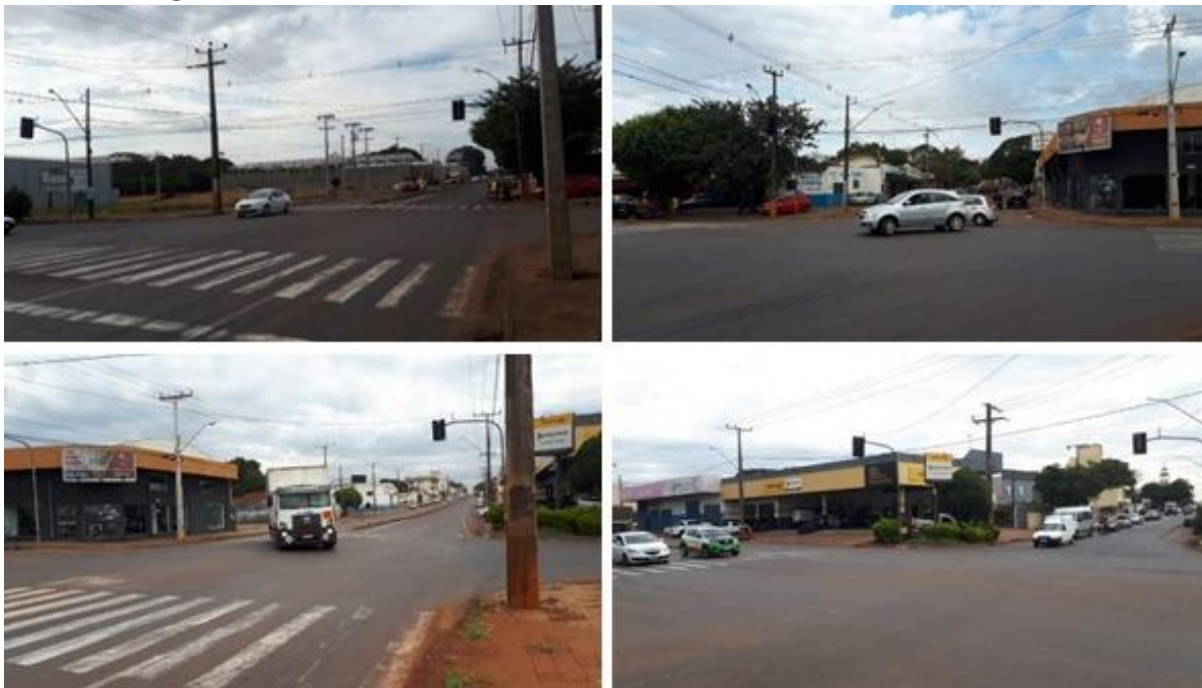
**Figura 7 – Cruzamento da Perimetral Tancredo Neves com a Rua Araruna**

O primeiro ponto crítico avaliado foi o ponto 1, constituído por um cruzamento com semáforos de dois tempos, conforme mostra na figura 7.

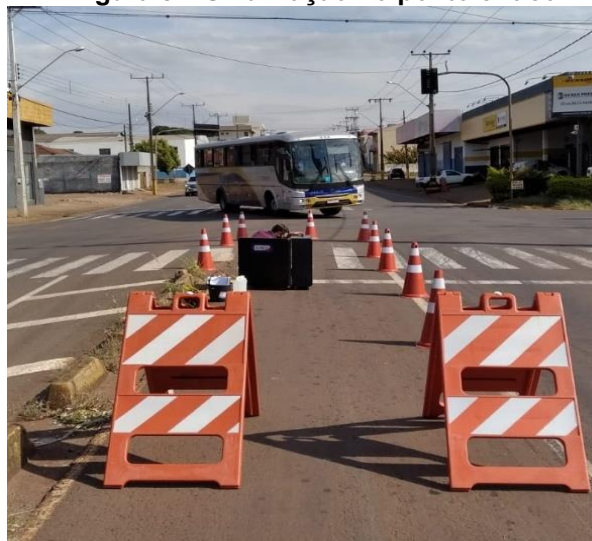
**Figura 8 – Sinalização no ponto crítico 1**

Neste local, devido às dificuldades para interromper o fluxo de veículos que transitavam a maiores velocidades, por questões de segurança, optou-se em realizar os ensaios o mais próximo possível do ponto crítico. A figura 8 mostra a sinalização feita para execução dos procedimentos de ensaio e a figura 9 o local de ensaio do ponto crítico 1.

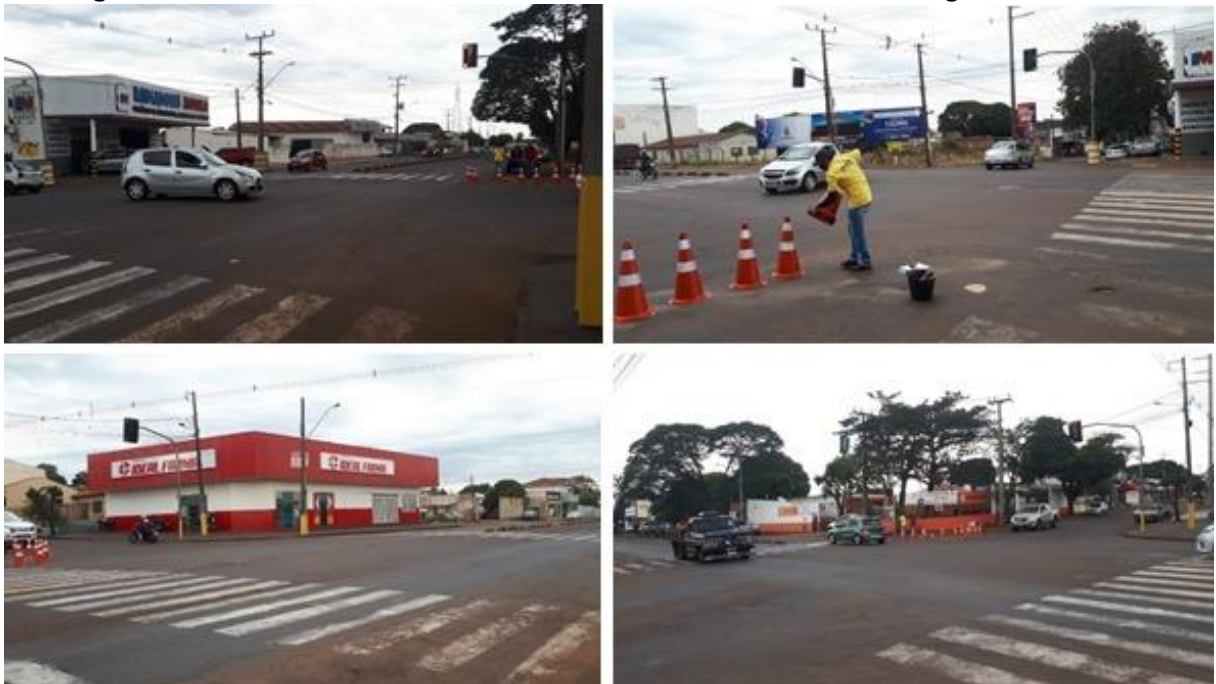
**Figura 10 – Cruzamento da Perimetral Tancredo Neves com a Rua Engenheiro Mercer**

O próximo ponto crítico avaliado foi o ponto 2, pertencente também na perimetral Tancredo Neves, possuindo semáforos de 2 tempos, conforme mostra a figura 10.

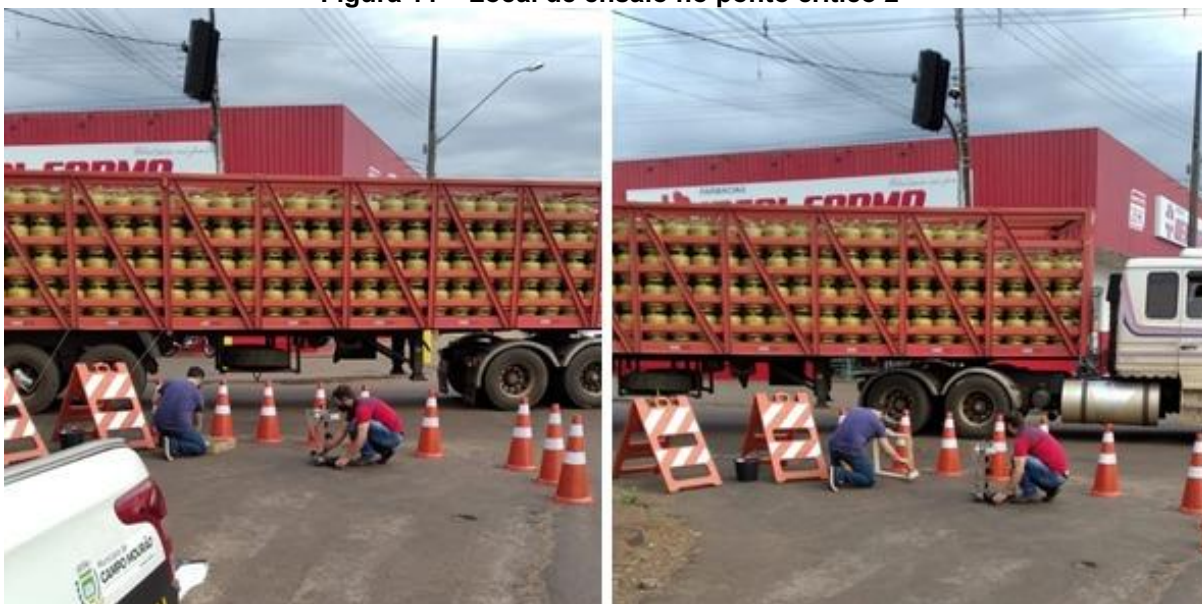
**Figura 11 – Local de ensaio no ponto crítico 2**

A figura 11 ilustra a execução do ensaio da mancha de areia e a preparação do pêndulo britânico.

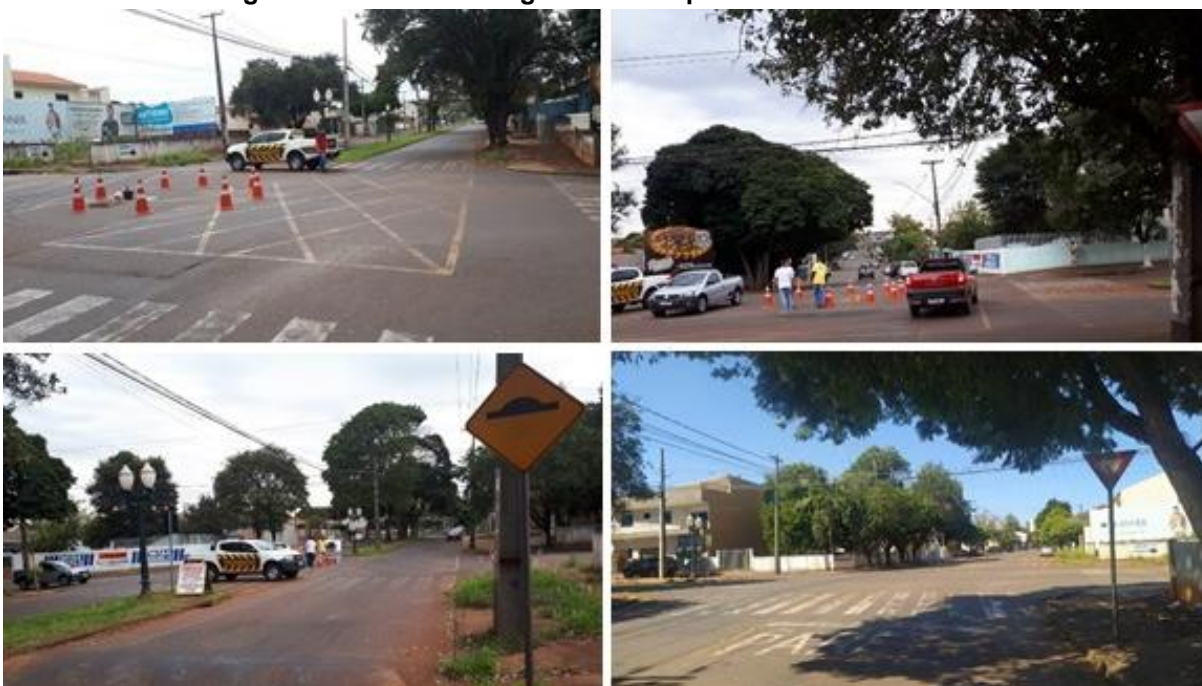
**Figura 12 – Avenida Jorge Walter esquina com a Rua Araruna**

O terceiro ponto crítico, cruzamento da Avenida Jorge Walter com a rua Araruna, conforme visualiza-se na figura 12.

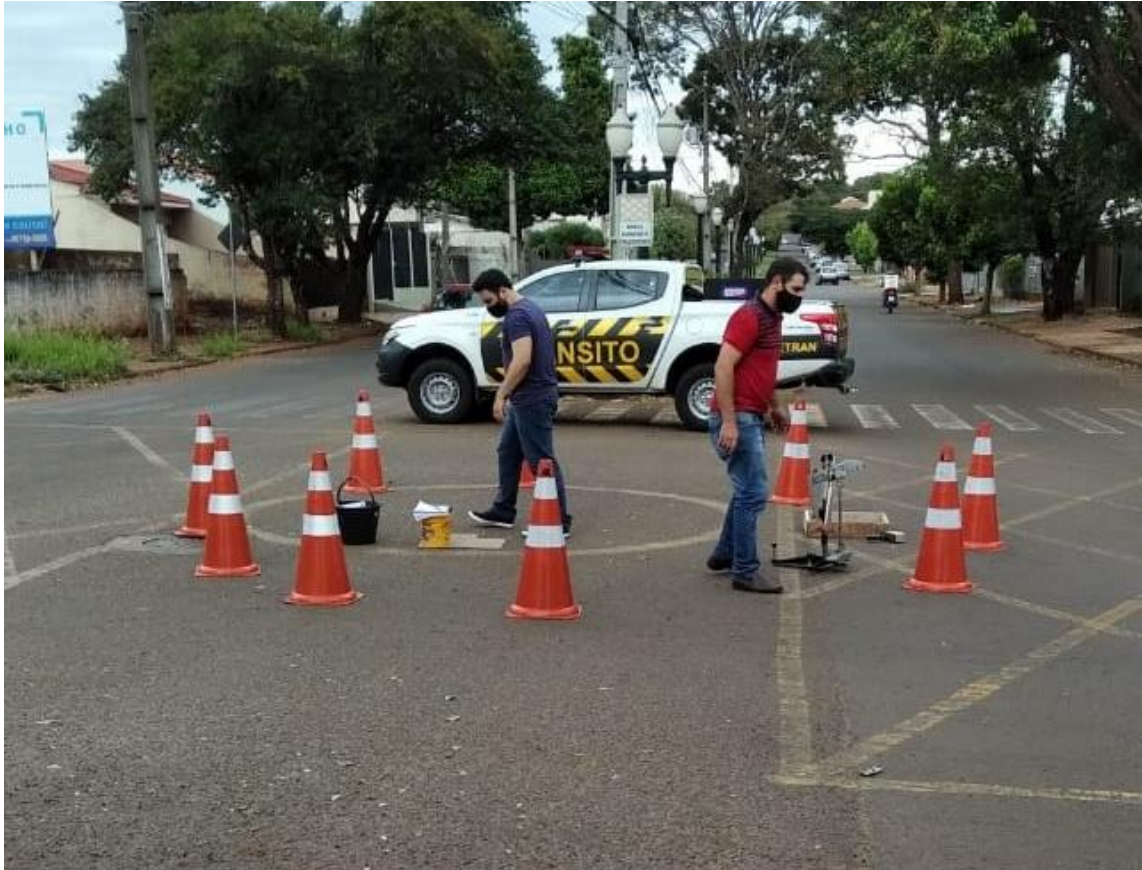
**Figura 13 – Local de ensaio no ponto crítico 3**

Nesse cruzamento foi viável e seguro realizar os ensaios em torno do ponto central, de forma que os veículos contornassem os cones de segurança, sem atrapalhar o fluxo da via, conforme demonstrado na figura 13.

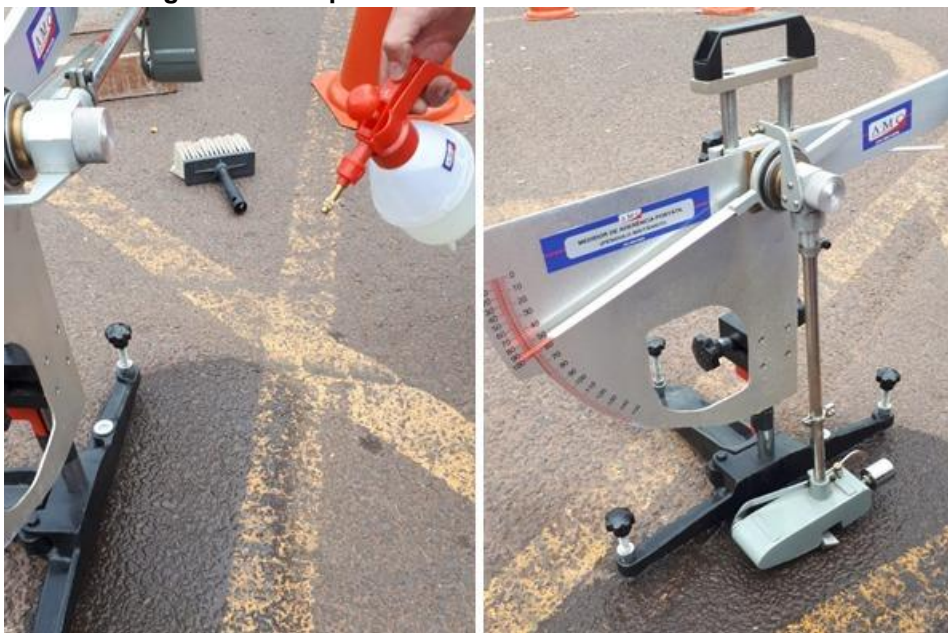
**Figura 14 – Etapas de ensaio do Pêndulo Britânico**

A figura 14 apresenta o pavimento sendo molhado e a ponteira marcando o valor de VRD (valor de resistência à derrapagem) logo após o pêndulo ser solto e retornar à posição de repouso.

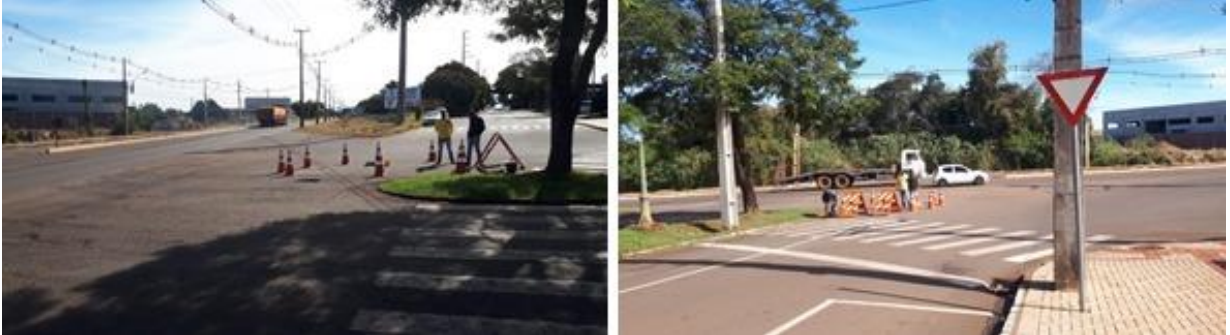
**Figura 15 – Avenida Capitão Índio Bandeira esquina com a Ruas Peabiru e Miguel Luiz Pereira**

A figura 15 mostra o início da Avenida Capitão Índio Bandeira e seu

cruzamento com a rua Peabiru e a rua Miguel Luiz Pereira, o ponto crítico quatro.

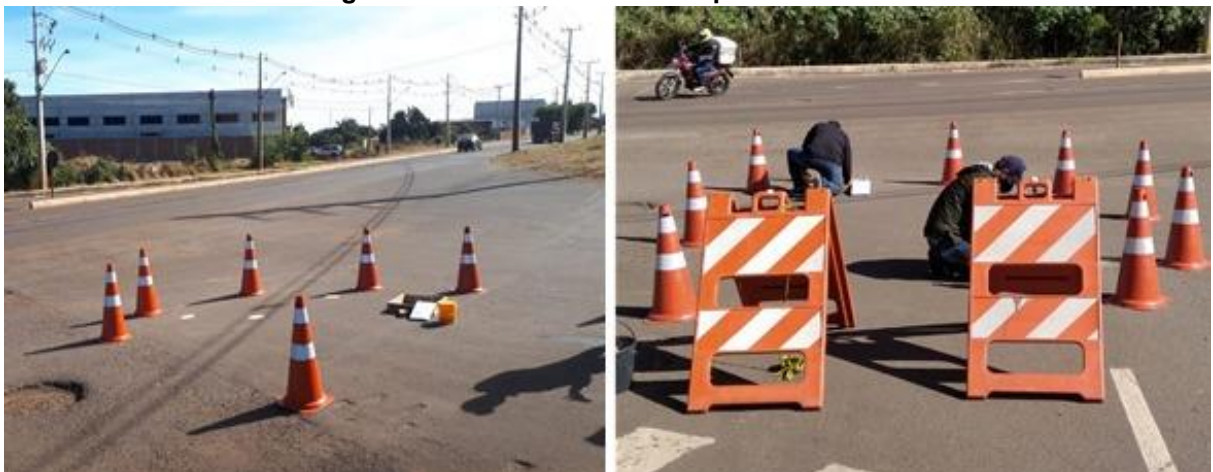
**Figura 16 – Local de ensaio do ponto crítico 4**

Verificou-se através do levantamento que um dos principais motivos de acidentes desse local são os veículos que adentram o cruzamento pela rua Miguel Luiz Pereira e atravessam para rua Peabiru, assim optou-se por realizar os ensaios o mais próximo possível desse ponto onde ocorre o choque dos veículos, como mostra a figura 16.

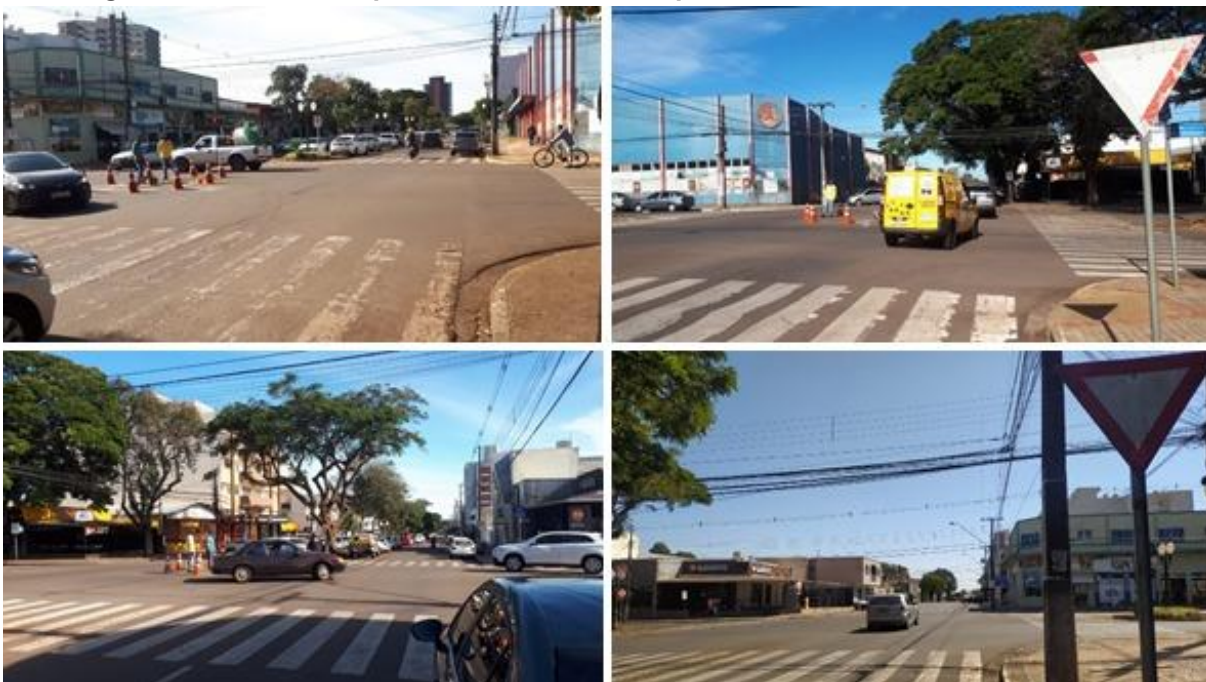
**Figura 17 – Avenida Capitão Índio Bandeira esquina com a Rua Roberto Brzezinski.**

Para o ponto crítico número 5, a figura 17 apresenta o cruzamento da Avenida Capitão Índio Bandeira esquina com a rua Roberto Brzezinski.

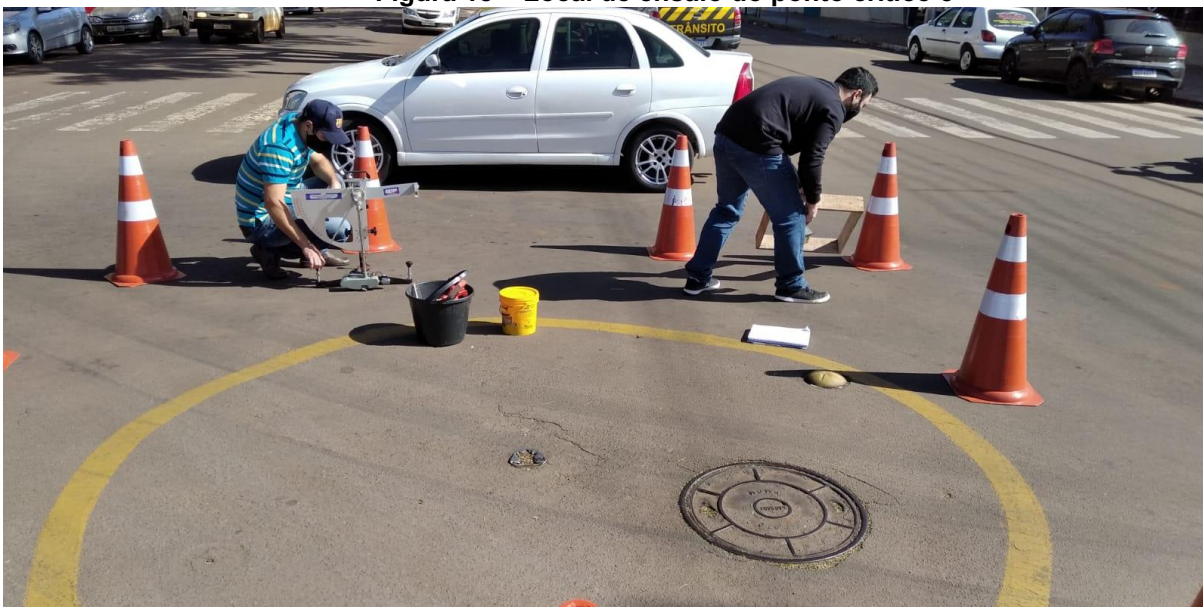
**Figura 18 – Local de ensaio do ponto crítico 5**

Nesse local foram realizados os ensaios contornando a área central do cruzamento conforme demonstrado na figura 18.

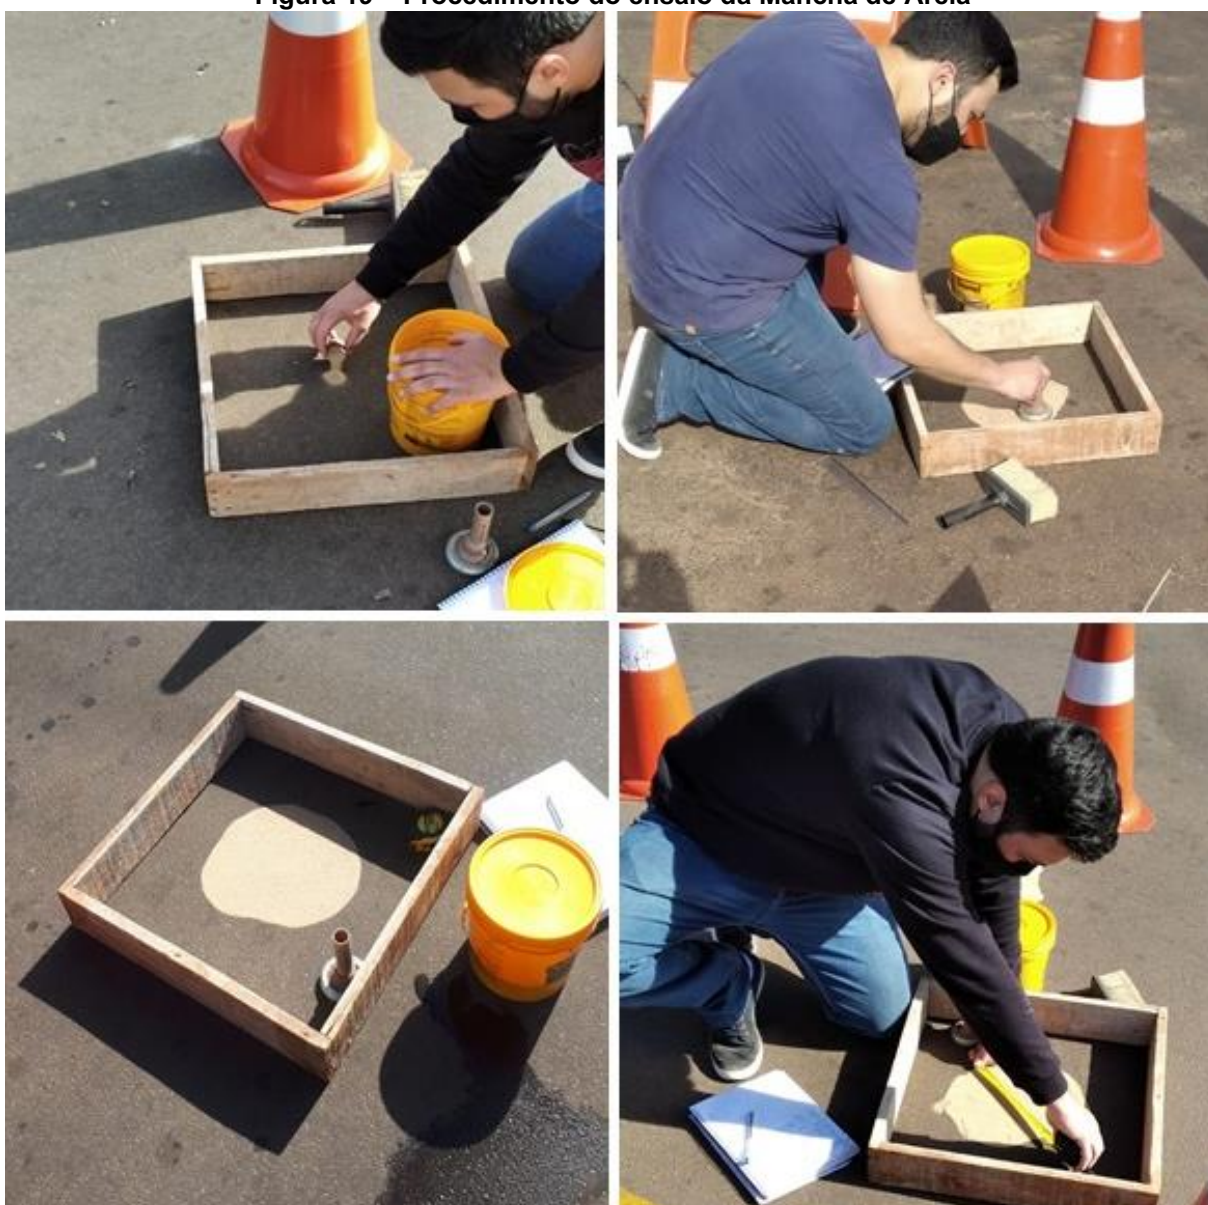
Figura 19 – Procedimento do ensaio da Mancha de Areia

A figura 19 exhibe as etapas do procedimento do ensaio da mancha de areia.

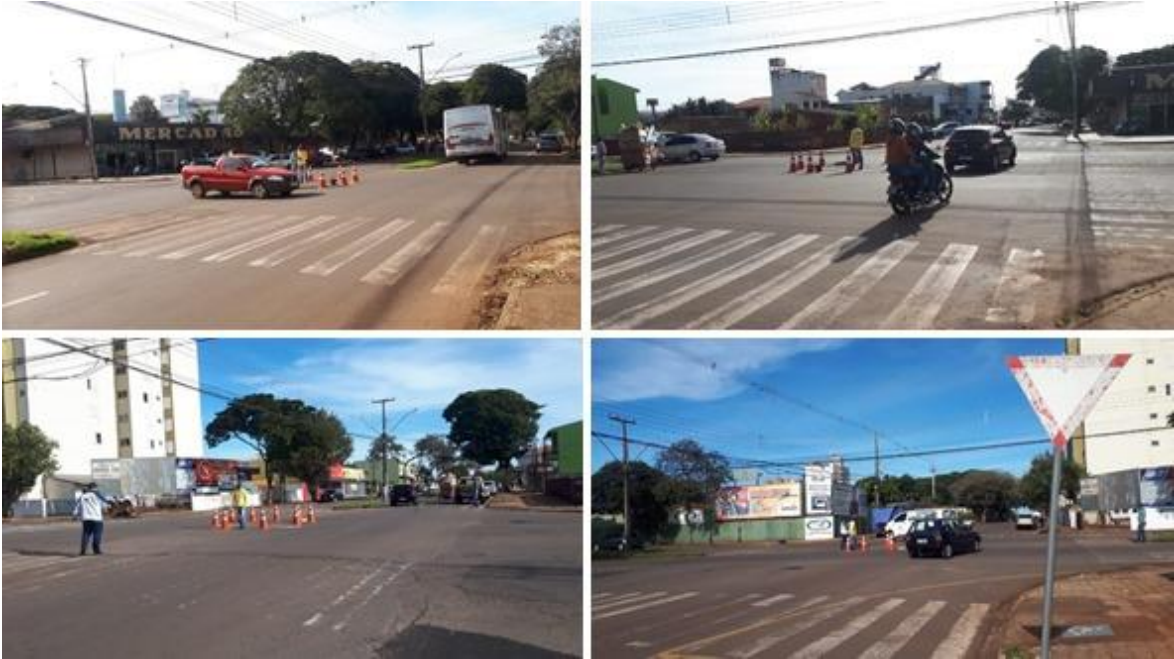
**Figura 20 – Avenida Goioerê esquina com a Rua Edmundo Mercer**

O ponto crítico número 6 é evidenciado pela figura 20, o cruzamento da Avenida Goioerê com a rua Edmundo Mercer e a figura 21 dá uma visão mais ampla do local ensaiado.

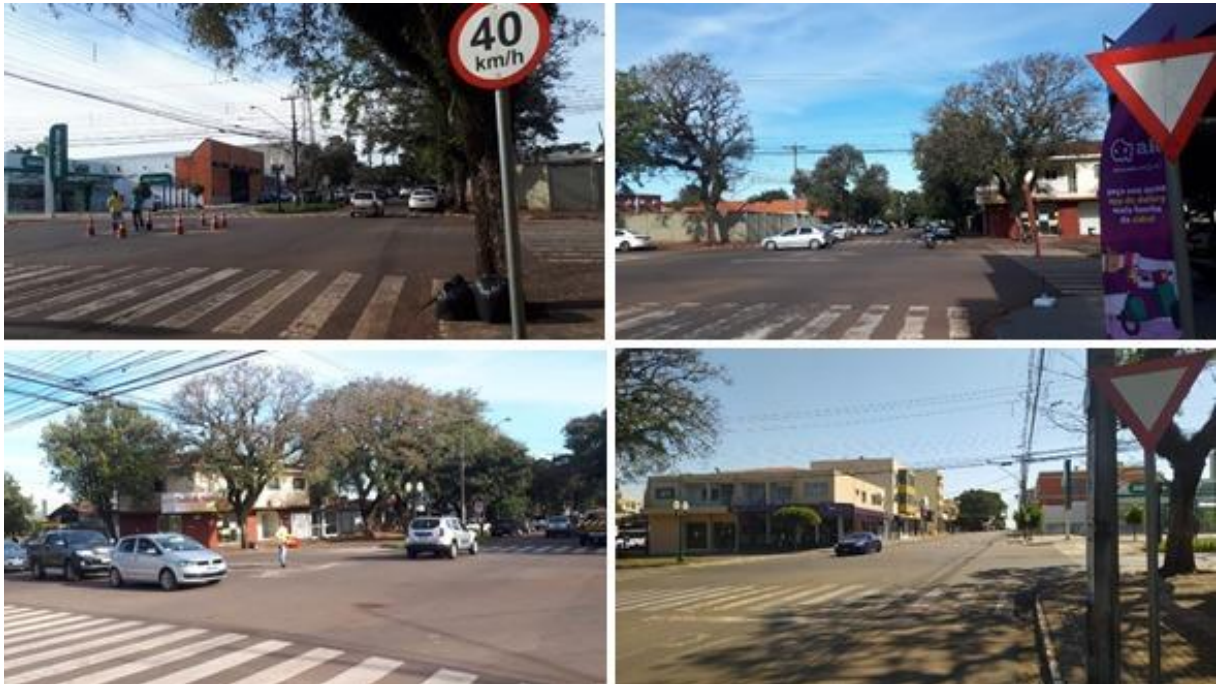
**Figura 22 – Cruzamento da Avenida Irmãos Pereira com a Rua Roberto Brzezinski**

Para o ponto crítico número 7, cruzamento entre a Avenida Irmãos Pereira e a Rua Roberto Brzezinski, a figura 22 apresenta o local estudado.

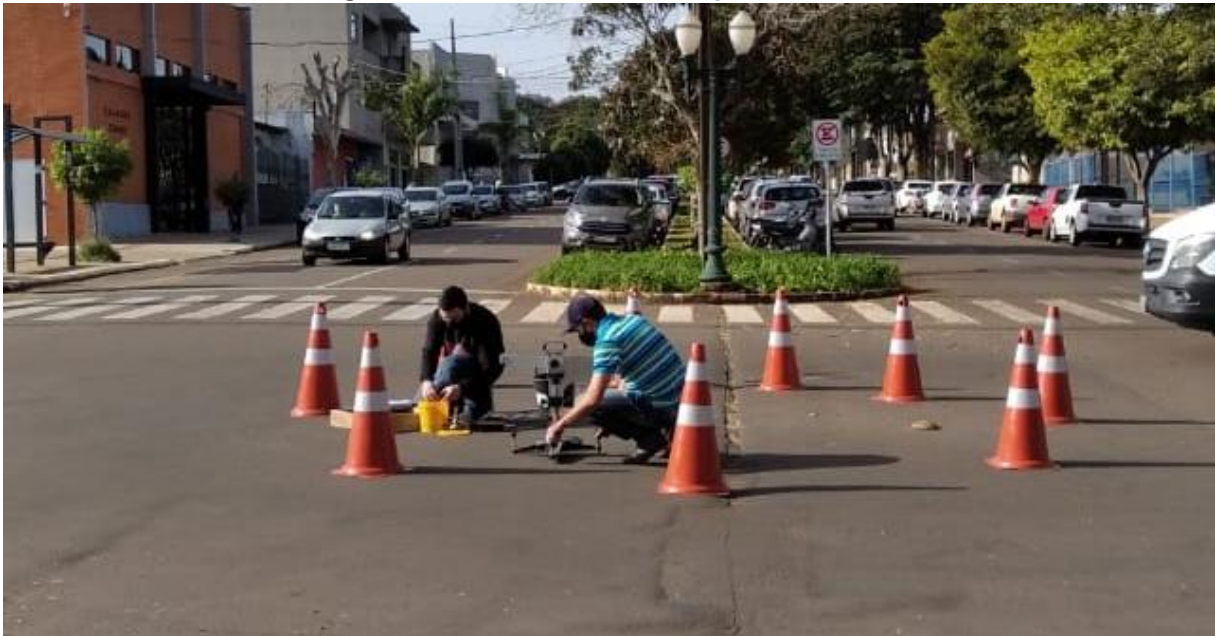
**Figura 23 – Local de ensaio no ponto crítico 7**

Optou-se novamente por isolar e realizar os ensaios no centro do cruzamento como mostra a figura 23.

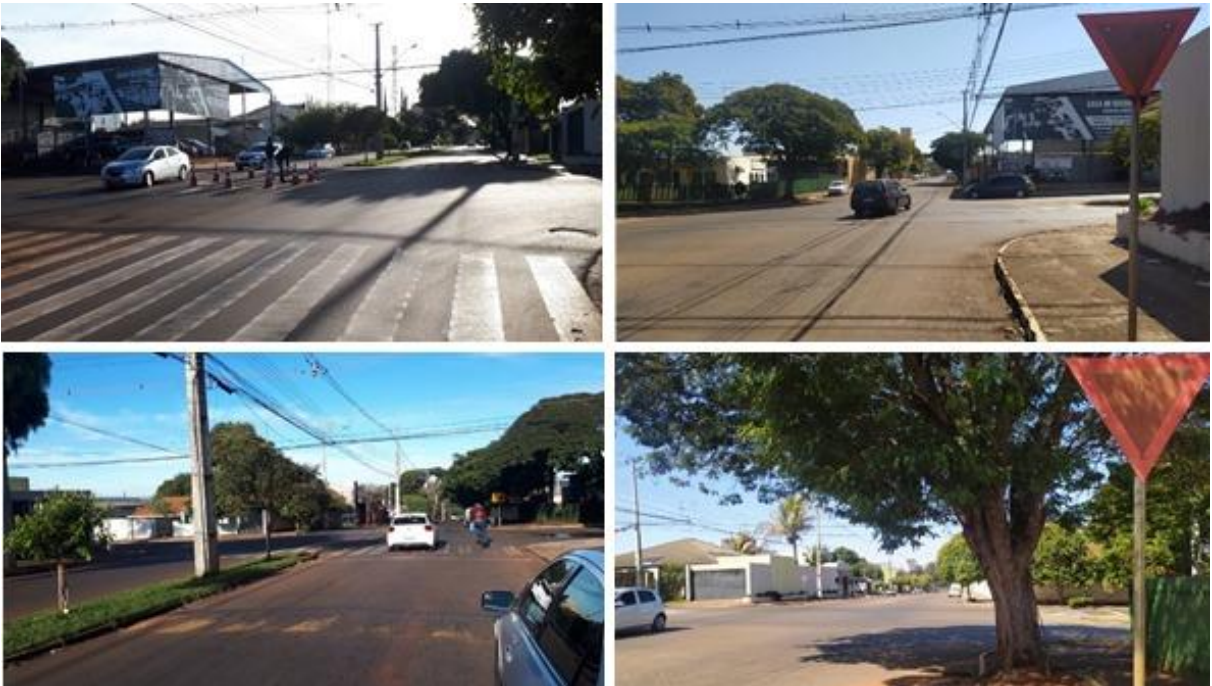
**Figura 24 – Cruzamento da Avenida João Bento com a Rua Roberto Brzezinski**

O ponto crítico número 8, cruzamento entre a Avenida João Bento e a rua Roberto Brzezinski é apresentado pela figura 24.

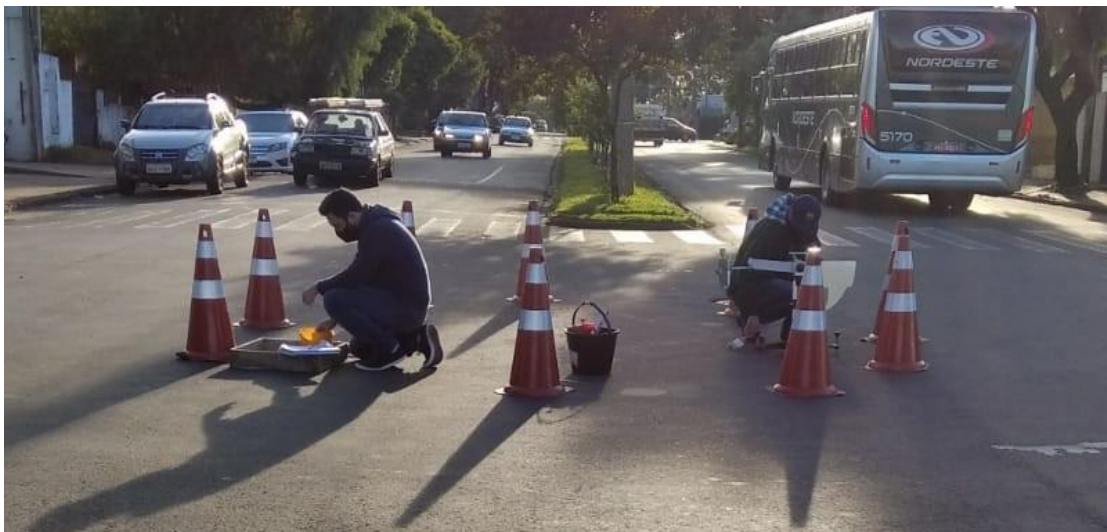
**Figura 25 – Local de ensaio no ponto crítico 8**

A figura 25 mostra o local de ensaio do ponto crítico número 8.

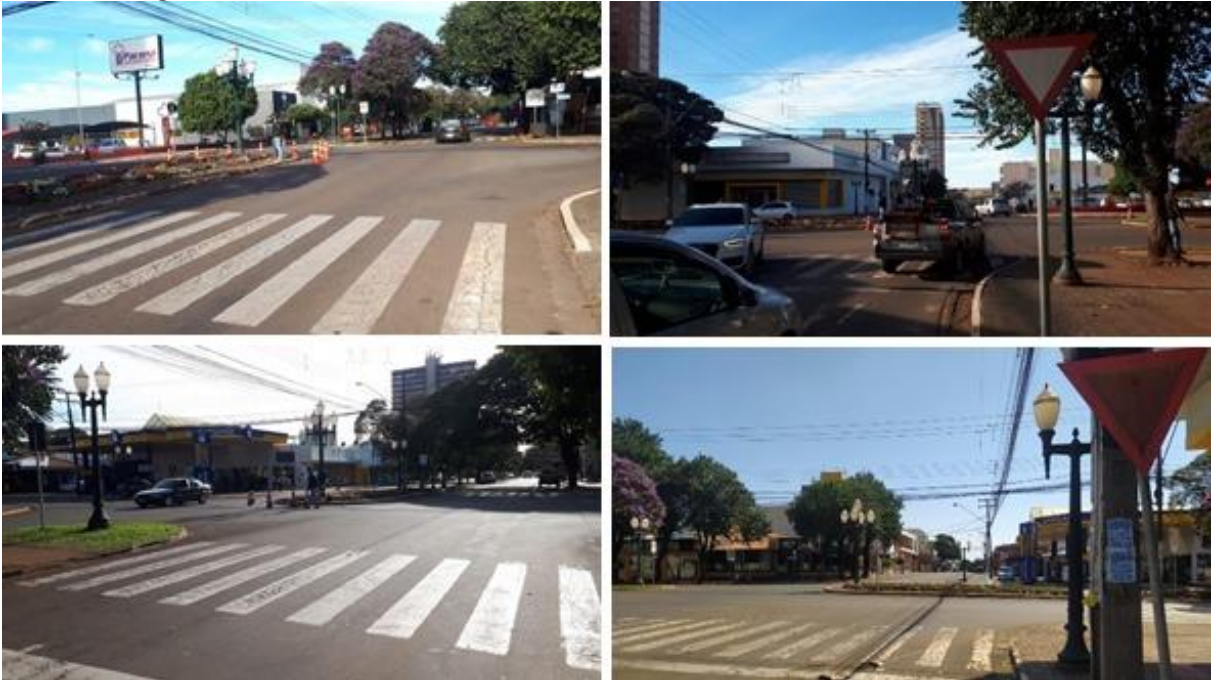
**Figura 26 – Cruzamento da Avenida Irmãos Pereira com a Rua Mato Grosso**

Pertencente a avenida Irmãos Pereira esquina com a rua Mato Grosso, o ponto crítico 9, cruzamento de mão única é demonstrado pela figura 26.

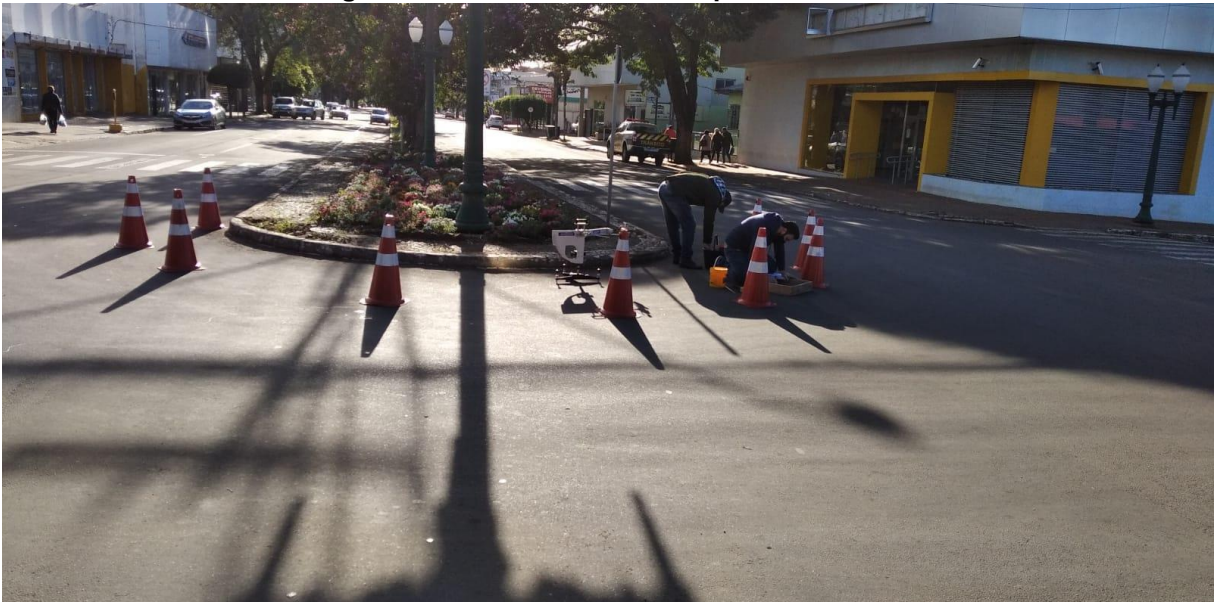
**Figura 27 – Local de ensaio no ponto crítico 9**

O ponto crítico nove é uma esquina com sentido único e a faixa de rolamento possui largura inferior aos demais pontos. Assim realizou-se os ensaios mais próximos ao canteiro central, porém ainda na pista de rolamento onde os veículos transitam, como ilustra a figura 27.

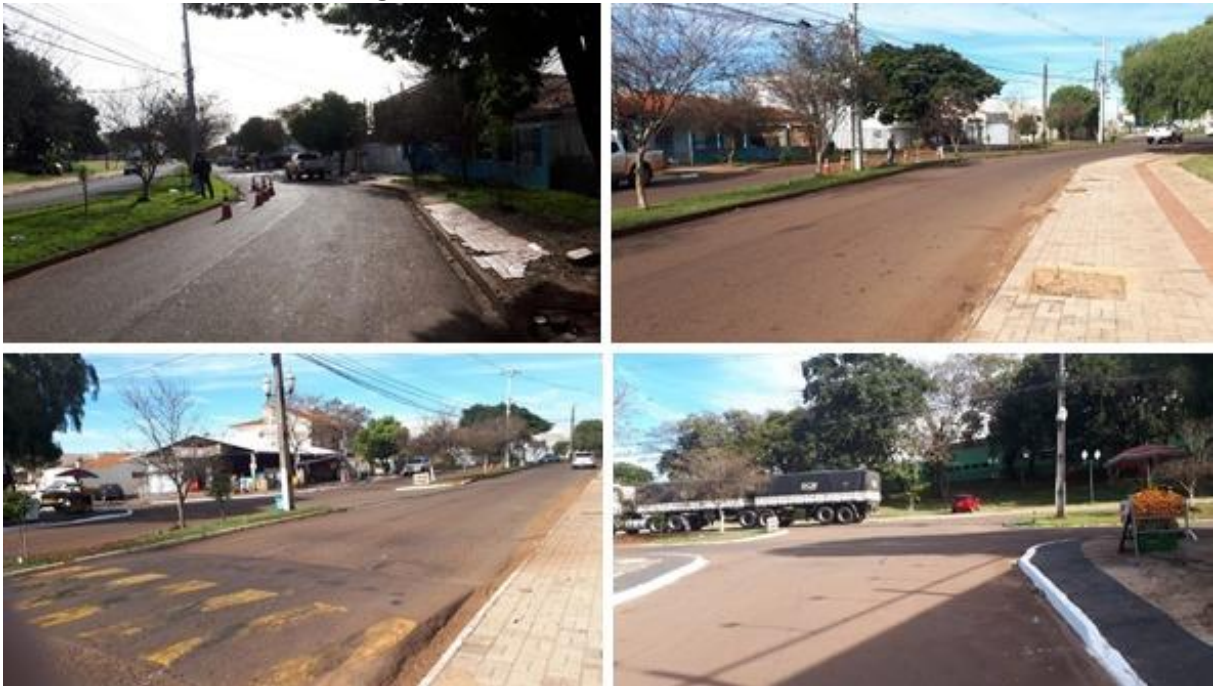
**Figura 28 – Avenida Armelindo Trombini**

O ponto crítico número 10, localizado entre uma curva e um cruzamento, a figura 28 exibe o início da Avenida Armelindo Trombini.

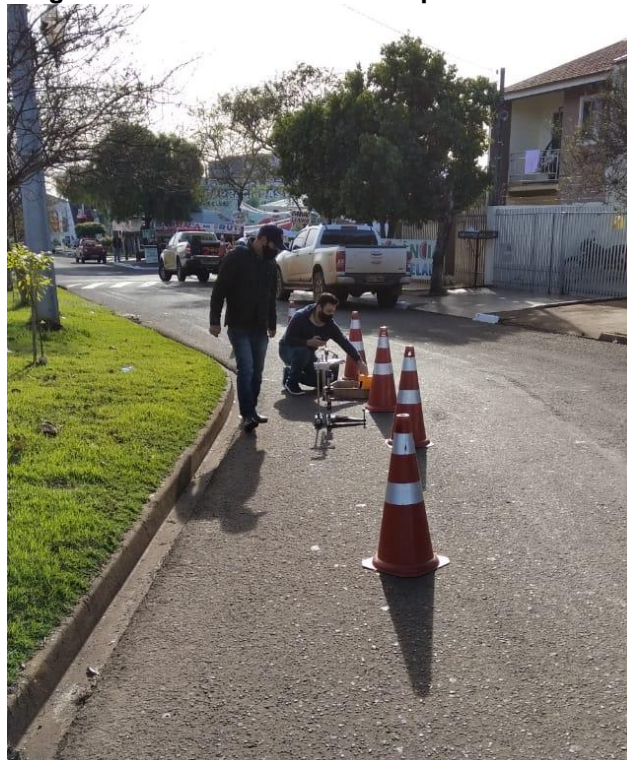
**Figura 29 – Local de ensaio no ponto crítico 10**

Devido aos dados do levantamento de acidentes informarem que este ponto está localizado na Avenida Armelindo Trombini nº 1, optou-se por efetuar os ensaios durante a curva que precede o cruzamento com a rua Jatobá, onde termina a Avenida João Bento e se inicia a Avenida Armelindo Trombini. A figura 29 mostra o local de ensaio.

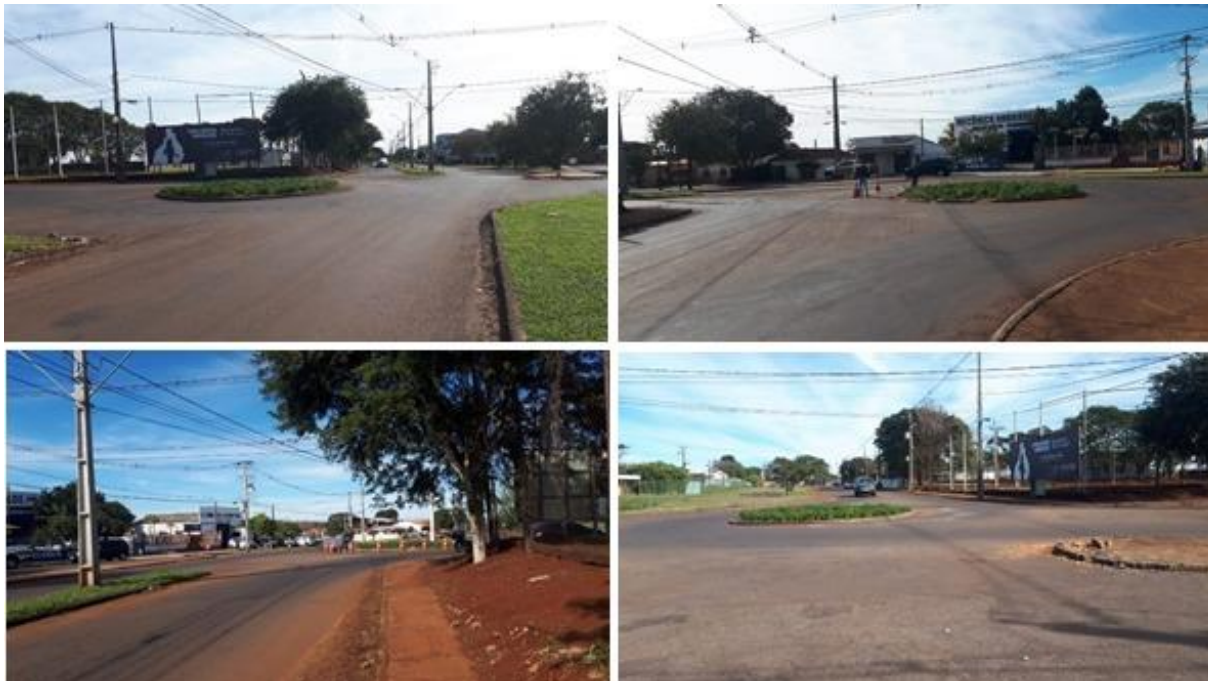
**Figura 30 – Intersecção tipo II-B com a Rua Amílton Tavares Borges e as Avenidas Armelindo Trombini e Prefeito Devete de Paula Xavier.**

O Último ponto crítico, número 11, se trata de uma intersecção do tipo II B, também chamada de “ilha”, conforme ilustra a figura 30.

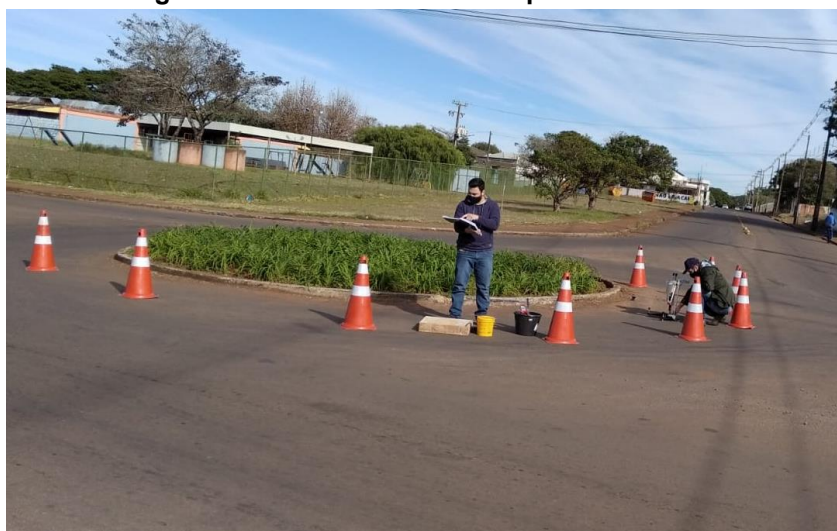
**Figura 31 – Local de ensaio no ponto crítico 11**

A figura 31 mostra a realização dos ensaios no ponto 11.

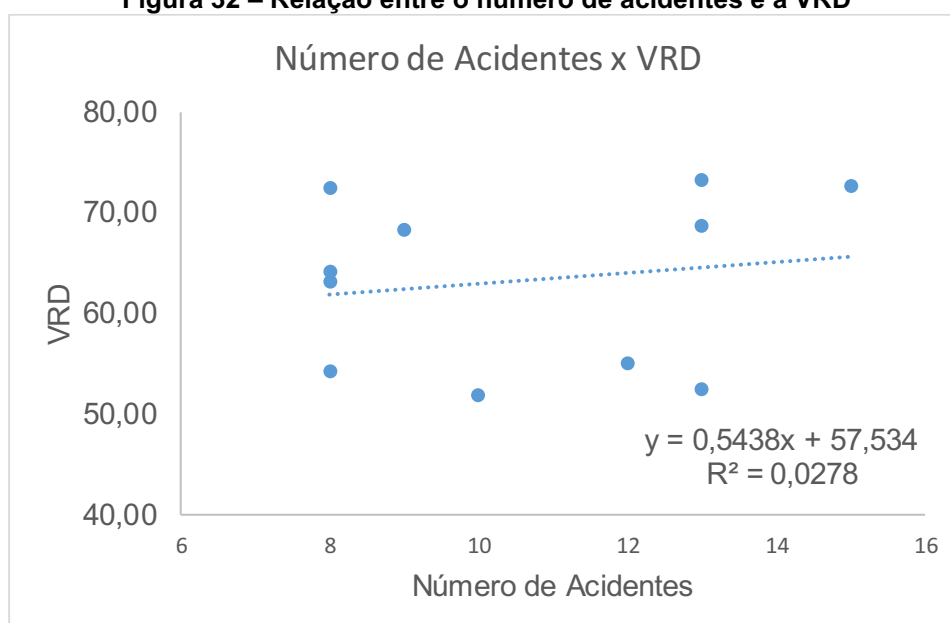
**Figura 32 – Relação entre o número de acidentes e a VRD**

A partir da Tabela 8 foram elaborados os gráficos representados pelas Figuras 32 e 33.

Analisando-se os gráficos 1 e 2 das figuras 31 e 32 verifica-se que, para este

estudo, não foi encontrada uma correlação clara entre o VRD e o número de acidentes. Já com relação ao MDT verifica-se uma tendência ao aumento do número de acidentes com o aumento deste parâmetro. Esse aumento se torna evidente quando retiramos os pontos 3 e 10 para melhor análise dos resultados, conforme ilustra a figura 34.

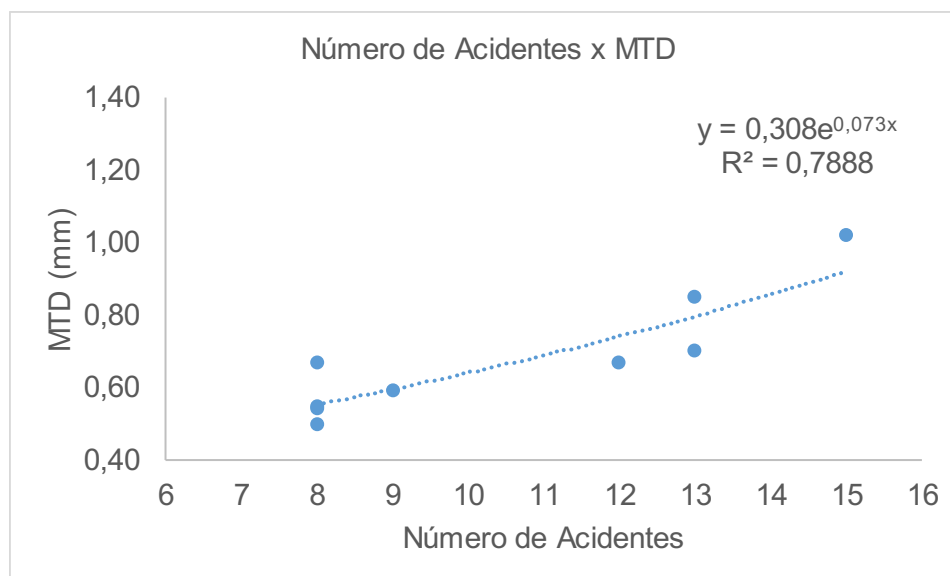
**Figura 34 – Relação entre o número de acidentes e o MTD com a retirada dos pontos 3 e 10**

Isto se deve ao fato de que uma macrotextura elevada provoca uma perda de contato entre o pneu e pavimento, o que pode dificultar a frenagem dos veículos, vale salientar que entre os 5 pontos que possuem a macrotextura fora do recomendado, o ponto 10 dispõe do maior valor de macrotextura, e também é o ponto com maior número de acidentes entre os cinco.
