**ESTUDO DA ACESSIBILIDADE NAS ESCOLAS ESTADUAIS DO MUNICÍPIO DE  
TAPEJARA - PR**

Trabalho de conclusão de curso de graduação  
apresentada como requisito para obtenção do título de  
Bacharel em engenharia civil da Universidade  
Tecnológica Federal do Paraná (UTFPR).  
Orientador(a): Prof.<sup>a</sup> Dr.<sup>a</sup> Vera Lúcia Barradas Moreira

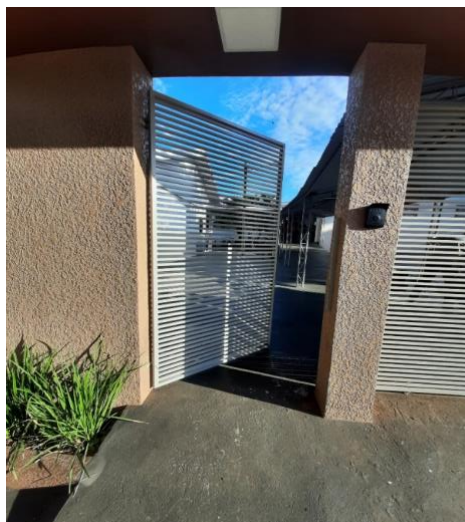
**Fotografia 1 – Entrada da escola**

Na entrada da escola encontramos uma rota acessível, sem obstáculos, e um portão com 90 cm de largura, dentro do especificado pela norma. A fotografia 1 mostra a entrada da escola.

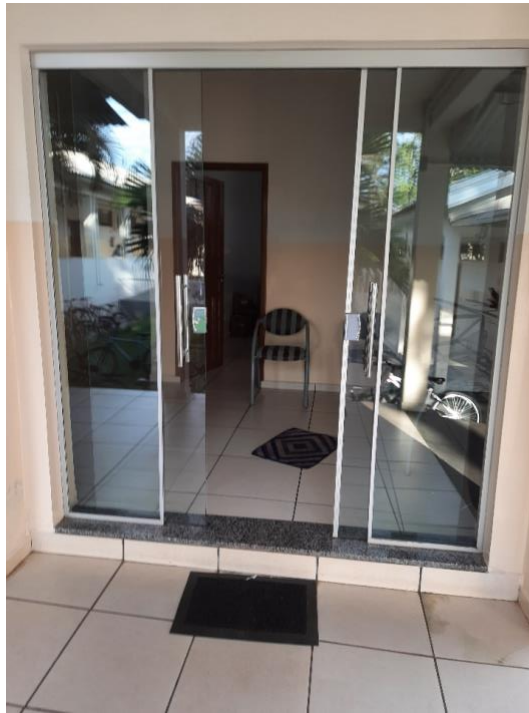
**Fotografia 2 – Acesso a área administrativa**

A circulação até a área administrativa não é totalmente acessível, pois logo na sua entrada há um degrau que impossibilita a passagem de uma pessoa na cadeira de rodas, além de que a porta tem uma abertura apenas de 60 cm, conforme observado na fotografia 2.

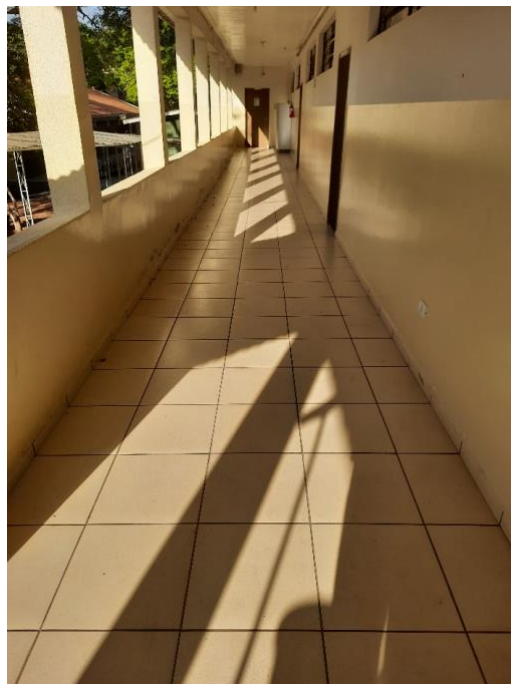
**Fotografia 3 – Rota até as salas de aula**

A circulação até as salas de aula é livre de obstáculos, corredores com 2,00 metros de largura e portas com abertura de 80 cm, mas não possui nenhum tipo de sinalização tátil, conforme as fotografias 3 e 4.

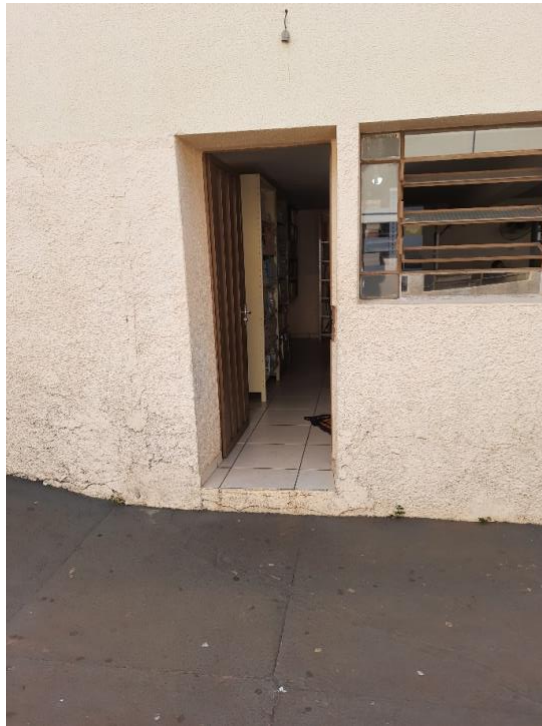
**Fotografia 5 – Entrada da biblioteca**

A circulação até a biblioteca não possui obstáculos, mas também não se considera uma rota acessível pois não possui sinalização tátil. Na fotografia 5 encontra-se um desnível na entrada da biblioteca, o que impossibilita a pessoa na cadeira de rodas de acessar livremente o ambiente.

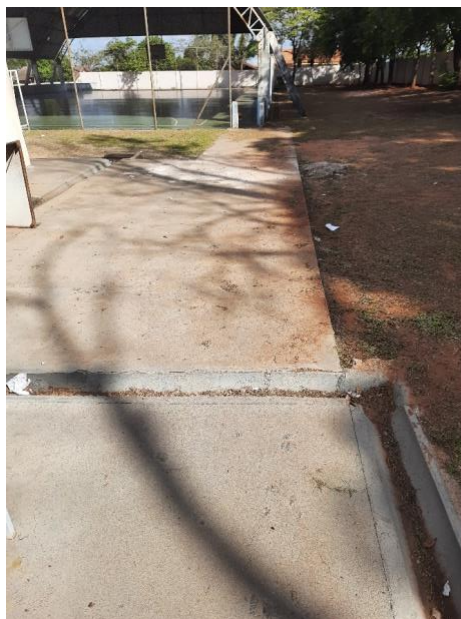
**Fotografia 6 – Rota até a quadra poliesportiva**

Por fim a rota até a quadra poliesportiva possui mais de 90 cm de largura, mas não apresenta sinalização tátil, existe uma canaleta para escoamento de água no trajeto, que impossibilita a passagem da pessoa com cadeira de rodas, e uma das entradas da quadra há um degrau, fato apontado na Fotografia 6.

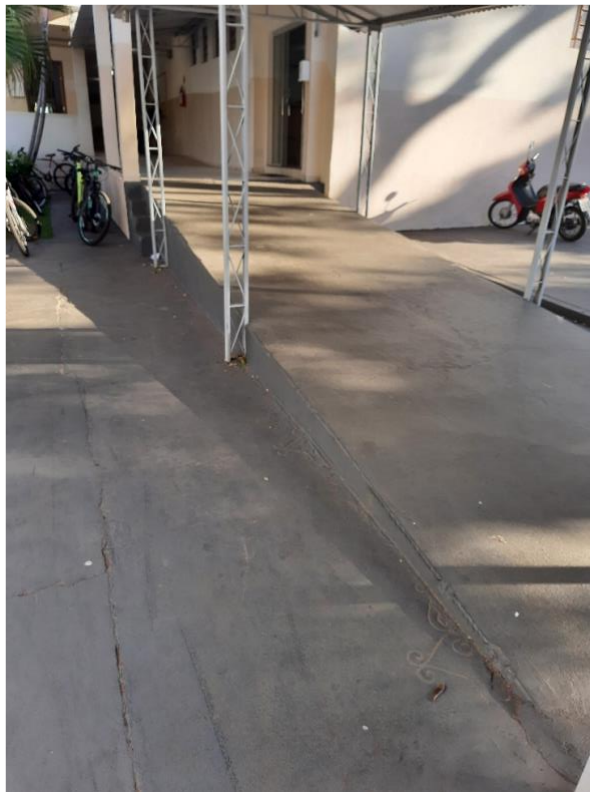
**Fotografia 7 – Rampa 1**

A rampa 01, fica logo após a entrada da escola, ela tem largura adequada, não possui piso tátil, não possui corrimãos nem guia de balizamento e tem uma inclinação acima do permitido pela norma NBR 9050:2022, conforme observado na Fotografia 7.

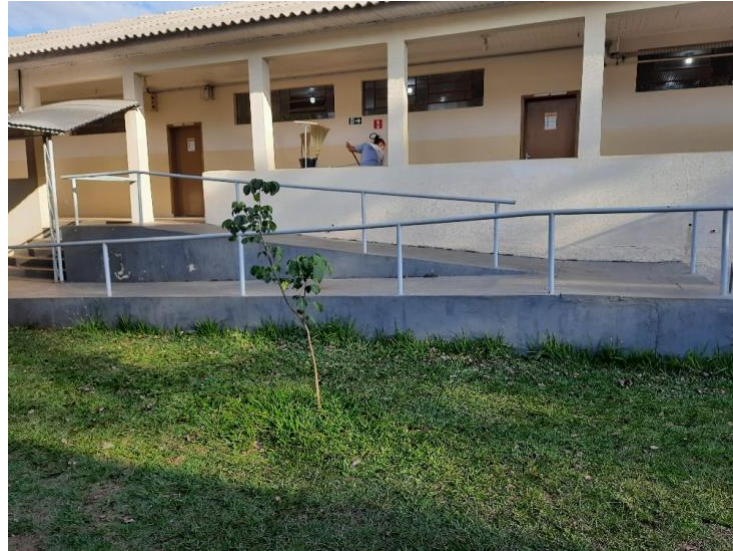
**Fotografia 8 – Rampa 2**

A rampa 2 possibilita o acesso às salas de aula da parte mais alta do terreno, tem largura e inclinação adequada; possui corrimão, porém não está conforme exige a norma; não possui guias de balizamento e nem piso tátil. A Fotografia 8 demonstra o descrito acima.

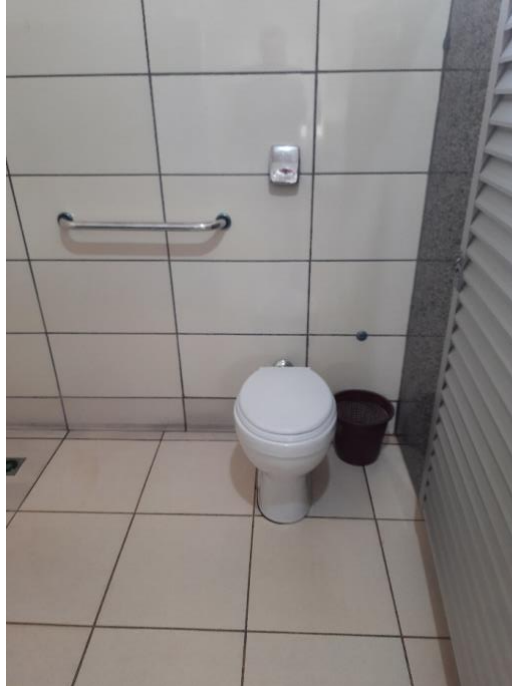
**Fotografia 11 – Barras e bacia sanitária**

Os banheiros acessíveis possuem dimensões de 1,50 m x 2,20 m, respeitando assim a área de transferência mínima; possuem bacia sanitária na altura adequada, barras de apoio na horizontal, mas com comprimento menor que o exigido pela norma; e não possuem barras na vertical. Conforme observa-se na Fotografia 11.

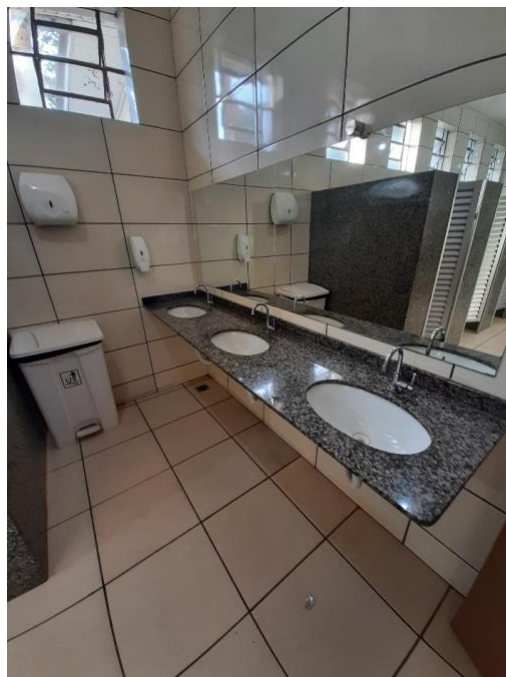
**Fotografia 12 – Lavatório**

Os lavatórios tem altura um pouco maior que o máximo exigido pela norma e não possuem barras laterais. A fotografia 12 mostra o descrito acima.

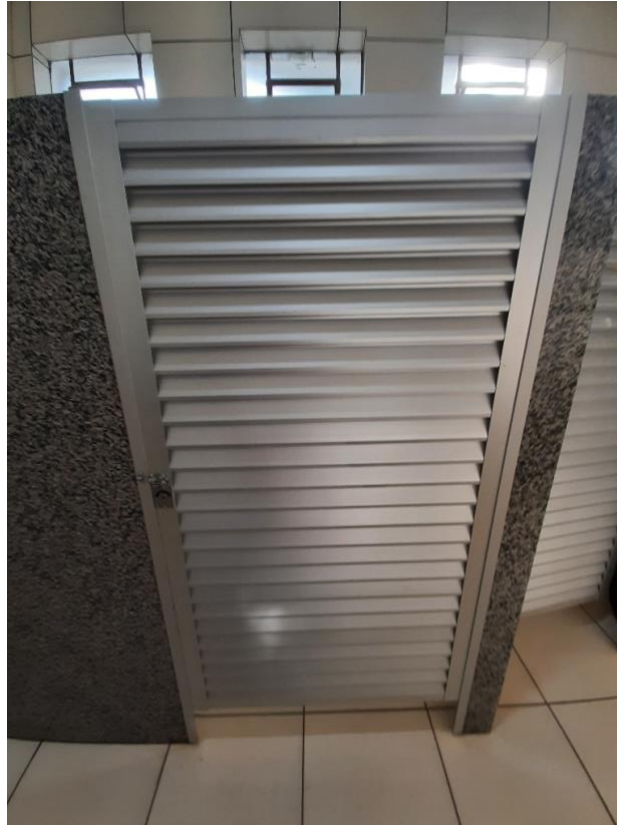
**Fotografia 13 – Porta do banheiro**

As portas tem largura de 80 cm, em acordo com a norma, mas não possuem puxador e não possuem revestimento de proteção contra impacto na parte inferior. Conforme observa-se na fotografia 13.

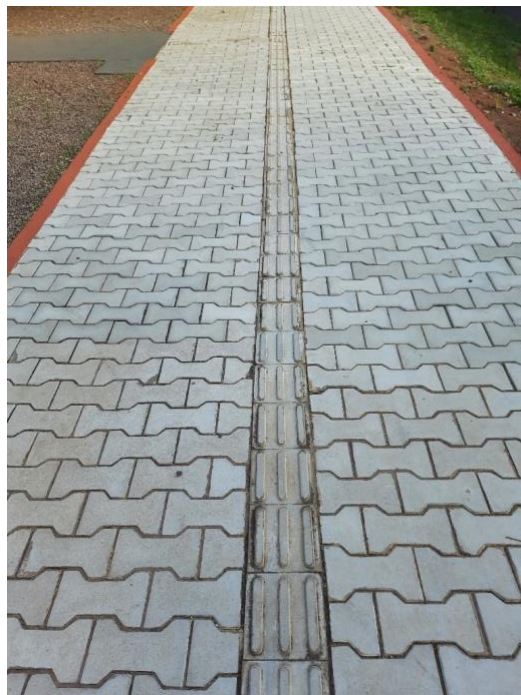
Na entrada da escola tem-se um caminho sem obstáculo, porta de entrada com largura adequada, onde observa-se na fotografia 14. Logo após o portão de entrada vemos um piso tátil que segue até o área do refeitório, conforme a fotografia 15.

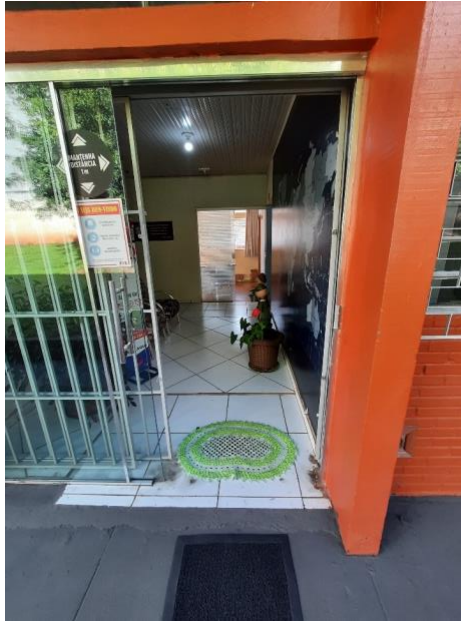
**Fotografia 16 – Acesso a área administrativa**

O acesso à área administrativa tem porta com largura adequada, corredor livre de obstáculos, mas não possui sinalização tátil, conforme observa-se na fotografia 16.

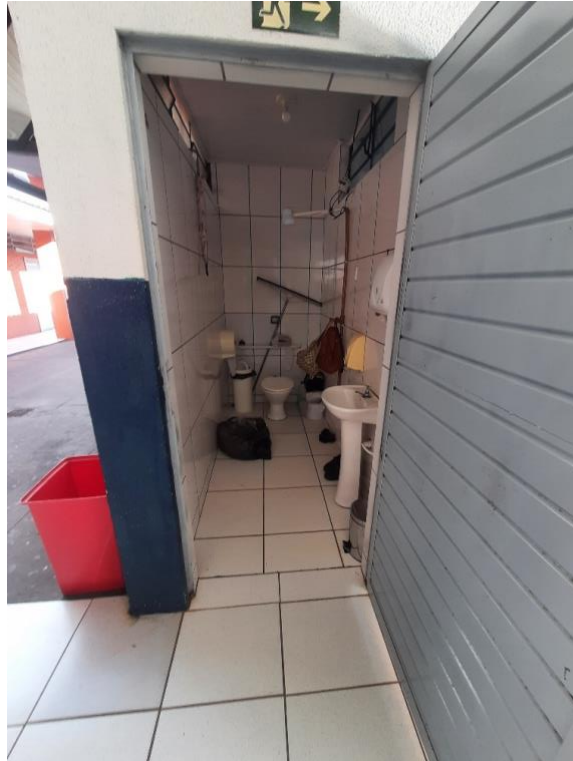
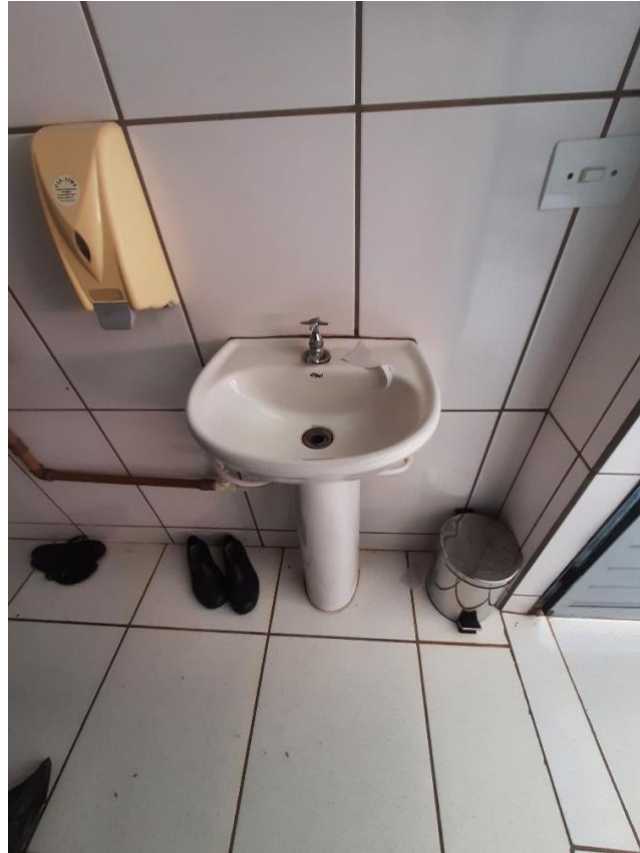
Finalizando o levantamento pelas instalações sanitárias. Foram encontradas algumas desconformidades com a norma. A porta tem largura adequada, mas não possui puxador horizontal nem proteção de impacto na base; a bacia sanitária apresenta altura adequada, possui uma barra de apoio na horizontal, mas não na vertical e área de transferência abaixo do exigido pela norma; o lavatório não possui barras na lateral e está com altura acima das especificações contidas na norma; e não há sinalização indicando a instalação sanitária acessível. Outra questão observada é a utilização da instalação sanitária como depósito de material de limpeza e vestiário, conforme apontado pelas fotografias 20, 21 e 22.
