**AVALIAÇÃO DO GRAU DE RISCO ESTRUTURAL DE PONTES RODOVIÁRIAS
DE CONCRETO**

Structural risk assessment of concrete road bridges

Trabalho de conclusão de curso de graduação
apresentada como requisito para obtenção do título de
Bacharel em Engenharia Civil da Universidade
Tecnológica Federal do Paraná (UTFPR).
Orientador(a): Dra Lucia Bressiani.

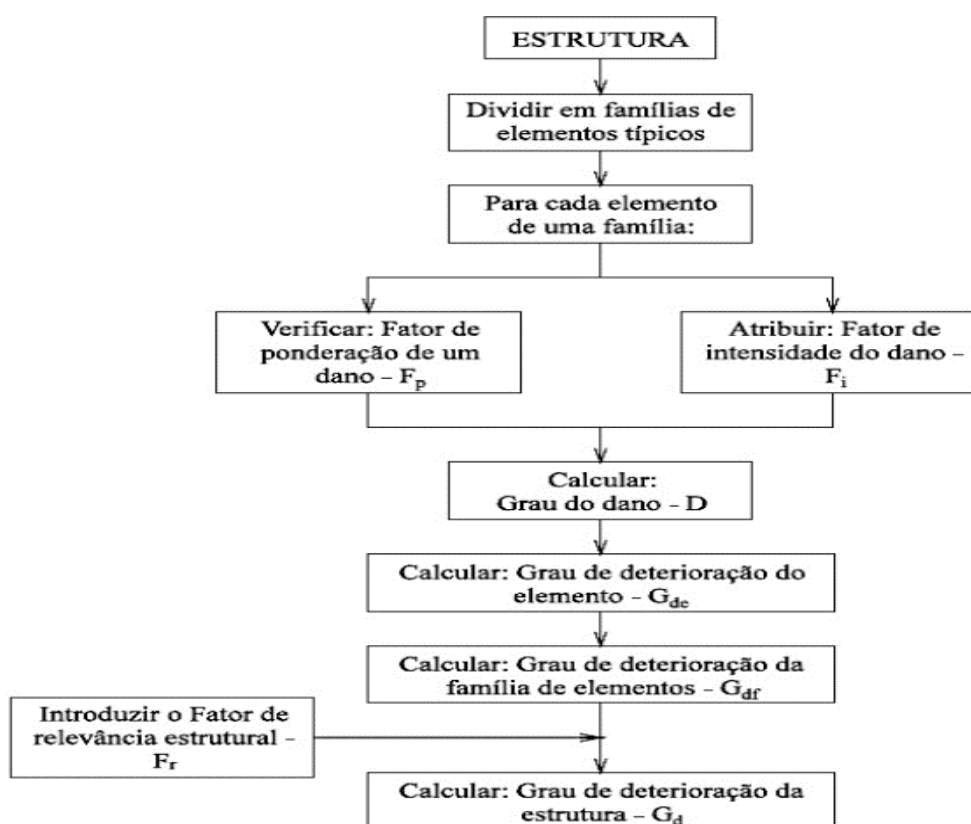
Figura 7 - Fluxograma da metodologia GDE

O cálculo do grau de deterioração (Gd) é dividido em sete etapas principais, conforme o Roteiro de Inspeção da Metodologia GDE/UnB e o fluxograma mostrado na Figura 7 (Castro, 1994; Euqueres, 2011).

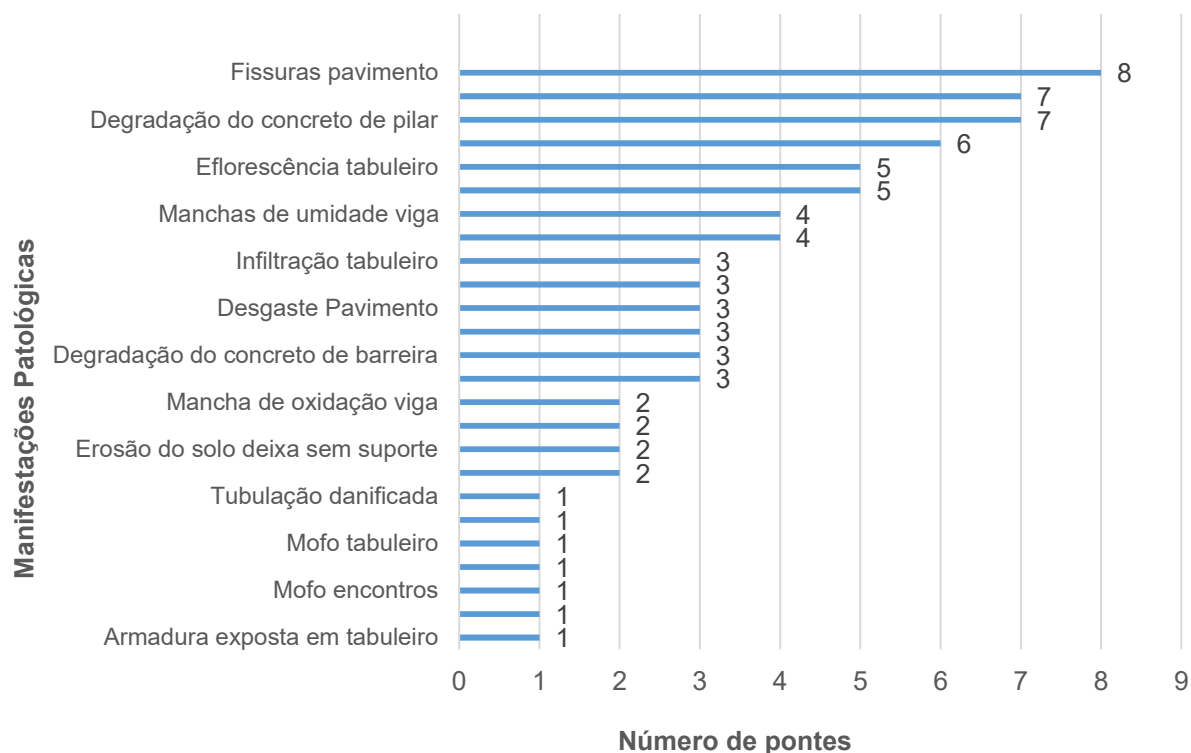
Figura 10 - Manifestações patológicas

A Figura 10 apresenta as manifestações patológicas constatadas nos laudos das 17 pontes analisadas.

As manifestações patológicas mais frequentes nas pontes analisadas foram fissuras no pavimento, presentes em 47,06% das pontes analisadas, seguida pelas fissuras em vigas, e degradação do concreto dos pilares, ambas com 41,18%. A Figura 11 apresenta um exemplo de cada uma dessas anomalias, retiradas dos laudos analisados.

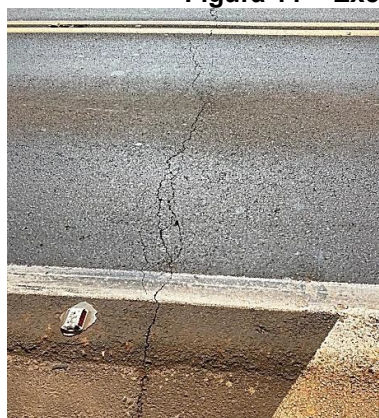
Fissura no pavimento

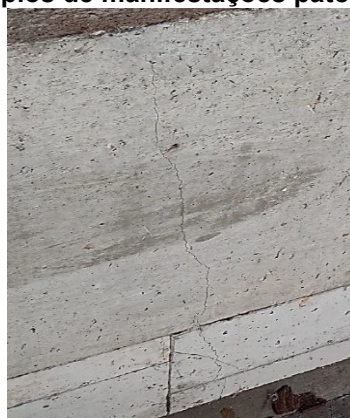
Fissura em viga

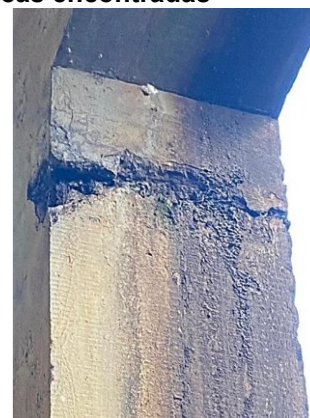
Degradação do concreto de pilares

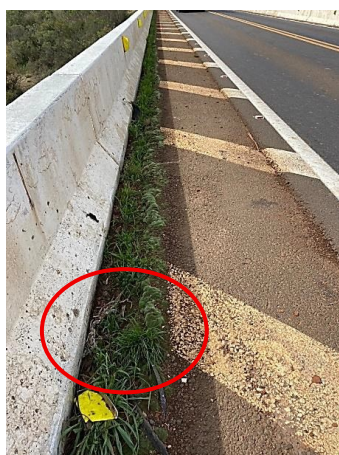
Tubulação obstruída

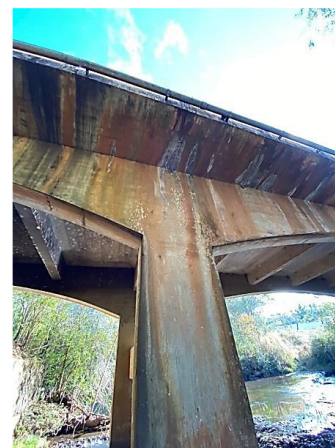
Mancha de umidade em laje

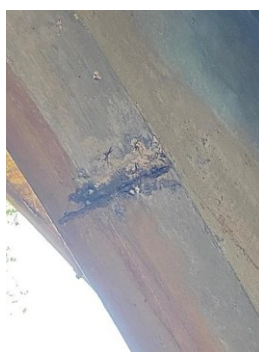
Mancha de oxidação

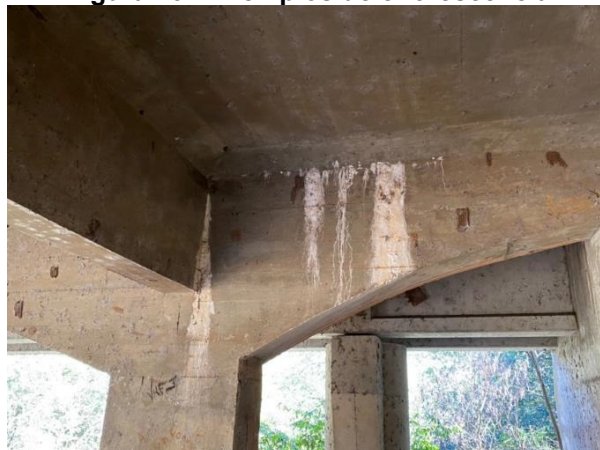
Figura 13 - Exemplos de eflorescência

a problemas de drenagem e infiltrações, que aceleram os processos de deterioração, principalmente por corrosão das armaduras e lavagem de partículas do concreto. A Figura 13 apresenta um exemplo dessa manifestação patológica.

A umidade e os problemas de drenagem são as causas principais da deterioração, que resultaram nas manifestações como eflorescência, manchas, oxidação e corrosão das pontes analisadas. As fissuras são o tipo de patologia mais recorrente e preocupante, pois podem evoluir para perda de capacidade estrutural.

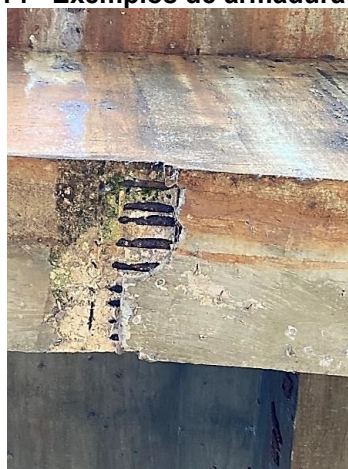
Figura 14 - Exemplos de armadura exposta

A armadura exposta esteve presente em pilares, vigas e lajes, com 23,53%, 17,65% e 5,88% das pontes respectivamente. A Figura 14 apresenta um exemplo dessa anomalia em uma das pontes.

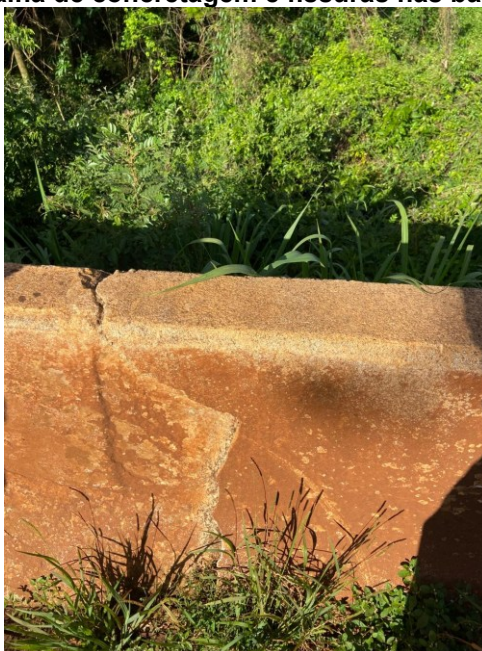
Figura 15 - Falha de concretagem e fissuras nas barreiras rígidas

Durante a inspeção, foram observadas algumas manifestações patológicas. Conforme ilustrado nas Figuras 15, 16 e 17, as barreiras apresentam falhas de concretagem, fissuras decorrentes e leve deslocamento do concreto em algumas áreas.

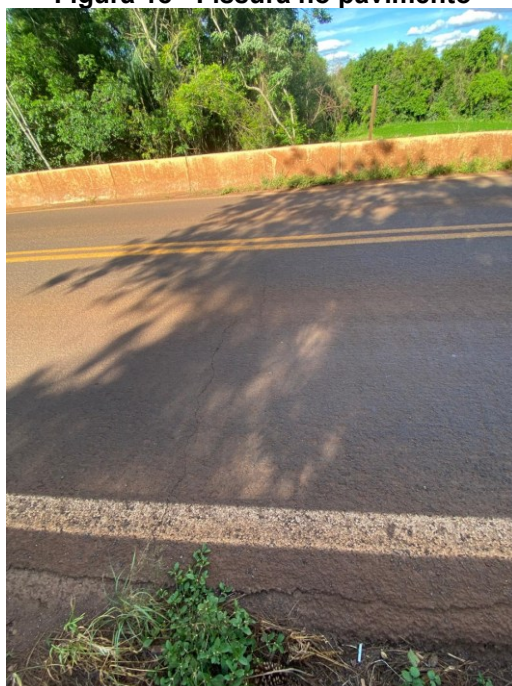
Figura 18 - Fissura no pavimento

Em seguida, conforme evidenciado na Figura 18, observam-se fissuras e desgaste presentes no pavimento da ponte.

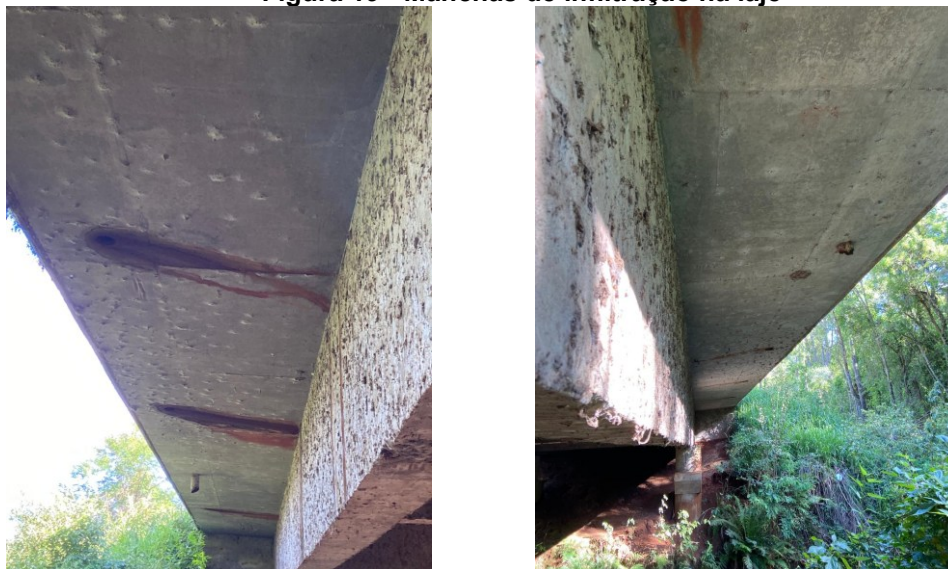
Figura 19 - Manchas de infiltração na laje

Com relação às estruturas principais, a Figura 19 apresenta a presença de manchas na laje que se estendem até as vigas longarinas. Essas manchas são

causadas pelos tubos de drenagem que não ultrapassam o fundo da laje, resultando em escorrimento e infiltração ao redor da tubulação, o que contribui para a degradação dessa região. Ressalta-se que essa anomalia ocorre ao longo de toda a extensão da ponte.

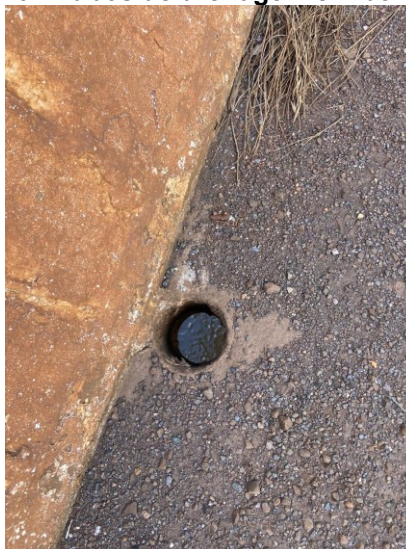
Figura 20 - Tubos de drenagem em bom estado

Por fim, as Figuras 20, 21, 22 e 23 apresentam o estado de conservação dos demais elementos da estrutura, os quais exibem apenas desgaste natural decorrente do uso e das condições ambientais do local.
