**CARACTERIZAÇÃO DE INCIDÊNCIAS PATOLÓGICAS DE UM  
CONJUNTO HABITACIONAL DO MUNICÍPIO DE ENGENHEIRO  
BELTRÃO - PARANÁ.**

TRABALHO DE CONCLUSÃO DE CURSO

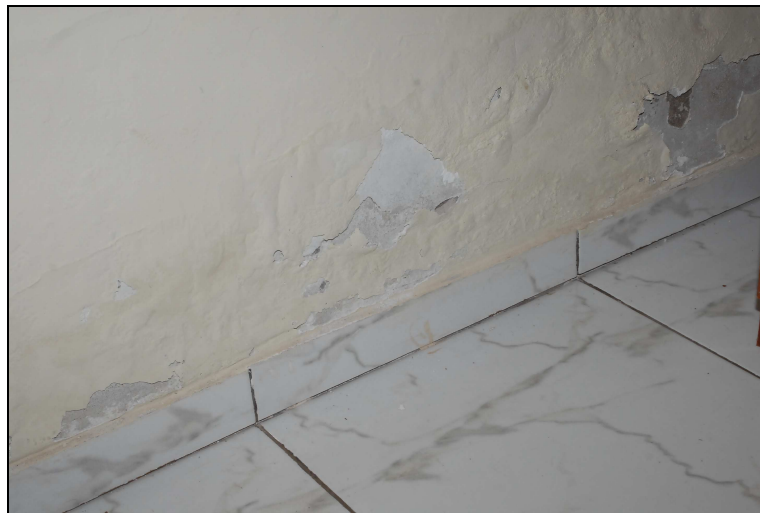
Na amostra 1 foram identificadas incidências patológicas referente à umidade por capilaridade conforme figura 6.

**Figura 6 – Umidade por capilaridade.**

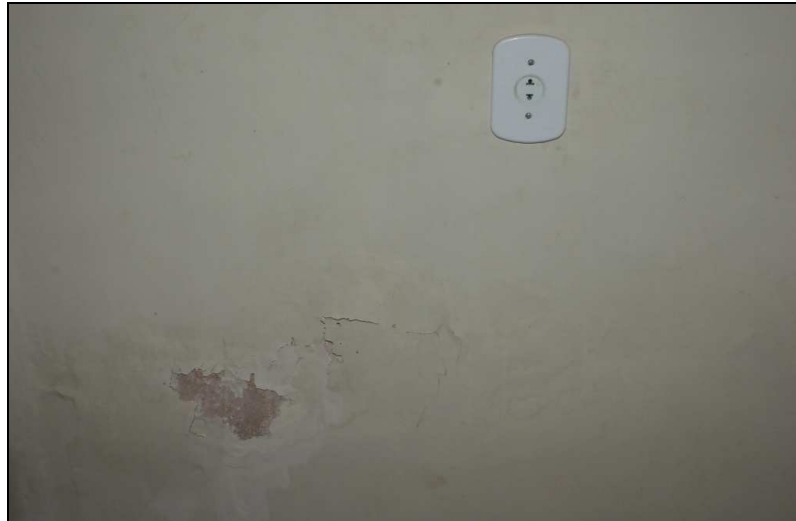
Na amostra 4 foram identificadas incidências patológicas referente a umidade de acordo com figura 7.

**Figura 7 – Descolamento da pintura interna (umidade).**

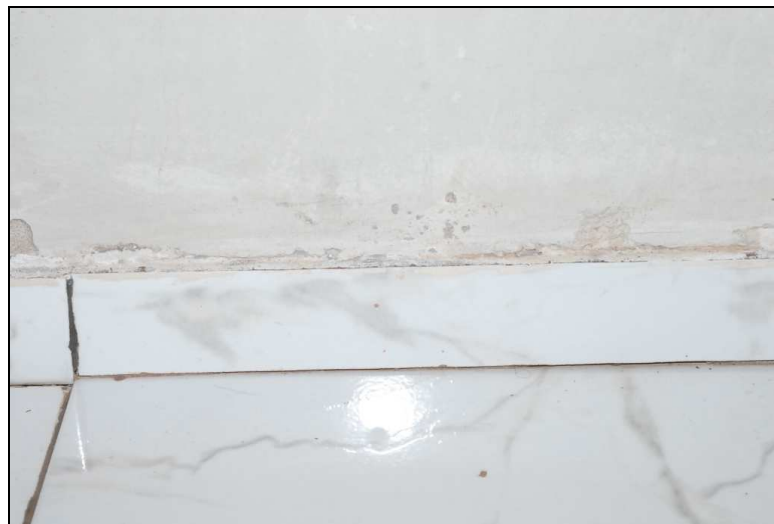
A figura 8 mostra, umidade por capilaridade no revestimento interno.

**Figura 8 – Umidade por capilaridade.**

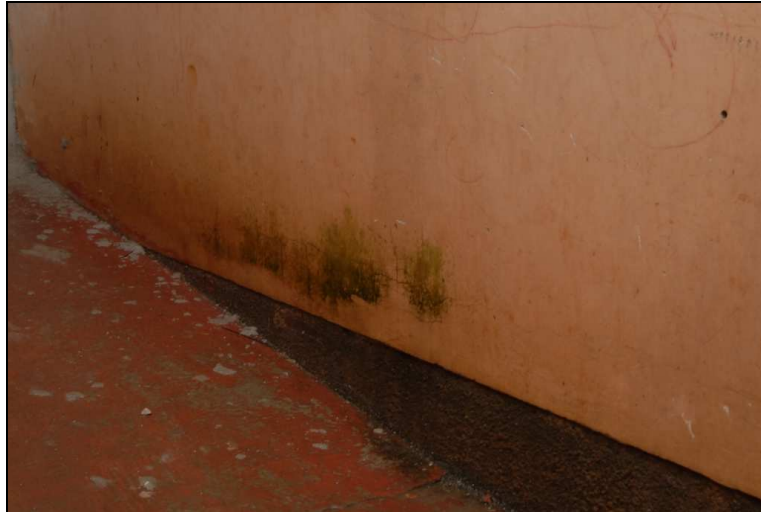
Na amostra 9 foram identificadas incidências patológicas referente a manchas externas conforme figura 9.

**Figura 9 – Mancha na pintura externa (umidade).**

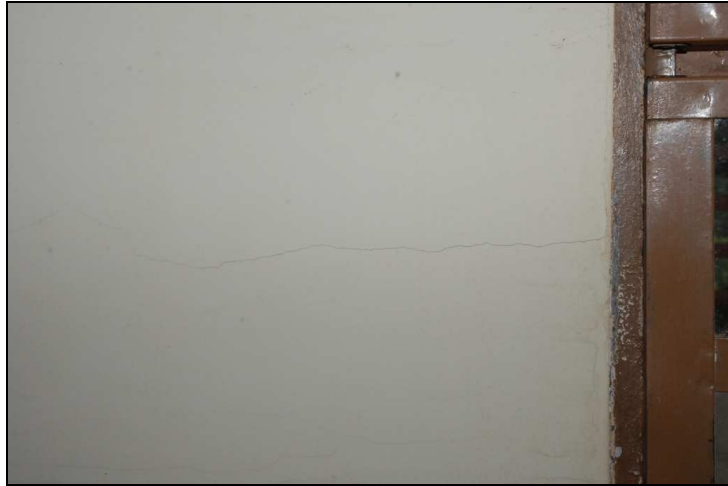
A figura 10 nos mostra, fissuras decorrentes da inexistência ou utilização incorreta de vergas e contra-vergas.

**Figura 10 – Tensões na extremidade da janela.**

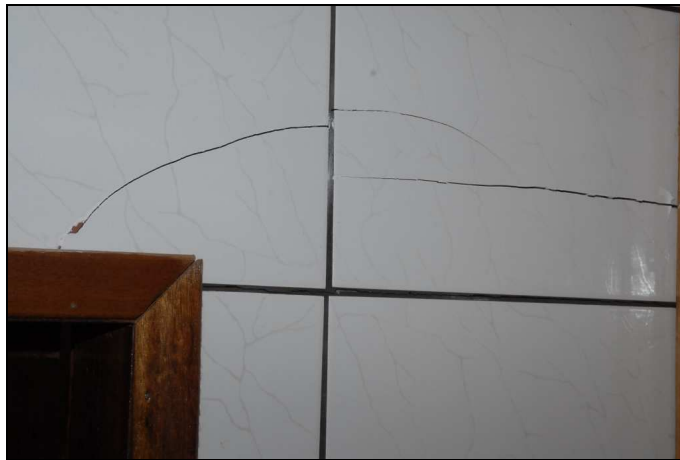
Na amostra 3 foram identificadas incidências patológicas referente fissura no revestimento cerâmico interno, conforme nos mostra a figura 11.

**Figura 11 – Fissura no revestimento cerâmico interno.**

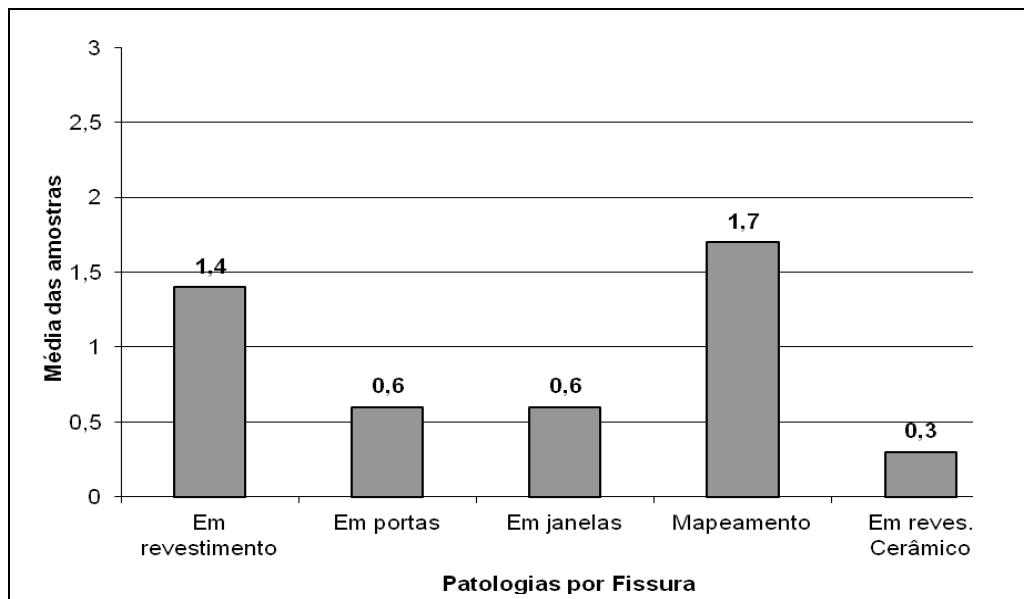
**Gráfico 3 – Notas médias atribuídas às patologias por fissuras.**

Como vemos no gráfico 3, a principal patologia cauda por fissura foi, mapeamento com a nota 1,7, seguida por fissura em revestimento com nota de 1,4, fissura em portas e janelas empatadas com nota de 0,6 e por fim temos fissuras em revestimento cerâmico com nota de 0,3.

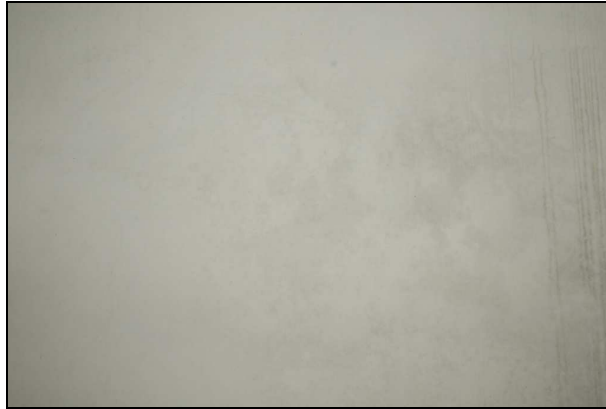
A figura 14 mostra a incidência de manchas na pintura interna, proveniente de umidade excessiva.

**Figura 14 – Manchas na pintura interna.**

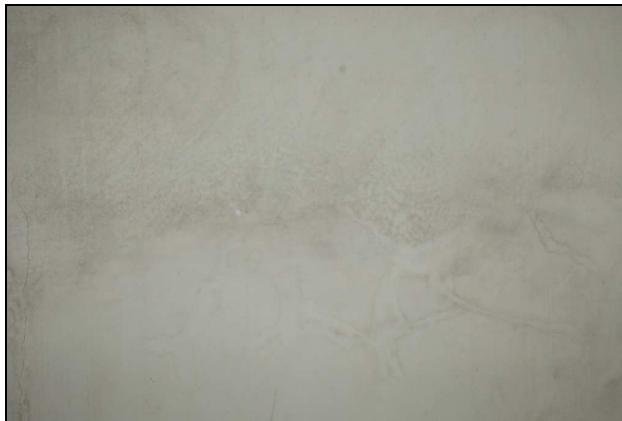
Na figura 15, podemos ver a incidência de manchas na pintura interna.

**Figura 15 – Mancha na pintura interna.**

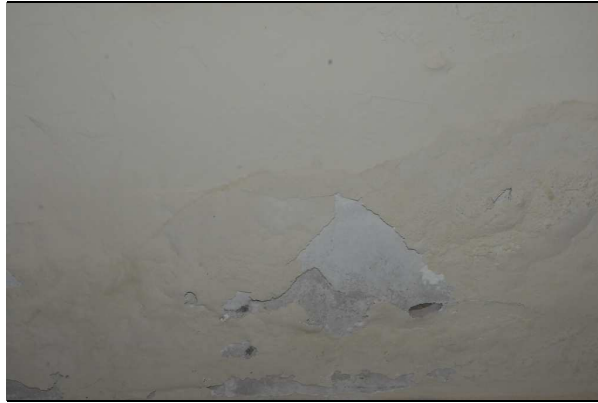
Na figura 16 podemos ver, a incidência de patologia na pintura.

**Figura 16 – Descolamento da pintura externa.**

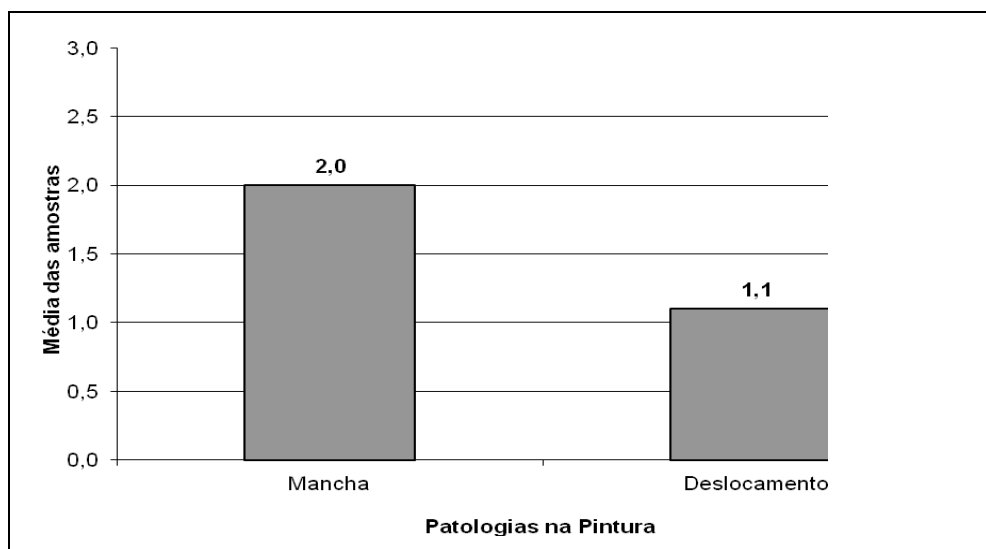
**Gráfico 4 – Notas médias atribuídas às patologias na pintura.**

Como nos apresenta o gráfico 4, a principal patologia cauda na pintura, foram as manchas com nota 2,0, o deslocamento de pintura ficou logo atrás com nota 1,1.

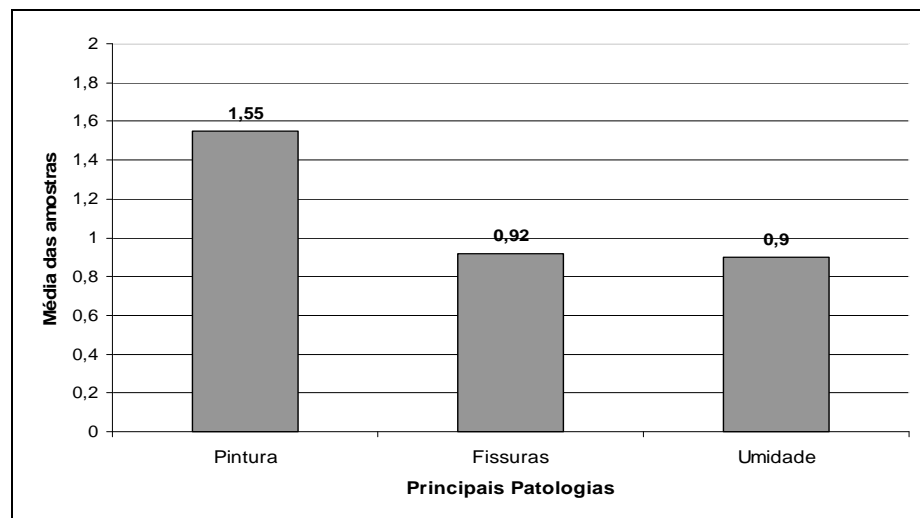
**Gráfico 5 – Notas médias das principais patologias encontradas.**

Como se pode observar no gráfico 5, as principais patologias encontradas foram as referente a:

- ✓ Pintura;
- ✓ Fissuras;
- ✓ Umidade;
