**ANÁLISE DE ACESSIBILIDADE NAS CALÇADAS DE ACESSO À  
PREFEITURA MUNICIPAL DE CAMPO MOURÃO, E ENTRE SEUS  
AMBIENTES**

TRABALHO DE CONCLUSÃO DE CURSO

CAMPO MOURÃO  
2015

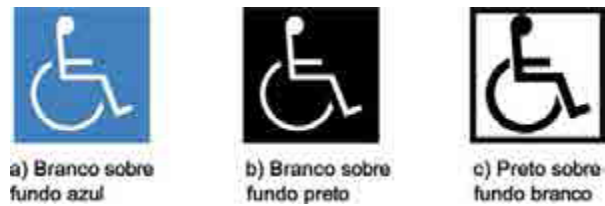
A indicação de acessibilidade das edificações, do mobiliário, dos espaços e dos equipamentos urbanos (locais onde existem elementos acessíveis ou utilizáveis por pessoas portadoras de deficiência ou com mobilidade reduzida), deve ser feita por meio do símbolo internacional de acesso, representados na figura 25, conforme a norma NBR 9050/04 (ASSOCIAÇÃO BRASILEIRA DE NORMAS TÉCNICAS, 2004, p. 18).

**Figura 25 – Símbolo internacional de acesso**  
**Fonte: ABNT NBR 9050 (2004, p. 18)**

Esta sinalização deve ser colocada em local visível ao público, preferencialmente em entradas, áreas e vagas de estacionamento de veículos, áreas de embarque e desembarque, sanitários, saídas de emergência, áreas reservadas para pessoas em cadeira de rodas, e equipamentos para uso exclusivo de pessoas portadoras de deficiência, conforme a norma NBR 9050/04 (ASSOCIAÇÃO BRASILEIRA DE NORMAS TÉCNICAS, 2004, p. 18-19).

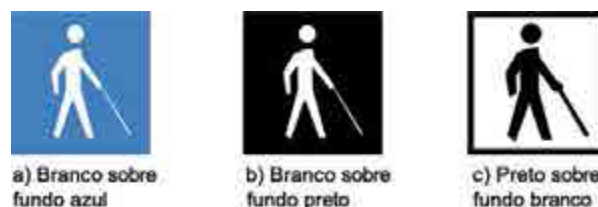
Esta sinalização deve indicar a existência de equipamentos, mobiliário e serviços para pessoas com deficiência visual, e são representados na figura 26, conforme a norma NBR 9050/04 (ASSOCIAÇÃO BRASILEIRA DE NORMAS TÉCNICAS, 2004, p. 19).

**Figura 26 – Símbolo internacional de pessoas com deficiência visual**  
**Fonte: ABNT NBR 9050 (2004, p. 19)**

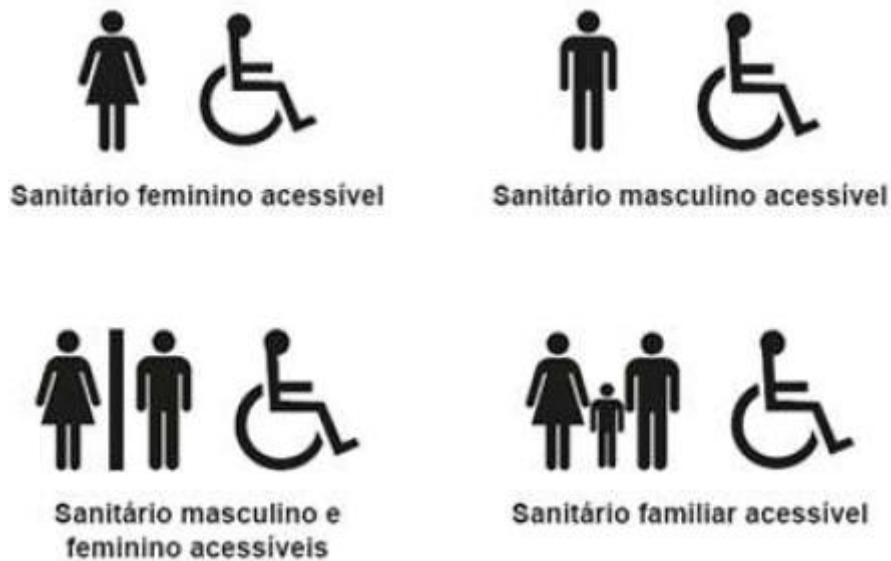
Todos sanitários devem estar sinalizados com o símbolo internacional de acesso, de acordo com cada situação, como mostra a figura 27.

**Figura 27 – Símbolo internacional de sanitários acessíveis**  
Fonte: ABNT NBR 9050 (2004, p. 20-21)

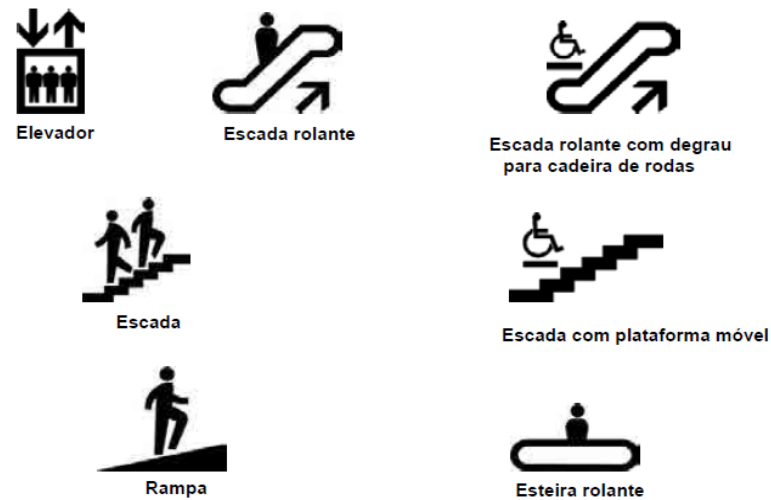
Na figura 28 estão representados alguns dos mais comuns símbolos de circulação.

**Figura 28 – Símbolos de circulação**  
 Fonte: ABNT NBR 9050 (2004, p. 21)

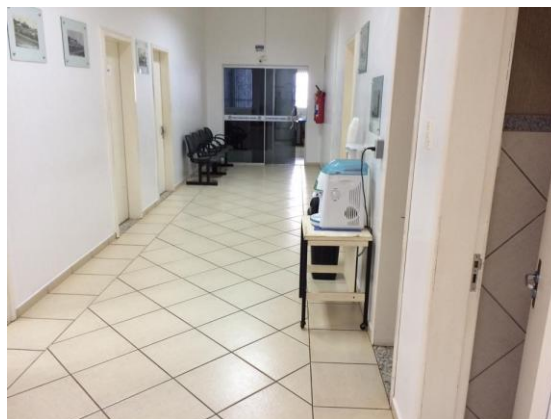
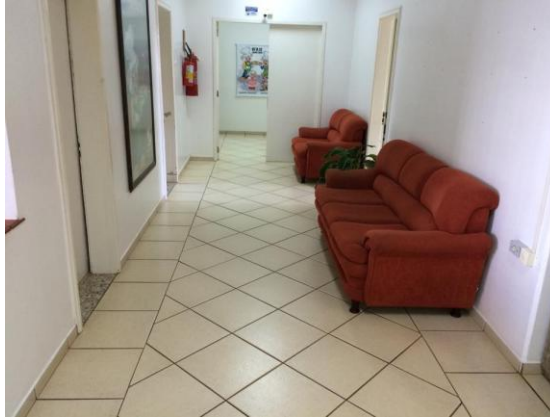
Este corredor dá acesso aos sanitários, escada, elevador para cadeirantes, e alguns gabinetes, conforme figuras 33 e 34.

**Figura 33 - Obstáculos no corredor do 2º pavimento - 1**  
Fonte: foto tirada pelo autor

**Figura 34 - Obstáculos no corredor do 2º pavimento - 2**  
**Fonte: foto tirada pelo autor**

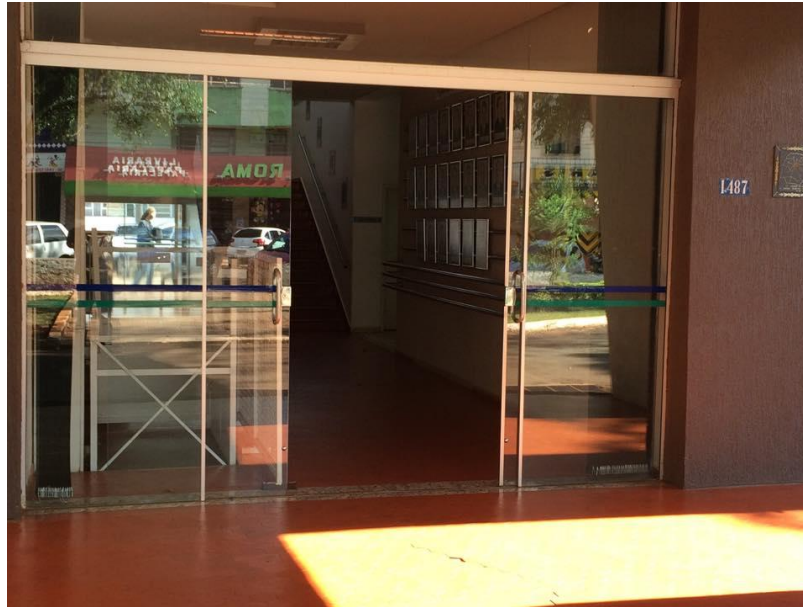
A porta de entrada do prédio, conforme figura 35 tem abertura máxima de 1,35m, e respeita o mínimo de 0,80m exigido por norma.

**Figura 35 – Porta principal da prefeitura**  
Fonte: foto tirada pelo autor

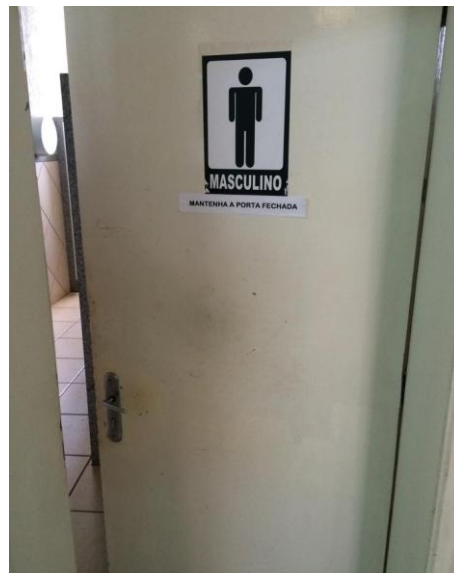
As portas simples que dão acesso às salas, gabinetes e banheiros, conforme figura 36, têm dimensões 0,80m x 2,10m, com maçaneta tipo alavanca a 1,10m do piso, portanto, o vão livre é igual ao mínimo exigido e está aceitável.

**Figura 36 – Porta simples**  
Fonte: foto tirada pelo autor

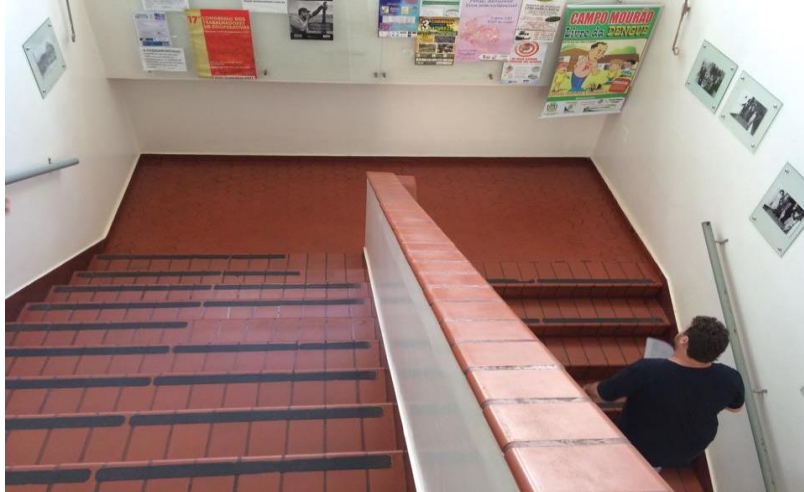
Não foi encontrado qualquer símbolo de circulação.

**Figura 37 – Escada**  
Fonte: foto tirada pelo autor

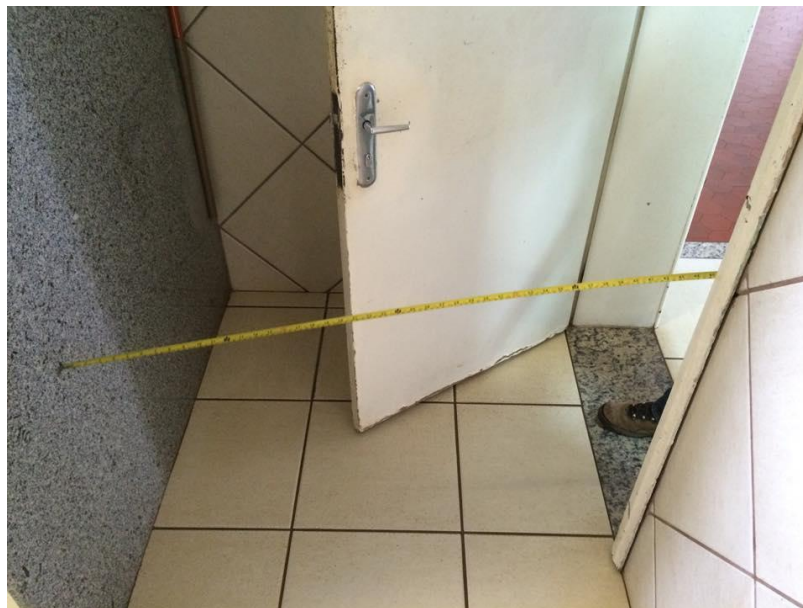
Ao abrir a porta dos banheiros, encontra-se uma divisória em mármore. A distância entre a porta e a divisória é de 1,10m (figura 39) e entre o batente mais distante e a parede a distância é de 2,0m, portanto, como a medida mínima necessária para manobra em cadeira de rodas com deslocamento de 90° (para entrar no banheiro) é de 0,90m x 2,00m e a entrada do banheiro dispõe de 1,10m x 2,00m, está acessível.

**Figura 39 – Espaço entre porta e divisória de mármore**  
**Fonte: foto tirada pelo autor**

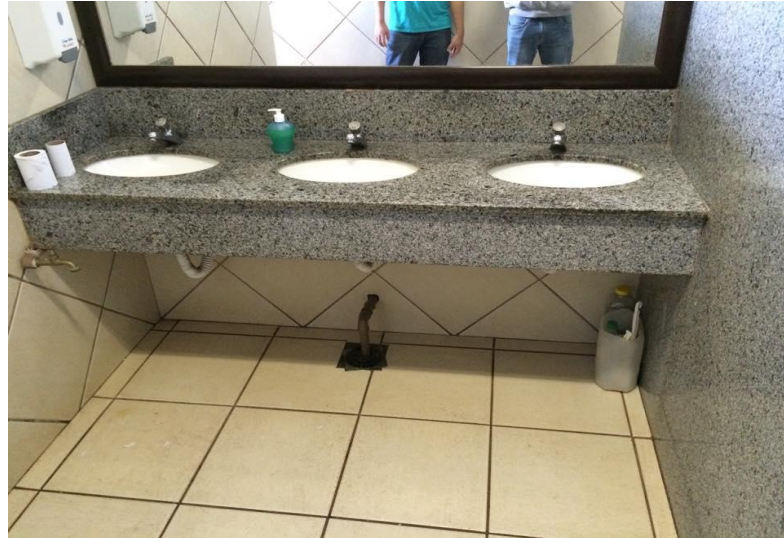
A distância entre o começo da pia e a torneira é de 0,40m (menor que o máximo permitido pela norma, de 0,50m).

**Figura 40 – Pia – Vista frontal**  
Fonte: foto tirada pelo autor

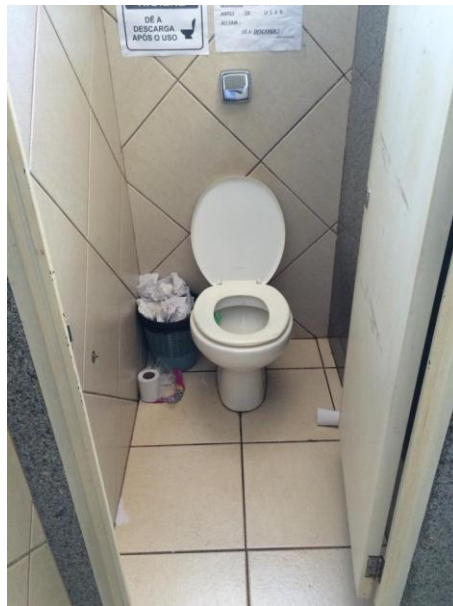
Os boxes para bacia sanitária tem dimensão padrão de 1,30m x 0,85m, e porta com 0,75m de largura, conforme figura 41.

**Figura 41 – Boxe**  
Fonte: foto tirada pelo autor

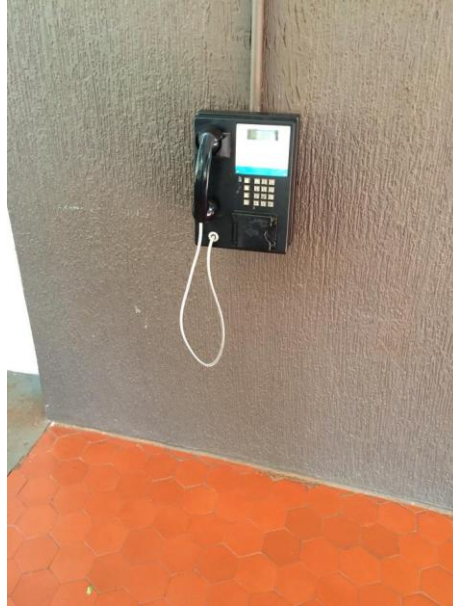
Um telefone público acessível a uma pessoa em cadeira de rodas está instalado ao lado da porta de entrada do prédio da prefeitura, a uma distância de 0,85m do piso, conforme figura 43.

**Figura 43 – Telefone acessível**  
**Fonte: foto tirada pelo autor**

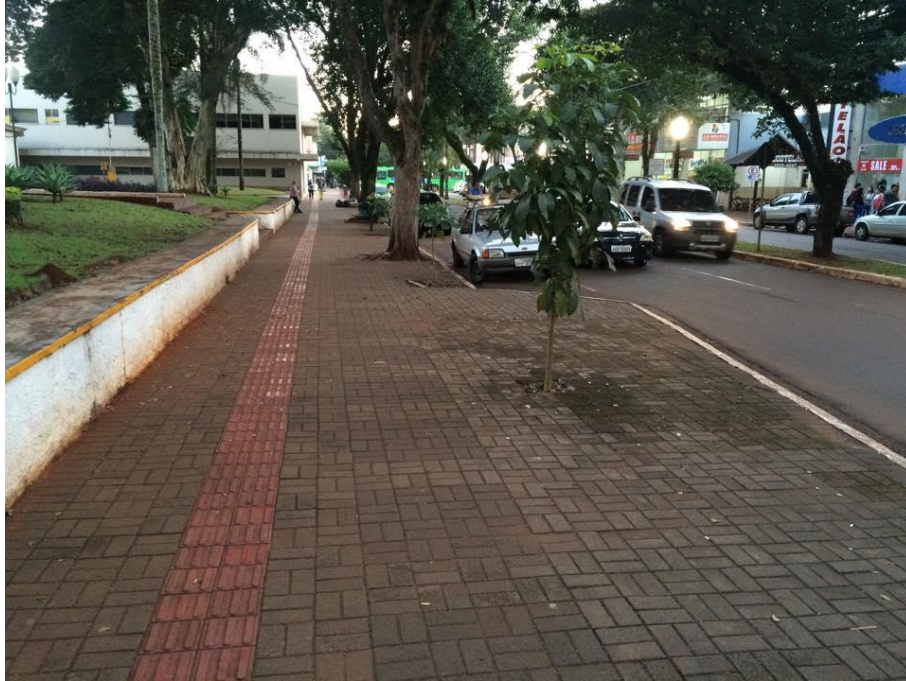
As calçadas de acesso apresentam larguras variando entre 2,90m e 3,05m, e estão sinalizadas com piso tátil de concreto com alerta direcional em toda sua extensão, conforme figuras 44, 45 e 46.

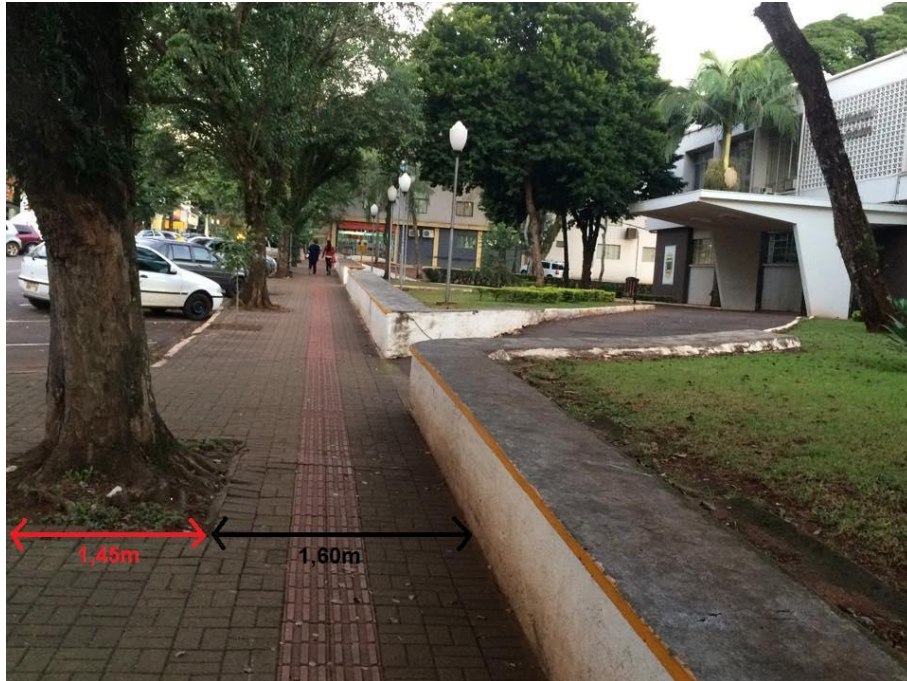
Alguns obstáculos foram encontrados, como lixeiras e árvores. No caso mais crítico, na calçada da Rua Brasil (largura 3,05m), o obstáculo era uma árvore ocupando uma faixa de 1,45m x 1,63m (obstáculo isolado com extensão maior que 0,40m), a qual reduzia o espaço para movimentação em 1,60m (figura 44). Segundo NBR9050/04, a largura mínima para transposição do obstáculo é de 0,90m, menor que os 1,60m disponíveis.

**Figura 47 – Obstáculo mais crítico - Calçada da Rua Brasil**  
Fonte: foto tirada pelo autor

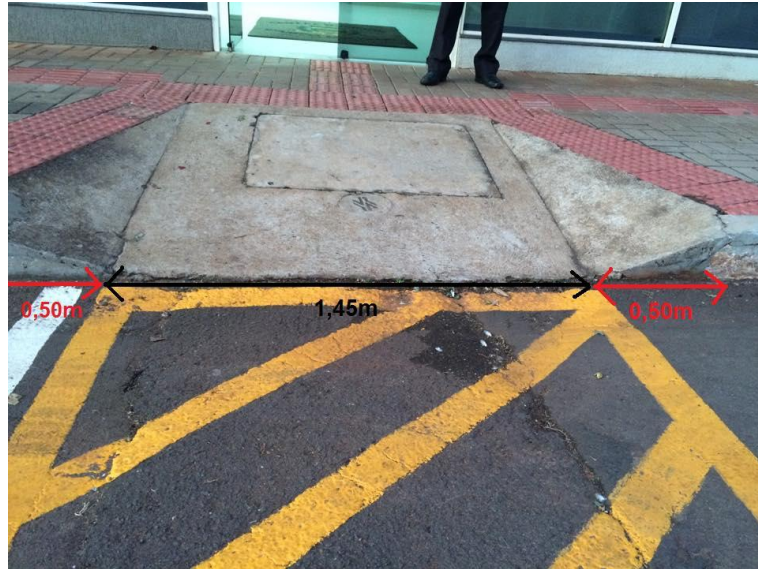
ao Plenário da Câmara de Vereadores. Porém, sua inclinação de 10% (máximo permitido: 8,33%), caracterizam-na como irregular.

**Figura 48 – Rebaixamento de guia em frente ao Plenário da Câmara de Vereadores**

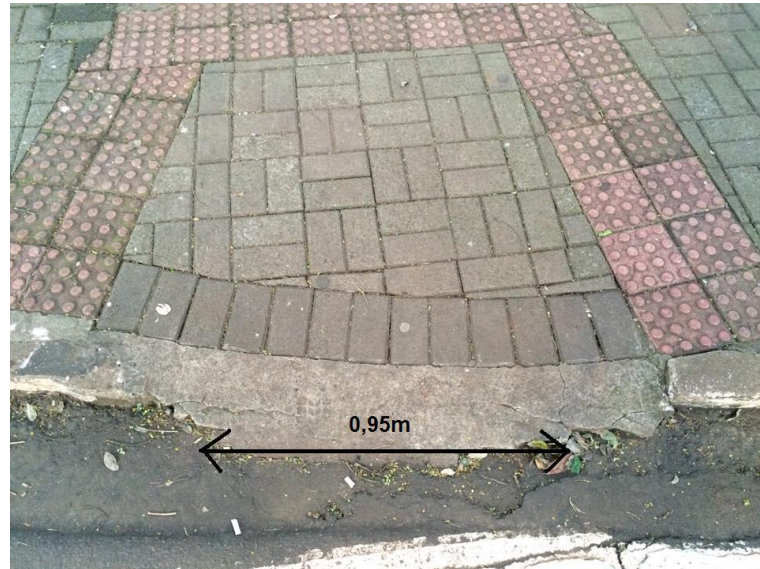
Em outros quatro casos, nem as larguras dos rebaixamentos de guia (variando entre 0,95m e 1,10m) estavam em conformidade com a norma NBR9050/04, assim como as abas e a inclinação, conforme figura 47.

**Figura 50 – Rebaixamento de guia com largura inapropriada**  
Fonte: foto tirada pelo autor

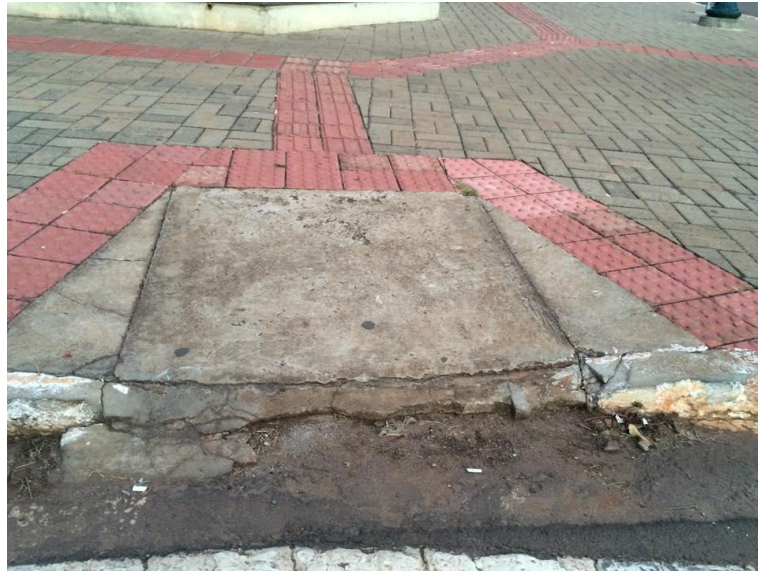
**Figura 51 – Rebaixamento de guia com desnível**  
 Fonte: foto tirada pelo autor
