**ESTUDO DAS PATOLOGIAS NA BASE DE CONCRETO DE SILOS METÁLICOS
DE FUNDO PLANO CAUSADAS POR FALHAS NO PROCESSO DE
IMPERMEABILIZAÇÃO E MANUTENÇÃO**

TRABALHO DE CONCLUSÃO DE CURSO

CAMPO MOURÃO

2017

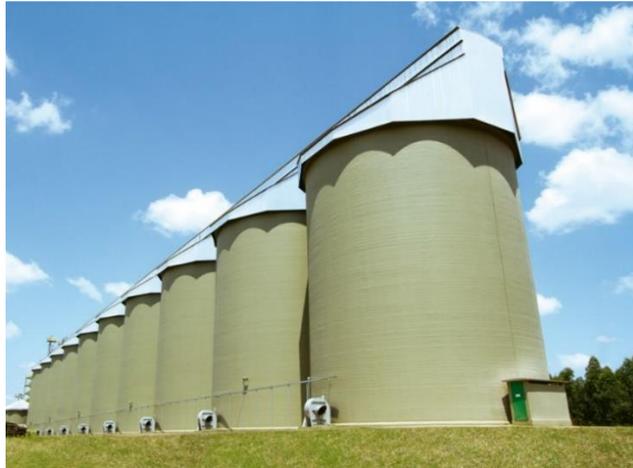
a) Silos de Concreto: são depósitos de concreto de médio e grande capacidade, constituídos de duas partes fundamentais, torre e conjunto de células e entre células. Na torre acham-se instalados os elevadores, secadores, exautores, máquinas de limpeza, distribuidores, entre ou outros. As células e entre células são de grande altura com o fundo em forma de cone para facilitar a descarga dos grãos. Sua parede espessa evita a transmissão de calor para a massa de grãos, permitindo armazenagem por tempo prolongado. Requer alto custo de implantação e longo tempo de construção.

Figura 2 - Silos de Concreto
Fonte: Ceraça (2016)

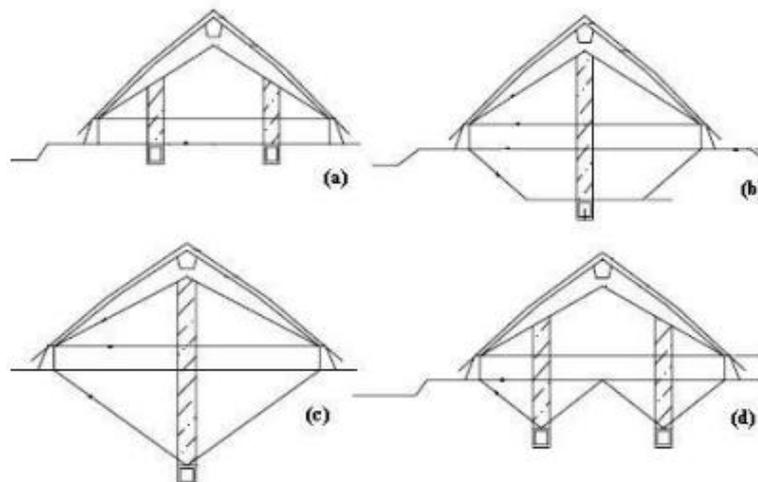
b) Armazéns graneleiros: Comparado ao seu baixo custo em relação ao silo elevado e rapidez de construção, o busca sobre o emprego de armazém graneleiro tem sido crescente. Este tipo de estrutura apresenta algumas limitação funcionais, destacando-se a necessidade de manter o teor de umidade da massa de grãos mais baixo que no silo elevado, emprego frequente de aeração mecânica, ineficiência do sistema de termometria e dificuldades na descarga do produto. São caracterizados por grandes compartimentos de estocagem de concreto ou alvenaria. A unidade pode apresentar fundo plano, semi plano, em forma de “V” ou em forma de “W”.

Figura 3 – Tipos de armazéns graneleiros - a) Fundo Plano; b) Fundo Semi Plano; c) Fundo em “V”; d) Fundo em “W”

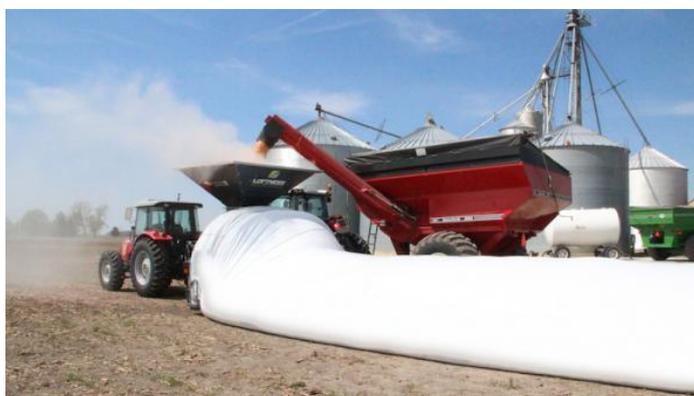
c) Silos herméticos: Os silos herméticos podem manter os grãos livres de insetos e impedir o desenvolvimento de fungos. O princípio básico do armazenamento hermético é o mesmo tanto para grãos secos ou úmidos, e baseia-se no seguinte: redução da taxa de oxigênio a um nível que causa a morte ou deixa inativos os insetos e fungos, antes que esses organismos nocivos proliferem a ponto de prejudicar o produto. O modelo mais utilizado é o Silo Bolsa, feito de polietileno, instalado diretamente no chão. O Silo Bolsa requer baixo investimento inicial, rápido retorno, redução nos custos operacionais e dispensa investimentos em obras civis.

Figura 4 - Silo de Bolsa
Fonte: Corn Soybean (2014).

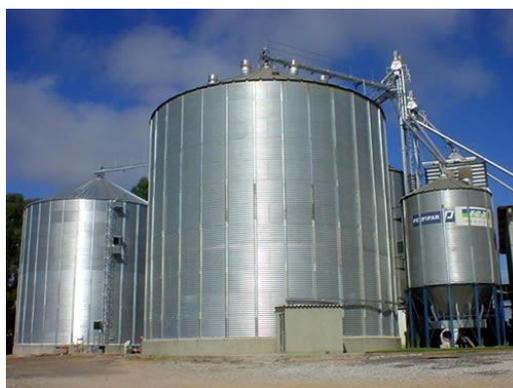
d) Silos Metálicos: Os silos metálicos podem ser de pequena, média ou grande capacidade, podendo ser executados por meios de chapas lisas ou corrugadas, de ferro galvanizado ou alumínio, fabricados em série e montado sobre um piso de concreto. Os silos de ferro galvanizado são pintados de branco para evitar a intensa radiação solar. Podem ser de fundo plano, fundo cônico ou elevado.

Figura 5 - Silos Metálicos
Fonte: Real Máquinas (2016).

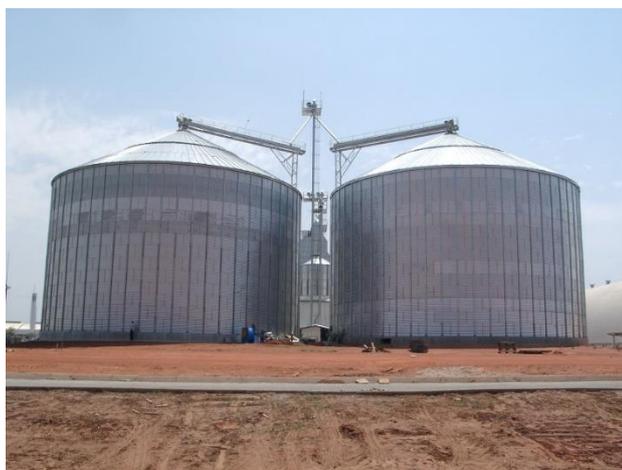
Silos metálicos cilíndricos de chapas corrugadas e cobertura cônica são as unidade de armazenamento de grãos mais utilizadas no Brasil, devido ao seu baixo custo, eficiência na armazenagem e fácil montagem, seja para cooperativas, agroindústrias ou para o próprio produtor (ANDRADE JUNIOR E CALIL JUNIOR, 2007).

Figura 6 - Silos Metálicos de fundo plano
Fonte: RT Máquinas Agrícolas (2016).

Segundo Sérvolo, silos de fundo plano possuem como sua principal característica baixo custo por tonelada armazenada, sendo a melhor opção de armazenagem para longos períodos. Os projetos dos silos possibilitam ampliações verticais, otimizando a utilização do mesmo.

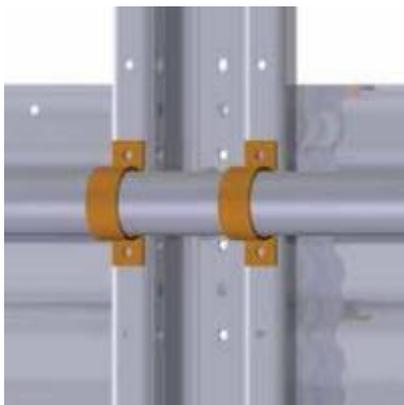
Esse modelo de estrutura é caracterizado pela leveza que apresenta, é composto por chapas delgadas de grandes dimensões em relação ao peso-próprio, tornando-o susceptível a problemas de perda de estabilidade local e global. Segundo a Kleper Weber, anéis de vento só colocados nas estruturas para garantir ao silo uma resistência a flambagem quando há ocorrência de rajadas de ventos com velocidades de até 144Km/h e duração de 3 segundos, considerando uma altura de 10m em relação ao solo.

Figura 7 – Anéis de Vento
Fonte: Kleper Weber (2016).

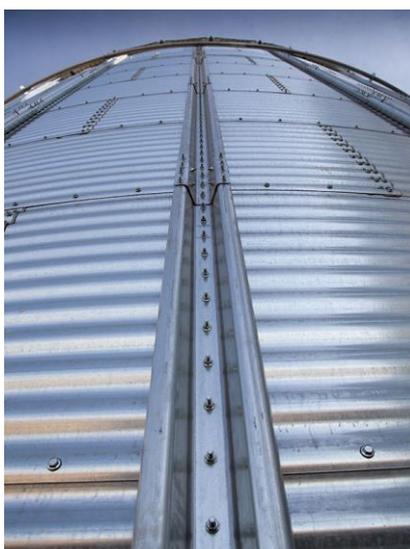
Os montantes, possuem o mesmo perfil em todas as peças, garantindo maior resistência e harmonia visual. Alguns modelos possuem montantes sobrepostos, resultando numa resistência superior.

Figura 8 – Montantes
Fonte: AG Growth International (2016).

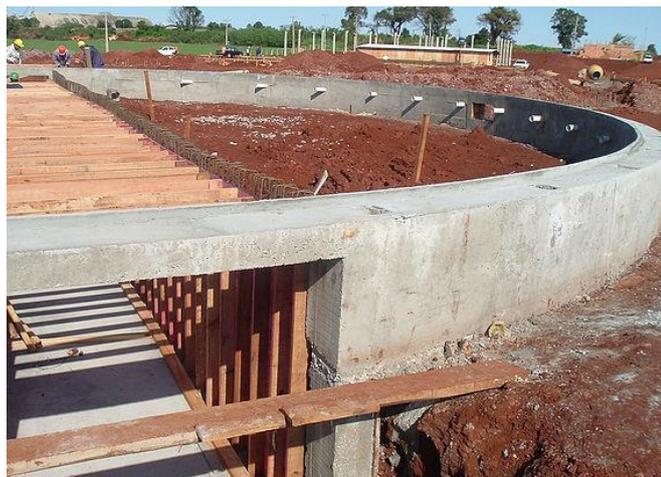
De acordo com Lubeck et al. (2015), Silos Metálicos de fundo plano são estruturas relativamente delgadas com uma área de diâmetro pequena em comparação com a sua altura. Com isso, grandes esforços axiais são produzidos na base da estrutura, devido ao peso do material a granel e ao da própria estrutura. O solo de apoio submetido à pressão de compressão uniforme devido as cargas aplicadas. A fundação de silos deve ser projetada mais cuidadosamente do que para estruturas de edifícios convencionais. Por exemplo, a colocação não uniforme de material a granel durante o enchimento pode resultar em uma pressão não uniforme ocasionando problemas na base. Quando o carga vertical do peso do material armazenado está fora do centro, o bulbo de pressão sob o silo será distorcido, cargas laterais devido a terremotos ou forte ventos também pode produzir efeitos semelhantes. O local de sobrecarga do solo abaixo da fundação pode causar um recalque diferencial levando a estrutura à colapso. Existem dois tipos comuns de bases para esse tipo de silo, a de feixe circular (Figura 9) e a de laje circular no chão (Figura 10). Ambos sistemas precisam de uma laje no chão para receber a maior parte a carga de grãos. A diferença é que, no sistema de feixe circular, as paredes de aço são suportadas por uma viga e não diretamente sobre uma laje.

Figura 9 – Base de Concreto de feixe circular
Fonte: THAG Representação (2016).

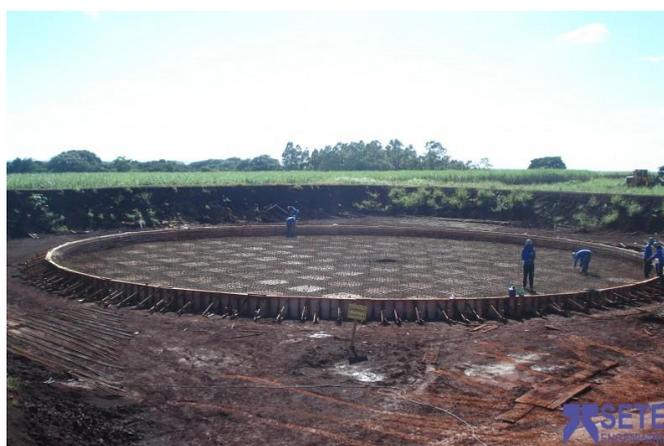
Figura 10 – Base de concreto tipo laje
Fonte: SETE Engenharia (2015).

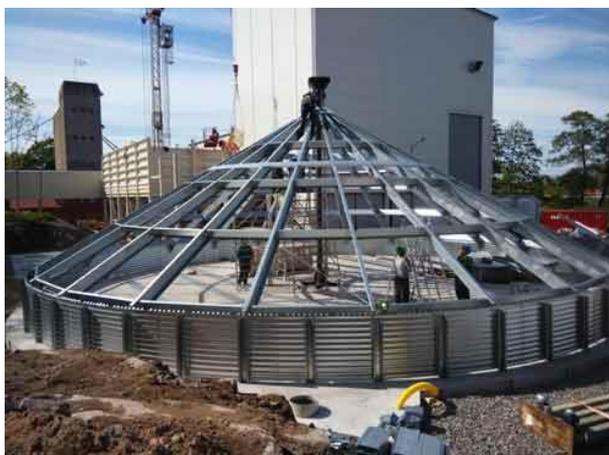
Algumas instruções devem ser seguidas durante a montagem de um Silo Metálico de Fundo Plano. Num primeiro momento, executa-se os dois primeiros anéis, estes sobre a base de concreto do silo. Em seguida é feita a montagem das longarinas que darão sustentação ao telhado (Figura 11). Já com as longarinas montadas inicia-se o processo de cobertura do telhado.

Figura 11 - Montagem das Longarinas
Fonte: Silos Cordoba (2015).

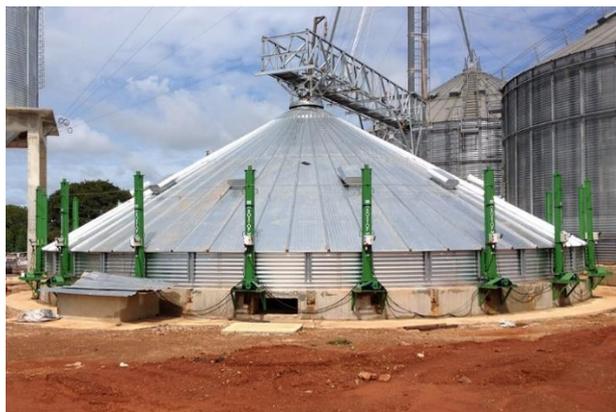
Com o término do telhado, inicia-se a distribuição dos eleva silos, estes em montantes alternados (Figura 12) para dar maior segurança durante a montagem e evitar deformações do anel durante o içamento do armazenador (LACOVIC, 2014).

Figura 12 – Eleva-Silos
Fonte: Boxtop Tecnologia e Inovação (2017).

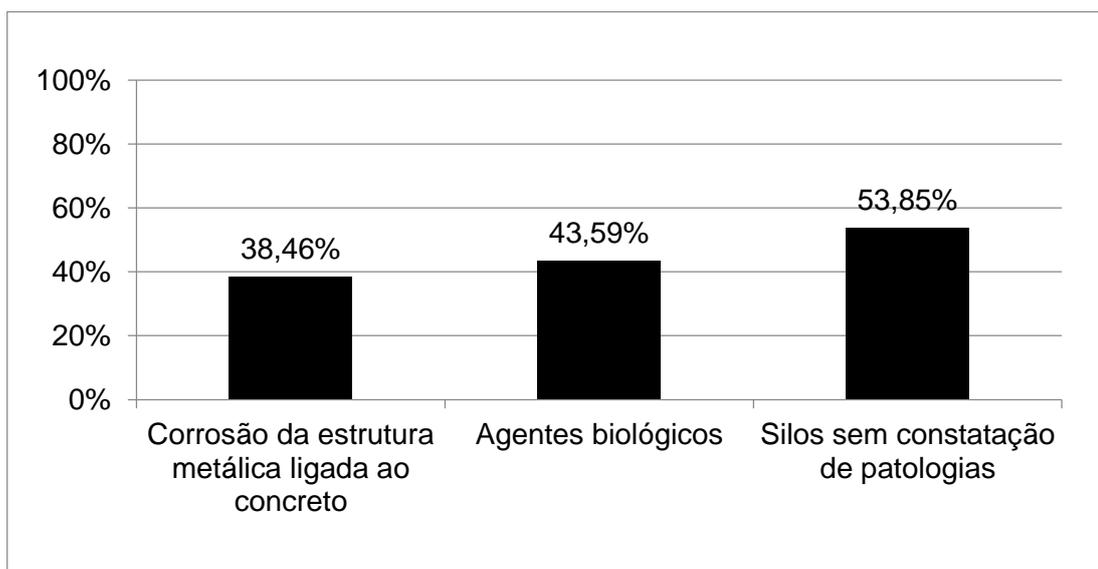
Gráfico 1 - Percentual de incidência de patologias

O gráfico 1 apresenta o percentual de incidência de patologias nos silos analisados, utilizando como base os dados da Tabela 2.

Grande parte das patologias estão diretamente ligadas ao tempo de vida das estruturas, visto que pouco mais de 50% das estruturas analisadas não apresentaram nenhum tipo de patologia. Através de informações obtidas durante o processo de coleta de dados junto aos responsáveis técnicos das empresas, foi possível fazer uma relação entre o tempo de vida da estrutura e as patologias encontradas (Tabela 3).

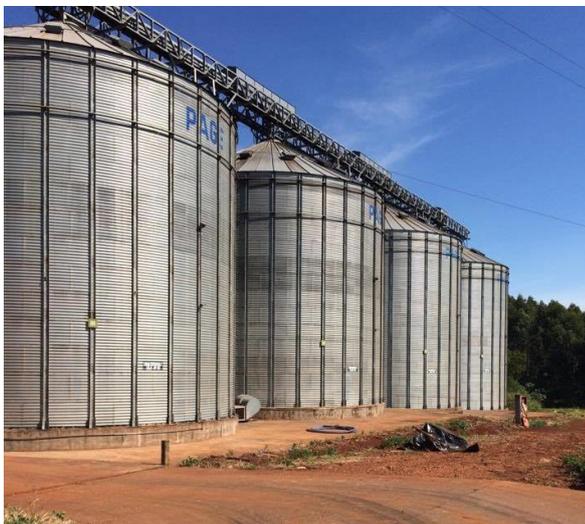
estacas. A fotografia 01 mostra um Silos Metálicos de fundo plano tendo como base o feixe circular de concreto.

Fotografia 1 - Silos Metálicos de Fundo Plano
Fonte: Autoria própria

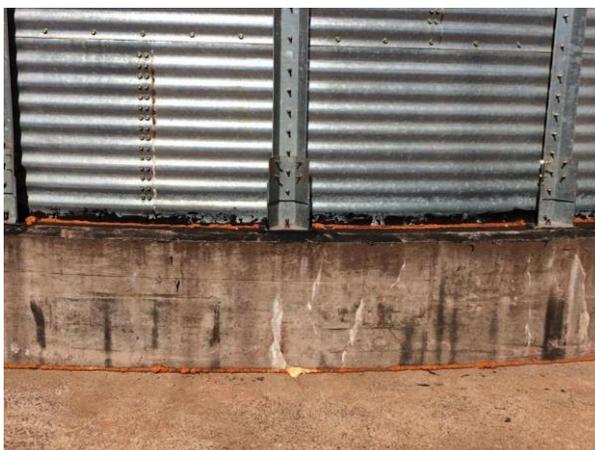
A fotografia 02 mostra a base de concreto tipo feixe circular de um silo metálico, base essa presente em todos os silos estudados.

Fotografia 2 - Base de concreto tipo feixe circular
Fonte: Autoria própria

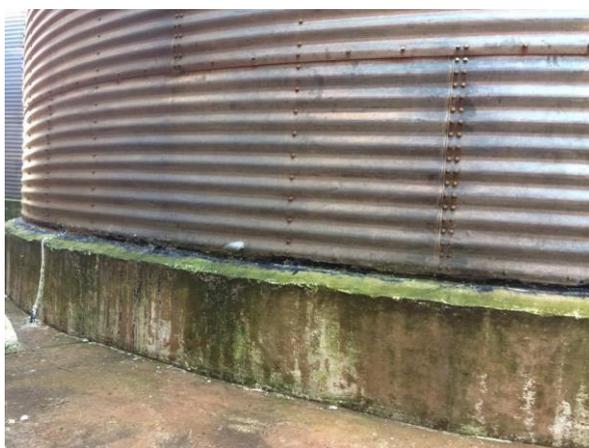
Foram encontradas presença de agentes biológicos em 43,59%, das estruturas analisadas, como mostra as fotografias 03 e 04, sendo possível que tenham sido causados pelo acúmulo de poeira, resto de sementes e umidade, tornando-se assim um lugar ideal para o cultivo de bactérias, fungos e vegetação, além outras pragas como roedores.

Fotografia 3 - Agentes biológicos na base de concreto de um silo
Fonte: Autoria própria

Manifestações patológicas causadas por agentes biológicos requerem tanta atenção quanta as outras, uma vez que essas podem causar a deterioração da estrutura e afetar assim a qualidade dos grãos, visto que esses necessitam ficarem longes de umidade e microrganismo. Esse tipo de patologia é fácil de se evitar, necessitando apenas de manutenção adequada. A remoção desses agentes biológicos com equipamentos que usam alta pressão, seguido da aplicação de um processo de impermeabilização superficial, torna-se um processo válido para manutenção da estrutura.

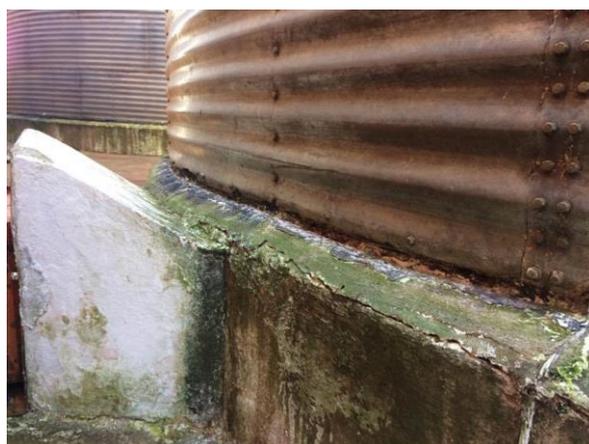
Fotografia 4 - Musgos na base de concreto de silos
Fonte: Autoria própria

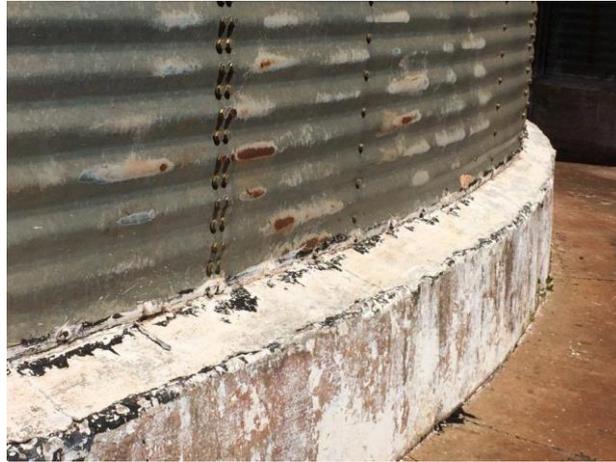
A corrosão da estrutura metálica ligada ao concreto foi observada em 38,46% das estruturas inspecionadas (Fotografia 05), sendo estas oriundas de um sistema de manutenção de impermeabilização inadequado.

Fotografia 5 - Corrosão da estrutura metálica próximo à base de concreto
Fonte: Autoria própria

Caso atitudes preventivas não forem tomadas, a corrosão pode provocar a deterioração dos componentes metálicos, colocando em risco a estrutura do silo e qualidade da produção armazenada.
