**SANEAMENTO BÁSICO NO MEIO RURAL:** um estudo em  
assentamento rural no interior do Paraná

Trabalho de Conclusão de Curso 2, do curso de Engenharia Ambiental, do Departamento Acadêmico de Ambiental (DAAMB), do Câmpus Campo Mourão, da Universidade Tecnológica Federal do Paraná (UTFPR), como requisito parcial para obtenção do título de “Bacharel em Engenharia Ambiental”.

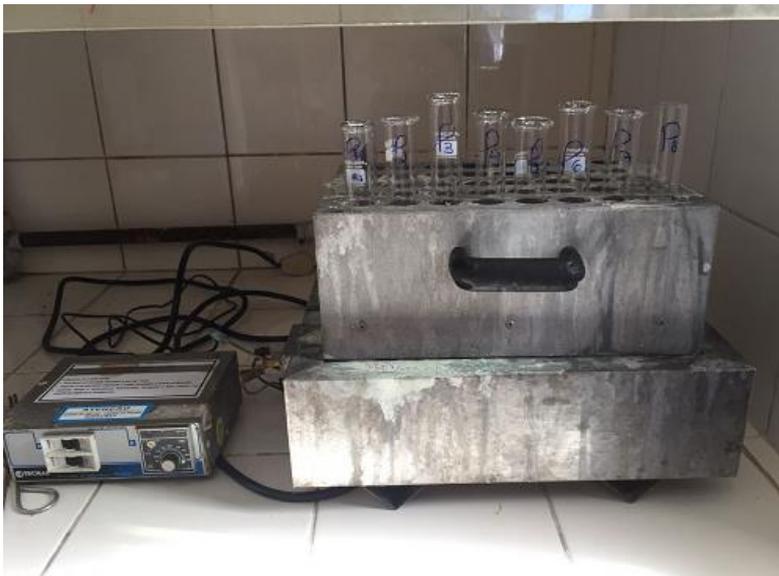
**Figura 2–Blocodigestor com as amostras.**

Para a determinação do nitrogênio total Kjeldhal, utilizou-se a metodologia apresentada em Foresti, Zaiat e Moraes (2005), onde foram separadas 25 mL do teste em branco e 25 mL das amostras coletadas e também 25 mL de reagente de digestão. Logo depois foram adicionadas em tubo digestor, com alguns pedaços de porcelana para que fossem levadas ao bloco digestor (Figura 2).

Para a realização da digestão, primeiro foi ligado o bloco digestor em uma temperatura de 50°C e esperou-se cerca de 15 minutos para que o bloco chegasse a esta temperatura, aumentando-se então gradativamente de 50°C em 50°C até a temperatura de 380°C e após, aguardando-se o término da digestão (fumos brancos na porção superior do frasco).

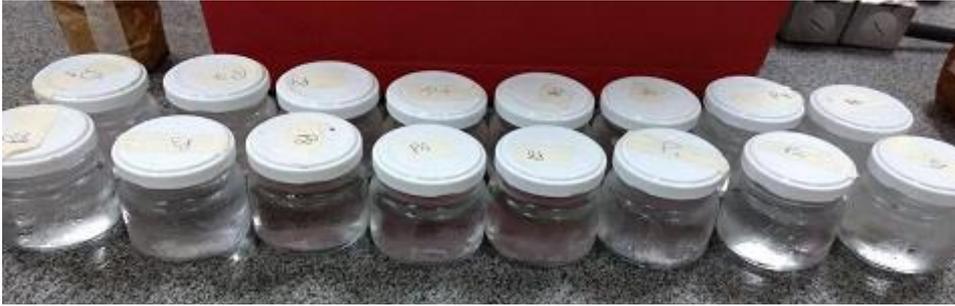
Para a obtenção de coliformes totais e *E.coli* utilizou-se o método Colilert Idexx®, em duplicata. Onde as amostras de água foram coletadas na torneira da cozinha das residências, que é considerada a primeira saída da fonte de abastecimento de água. Primeiro, deixou-se a água da torneira escoar, com sua pressão máxima, por pelo menos um minuto, logo depois se manuseou com cuidado os frascos de vidro de 100 mL (Figura 3), devidamente esterilizados em autoclave, para coletar a amostra, sendo estas acomodadas em uma caixa térmica com gelo para posteriormente serem transportadas ao laboratório (NUPEA) e acondicionadas em uma geladeira até o início do procedimento analítico, não deixando passar de vinte e quatro horas para a realização da análise.

**Figura 3—Amostras coletadas para Análises Microbiológicas, frascos de 100 mL.**

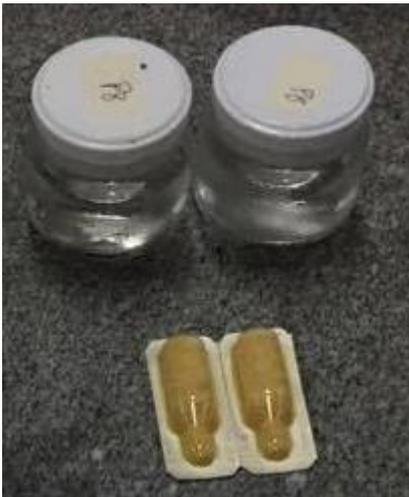
**Figura 4—Flaconete com meio de cultura.**

Após, em uma situação asséptica e com ajuda de uma proveta estéril, adicionou-se 100 mL da amostra coletada, estando esta em temperatura ambiente. Inseriu-se todo o flaconete (Figura 4) contendo o meio de cultura, agitou-se bem e esperou até sua completa dissolução(Figura 5).

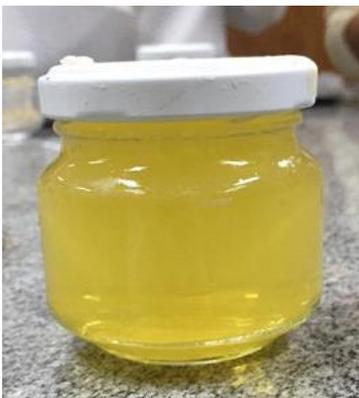
**Figura 5—Meio de cultura adicionado a amostra e completamente dissolvido.**

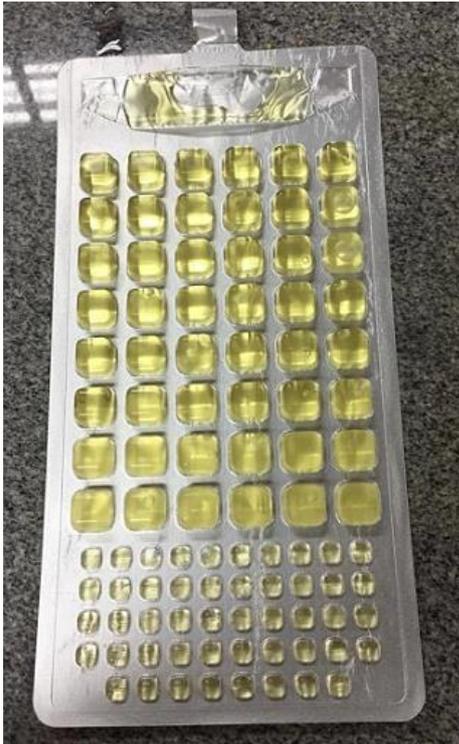
**Figura 6–Dissolução da amostra em uma cartela estéril.**

Em seguida, a dissolução da amostra foi manejada para uma embalagem Quanti-Tray®/2000 estéril, devidamente lacrada, com ajuda de uma seladora Quanti-Tray Sealer pertencente ao Núcleo de Pesquisa em Engenharia Ambiental (NUPEA) da UTFPR (Figura 6).

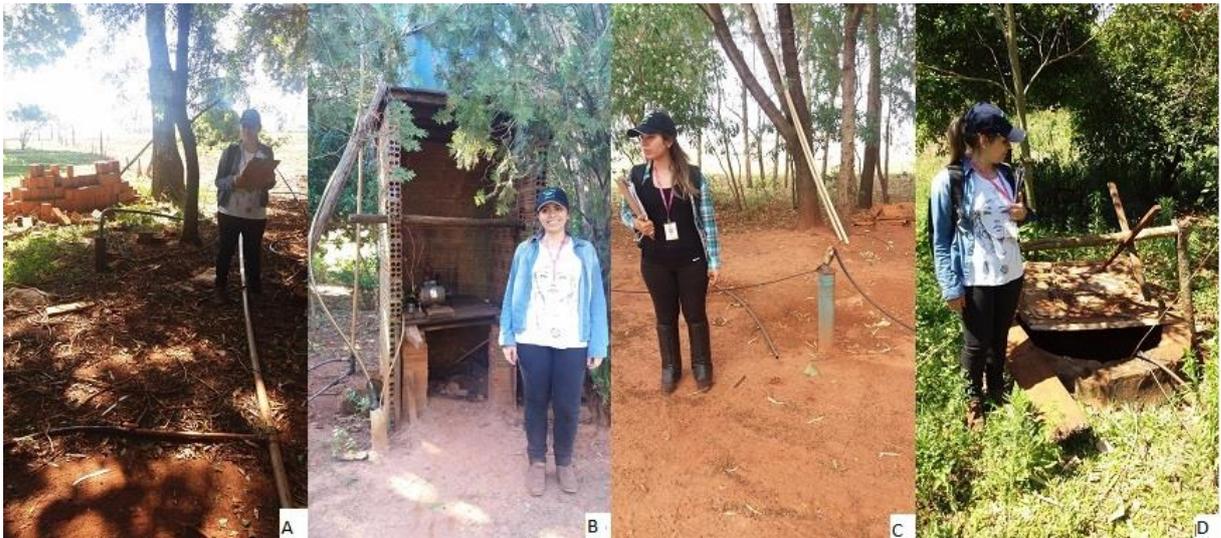
**Figura 7 - Poços tubulares dos lotes entrevistados: a) Ponto 3, com 42 metros de profundidade; b) Ponto 5, com 40 metros de profundidade; c) Ponto 6, com 37 metros de profundidade; d) Ponto 7, com 18,5 metros de profundidade.**

Dos 30% que utilizam poços tubulares (quatro lotes) (Figura 7), os Ponto 3 e Ponto 5 os poços estão localizados acima do ponto de dispersão de esgoto sanitário, já nos Ponto 6 e Ponto 7 os poços estão localizados abaixo do ponto de dispersão de esgoto sanitário, podendo estes ter uma chance maior de contaminação devido a topografia do terreno, onde se observou uma declividade que possa facilitar o carreamento do esgoto até a fonte de abastecimento. Além dos esgotos domésticos provenientes das torneiras (cozinha e lavanderia) que são despejados a céu aberto, e podem contaminar a água devido sua proximidade.

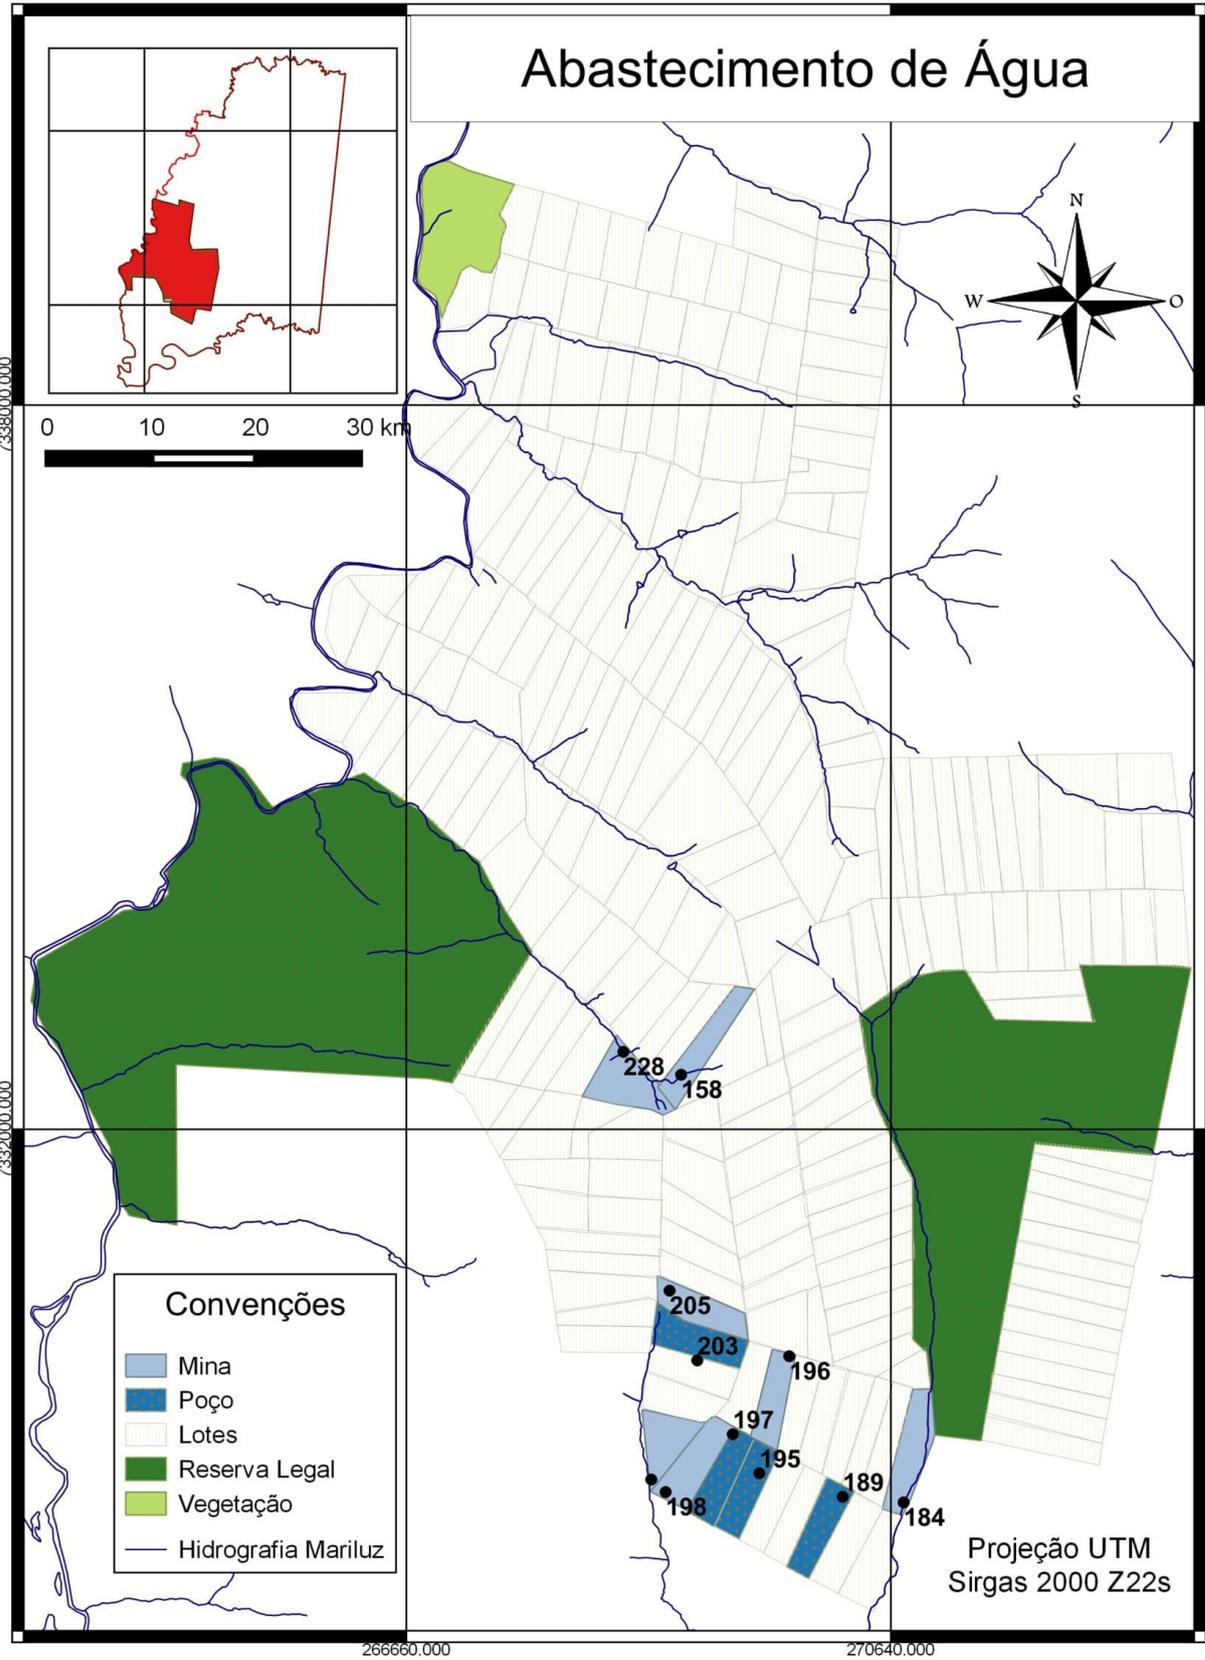
**Figura 8—Mapa dos tipos de abastecimento de água dos pontos estudados.**

Através do mapeamento das fontes de abastecimento de água é possível observar a distribuição dos olhos d' água e poços tubulares (Figura 8), nos lotes entrevistados.

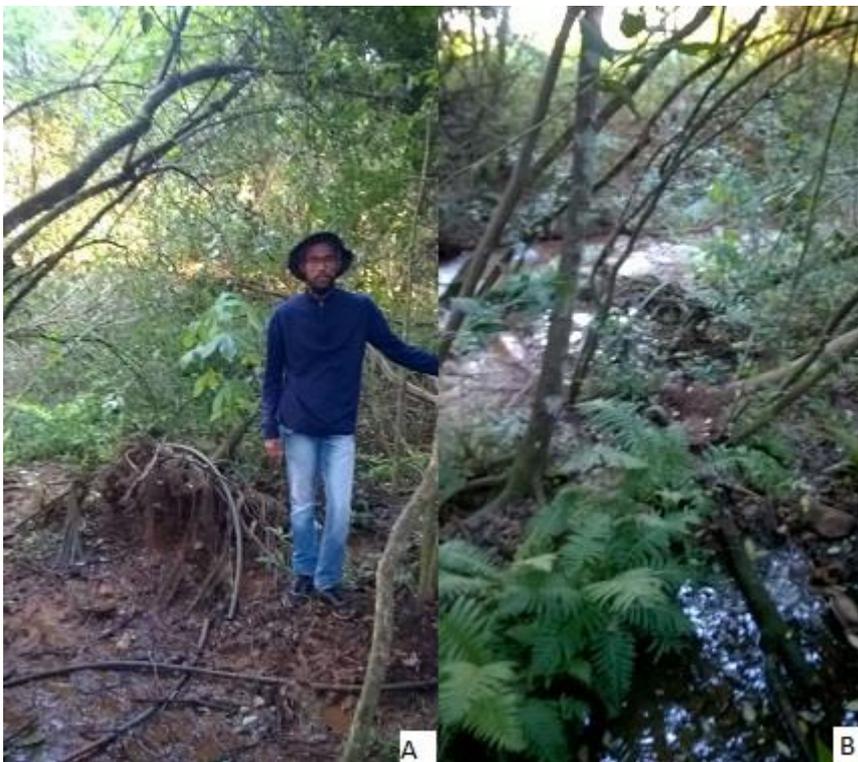
**Figura 9 - Imagem de um dos três olhos d' água.**

O mesmo ocorre no assentamento rural Nossa Senhora Aparecida, parte dos entrevistados se mostram preocupados, no entanto realizam em suas propriedades algumas atividades que são prejudiciais ao meio ambiente, mas sempre apontam os outros assentados como responsáveis. Quando perguntados sobre os olhos d' água (Figura 9) alguns dos assentados se mostraram preocupados com a proteção dos mesmos e vulnerabilidade a assoreamentos e contaminação por animais. Como visto em um dos olhos d' água que fica na divisa de duas propriedades um dos entrevistados diz que o vizinho é responsável por deixar que seus animais tenham acesso a fonte de água e está preocupado com a contaminação do mesmo.

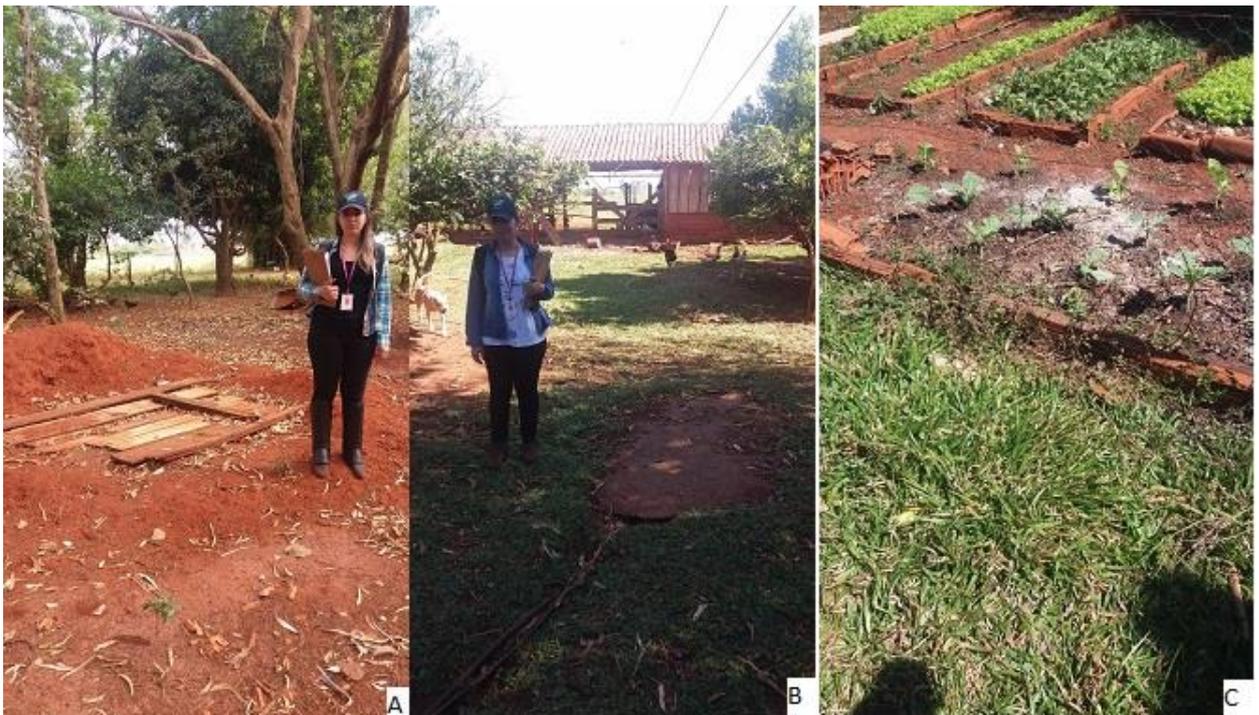
**Figura 10 - Destinação do esgoto doméstico: a) fossa negra, lote 184; b) fossa séptica, lote 196 e c) fossa verde, lote 195.**

No assentamento não se evidencio a presença de captação e tratamento de efluentes, sendo a fossa a única maneira de tratamento, e ligadas somente aos sanitários das residências (Figura 10), ou seja, o esgoto doméstico gerado nas pias e lavanderias dos domicílios são dispostas a céu aberto, não tendo nenhuma forma de tratamento (Figura 11).

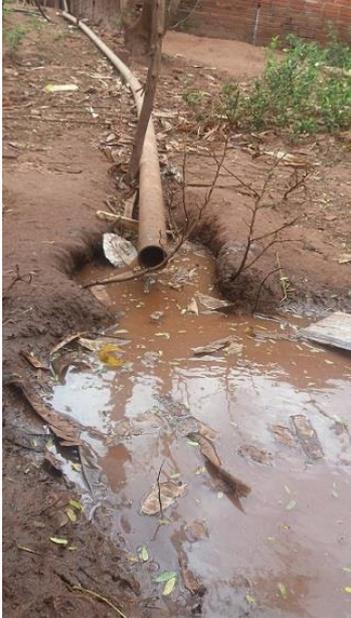
**Figura 11 - Exemplo de destinação do esgoto da cozinha e lavanderia, céu aberto em um dos lotes.**

O esgoto doméstico depositado no solo pode contaminar a água e também o próprio solo. Quando depositado a céu aberto o esgoto doméstico pode ser arrastado para os cursos d'água devida à ação da chuva. Em locais onde se encontram fossas negras existe o risco de contaminação com a elevação do lençol freático em períodos de chuva (FERRETE, BORGES e ROSOLEN, 2007).

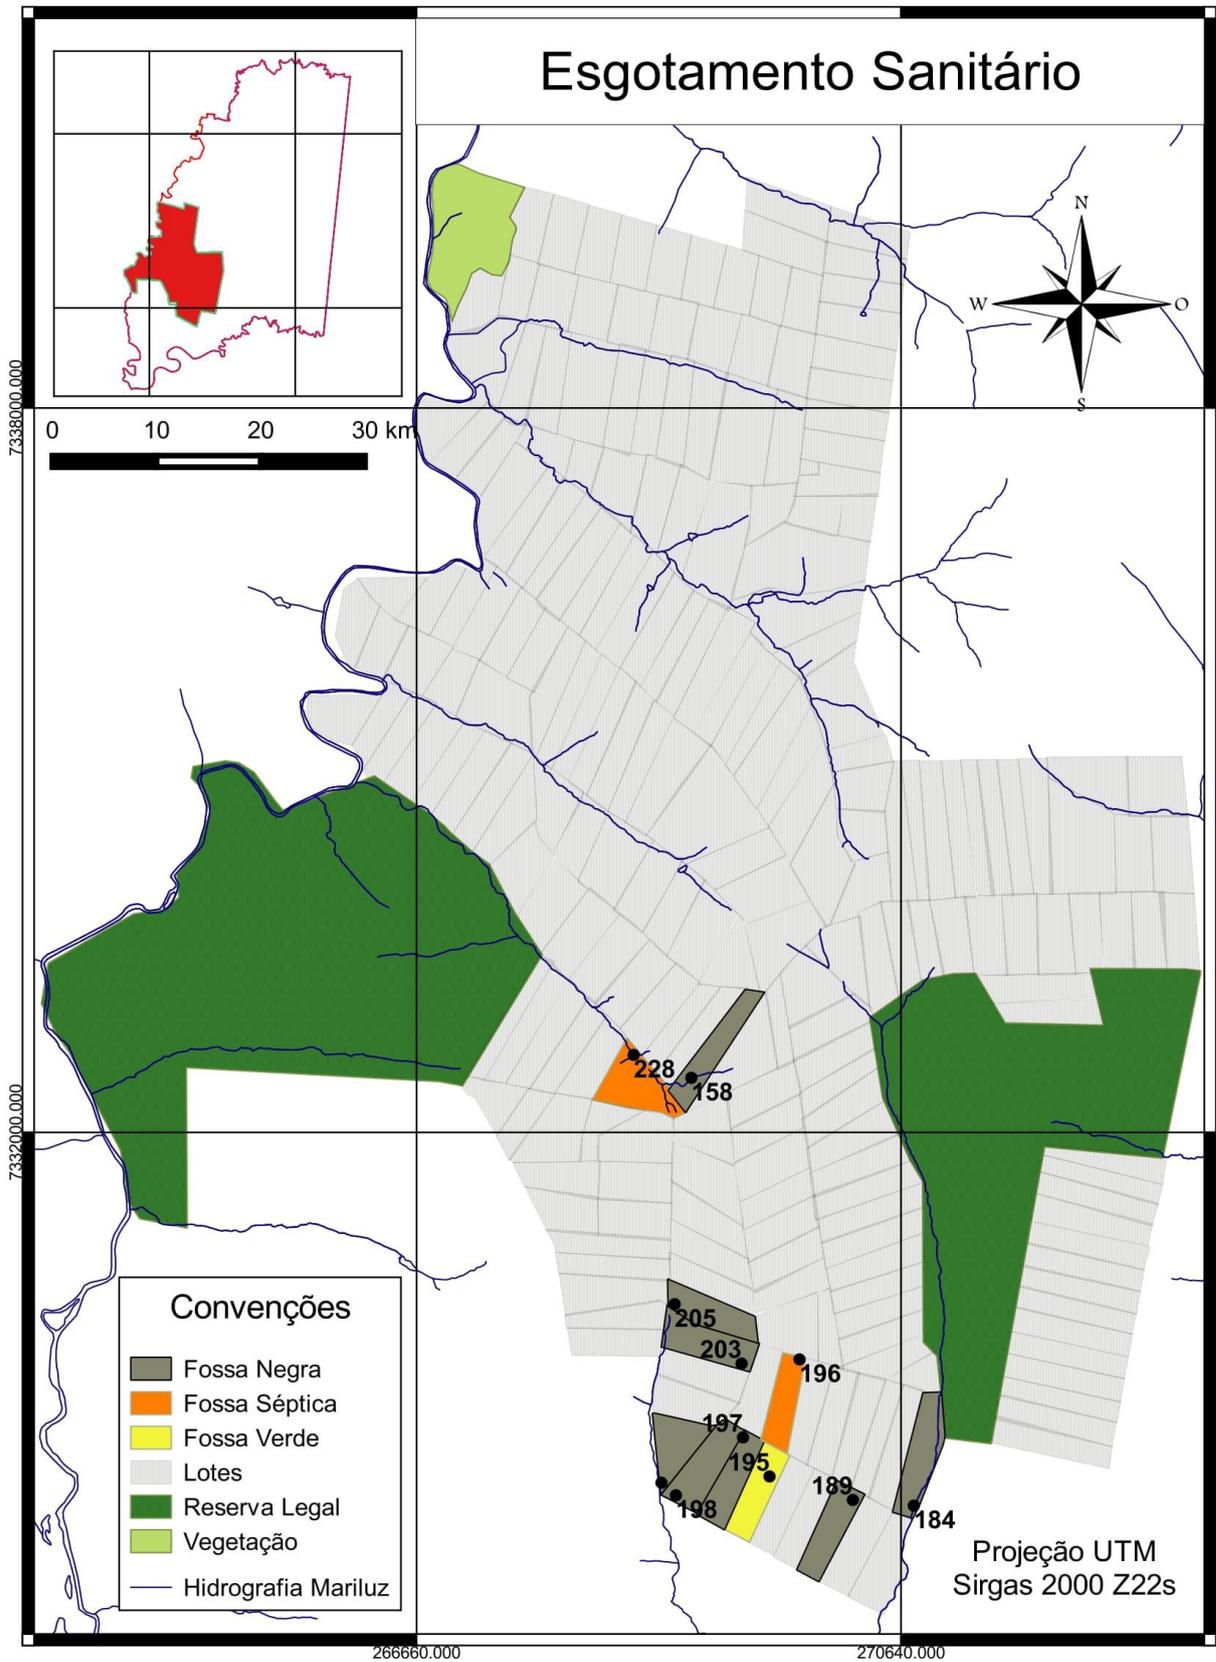
Figura 12–Mapa dos tipos de lançamentos de esgotos domésticos dos pontos estudados.

O mapeamento do esgotamento sanitário (Figura 12) na comunidade Nossa Senhora Aparecida, demonstra os tipos de lançamentos de esgotos domésticos dos 11 entrevistados.

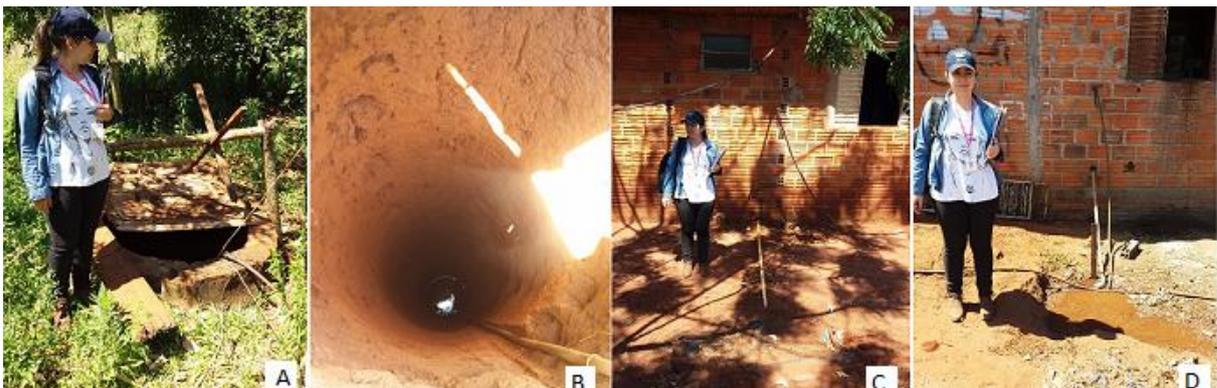
**Figura 14 – Ponto7: a) Poço simples; b) Poço com 18,5 metros de profundidade; c)Fossa negra para esgoto do banheiro; d) Céu aberto, esgoto da cozinha.**

No ponto P7 (Figura 14) o poço é simples e a situação é bem precária (Figura 14a) ele tem profundidade de 18,5 metros sendo o poço mais raso dos estudados (Figura 14b), não utilizam bomba elétrica somente a manual, porém a fossa negra se encontra em uma distância acima de 20 metros (Figura 14c), o esgoto da cozinha e lavanderia ficam cerca de 15 metros do poço (Figura 14d). Através de relatos dos moradores, que dizem já terem encontrado animais como sapo é necessário que se tenha uma atenção e seja realizada limpeza nestes poços. O ponto P1 e P2 fazem uso da mesma mina, a qual se encontra com pouca vegetação em seu redor e animais dos proprietários vizinhos conseguem ter acesso a mina.

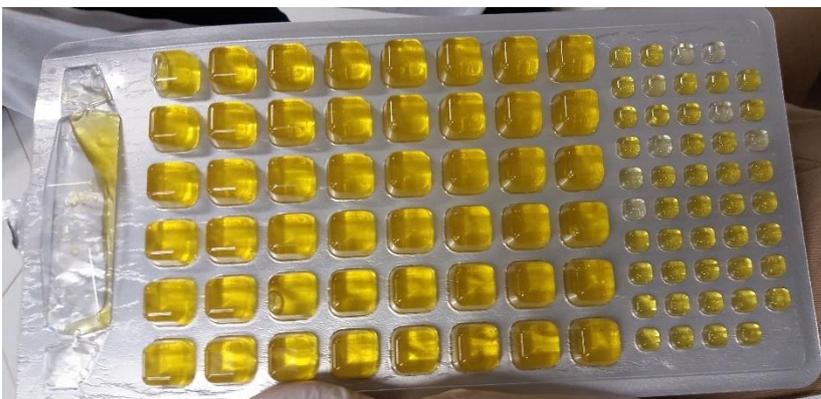
**Figura 15–Cartela após estufa contagem a olho nu.**

Os resultados dos coliformes totais e *E.coli*, pode ser vistos através das cores escuras nas cavidades grandes e pequenas das cartelas, por olho nu (Figura 15) e pela fluorescência (Figura 16)

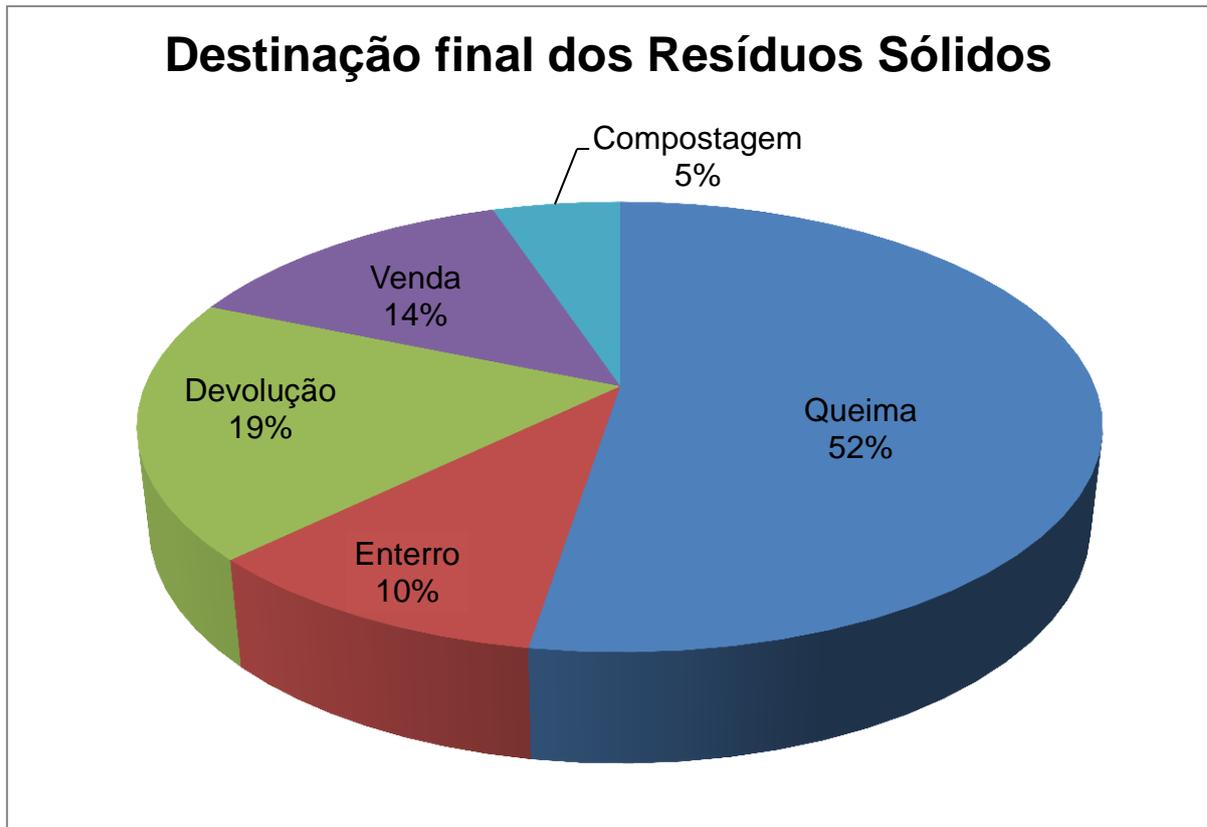
Quanto a destinação final dos resíduos sólidos (Gráfico 5), pode-se observar de maneira geral que 52% dos lotes usam a queima como principal destinação final dos resíduos sólidos e apenas 5% realizam compostagem dos resíduos produzidos na cozinha.

Gráfico 5 - Destinação final dos Resíduos Sólidos, dos lotes estudados.

A prática da queima dos resíduos libera gases tóxicos, que podem provocar o aparecimento de doenças respiratórias e de pele. Salieta-se que, mesmo com a queima ainda não se consegue eliminar a totalidade dos resíduos sólidos (LOPES, BORGES, LOPES, 2012)
