UNIVERSIDADE TECNOLÓGICA FEDERAL DO PARANÁ  
DEPARTAMENTO ACADÊMICO DE CONSTRUÇÃO CIVIL  
CURSO DE ENGENHARIA CIVIL

**ANÁLISE DA PENETRAÇÃO DE CLORETOS NO CONCRETO  
ARMADO EXPOSTOS EM AMBIENTE NATURAL E SIMULADO**

TRABALHO DE CONCLUSÃO DE CURSO

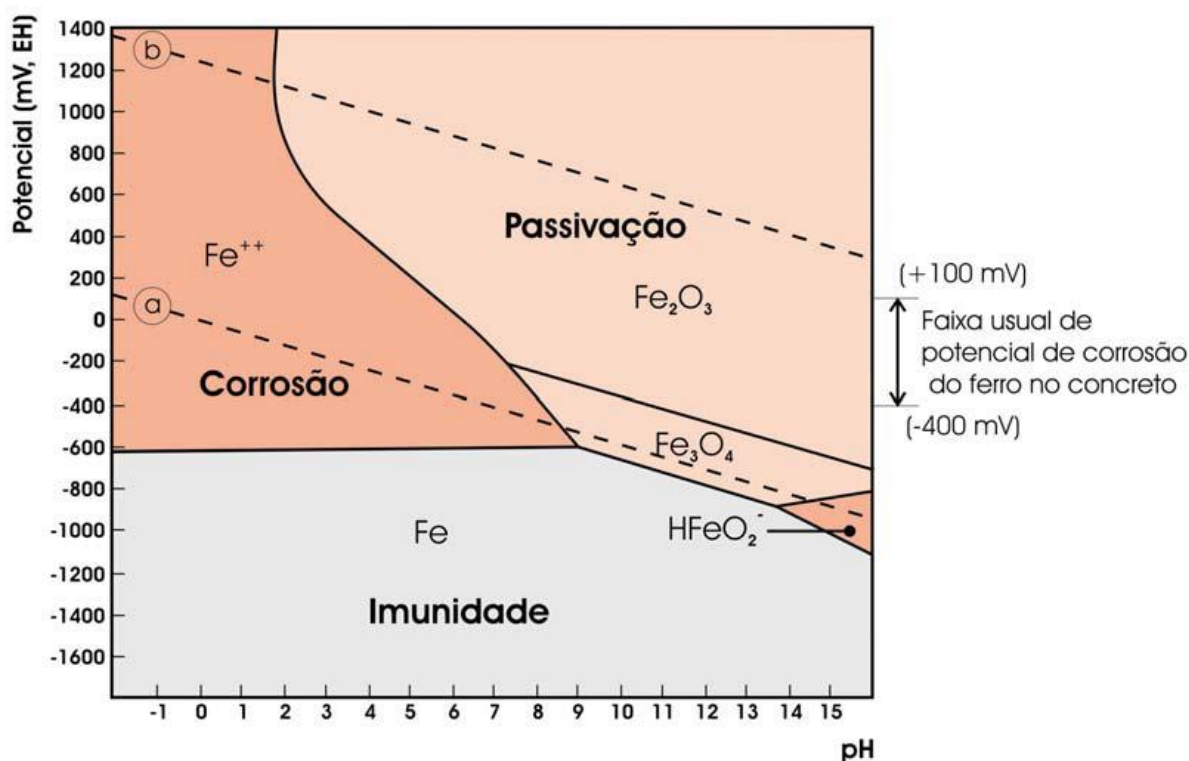
Segundo Souza e Ripper (1998), o interior do concreto, de pH bastante alcalino ( $pH > 9$ ) garante a criação da película passivante, uma fina camada de óxido que protege a armadura, processo esse também conhecido como passivação. Isso é demonstrado pelo diagrama de Pourbaix (Figura 1), que relaciona a diferença de potencial em um material com o pH do meio. Este diagrama estabelece as situações de imunidade, passivação, ou corrosão da armadura (CASCUDO, 1997).

Figura 1 – Diagrama de Pourbaix no sistema Fe – H<sub>2</sub>O a 25°C.  
Fonte: CASCUDO (1997).

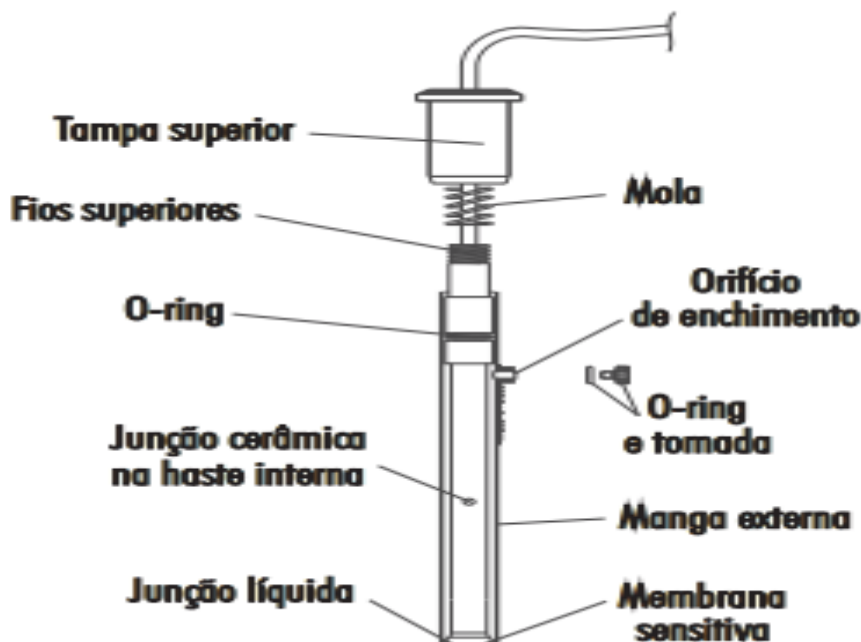
Figura 11 – Desenho esquemático do eletrodo.  
Fonte: HANNA Instruments (2016).

limpeza com água deionizada buscando eliminar qualquer cristalização externa, e utilizando a nova solução interna, o eletrodo aparentou passar a funcionar normalmente. Infelizmente, não foi possível determinar se o eletrodo se encontrava em um estado confiável.
