**ANÁLISE DE UMA FALHA CRÔNICA PRESENTE NOS  
AMORTECEDORES DE IMPACTO DAS AERONAVES PIPER PA-30  
TWIN COMANCHE E SUGESTÕES PARA SOLUCIONAR O  
PROBLEMA**

TRABALHO DE CONCLUSÃO DE CURSO

LONDRINA  
2017

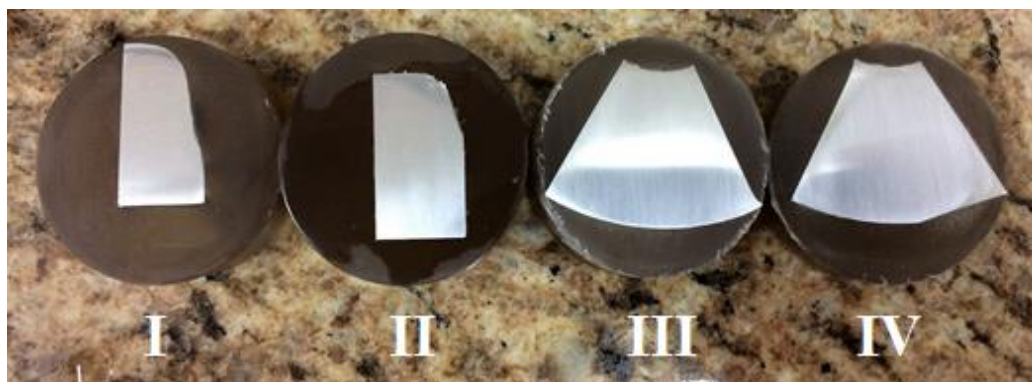
**Figura 12 – Resultado do polimento das amostras embutidas.**

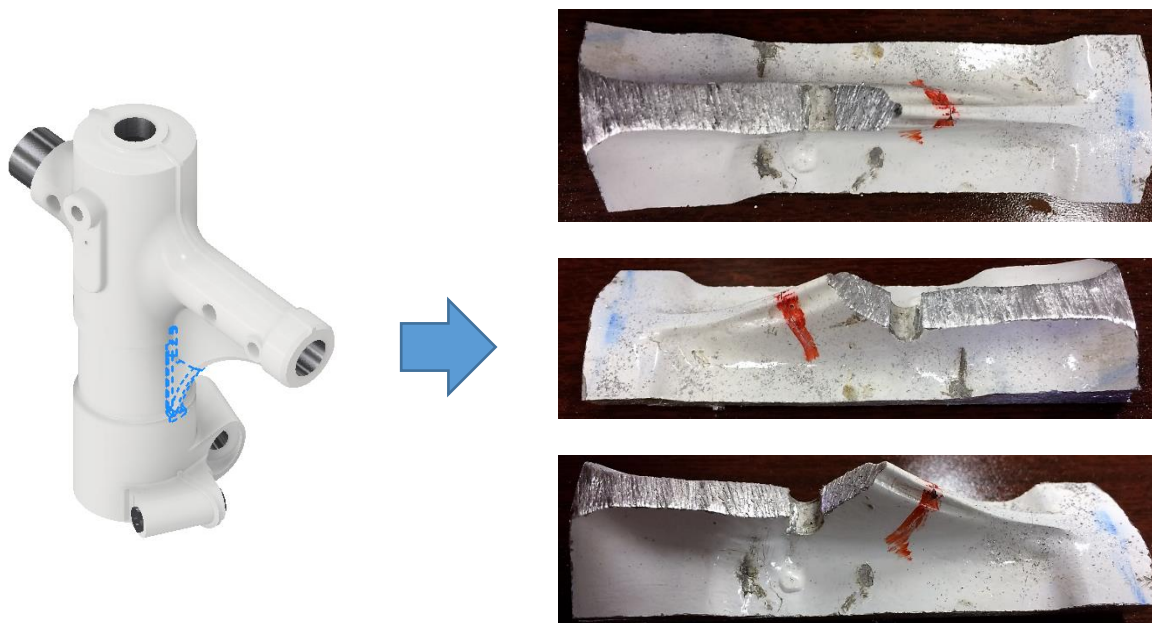
O corte da seção que compreende a região em torno da trinca foi conduzido com auxílio de uma esmerilhadeira, uma serra e uma morsa. A Figura 14 à esquerda ilustra a seção a qual foi separada da peça pelo corte, enquanto que o resultado do corte em diferentes perspectivas está representado na Figura 14 à direita.

**Figura 14 – Ilustração da região cortada em torno da trinca (esquerda) e resultado do corte em diferentes perspectivas (direita).**

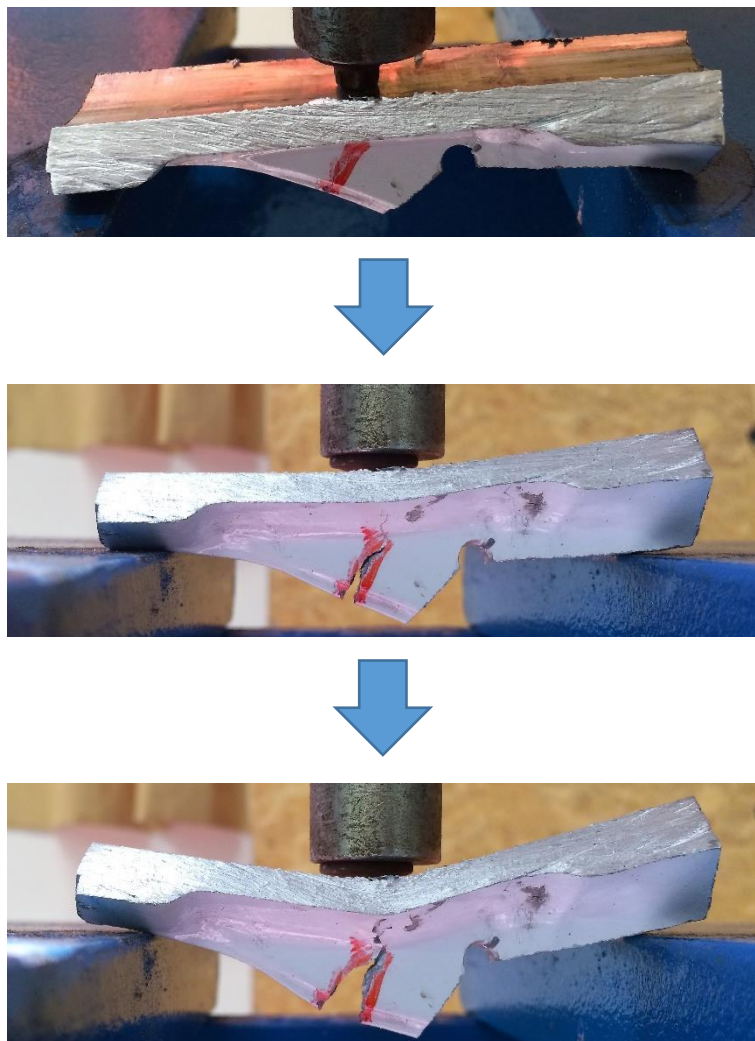
O flexionamento da seção foi efetuado inicialmente na prensa hidráulica da marca Bovenau, modelo P30000 – 30 ST. Para isto, a seção foi fixada na prensa de forma a ser realizada flexão em três pontos, conforme representado na Figura 15. A abertura da trinca foi gradativamente conduzida por meio de cautelosas aplicações de pressão feitas manualmente com a alavanca da prensa até que a trinca fosse quase completamente aberta. O progresso da abertura está representado na Figura 15. Na sequência, a abertura da trinca foi finalizada através do flexionamento da seção conduzido em uma morsa tendo-se o cuidado de não danificar as superfícies de fratura.

**Figura 15 – Progresso da abertura da trinca conduzido na prensa hidráulica.**
