**UNIVERSIDADE TECNOLÓGICA FEDERAL DO PARANÁ  
DEPARTAMENTO ACADÊMICO DE CONSTRUÇÃO CIVIL  
CURSO DE ENGENHARIA CIVIL**

**PATOLOGIAS EM RESIDÊNCIAS, COM NO MÁXIMO 5 ANOS,  
FINANCIADAS PELO PROGRAMA MINHA CASA MINHA VIDA, NO  
MUNICÍPIO DE PATO BRANCO-PR**

**TRABALHO DE CONCLUSÃO DE CURSO**

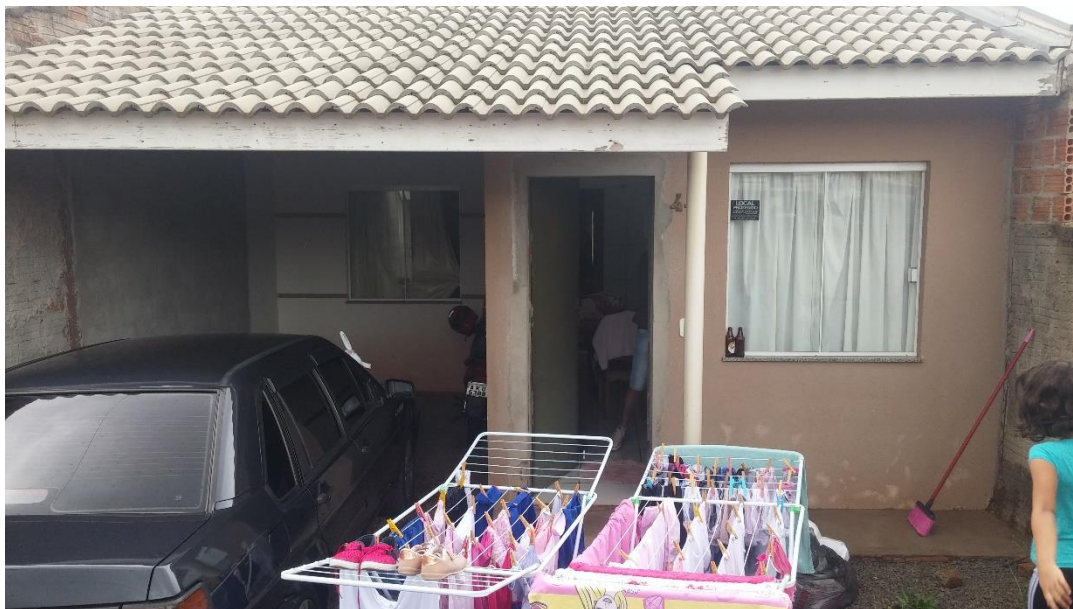
**Figura 26 - Fachada Residência 1**  
**Fonte: Autor (2017)**

Situação Geral: Residência com 4,5 anos de idade, que apresentou problemas desde sua entrega. As patologias encontradas apenas evoluíram com o passar do tempo. A casa está em processo judicial e já foi condenada por perícia contratada pelo morador. Patologias que comprometem o uso da edificação, podem causar prejuízos à saúde dos residentes e tem efeitos presenciados sobre a mobília da casa. Infiltração no piso da edificação relatada por moradores e azulejos com som oco são reclamações registradas que não aparecem em registros visuais.

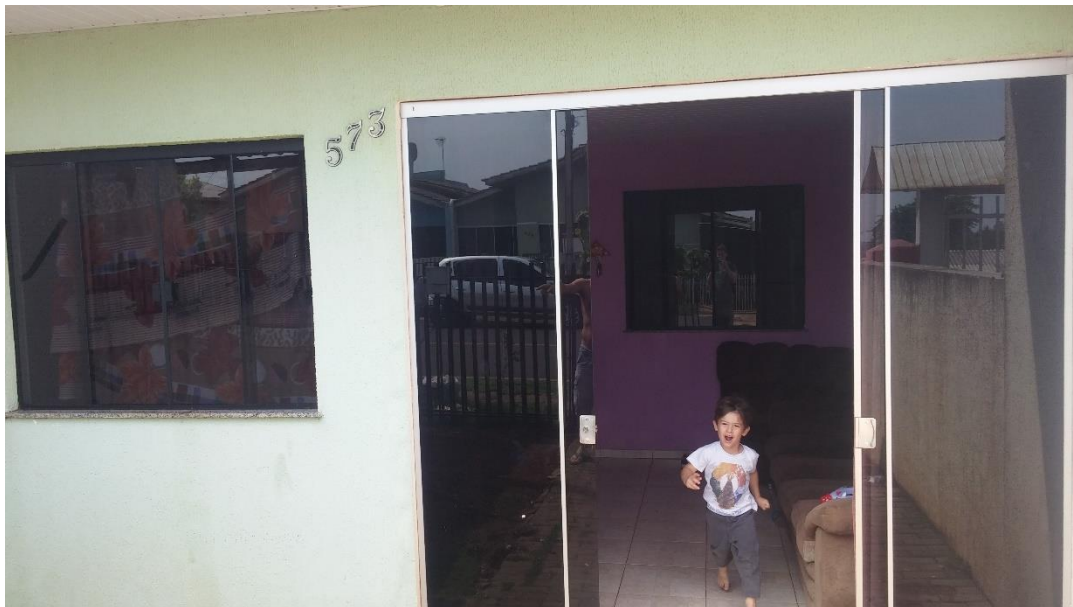
**Figura 36 - Fachada Residência 2**  
**Fonte: Autor (2017)**

Situação Geral: Residência com 4,5 anos de idade, apresentando sinais de patologias. Patologias que não puderam ser registradas visualmente: O morador fez a previsão de uma torneira elétrica na pia da cozinha, e a mesma foi instalada com fiação de seção insuficiente, gerando risco de incêndio e de queima de aparelho, após a substituição o ponto funcionou corretamente. Casas geminadas todas feitas pela mesma empresa, e todas apresentando problemas.

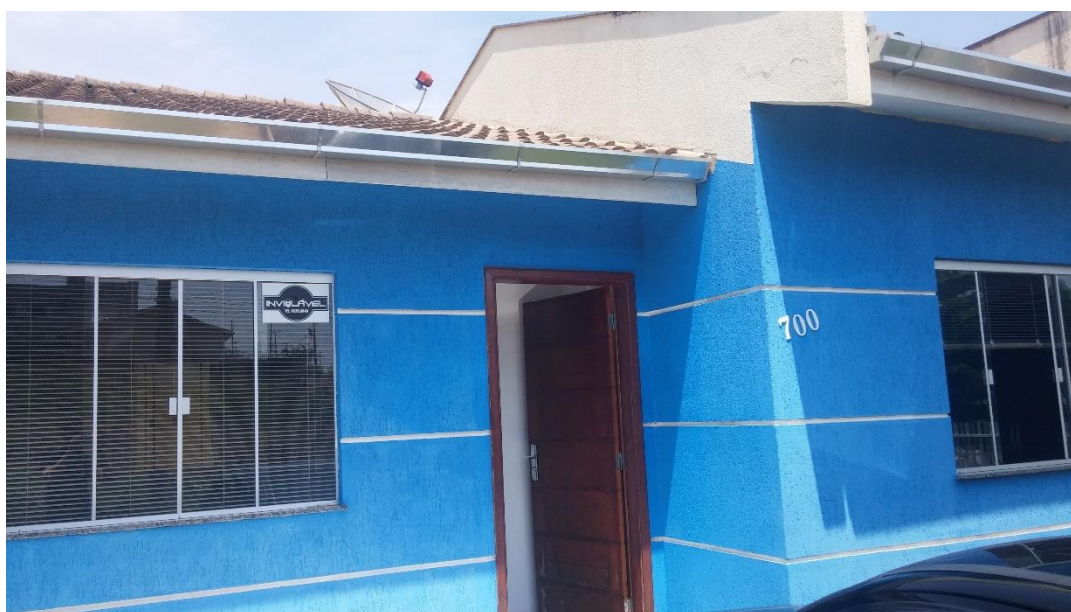
**Figura 43 - Fachada da Residência 3**  
**Fonte: Autor (2017)**

Situação Geral: Residência com 3,5 anos de idade, na parte interna da edificação a proprietária não acusou problemas de uso pelas patologias encontradas, apenas o desagrado visual. Na parte de trás, as patologias encontradas podem ter algumas implicações em móveis e equipamentos que por ventura estejam no alcance.
