**APLICAÇÃO DE TERMOGRAFIA PARA MANUTENÇÃO PREDITIVA
EM PAINÉIS ELÉTRICOS**

Trabalho de Conclusão de Curso apresentado como requisito parcial à obtenção do título de Tecnólogo em Automação Industrial, do Departamento de Eletrônica, da Universidade Tecnológica Federal do Paraná.

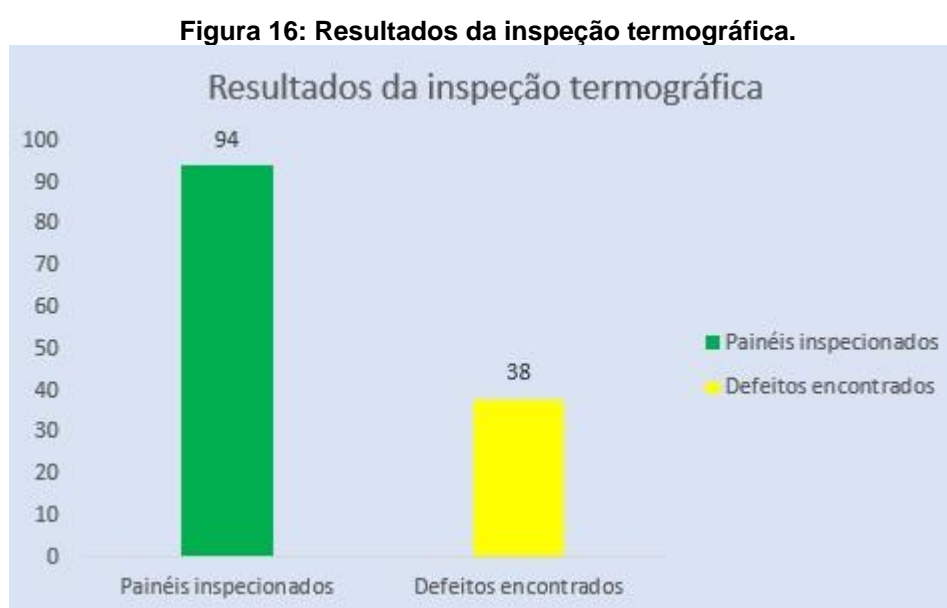
Do total de equipamentos inspecionados, foram encontradas 38 anomalias, dando um percentual de 40,42 % de painéis elétricos com problemas relacionados a aquecimentos de componentes. Na Figura 16 pode-se conferir o gráfico elaborado a partir dos dados da análise termográfica.
