**AVALIAÇÃO DAS INSTALAÇÕES ELÉTRICAS DAS SUBESTAÇÕES
DE MÉDIA TENSÃO DE UMA INDÚSTRIA DE ACORDO COM AS
NORMAS NBR 14039 E NR 10.**

MONOGRAFIA DE ESPECIALIZAÇÃO

**LONDRINA/PR
2017**

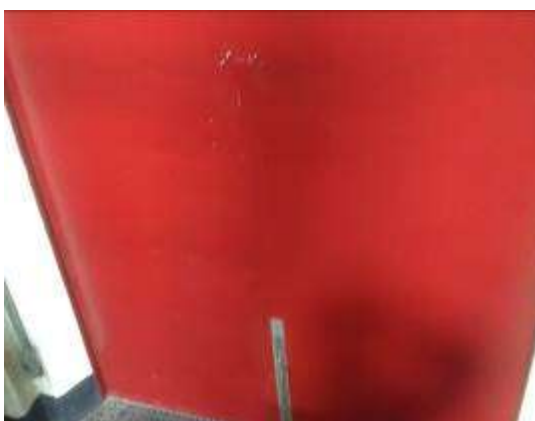
Fotografia 25 – Porta corta fogo - verso
Fonte: Autoria própria

Estas estão de acordo com o item 9.2.2 da NBR 14039 que diz que as subestações devem ser providas de portas metálicas, com dimensões mínimas de 0,80 m x 2,10 m e que todas as portas devem abrir para fora.

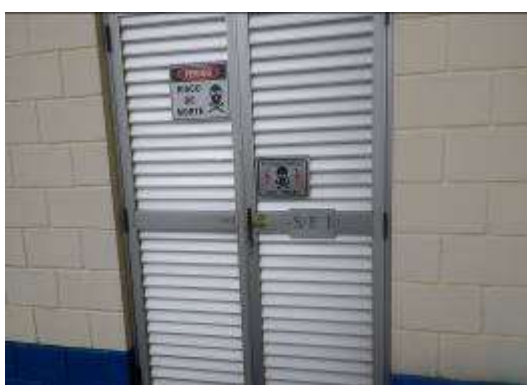
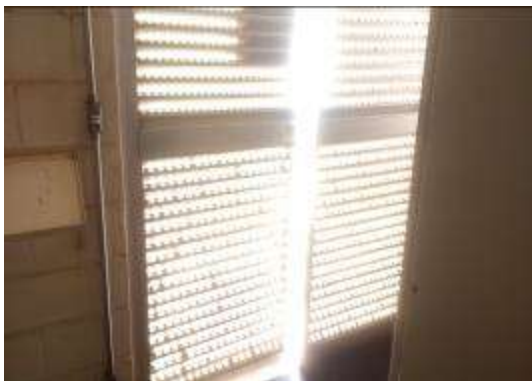
Fotografia 26 – Porta Metálica
Fonte: Autoria própria

Fotografia 27 – Porta Metálica
Fonte: Autoria própria

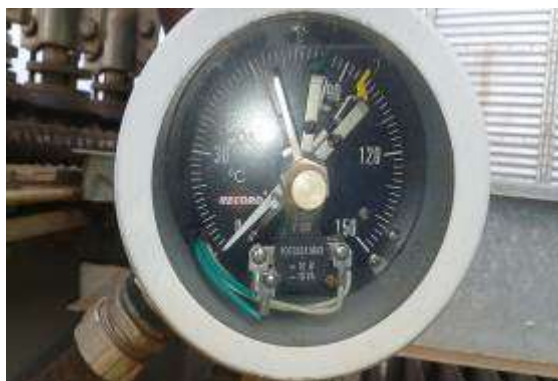
Fotografia 32 – Medidor de temperatura transformadores a óleo

Os termômetros de óleo (Fotografia 32) e de temperatura de enrolamento (Fotografia 33) são importantes para monitorar o funcionamento dos transformadores. Estes termômetros normalmente tem um valor de temperatura para alarme e um valor de temperatura para desligamento do equipamento que deve ser monitorado para não provocar uma deterioração na parte maior da sua estrutura interna (Barros e Gedra,2016).

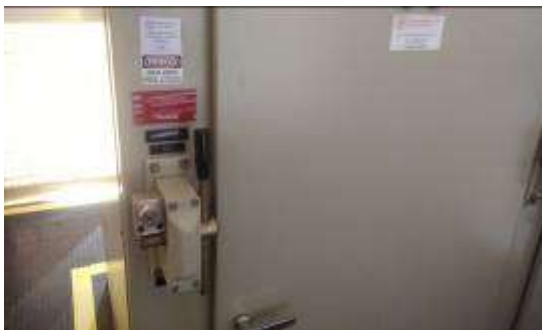
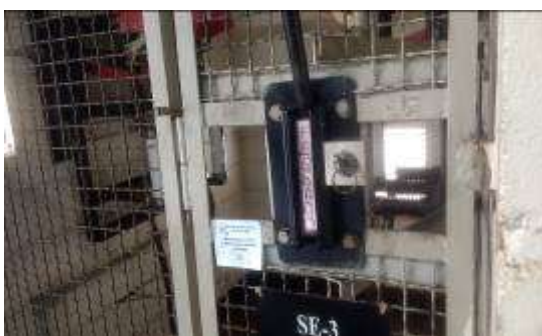
Em relação às sinalizações das chaves seccionadoras, a maior parte delas estão sinalizadas de alguma forma, indicando a posição de ligado (fechado) e desligado (aberto),(Fotografia 40 e 41).

Na maioria das chaves seccionadoras foram encontradas placas alertando que não se deve manobrar a chave em carga devido ao risco de arco elétrico.

Fotografia 40– Exemplos de bloqueios e sinalizações das chaves seccionadoras
Fonte: Autoria própria

Fotografia 41 – Exemplos de bloqueios e sinalizações das chaves seccionadoras
Fonte: Autoria própria

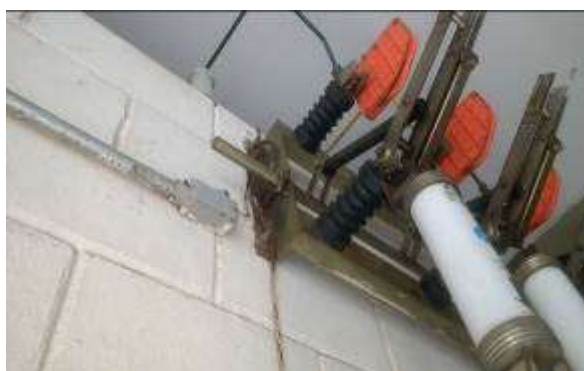
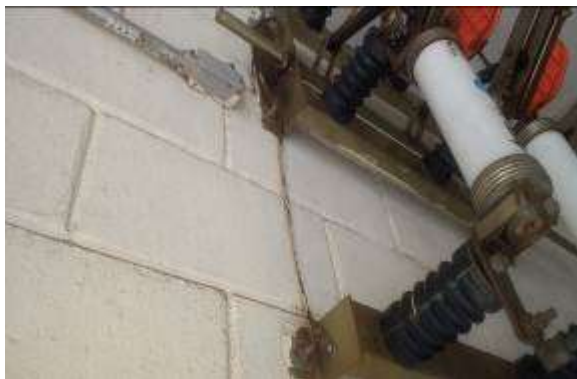
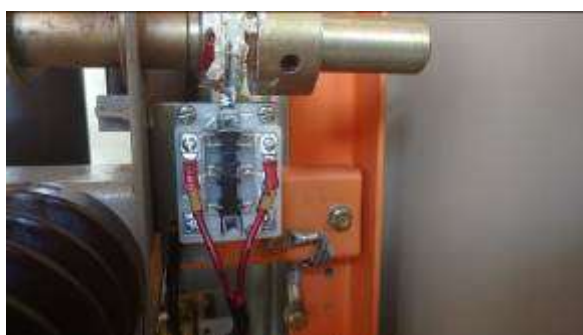
Em todas as chaves seccionadoras há um dispositivo de segurança: micro chaves de fim de curso (Fotografia 44, 45 e 46). Quando se tenta manobrar a chave seccionadora em carga, o dispositivo envia um pulso na bobina de abertura do disjuntor desligando-o e evitando que o circuito seja aberto em carga.

Fotografia 44 – Modelo micro chaves fim de curso 1
Fonte: Autoria própria

Fotografia 45 – Modelo micro chaves fim de curso

Fotografia 46 – Modelo micro chaves fim de curso

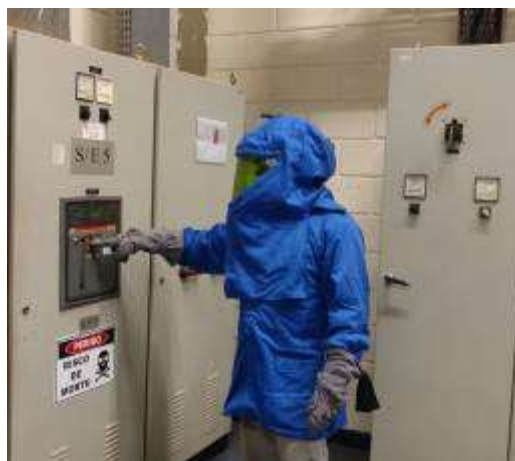
Fotografia 47 – Manobra do disjuntor
Fonte: Autoria própria

Na maioria das vezes, para o desligamento do disjuntor, é utilizado luvas isolantes e roupa anti-arco elétrico, composta por capuz com viseira, blusão e calça, especificada de acordo com o arco elétrico daquele ponto (Fotografia 47).

Para evitar o risco de arco elétrico é recomendada a instalação de comando remoto para abertura do disjuntor.

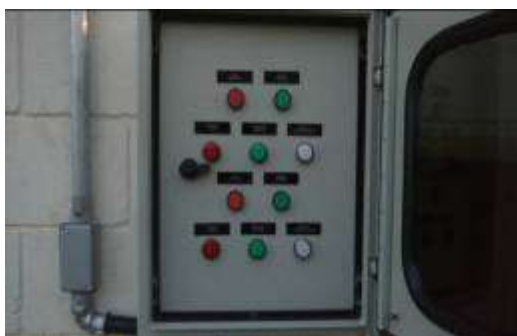
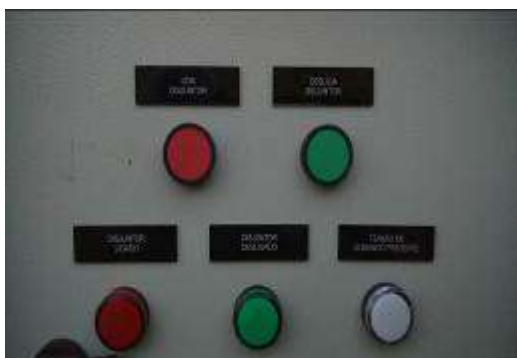
É possível através de um painel de controle remoto manobrar o disjuntor do lado de fora da subestação e através dos sinaleiros que indicam, prioritariamente, se o disjuntor está ligado ou desligado (Fotografia 48 e 49).

Fotografia 48 – Painel de Comando Remoto
Fonte: Autoria própria

Fotografia 49 – Painel de Comando Remoto
Fonte: Autoria própria

Existem três comandos remotos instalados presentes na SE 1, SE 9 e SE 10. É recomendado que seja instalado nas outras 7 subestações visando a segurança dos operadores das subestações.

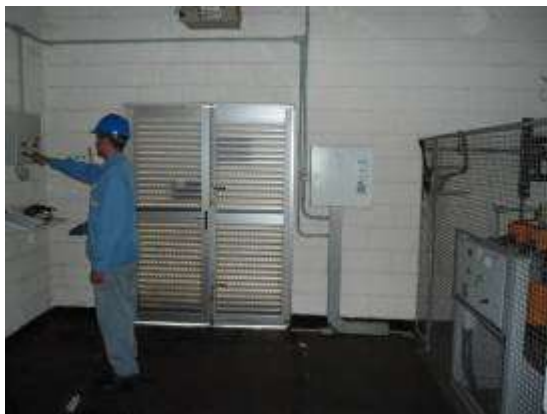
Abaixo temos um exemplo de um comando remoto instalado na SE 1, mas que não está em uma condição muito segura. Existe uma distância do disjuntor, porém, mesmo que o operador desligue o disjuntor remotamente, ele está exposto ao dispositivo de seccionamento por estar em frente do mesmo (Fotografia 50). É recomendado que este comando seja instalado do lado de fora da subestação ou em outro ponto que não estivesse na frente do dispositivo de seccionamento afim de evitar esta condição insegura.

Fotografia 50 – Comando Remoto em frente ao disjuntor
Fonte: Autoria própria

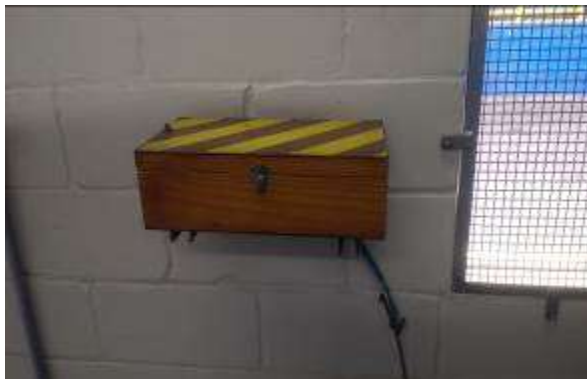
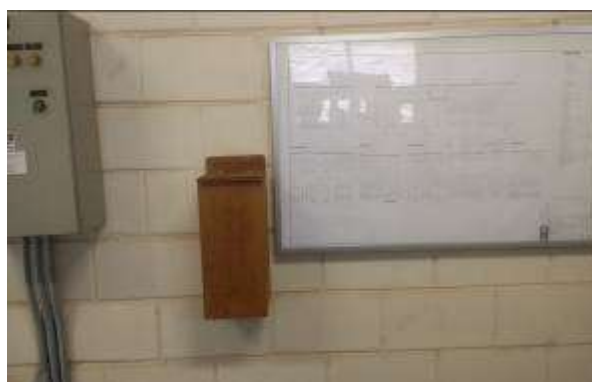
Nas subestações existem caixas para a guarda das luvas isolantes. (Fotografia 56 e 57).

Fotografia 56 – Caixa para acondicionamento das luvas isolantes
Fonte: Autoria própria

Fotografia 57 – Caixa para acondicionamento das luvas isolantes
Fonte: Autoria própria

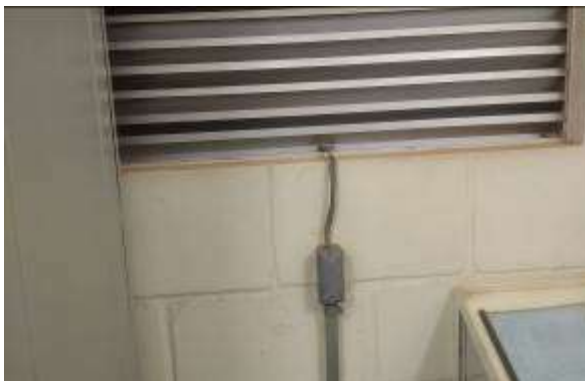
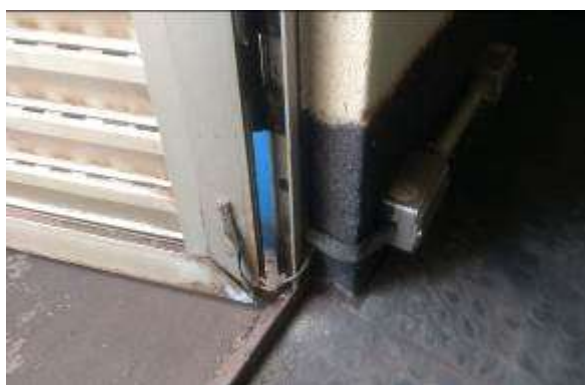
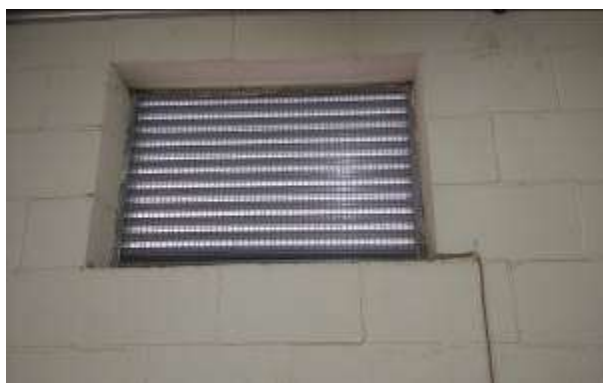
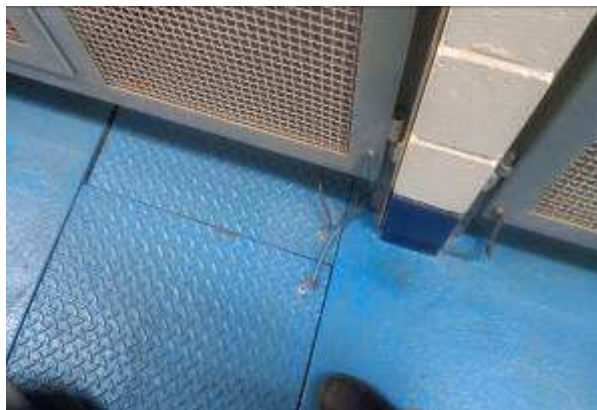
Segundo a NR 10 e o item 5.1.2 da NBR 14039, as estruturas metálicas, alambrados, portas de painéis, equipamentos e componentes elétricos devem estar aterrados. Podemos encontrar o aterramento das partes metálicas de portas, janelas, grades (Fotografias 59, 60, 61 e 62). Em todas as subestações este procedimento foi seguido.

**Fotografia 59 – Aterramento das partes metálicas.
Fonte: Autoria própria**

**Fotografia 60 – Aterramento das partes metálicas.
Fonte: Autoria própria**

**Fotografia 61 – Aterramento das partes metálicas.
Fonte: Autoria própria**

**Fotografia 62 – Aterramento das partes metálicas.
Fonte: Autoria própria**

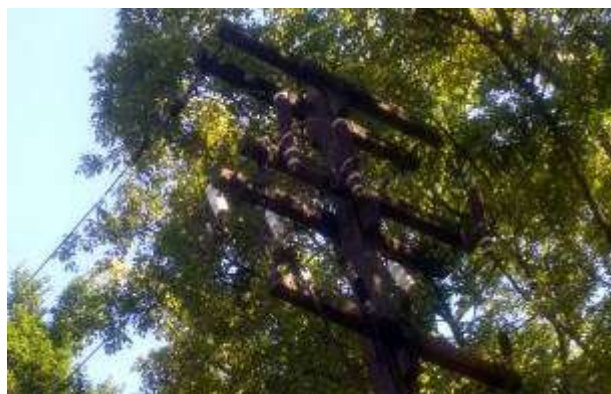
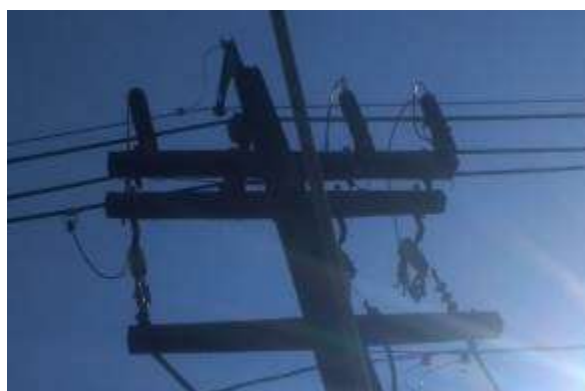
Existem dois para-raios de porcelana na rede aérea que alimentam as subestações (Fotografia 63 e 64).

**Fotografia 63 – Para-raios de Cerâmica
Fonte: Autoria própria**

**Fotografia 64 – Para-raios de Cerâmica
Fonte: Autoria própria**

Os para-raios de porcelana estilhaçam quando atingidos por um surto de corrente e pode ser perigoso que estes estilhaços acertem pessoas que estejam andando embaixo dos para-raios no momento da ocorrência.

De acordo com Barros e Gedra (2016), a NBR 14039, de 2004, proíbe o uso de para-raios de porcelana em instalações elétricas e é recomendada a substituição por para-raios poliméricos (Fotografia 65).
