UNIVERSIDADE TECNOLÓGICA FEDERAL DO PARANÁ
COECI – COORDENAÇÃO DO CURSO DE ENGENHARIA CIVIL
CURSO DE ENGENHARIA CIVIL

**DIAGNÓSTICO DA ACESSIBILIDADE ESPACIAL DAS UNIDADES DE
SAÚDE DO MUNICÍPIO DE TOLEDO – PR**

TRABALHO DE CONCLUSÃO DE CURSO

2018

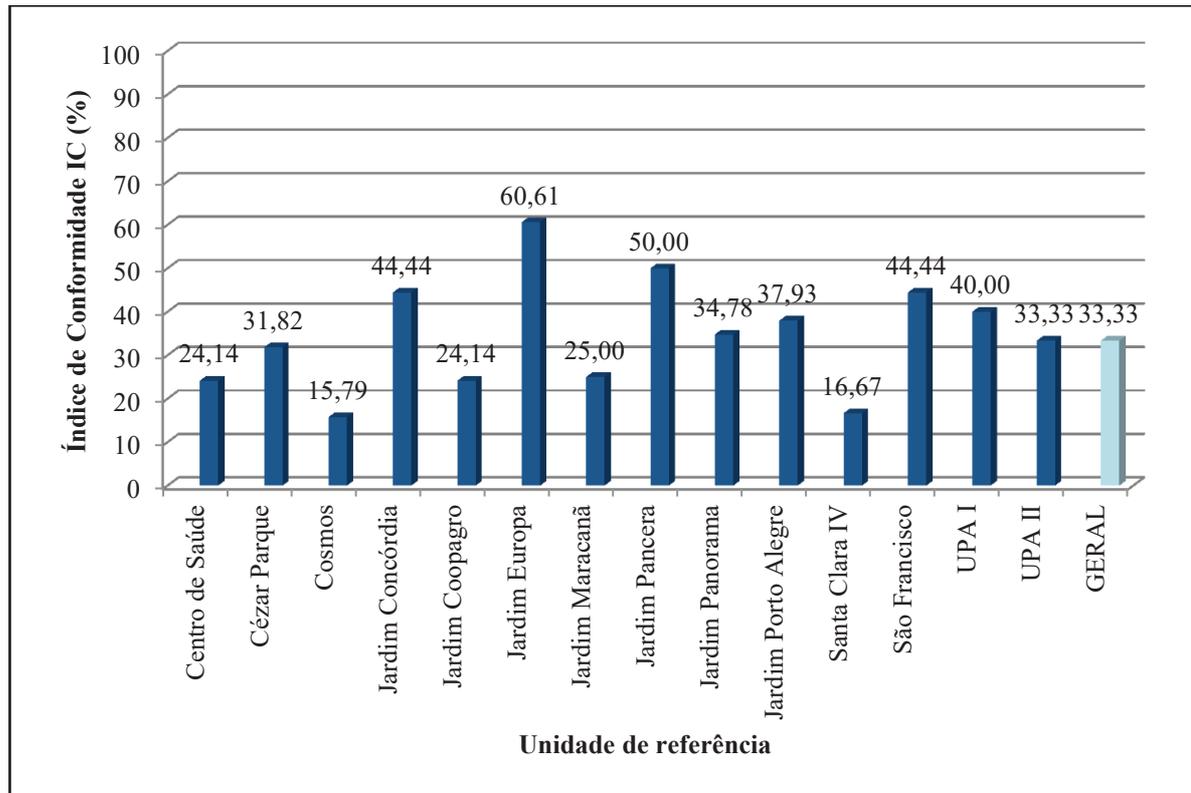
Figura 15 – Índice de conformidade em acessibilidade das áreas de acesso das unidades de saúde de Toledo, PR e índice geral do item para o município, 2018.

Percebe-se a partir da Tabela 4, que os índices de conformidade relativos às áreas de acesso variaram de 15,79% a 60,61%, pertinentes às unidades Cosmos e Jardim Europa. Já o valor de atendimento geral entre as unidades, para este mesmo item, correspondeu a 33,33%. Desta forma, nota-se que seis unidades encontravam-se abaixo do índice geral, em detrimento a oito unidades que igualaram ou superaram este valor, o que pode ser observado também na Figura 15.

Os índices de conformidade apresentaram, conforme a Figura 15, faixas com valores que diferiram entre si até 44,82%. Ainda que esta oscilação tenha sido influenciada por particularidades das unidades, podem-se citar alguns inconvenientes e pontos positivos observados na maioria das edificações.

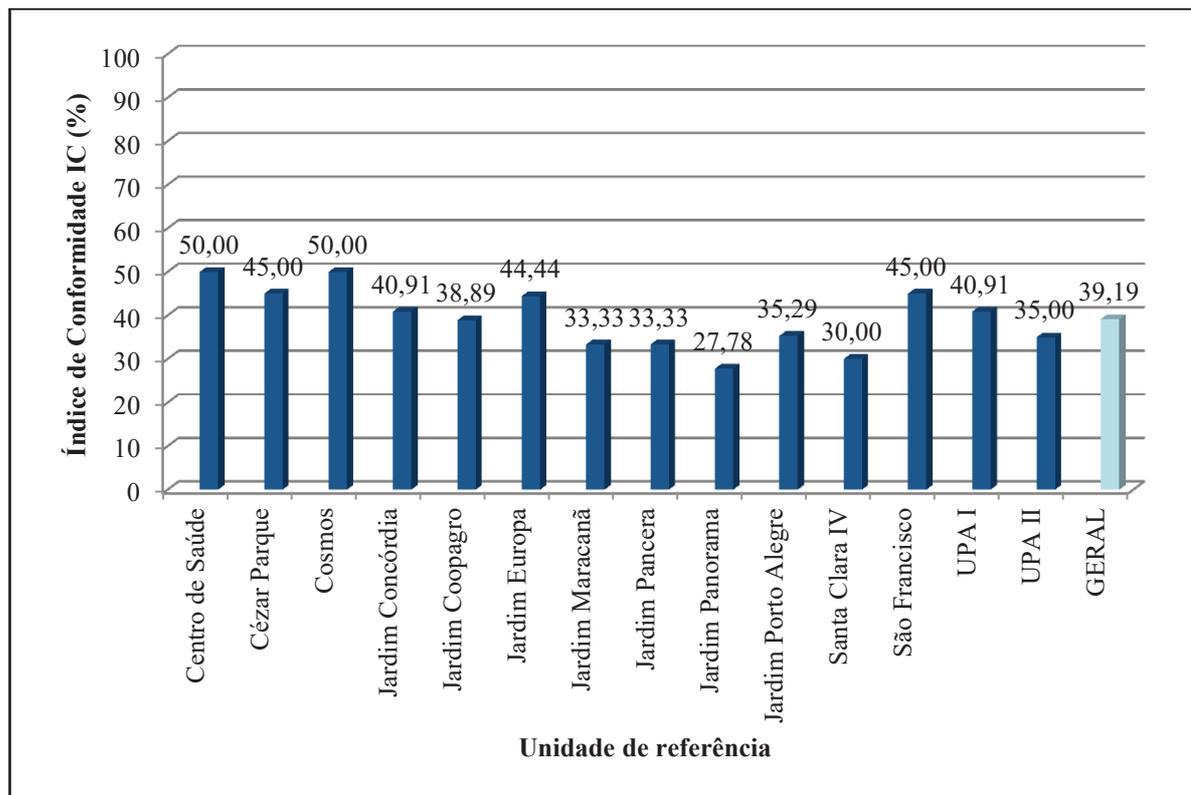
Figura 18 – Índice de conformidade em acessibilidade das salas de espera e recepção das unidades de saúde de Toledo - PR e índice geral, 2018.

Analisando-se a Tabela 5, verifica-se que o máximo valor para o índice de conformidade foi de 50% referente às unidades Centro e Cosmos, ambas, reformadas e construídas, em período anterior à vigência da NBR 9050:2015. Quanto ao valor mínimo, observou-se o índice de 27,78% relacionado à unidade Jardim Panorama. A seguir, na Figura 18 representam-se graficamente estes resultados.

Como observa-se na Figura 18, o valor geral das unidades em estudo foi de 39,19%, verificando-se, portanto, que sete unidades encontravam-se acima do índice geral e sete unidades abaixo deste. É possível observar ainda, que os extremos (máximo e mínimo) diferiram entre si em 22,22%.

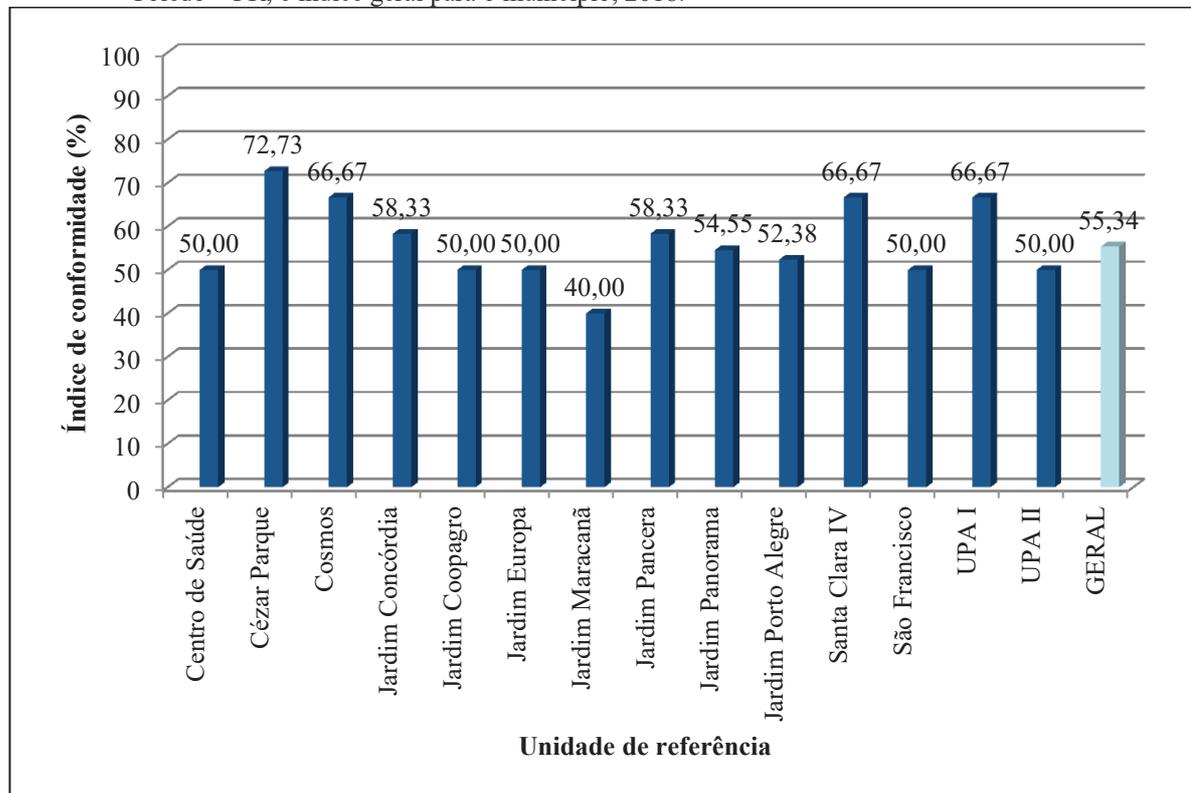
Figura 22 – Índice de conformidade em acessibilidade referente à circulação interna das unidades de saúde de Toledo – PR, e índice geral para o município, 2018.

Além disso, percebe-se que os índices variaram de 40,00% a 72,73%, referentes, respectivamente, às unidades do Jardim Maracanã e do Cêzar Parque. Já o índice geral entre as unidades avaliadas foi de 55,34%. Comparando-se, os dados obtidos para as demais áreas analisadas, a circulação interna apresentou no geral, o maior índice de conformidade. Os resultados obtidos também foram representados graficamente através da Figura 22.

Pela Figura 22, nota-se que seis unidades possuíam valor numericamente maior que a porcentagem relacionada com o índice geral, à medida que oito unidades apresentam valor inferior a este.

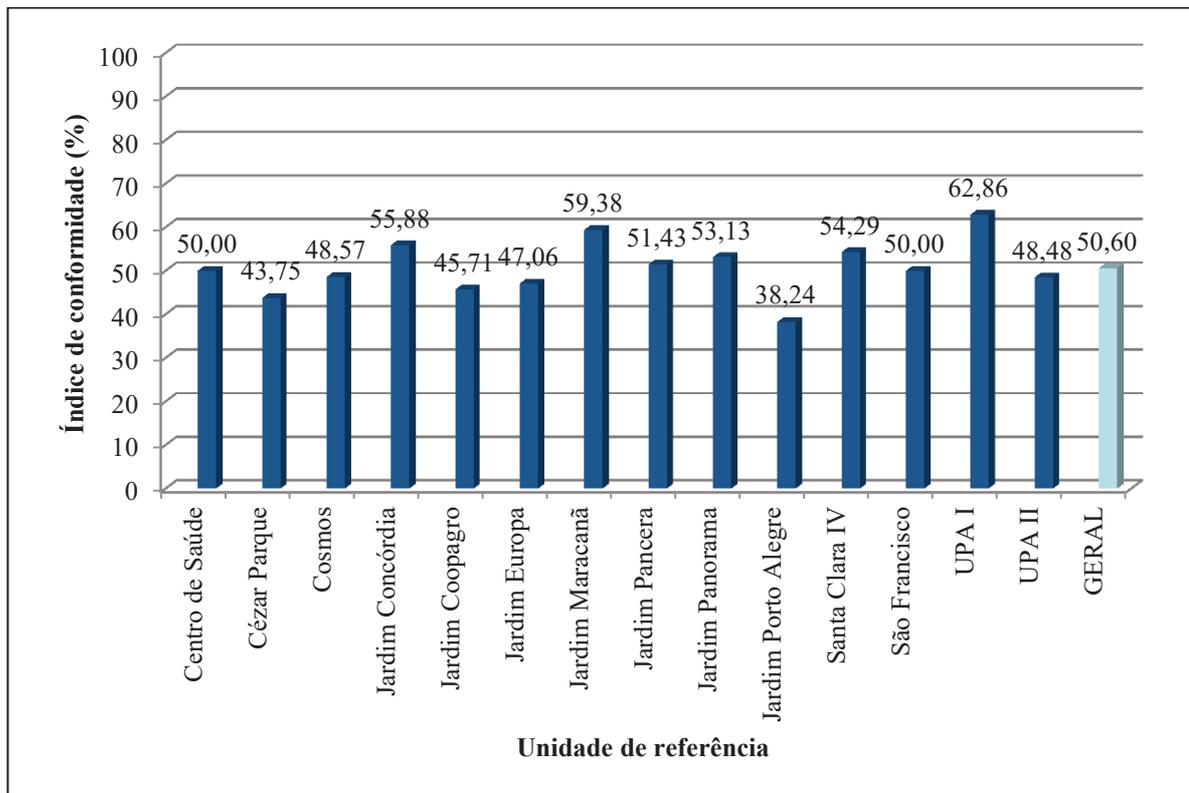
Figura 25 – Índice de conformidade em acessibilidade referente aos sanitários acessíveis das unidades de saúde de Toledo – PR e índice geral do município, 2018.

Através da quarta coluna da Tabela 7, pode-se notar que este ambiente apresentou os maiores valores referente ao número total de itens avaliados (em média 53). Já na quinta coluna pode-se constatar que o valor máximo para o índice de conformidade foi de 62,86%, alusivo à unidade UPA I, ao passo que o valor mínimo foi de 38,24%, concernente a UBS do Jardim Porto Alegre. A seguir, representam-se na Figura 25 os resultados citados.

Observando-se a Figura 25 constata-se que a diferença entre os extremos (valor de máximo e mínimo) obtidos para as unidades, foi de 24,62%, e o índice geral obtido foi de 50,60%. Denota-se ainda, que seis estabelecimentos de saúde apresentaram valor superior ao índice geral, enquanto que, oito estabelecimentos apresentaram valor inferior.

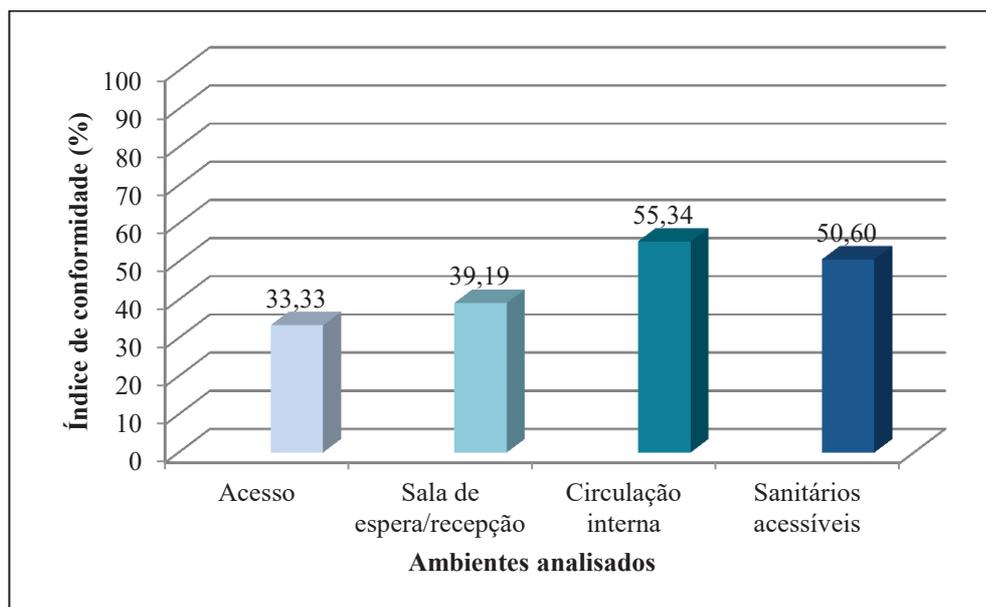
Figura 31 – Índice de conformidade geral das áreas em estudo: acesso, recepção/espera, circulação interna e sanitários acessíveis.

Além disso, podem-se sintetizar os índices de conformidade das áreas estudadas através da Figura 31. Nesta figura, ilustram-se os valores obtidos a partir da análise de todas as unidades em estudo.
