**ESTUDO DA VIABILIDADE DE SOLUÇÕES EM CONCRETO PARA  
RECUPERAÇÃO DO PAVIMENTO ASFÁLTICO DE UM TRECHO DA  
RODOVIA BR-467 ENTRE CASCAVEL E TOLEDO**

TRABALHO DE CONCLUSÃO DE CURSO

2018

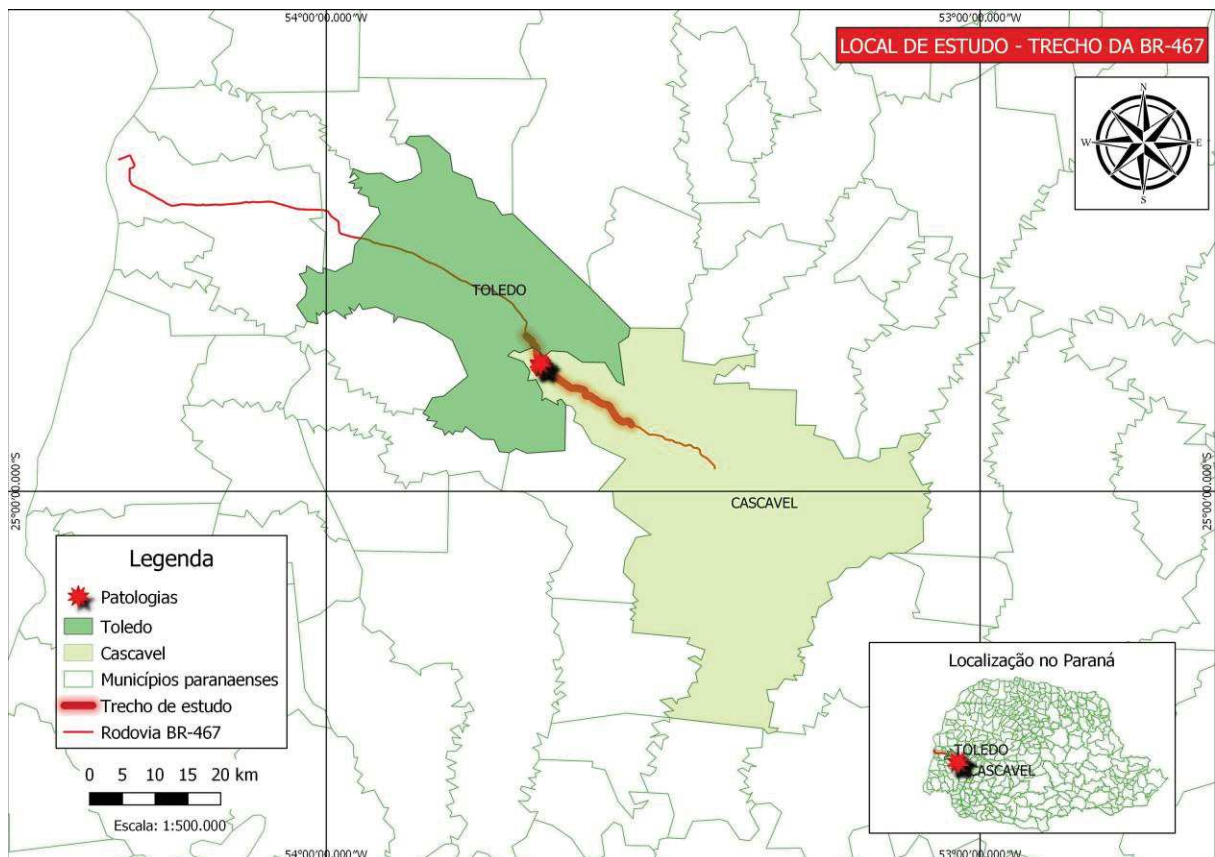
Figura 19 — Mapa de localização das patologias no segmento da BR-467.

A primeira visita *in loco* contribuiu substancialmente para a obtenção das coordenadas geográficas das patologias e para a identificação do estado geral do pavimento do local de estudo. A Figura 19 mostra a localização das patologias observadas entre o km 80,0 e km 84,0 no trecho sob jurisdição do DNIT (km 71,5 ao km 117,1) da rodovia BR-467.

Com base na visita, constatou-se que as demais pistas de tráfego ainda apresentavam boas condições de rolamento. Todavia, a condição de circulação da terceira faixa já estava parcialmente comprometida, posto que, o pavimento possuía tanto deteriorações funcionais quanto estruturais distribuídas ao longo de boa parte da sua extensão. Ressalta-se que mesmo numa extensão relativamente curta o pavimento continha inúmeros tipos patológicos diferentes.
