**ESTUDO DAS TRINCAS E FISSURAS EM ALVENARIA NO TEATRO  
MUNICIPAL DE CAMPO MOURÃO COM ANÁLISE NUMÉRICA VIA  
ELEMENTOS FINITOS**

Trabalho de Conclusão de Curso de Graduação apresentado à Disciplina de Trabalho de Conclusão de Curso 2, do Curso Superior em Engenharia Civil do Departamento Acadêmico de Construção Civil – DACOC - da Universidade Tecnológica Federal do Paraná – UTFPR, para obtenção do título de bacharel em Engenharia Civil.

Estudar as fissuras e trincas em alvenaria, no teatro municipal de Campo Mourão, com base em inspeção de campo e análise numérica via elementos finitos.

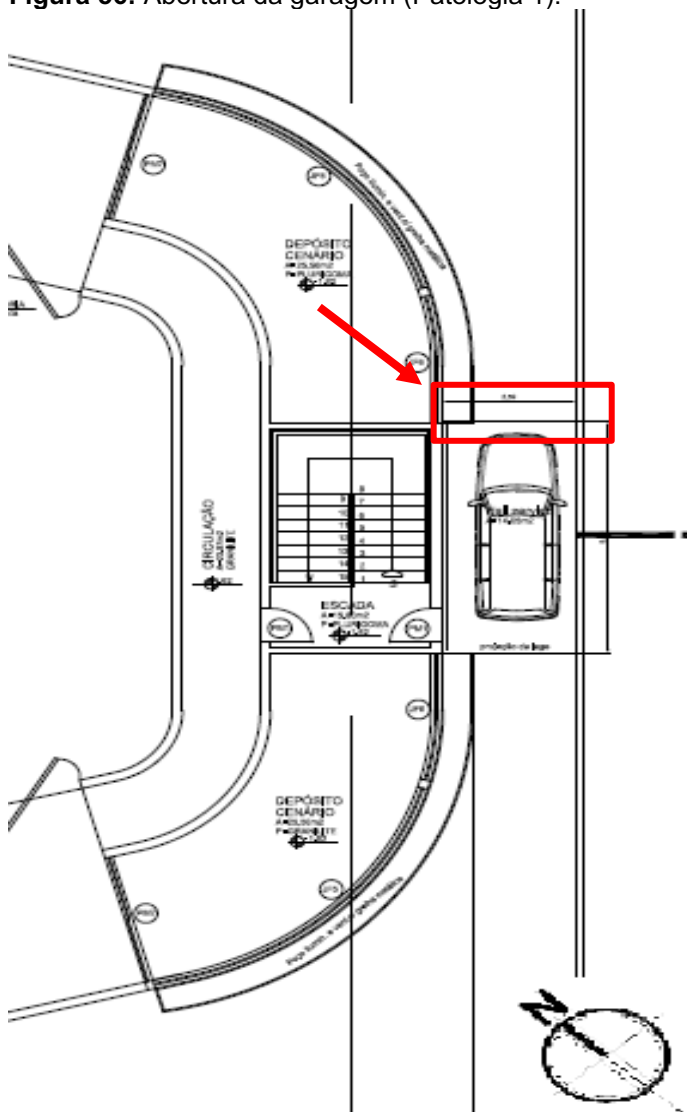
Figura 56: Abertura da garagem (Patologia 1).

A primeira abertura encontrada, antes mesmo de entrar na edificação é uma trinca em um dos pilares da garagem encontrado na parte destacada da Figura 56.

De acordo com os servidores locais, essa estrutura da garagem foi construída após a inauguração do teatro, o que se faz entender que são tipos de fundações diferentes. A algum tempo, ainda de acordo com os servidores do local, ocorreu um vazamento de água no solo nos arredores do pilar em questão. Tal vazamento demorou cerca de 30 dias para ser descoberto, fazendo a “lavagem” do solo onde se apoiava sua fundação.

Tal feito fez com que o pilar sofresse recalque médio de 90 mm, formando essa trinca, predominantemente a 90° em relação ao solo, permitindo assim que afirme ser devido a tensões de cisalhamento na interface entre o pilar e a parede. A trinca possui exatamente a dimensão da placa de isopor, ou seja, 10 mm (Figura 58).

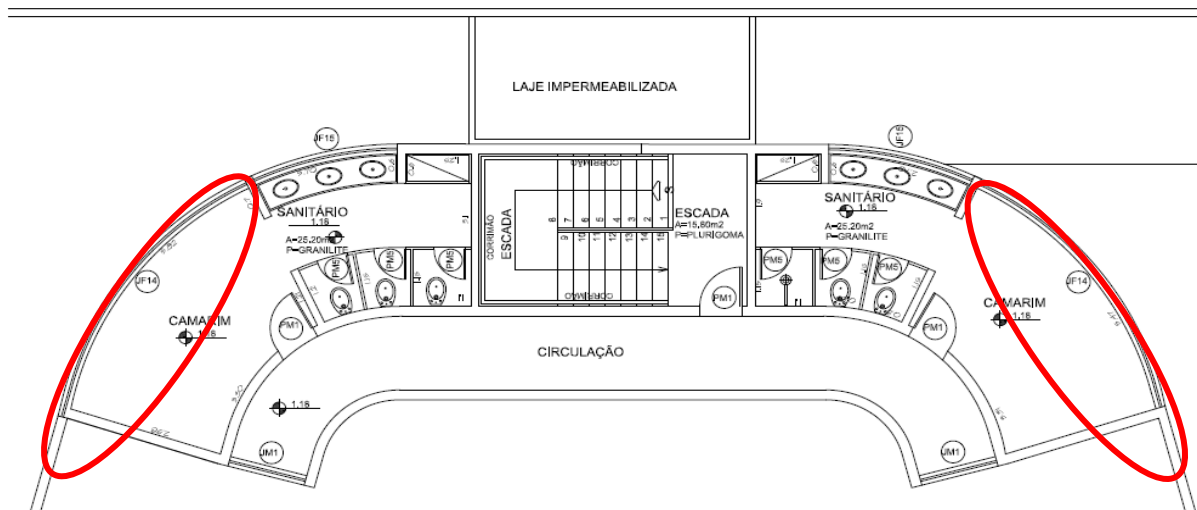
**Figura 59:** Detalhe dos cômodos administrativos do Teatro.

As partes circunscritas da figura acima são no segundo andar, onde, predominantemente, aparecem as patologias. Há incidência direta do sol nessas paredes e a presença de calhas no andar superior e, às vezes de acordo com os servidores locais, apresenta vazamentos e entupimentos.

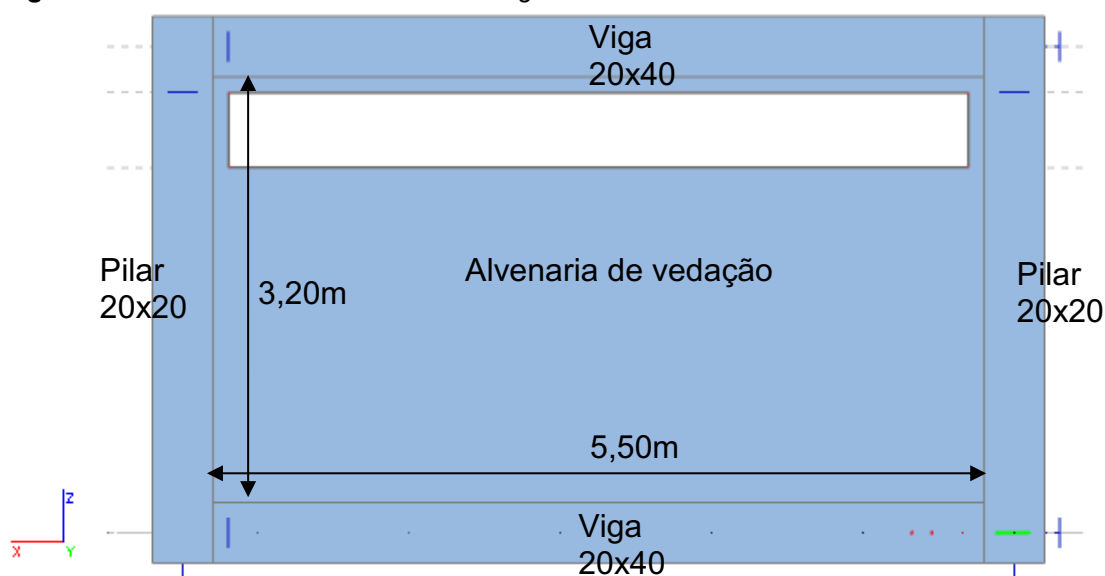
**Figura 71:** Estrutura analisada via *SCIA Engineer*.

A estrutura da **Figura 71** mostra o modelo simulado. Nesse caso a alvenaria (objetivo principal do estudo) tem resistência a compressão de 8 MPa e resistência nula à tração.

A abertura observada na **Figura 71** é a janela existente no teatro. A cargas aplicadas no painel de alvenaria, vigas e pilares foi apenas o PP (peso próprio), que

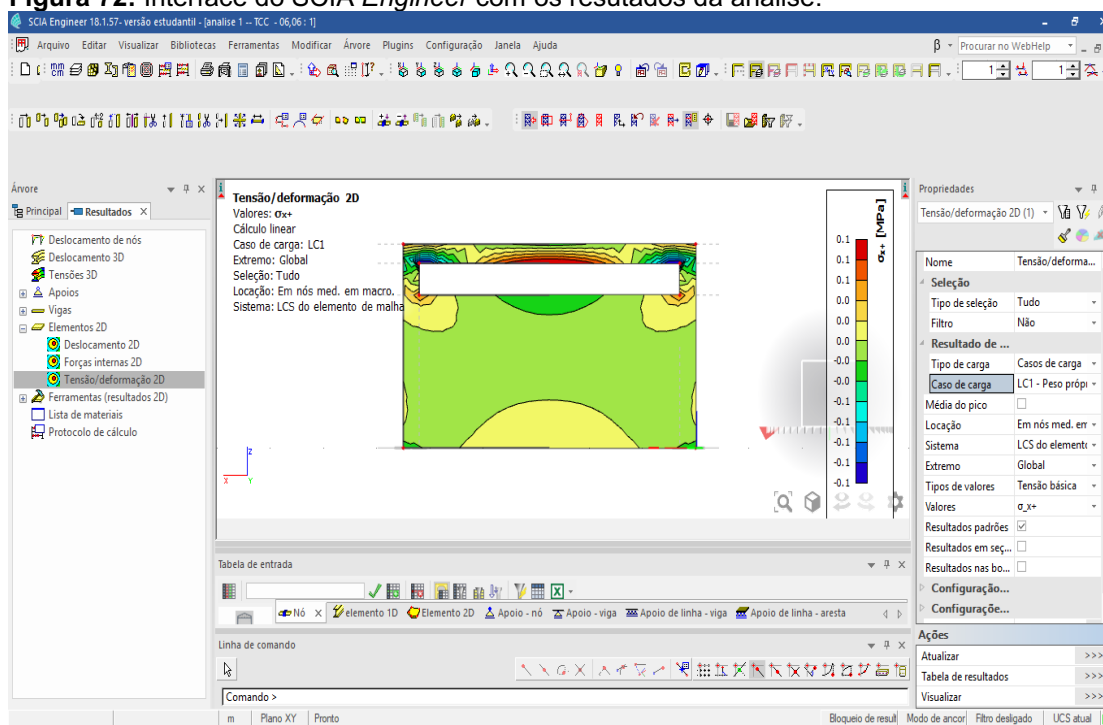
**Figura 72:** Interface do SCIA Engineer com os resultados da análise.

No esquema de cores da **Figura 72** foi mostrada a intensidade dos esforços atuantes na estrutura, em MPa, após a deflexão das vigas. Tais vigas foram modeladas com os parâmetros já disponíveis no *software*, tendo seu peso próprio e outros parâmetros padronizados pelo próprio *SCIA Engineer*. O peso próprio da viga atua sobre o plano da parede de alvenaria.

Quanto mais próximo do vermelho maior a intensidade da tração (tensão positiva) na estrutura. Com isso foi possível perceber a concentração de tensões positivas ao redor da abertura e no centro da janela (**Figura 73**).

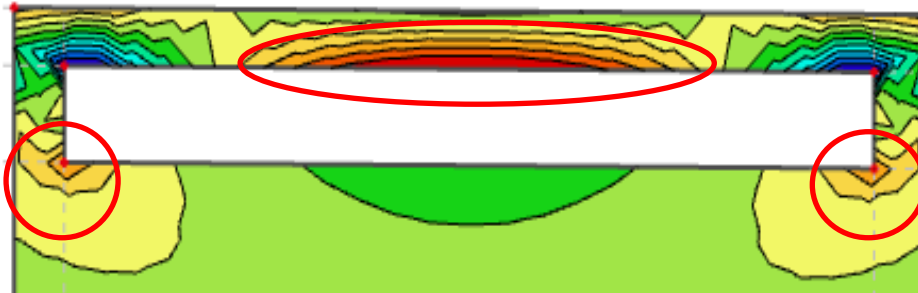
**Figura 73:** Detalhe da abertura.

No centro do vão da **Figura 73**, não foram observadas fissuras ou trincas, embora a concentração de tensões de tração nesse local seja alta. O emboço, reboco e pastilhas da parede naquele ponto inviabilizaram uma análise visual precisa. Outro fator que pode ter contribuído para isso é que o vão em alvenaria entre a janela e a viga superior é muito pequeno, fazendo com que a própria viga de concreto armado tenha assimilado as tensões provenientes da deflexão.

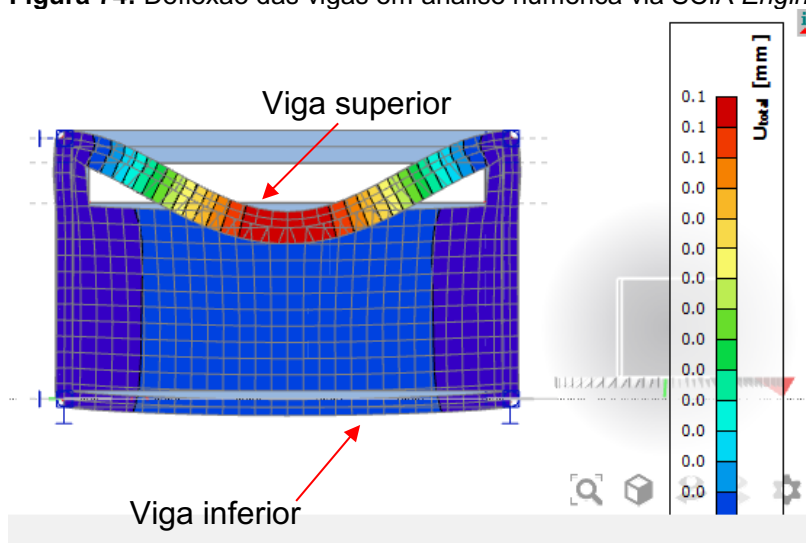
**Figura 74:** Deflexão das vigas em análise numérica via SCIA Engineer.

A deformação da estrutura por análise numérica foi exposta pela **Figura 74**, mostrando que as vigas - nessa análise - tendem a sofrer flexão, tracionando as fibras inferiores das mesmas e, por consequência causando tensões na alvenaria, que está apoiada sobre as vigas deformáveis.

A partir das figuras acima, foi fortalecida a hipótese que a deflexão das vigas pode ter sido um agente causador ou agravante da situação da alvenaria local, fato comprovado ao comparar a patologia 2 (Figura 60) com a Figura 73. A comparação em questão foi feita na Figura 75.

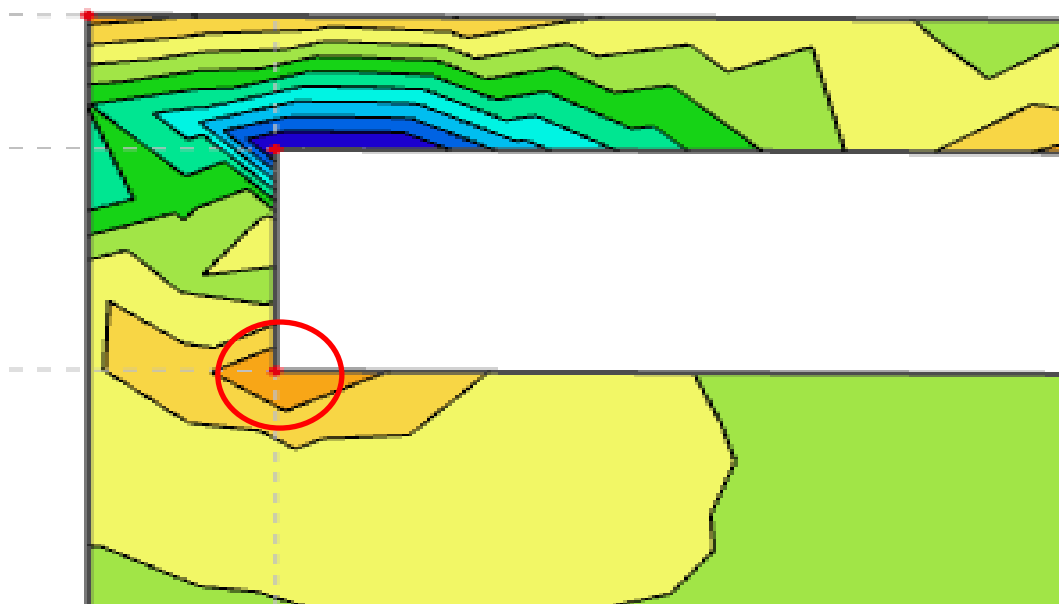
**Figura 76:** Tensões nos cantos da abertura via *software*.

Como pôde ser observado, o ponto onde ocorre tração na simulação computacional foi o mesmo ponto onde ocorre fissuração no ambiente real. Na visão aproximada somente da imagem fornecida pelo *software* (Figura 76) ficou mais claro o esquema de cores acima citado.

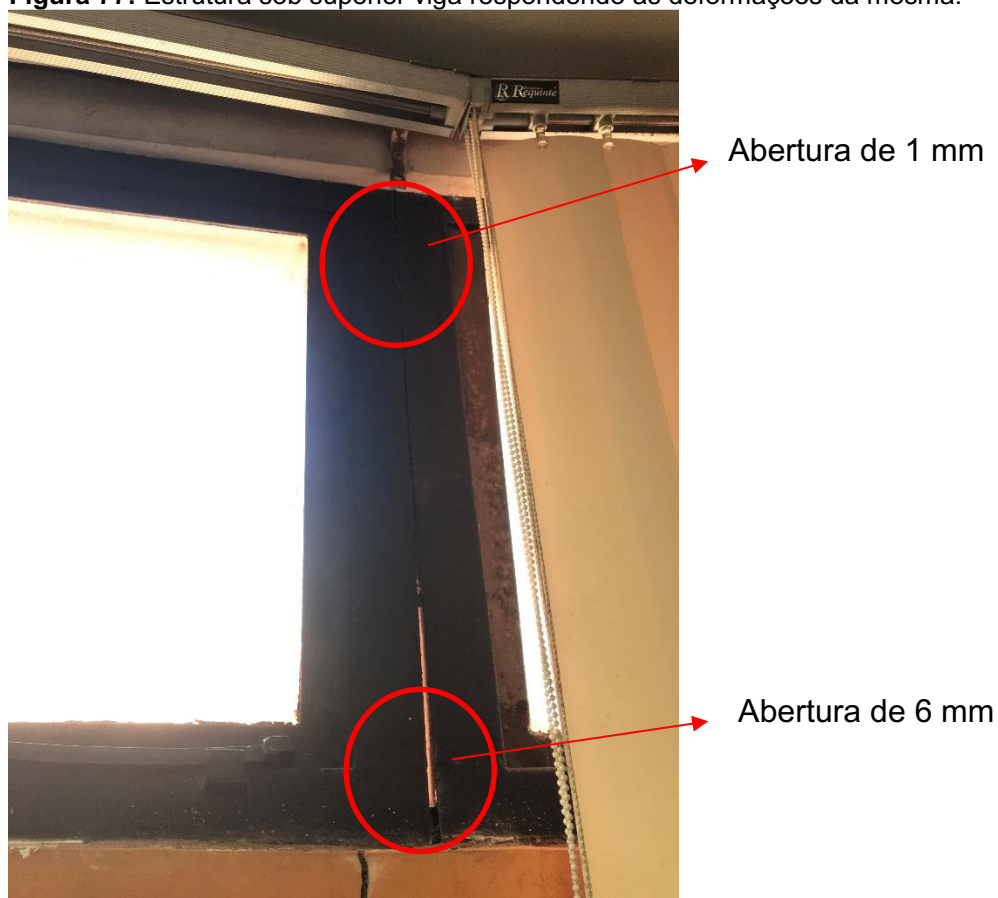
**Figura 77:** Estrutura sob superior viga respondendo às deformações da mesma.

Assim sendo, obteve-se na (**Figura 77**) uma amostragem de que a estrutura abaixo tende a “responder” à deformação da viga e acompanha-la.

Na figura foi mostrada a janela, em que a parte superior apresenta abertura de 1 mm e a inferior abertura de 6 mm, medidas essas tiradas em análise de campo.

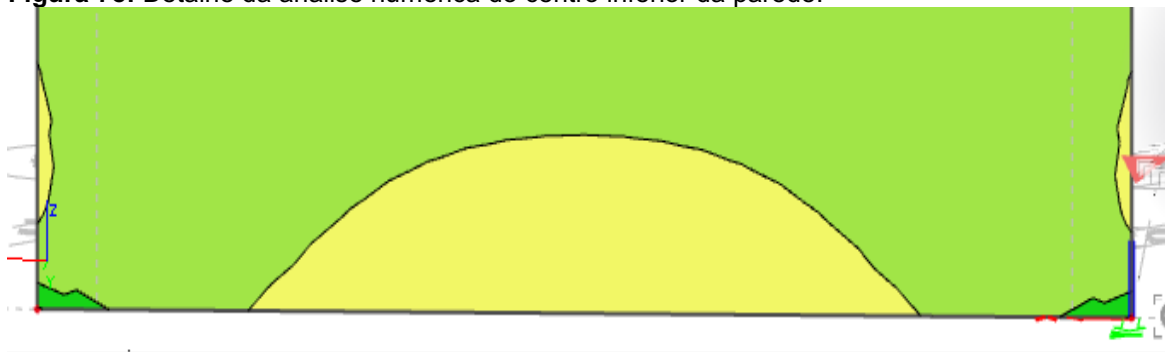
**Figura 78:** Detalhe da análise numérica do centro inferior da parede.

Ao avaliar a parte de baixo da parede (**Figura 78**), onde se tem também patologias encontradas no estudo de campo, observou-se uma tendência de tração no meio do vão, justamente onde a deflexão da viga é maior, e, portanto, uma tendência de abertura nesse trecho com mecanismo de ruptura causado, ou agravado, pelas tensões positivas no local.

O efeito de arqueamento da tensão observado na figura tem relação inversamente proporcional com a rigidez da viga em que ela se encontra apoiada e o PP da alvenaria. Foram feitas simulações alterando a altura da viga, e conseqüentemente aumentando sua deformabilidade,
