**ESTUDO DAS PRINCIPAIS CAUSAS DE REFUGO NA FUNDIÇÃO POR
PROCESSO DE MOLDAGEM EM AREIA COM CURA A FRIO E SEU IMPACTO
FINANCEIRO PARA INDÚSTRIA METALÚRGICA**

**The study of major causes of scrap in foundry by process of cold cure in sand
mold and the financial impact in the metallurgical industry**

Trabalho de conclusão de curso de Graduação
apresentado como requisito para obtenção do
título de Bacharel em Engenharia de Materiais da
Universidade Tecnológica Federal do Paraná
(UTFPR).

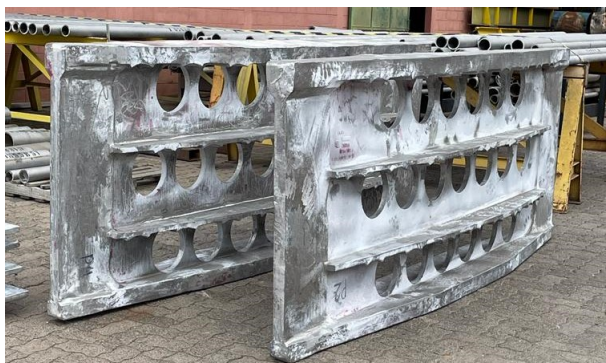
Figura 24 – Suporte de tubos utilizados em fornos petroquímicos

Na Figura 24 é exibido um suporte de tubos modelo 076173C001 TS-1 fabricado em liga de E2848WCO utilizados para sustentar serpentinas de fornos petroquímicos. Apenas no mês de julho foram refugadas 5 peças contabilizando um total de 8.700 kg.

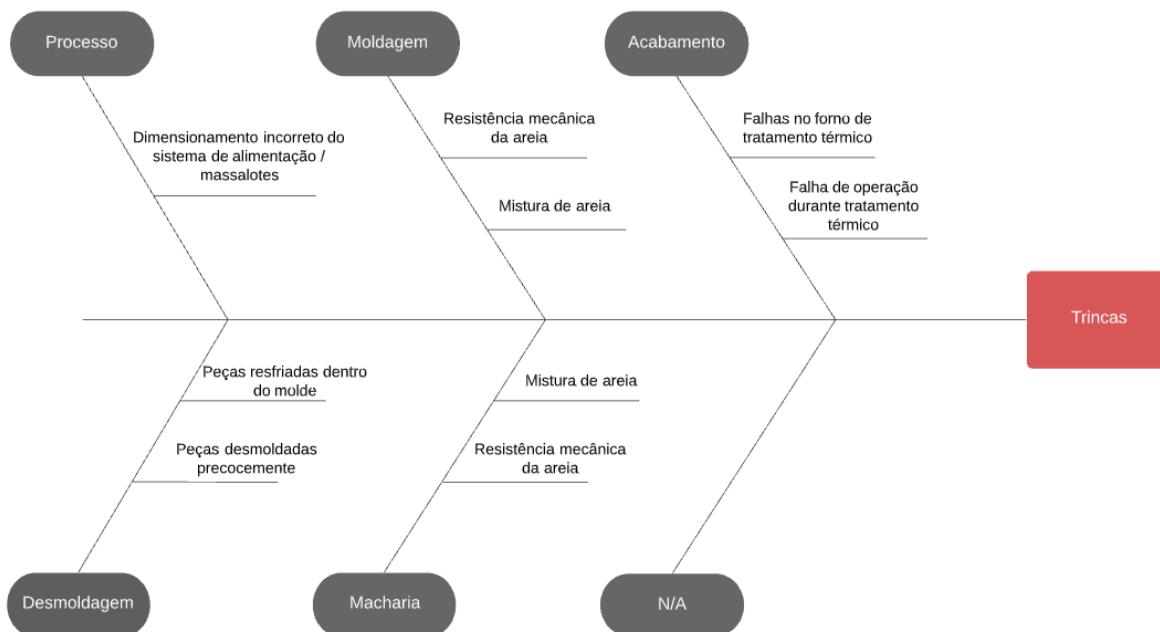
Figura 39 – Diagrama de Ishikawa para defeito de trincas

Observa-se que para o defeito de trincas, o setor de processo foi o mais relevante, com 45 peças refugadas no total de 66. Essa grande incidência está relacionada a dois grandes fatores. O primeiro e principal está relacionado com questões de dimensionamento de canais de alimentação e massalotes, como é o caso das peças apresentadas na Figura 40, pois em grande parte dos refugos, como ação corretiva, foram alterados posicionamento de massalotes, canais de ataque, local de vazamento e tamanho de massalote, uma vez que, todos esses fatores influenciam diretamente na contração do material durante o resfriamento/solidificação. O outro fator, embora tenha ocorrido em menor escala, está associado ao fato de terem ocorrido erros durante o cálculo de contração do material.

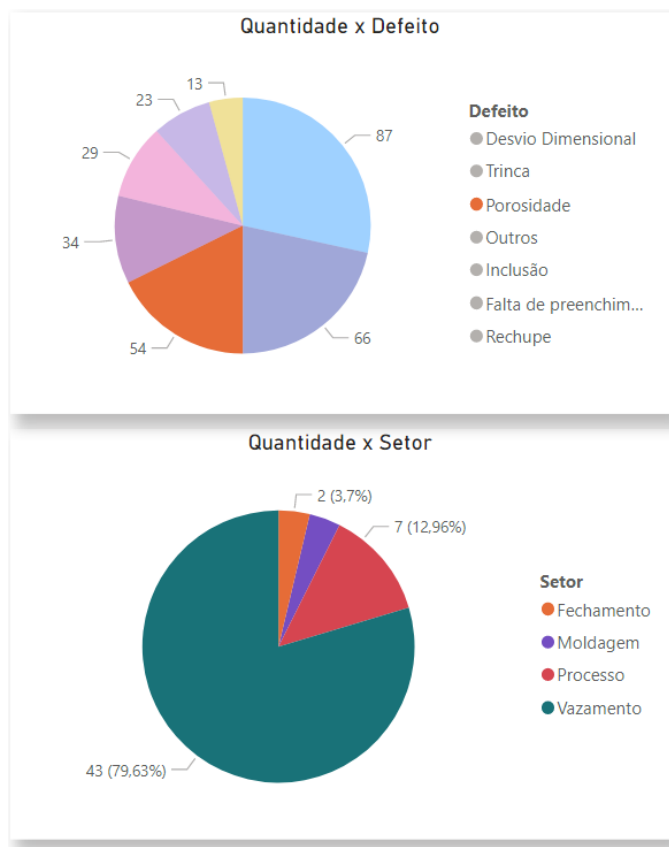
Figura 42 - Relação de setores associados ao defeito de porosidade

O terceiro e último defeito analisado foi de porosidade. Como mostrado na Figura 42, o setor que teve maior incidência de refugos foi o vazamento com 43 peças de um total de 54 descartadas, seguido do processo com 7 peças. Esse foi o defeito que apresentou o menor número de setores envolvidos, apenas 4, o que demonstra que as ocorrências estão localizadas em departamentos específicos.

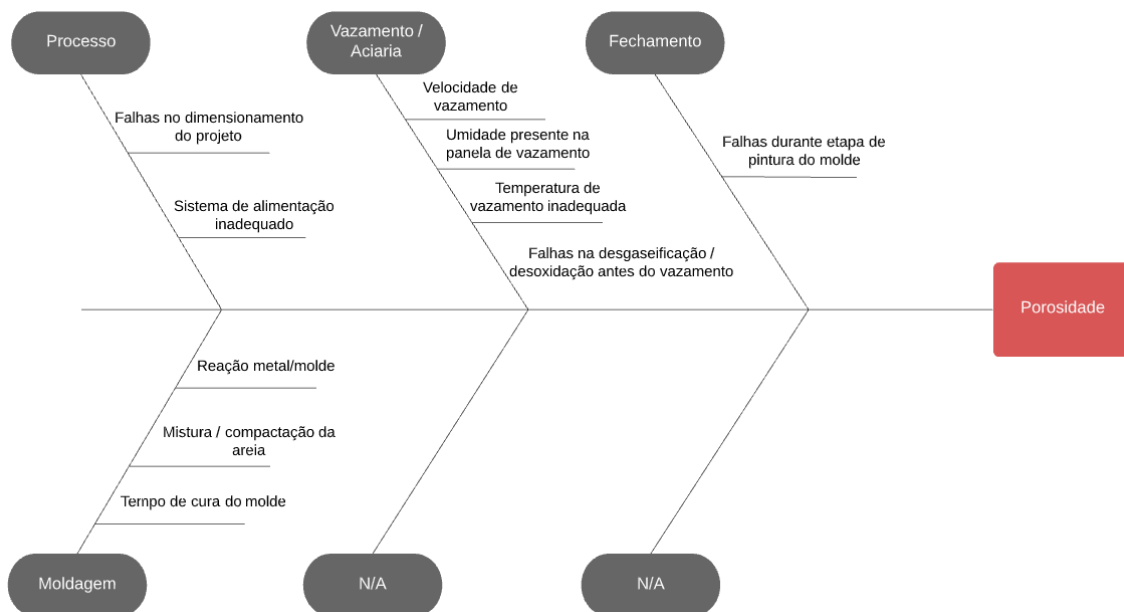
Figura 43 - Diagrama de Ishikawa para defeito de porosidade

Na Figura 43, é mostrado o diagrama de Ishikawa para o defeito de porosidade. Durante levantamento das causas que acarretaram o surgimento desse defeito, notou-se que grande parte das ocorrências estavam associadas às seguintes falhas: erros no processo de desoxidação do metal líquido, temperaturas inadequadas de vazamento e falhas de operação durante vazamento do metal líquido da panela no molde. Tais falhas acarretaram em velocidades inadequadas de vazamento e conseqüentemente num fluxo não laminar de alimentação, dificultando que os canais ficassem cheios durante o vazamento, o que facilitou a entrada de ar. Além disso, houve diversos casos em que foi identificada a necessidade de alterar o sistema de alimentação para evitar regimes turbulentos durante o vazamento do metal. Também foram realizadas alterações no projeto no que diz respeito à adição de respiros em regiões estratégicas para auxiliar na saída de gases que por ventura estavam ficando alojados durante o processo de fundição.

Assim como no defeito de trinca, a identificação da causa raiz do defeito de porosidade é, muitas vezes, difícil de ser apurada, visto que, sua origem pode estar vinculada a inúmeras variáveis do processo. Tal dificuldade faz com que em alguns casos ocorra uma reincidência de refugo de determinadas peças, mesmo após ações corretivas terem sido adotadas.

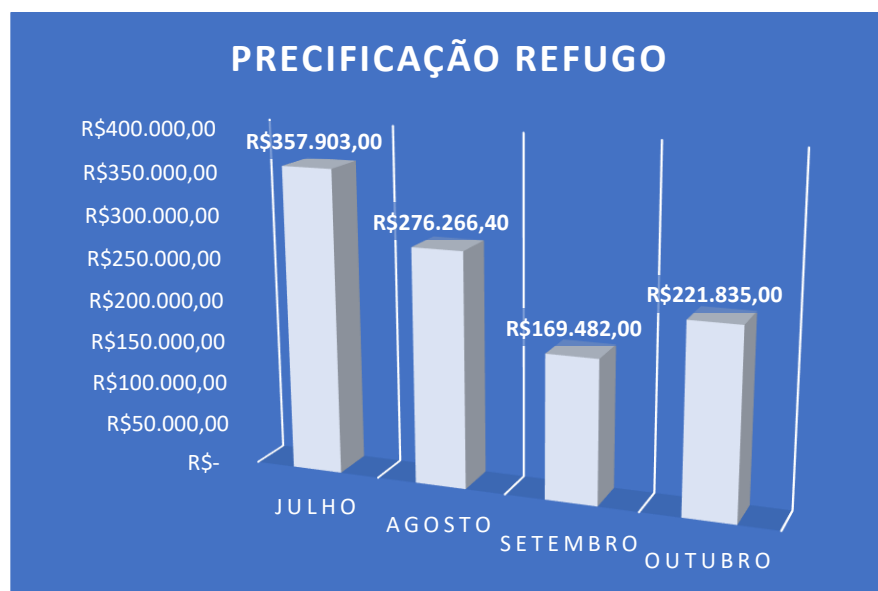
Figura 45 – Precificação dos refugos para cada um dos meses em análise

Feita as considerações expostas acima, foi elaborada a precificação dos refugos dos meses de julho a outubro, conforme mostrado na Figura 45. Nota-se que os valores são consideravelmente altos, tendo em julho o pior mês com R\$ 357.903,00. Porém, mesmo que tais custos sejam efetivamente os valores reais desembolsados pela empresa por conta dos refugos, acredita-se que a variação, caso fosse realizado um rastreamento da etapa em específico em que cada peça foi refugada, não seria tão discrepante dos dados obtidos via cálculo pelo custo

industrial, pois nessa precificação não foi levado em consideração as peças refugadas advindas de devoluções de clientes, nem as peças refugadas provenientes do setor de centrifugação, tendo em vista que ambas também contribuem de forma significativa nos custos totais de refugo.

Dessa forma, a partir dos valores expostos, fica evidente que o refugo é algo que influencia de forma inquestionável no balanço financeiro mensal, o que reitera ainda mais a necessidade de que o assunto seja ser tratado com atenção pelos setores responsáveis, pois atinge diretamente a lucratividade da empresa.

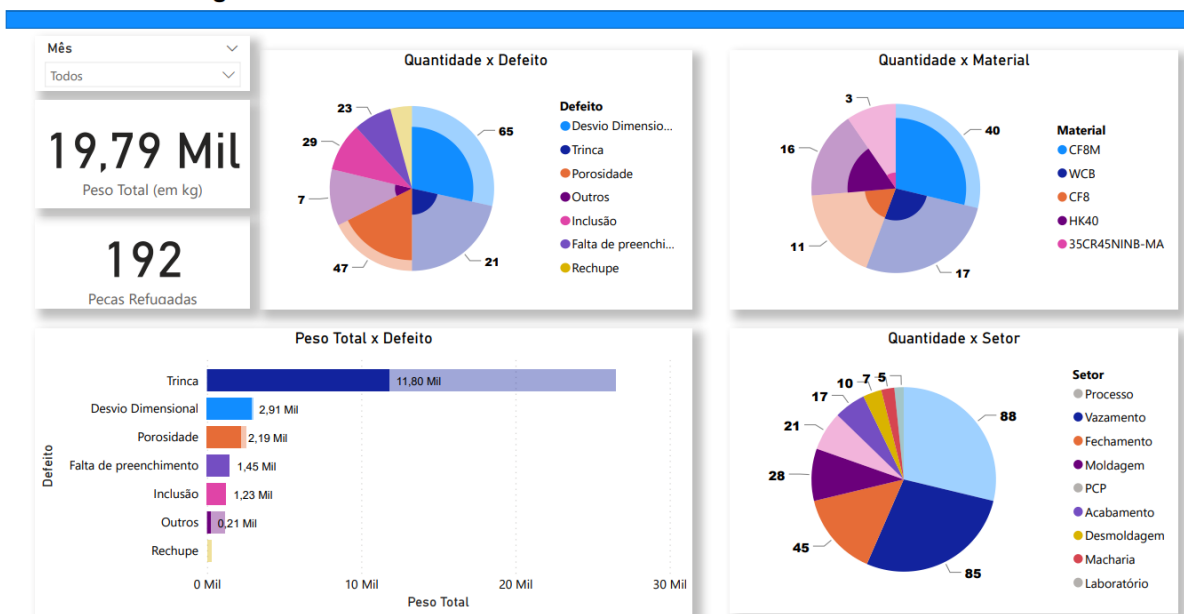
Figura 46 – Indicadores de refugos referente aos setores que possuem atividades essencialmente manuais

Além disso, outro fator relevante que foi levado em consideração na elaboração desse plano de ação, é que a produção da empresa é significativamente manual, ou seja, as causas de defeitos identificadas e discutidas a partir do diagrama de Ishikawa ocorreram por conta de erros operacionais, o que acaba dificultando ainda mais a criação de procedimentos de melhorias, visto que, deve-se levar em consideração eventuais falhas operacionais dos colaboradores durante a produção. Como forma de exemplificar a relevância dos erros operacionais, a Figura 46 mostra os refugos pertinentes aos setores de vazamento, fechamento, macharia, moldagem, acabamento e desmoldagem, os quais são em essência processos manuais. Observa-se que 192 das 306 peças refugadas no período em análise estão associadas a esses setores, o que demonstra um grande efeito dos erros operacionais sob os resultados finais de refugo da empresa.

Dada as devidas considerações, para o desenvolvimento de um plano de ação com possíveis melhorias a serem aplicadas para diminuir a incidência de refugos, optou-se por propor ações que teriam um baixo impacto operacional para serem implementadas e que, ao mesmo tempo, trariam resultados a curto prazo. Assim, por se tratar de um problema rotineiro e de grande impacto financeiro, não seria pertinente estruturar melhorias que demandariam um alto investimento e um longo prazo para serem implementadas.
