**ANÁLISE DE FALHAS EM UM ELASTÔMERO EMPREGADO NA PRÁTICA DE  
EXERCÍCIOS FÍSICOS**

**Failure Analysis in an Elastomer Used in the Practice of Physical Exercise**

Trabalho de conclusão de curso de graduação  
apresentada como requisito para obtenção do título de  
Bacharel em Engenharia de Materiais da Universidade  
Tecnológica Federal do Paraná (UTFPR).  
Orientador(a): Prof. Dr. Marcio Andreato Batista  
Mendes  
Coorientador(a): Ms. Filippe de Carvalho Bernardino

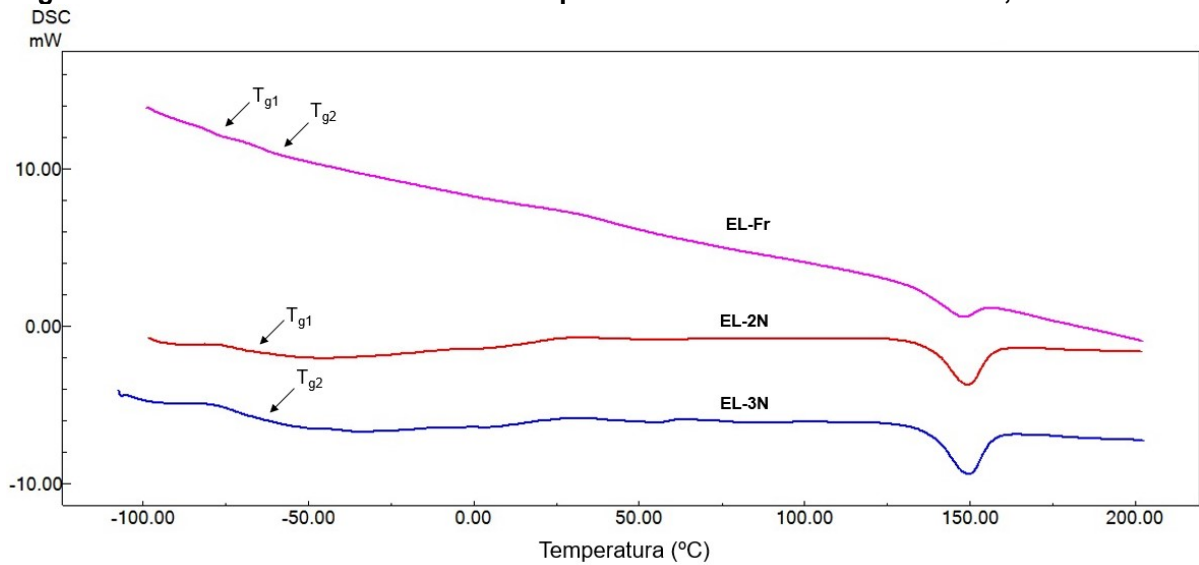
**Figura 16 – Curvas DSC referentes ao 2º Aquecimento dos elastômeros EL-2N, EL-3N e EL-Fr**

As curvas DSC obtidas no segundo aquecimento dos elastômeros, mostradas na Figura 16, revelam dois eventos térmicos, um relacionado à mudança na capacidade calorífica e outro associado à variação de entalpia das amostras, referentes aos fenômenos de transição vítrea e fusão cristalina, respectivamente.

A constatação do fenômeno de fusão cristalina confirma a hipótese de que os polímeros estudados tratam-se de TPEs, visto que borrachas convencionais vulcanizadas são amorfas.

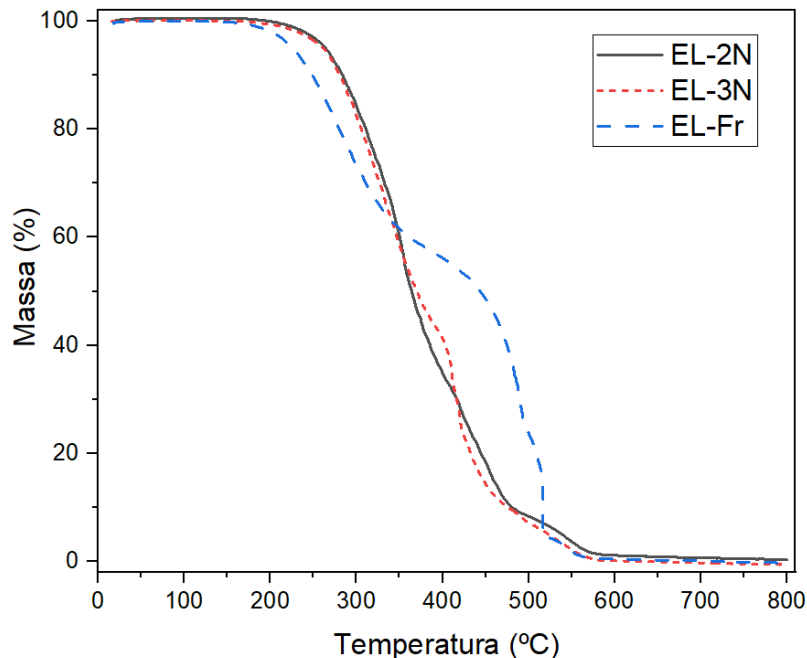
**Figura 17 – Sobreposição das curvas TGA dos elastômeros analisados**

As curvas TGA, presentes na Figura 17, revelaram que as amostras EL-2N e EL-3N possuem comportamento térmico semelhante, consolidando os resultados de DSC e FTIR que indicaram que esses elastômeros são compostos pelo mesmo material. As curvas TGA e DTGA individual de cada elastômero são apresentadas no ANEXO B, sendo apresentadas nesta seção apenas a sobreposição dessas curvas, com o propósito de confirmar os resultados fornecidos pelas técnicas de FTIR e DSC.

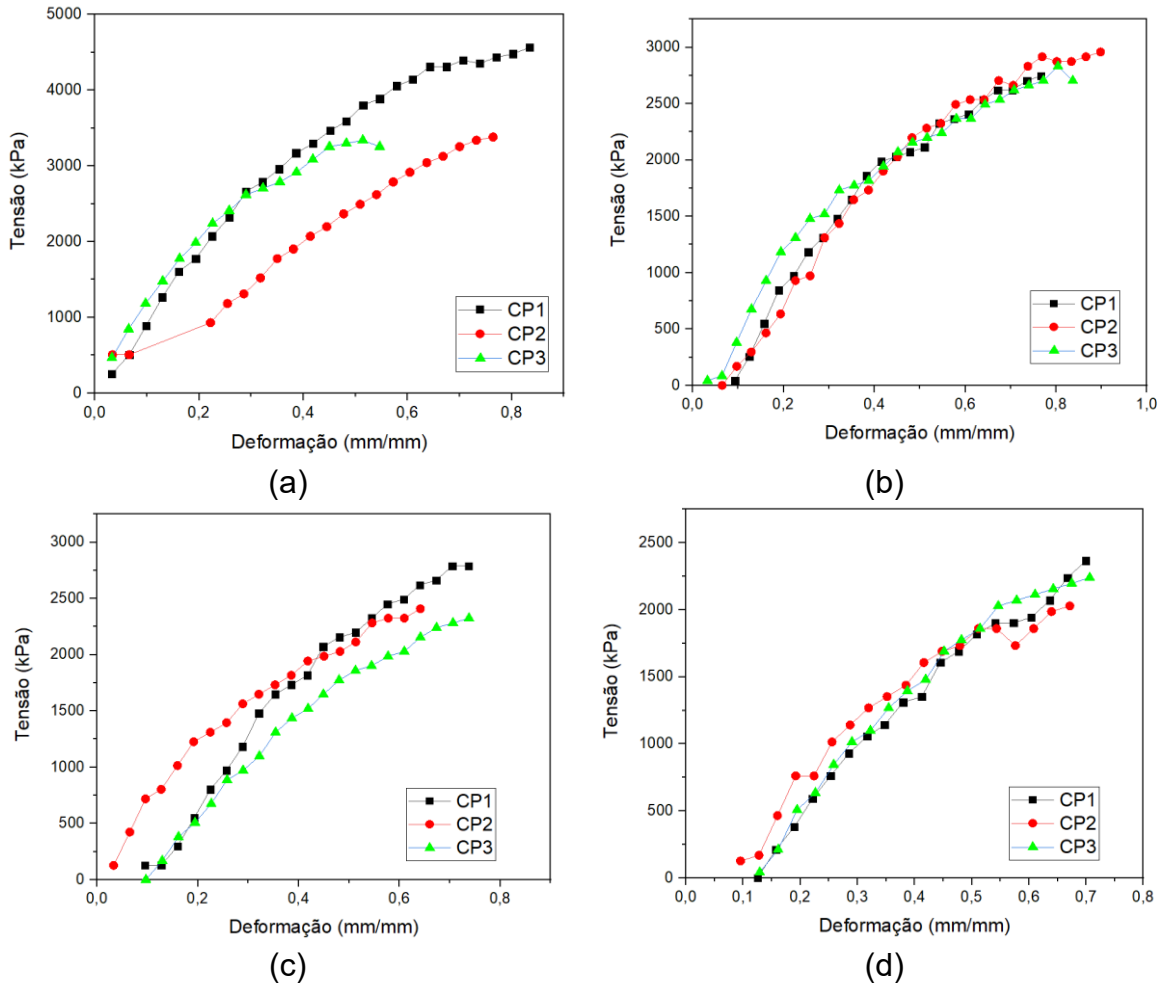
**Figura 28 – Curvas tensão de tração x deformação dos corpos de prova do elastômero EL-3N (a) antes, após (b) 4 meses, (c) 6 meses e (d) 14 meses de simulação das condições de armazenamento com exposição ao sol**

- Que a deterioração das propriedades mecânicas em tração dos elastômeros é acentuada com a exposição ao sol e pode ocorrer antes do período de 4 meses, que foi o tempo mínimo de simulação neste trabalho;
