**ANÁLISE DAS CONDIÇÕES DE USABILIDADE EM RAMPAS DE  
ACESSO NO MUNICÍPIO DE TOLEDO-PR**

TRABALHO DE CONCLUSÃO DE CURSO

TOLEDO  
2019

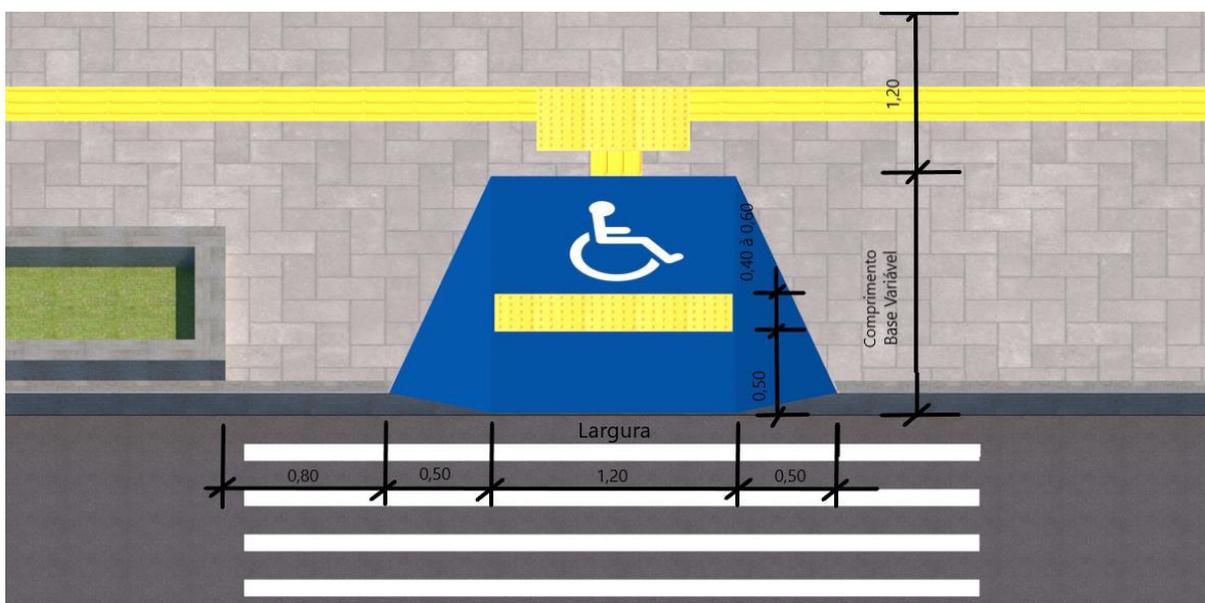
Figura 3 - Detalhamento da Rampa de Acessibilidade de Toledo-PR  
Fonte: Adaptado de Toledo (2006).

Entretanto, características apresentadas no modelo de rampa de acesso utilizado no município de Toledo-PR conflitam com padrões exigidos por norma. A

presença do SIA não se faz presente, pois na área em questão é solicitada a presença de pisos táteis. Outro fator conflitante é a largura do acesso, como já apresentado, a normativa visa uma dimensão mínima de 1,50 m, já o modelo utilizado pela prefeitura propõe uma largura de 1,20m.

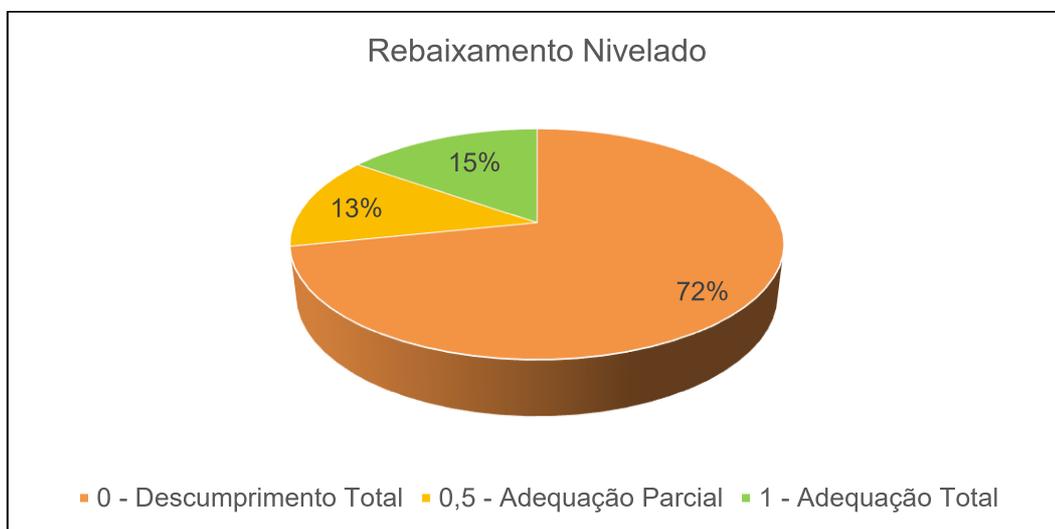
Gráfico 1 - Rebaixamento Nivelado  
Fonte: Do autor (2020).

Os resultados gerais para a categoria rebaixamento nivelado, conforme Gráfico 1, apresentaram 72% de inadequações aos parâmetros estabelecidos, 13% com adequações parciais e 15% com total conformidade.

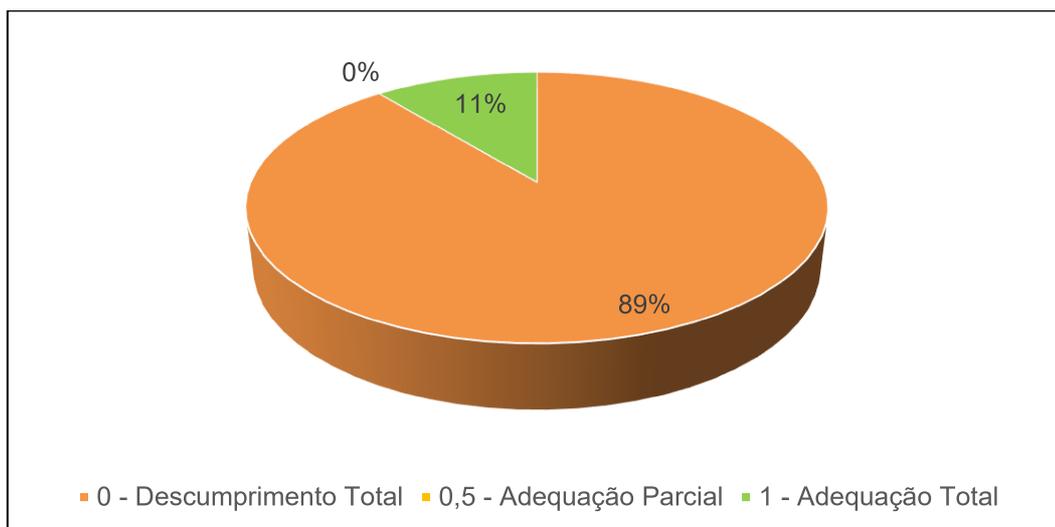
Gráfico 2 - Inclinação Frontal  
Fonte: Do autor (2020).

Os resultados, referentes à inclinação frontal e lateral, são expressados nos Gráficos 2 e 3, respectivamente. Obteve-se, então, para os seguintes resultados: 11% das rampas frontais dispuseram de inclinação inferior a 8,33%, adequando-se, assim, à NBR 9050. Todavia, em relação à inclinação lateral, 100% dos pontos não se enquadravam nas especificações da normativa.

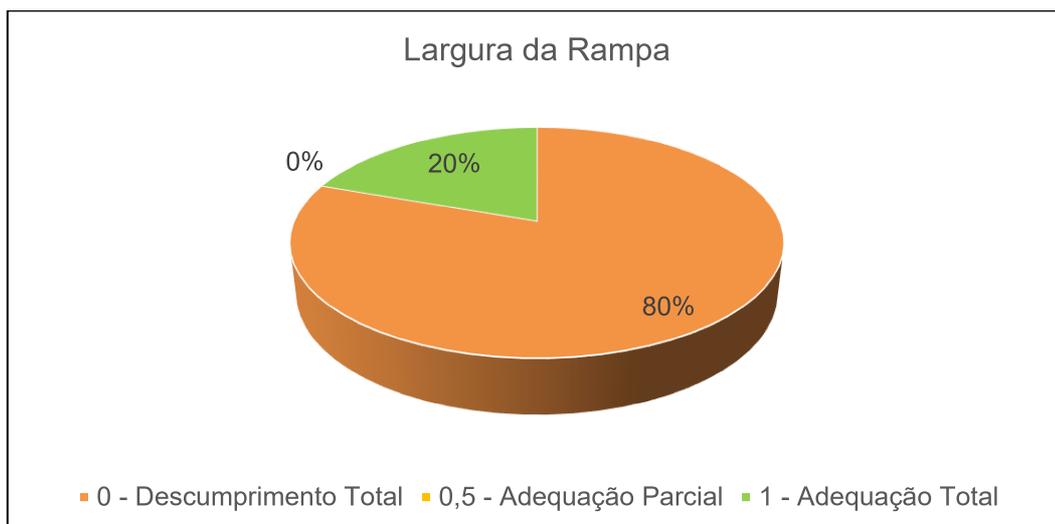
Gráfico 4 - Largura da Rampa  
Fonte: Do autor (2020).

Referente à largura da rampa (Gráfico 4), somente 20% das rampas estavam em conformidade com a largura mínima de 1,50 metros exigida pela norma.

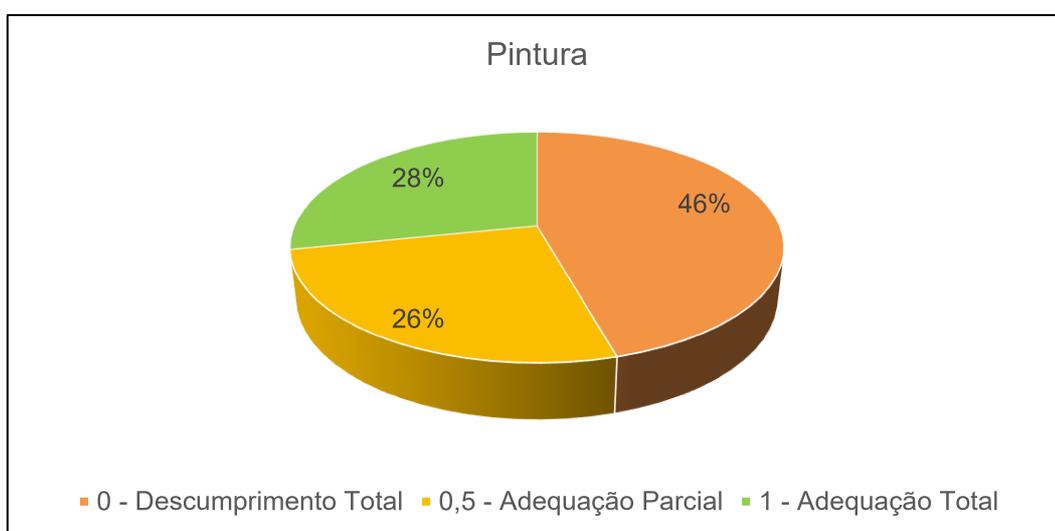
Gráfico 5 - Pintura  
Fonte: Do autor (2020).

Prosseguindo com a categoria relativa à pintura, foi observado que, de acordo com o Gráfico 5, cerca de 28% haviam pinturas novas ou de manutenção recente, 26% com início de desgaste e 46% com a pintura comprometida ou sem pintura.

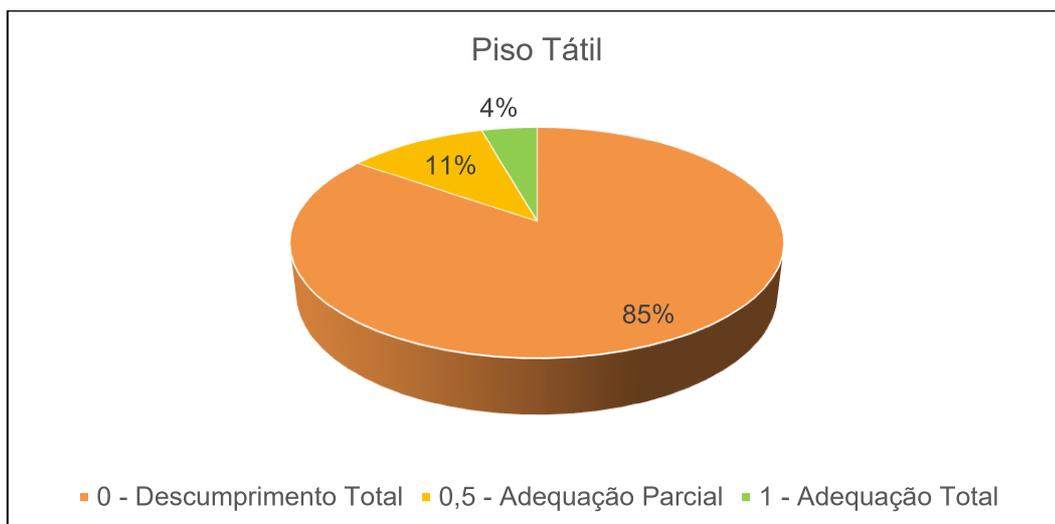
Gráfico 6 - Piso Tátil  
Fonte: Do autor (2020).

Com a categoria relativa à presença do piso tátil, segundo o Gráfico 6, exclusivamente 4% apresentaram o material tanto na rampa de acesso quanto na calçada ao entorno; 11% apresentaram o piso no entorno do acesso ou na rampa, adequando-se parcialmente, e 85% não apresentaram o material em nenhuma das situações citadas anteriormente.

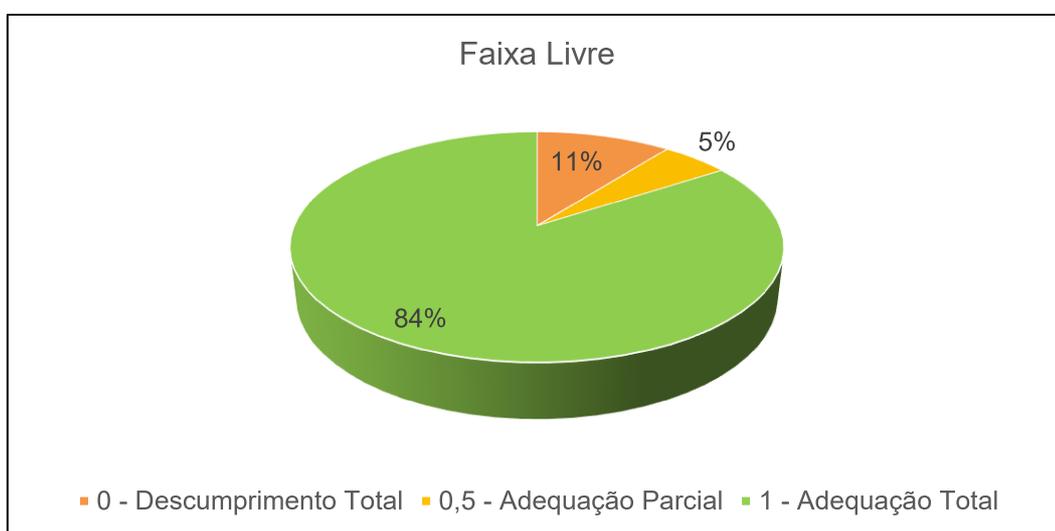
Gráfico 7 - Faixa Livre  
Fonte: Do autor (2020).

No item que diz respeito à faixa livre, presente entre a rampa de acesso e algum obstáculo, de acordo com o Gráfico 7, 84% dos pontos apresentaram conformidade com os 1,20 metros exigidos pela NBR 9050, 5% se enquadraram parcialmente, exclusivamente pela presença de placas de sinalizações, em que podem se enquadrar em obstáculos leves, e 11% não se adequaram à normativa.

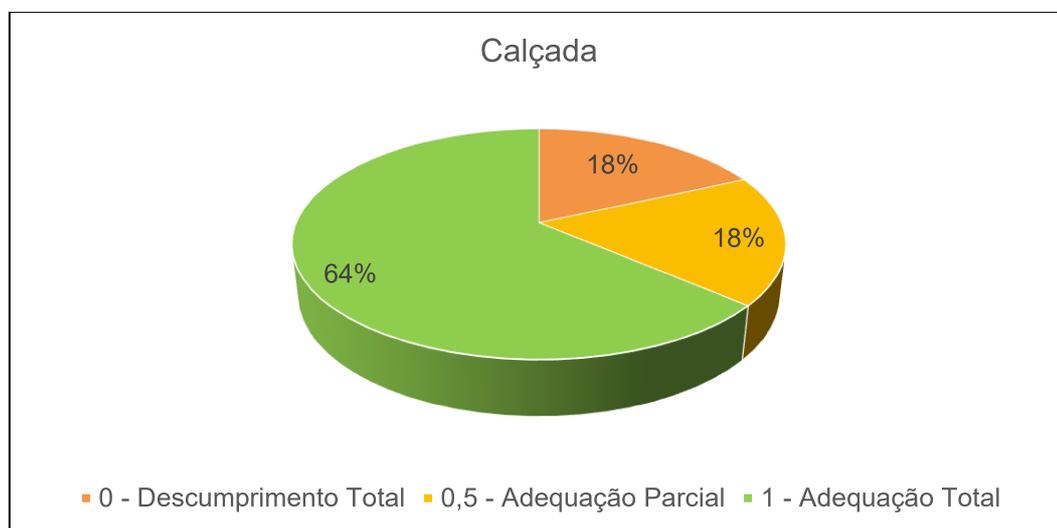
Gráfico 8 - Calçada  
Fonte: Do autor (2020).

Englobando os resultados pertinentes às condições físicas, tanto para a calçada quanto para a rampa de acesso, de acordo com os Gráficos 8 e 9, respectivamente, tem-se que 64% das calçadas apresentaram boas condições, 18% haviam adequação parcial e 18% para pontos que apresentaram aspectos

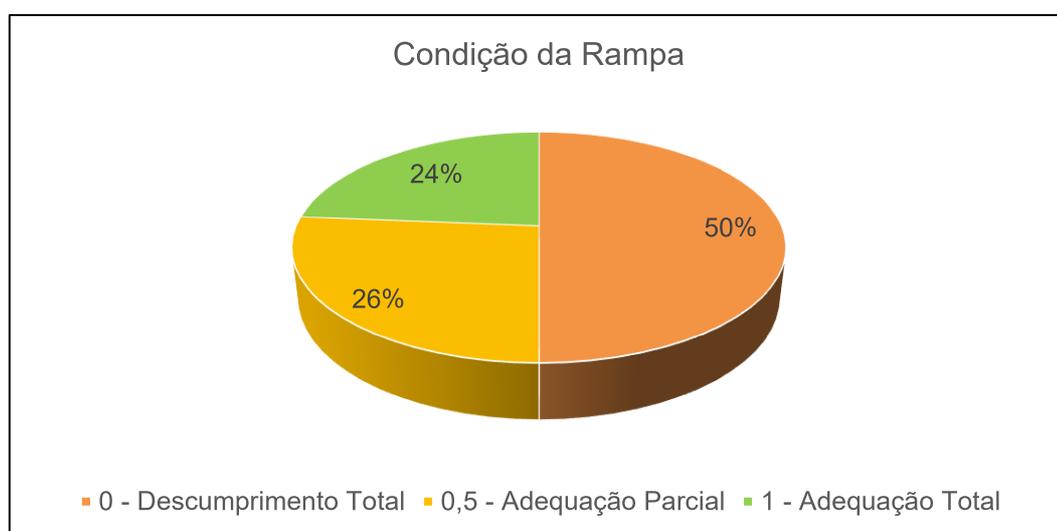
Gráfico 9 - Condição da Rampa  
Fonte: Do autor (2020).

desfavoráveis para o usuário. Já em relação às rampas, 24% se enquadraram nos padrões de usabilidade, 26% possuíam alguma avaria simples e 50% dos pontos apresentaram material inadequado e/ou grandes deteriorações.

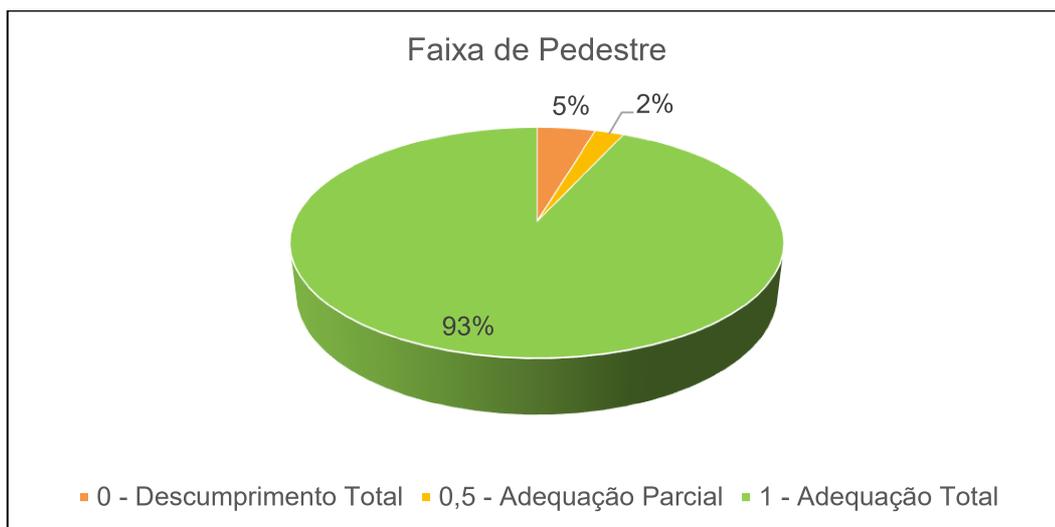
Gráfico 10 - Faixa de Pedestre  
Fonte: Do autor (2020).

Avançando para o estudo pertencente à faixa de pedestre, o qual teve o resultado mais positivo entre todas as categorias, segundo o Gráfico 10, 93% dos pontos estudados possuíam as devidas especificações referentes à faixa de pedestre, e somente 5% não apresentaram as mesmas. O restante, caracterizado pelos 2%, aponta o instrumento urbano com a pintura desgastada.

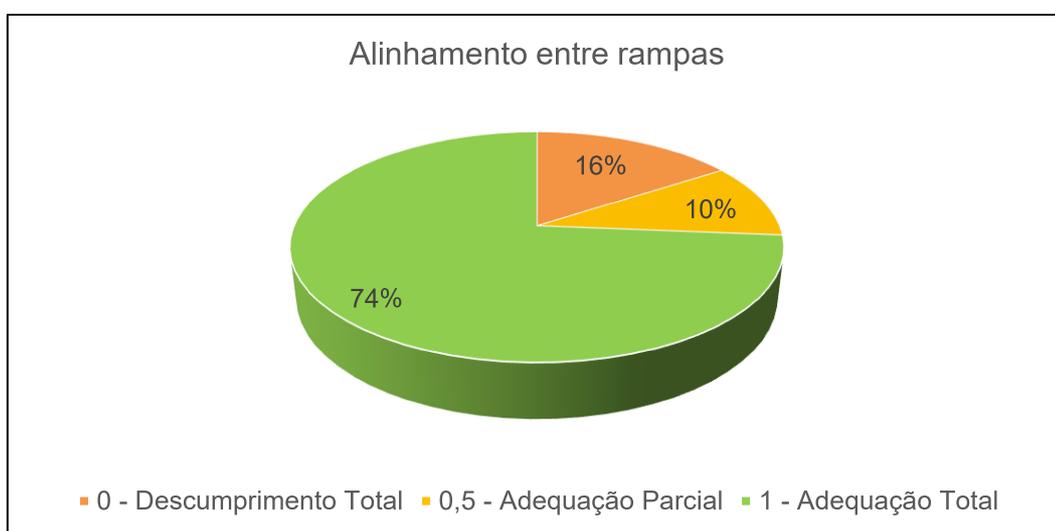
Gráfico 11 - Alinhamento entre rampas  
Fonte: Do autor (2020).

Por fim, dentro das categorias indispensáveis, o alinhamento entre rampas alcançou resultados favoráveis, conforme visualizado no Gráfico 11, sendo que 74% dos pontos apresentaram conformidade com as regras estabelecidas anteriormente, 10% apresentaram a rampa oposta, porém não alinhadas perfeitamente, e 16% não apresentaram uma rampa oposta.
