**AVALIAÇÃO DAS CONDIÇÕES DE SUPERFÍCIE DO PAVIMENTO DA  
PR-239 NO TRECHO ENTRE OS MUNICÍPIOS DE TOLEDO E ASSIS  
CHATEAUBRIAND - PR**

TRABALHO DE CONCLUSÃO DE CURSO

TOLEDO  
2021

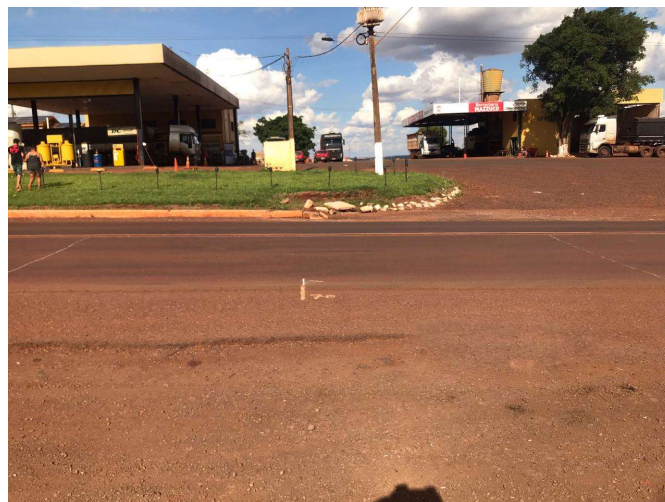
**Figura 26 – Demarcação da estação.**

As demarcações das estações de estudo deram-se no dia 14/03/2021. As demarcações foram feitas com o auxílio de uma fita métrica para medir as distâncias e um giz para riscar as linhas limitantes de cada estação. Na Figura 26 é possível visualizar a demarcação de uma área específica.
