COMO EVITAR A FISSURAÇÃO EM PAREDES DE CONCRETO DE EDIFÍCIOS

Trabalho de conclusão de curso de graduação
apresentada como requisito para obtenção do título de
Bacharel em Engenharia Civil da Universidade
Tecnológica Federal do Paraná (UTFPR)
Orientador: Prof. Dr. Amacin Rodrigues Moreira

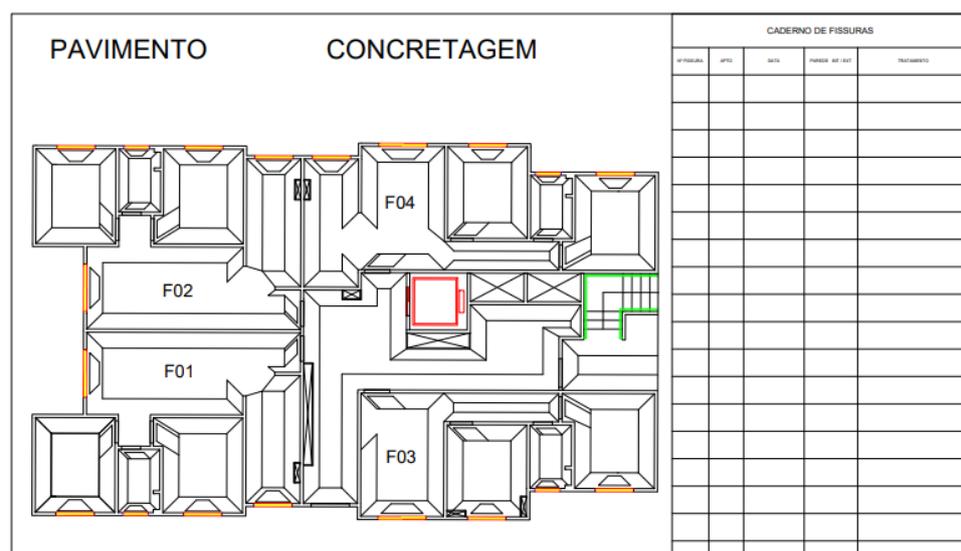
Figura 16 – Planta de mapa de fissuras utilizada na obra

O mapeamento de fissuras é um controle da obra sobre todas as fissuras no empreendimento, ele é feito utilizando a planta do pavimento com as paredes projetadas em planta, para que seja possível deixar explícito a posição que a fissura se encontra e também a possível causa. Conforme Figura 16, o mapeamento deve apresentar em planta onde a fissura está, enumerá-la, informar a data que foi observada, se apresenta na parede interna e/ou externa e se o tratamento correto foi realizado, conforme planta utilizada em obra.

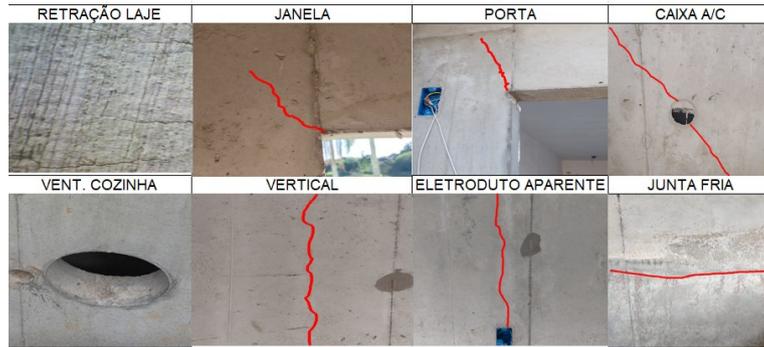
Figura 18: Classificação e tipos de fissuras encontradas

Essa tabela foi dividida de forma que fosse possível saber quantas fissuras existem em qual pavimento, e em qual data esse pavimento foi concretado. As fissuras levantadas foram classificadas de acordo com a Figura 18 abaixo.

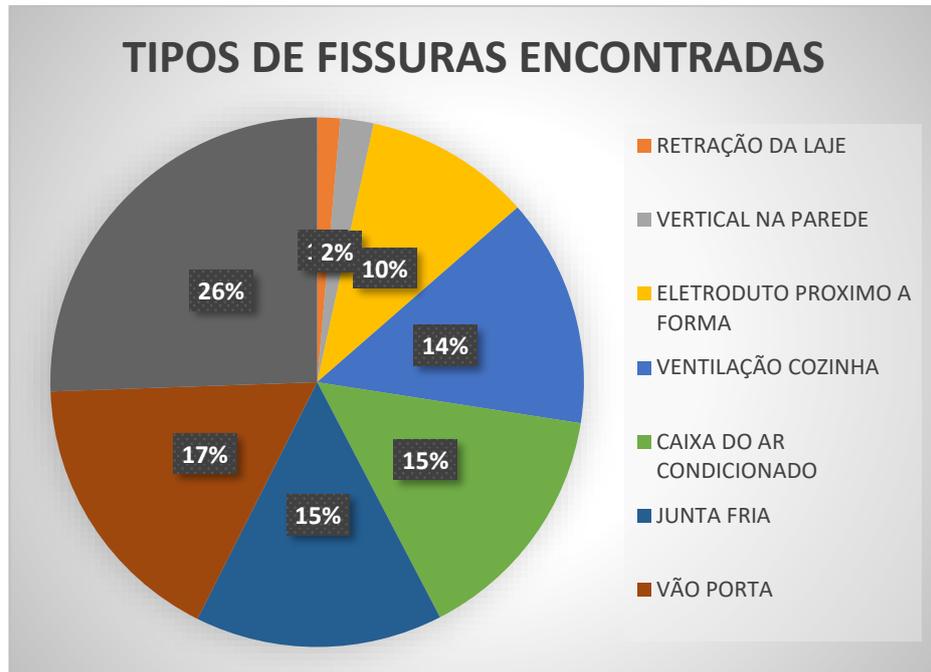
Figura 19 – Tipos de fissuras encontradas

Na Figura 19 abaixo, é possível classificar quais fissuras foram encontradas maiores ocorrências, sendo essas: Fissura no canto do vão da janela; canto do vão da porta; juntas frias; caixa de ar-condicionado; furo para grelha de ventilação da cozinha e eletroduto próximo a forma. Já em menor incidência tem-se fissuras verticais na parede e fissuras de retração na laje.

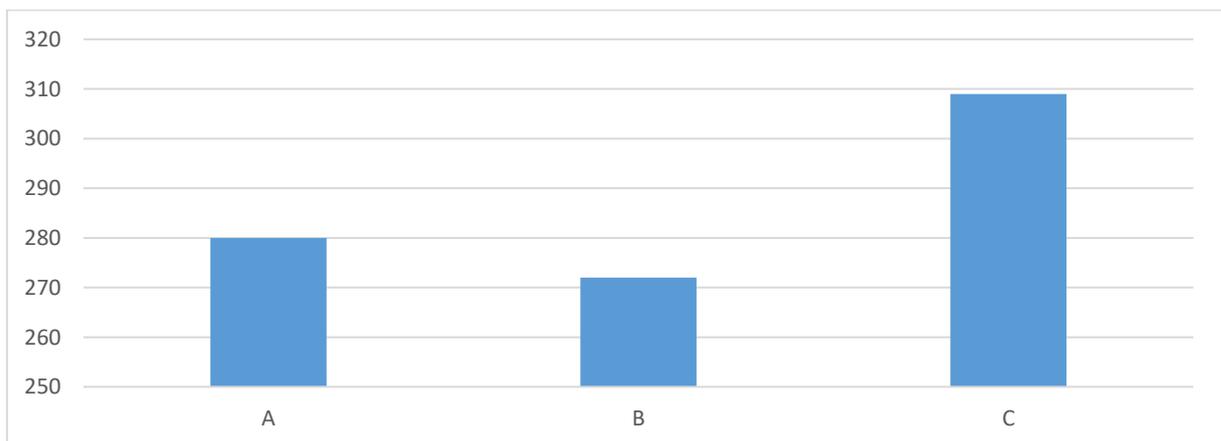
Figura 22 – Total de fissuras por concreteira

A qualidade do concreto interfere diretamente na maneira e capacidade de reagir à diferentes esforços e ambientes. Como já citado nesse trabalho, três diferentes concreteiras trabalharam ao longo dessa obra, a primeira concreteira houve uma quantidade média de fissuras quando comparada às outras. Porém a C obteve um número mais alto que as outras, o que pode estar relacionado com a qualidade do concreto, de acordo com Figura 22.

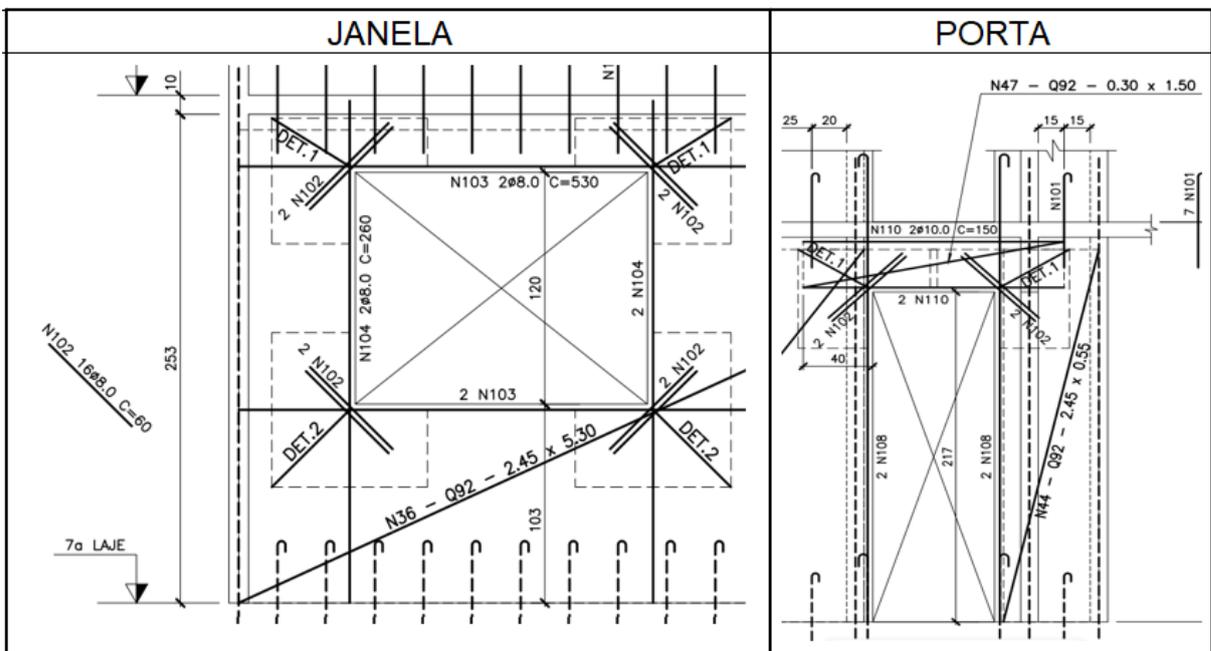
Figura 25: Projetos estruturais da obra detalhando vãos de portas e janelas

Alguns casos de fissuras são previstos em projeto, criando armações que evitam as patologias, porém outros não. No caso estudado nesse trabalho, algumas das fissuras mais incidentes são previstas em projetos e ainda assim acontecem, o que pode significar um projeto subdimensionado ou falha na execução do serviço. Na Figura 25 é possível observar que tanto para os vãos das janelas quanto para os vãos das portas, há uma armação agindo preventivamente à fissura.

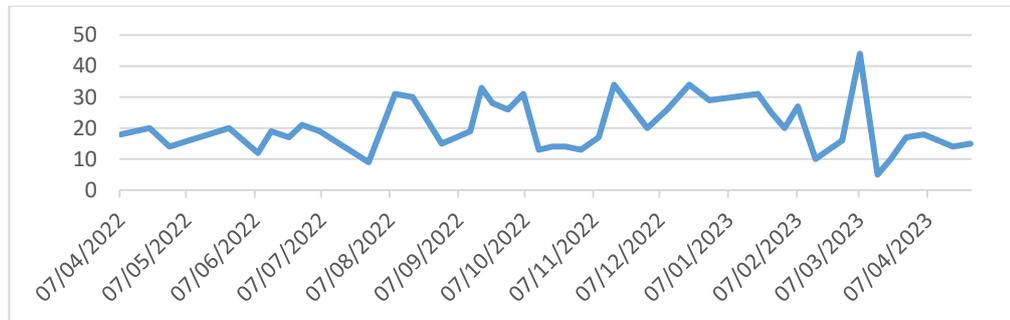
Figura 29 – Fissuras encontradas ao longo do tempo

Na Figura 29, demonstra a quantidade de fissuras encontradas ao longo do tempo.

Analisando os gráficos acima, verifica-se que em períodos de seca e temperaturas mais baixas, a ocorrência de fissuras foi menor quando comparado a períodos de temperaturas mais altas e maior umidade.

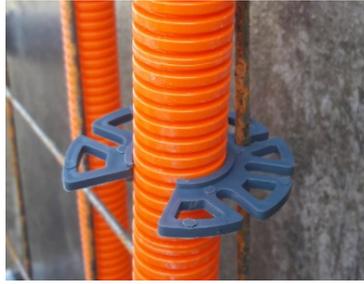
Figura 30: Espaçador para eletroduto corrugado

Outra incidência de patologia ocorre quando os eletrodutos corrugados e outras tubulações são posicionados sem espaçadores adequados, como exemplificado na Figura 30.

Podendo ocasionar uma tubulação próxima demais a forma e resultar numa casca fina de concreto, fragilizando a estrutura e possibilitando a ocorrência de fissura, como demonstrado na Figura 31.

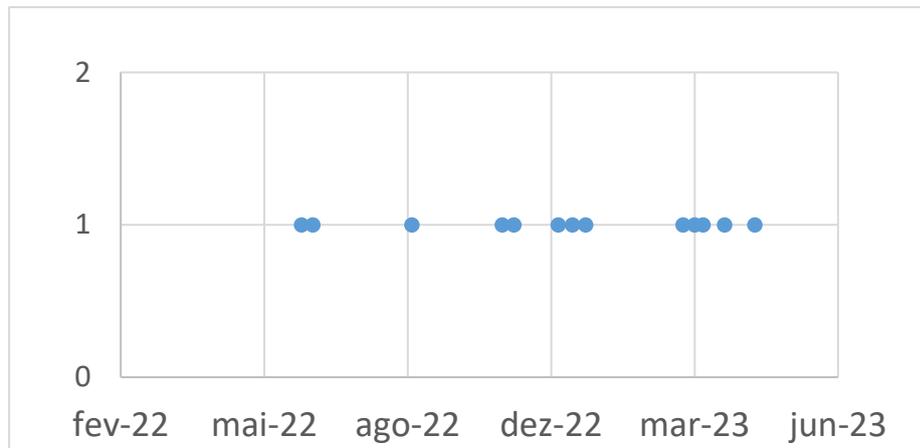
Figura 33 – Datas de ocorrência de retração na laje

Como já descrito anteriormente no item 2.4, as principais causas para ocorrência de retrações no concreto armado são relacionadas a altas temperaturas e/ou alto teor de água no concreto. Analisando a Figura 33 e comparando com as Figuras 27 e 28, nota-se que das 13 ocorrências, 10 foram em períodos de temperaturas altas e umidade alta.

Retração laje	Temperaturas e umidades altas ou teor de água na relação água/cimento muito alta	Adotar maneiras que evitem recorrência de fissuras; validar carta traço junto à especialista
