**ESTUDO DE CONFORMIDADES DAS MARQUISES DE CONCRETO
NA REGIÃO CENTRAL DE CAMPO MOURÃO-PR**

TRABALHO DE CONCLUSÃO DE CURSO

CAMPO MOURÃO

2016

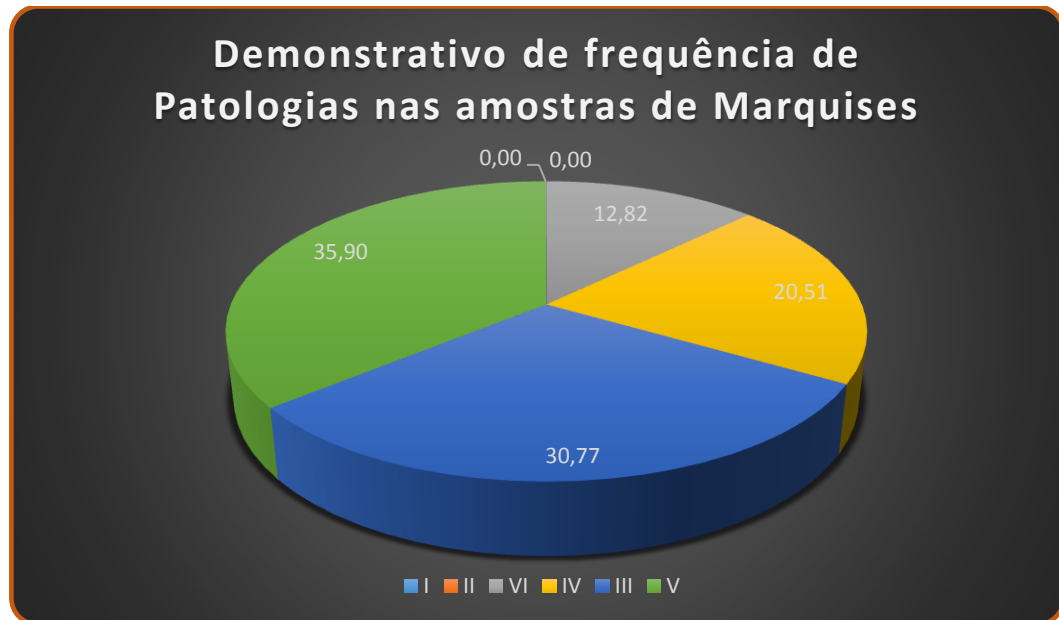
Quanto a frequência de patologias, sabe-se que as marquises que apresentam fissuras e trincas são as das Fotos 2, 3, 6, 7, 8, 10, 11, 12, 13, 14, 15, 16 e 18 nas quais representam 30,77% das mesmas, sendo que a Marquise da foto 13, 15 e 18 foram as que mais evidentes nesse quesito.

Já quanto as sobre cargas não previstas em projetos de acordo com a norma, tem-se as marquises das figuras 4, 8, 9, 10, 12, 13, 14, 15, 17, 18 e 19 onde sofrem a influência de placas com o layout das lojas e são utilizadas como sacadas em que na sua grande maioria não é previsto, pois a marquise serve unicamente para proteção contra intempéries, em que representam 20,51% da frequência de patologias. Os casos mais graves são das Fotos 6 e 19 onde são utilizados como sacada, pois as mesmas tem que ser localizadas dentro da linha predial.

Logo quanto as condições de funcionamento não adequadas, representam 35,90% das patologias frequentes, em que englobam as marquises das figuras 3, 6, 7, 8, 9, 10, 11, 12, 13, 14, 15, 16, 17 e 18, em que possuem entre eles, armaduras expostas e/ou corroídas, perfis oxidados, fixações deficientes, infiltrações, onde pode-se destacar as Marquises das fotos 15 e 18 que apresentam a maior degradação.

- I – Às deformações estruturais além dos limites das normas;
- II – Às distorções;
- III – Às fissuras ou trincas;
- IV – Às sobrecargas não previstas no projeto original do edifício, de acordo com as normas;
- V – Condições de funcionamento não adequadas, como armaduras expostas e/ou corroídas, perfis oxidados, fixações deficientes, infiltrações e etc;
- VI – Caimento em direção à rua e destinação incorreta de águas pluviais.
