**INVESTIGAÇÃO DE MANIFESTAÇÕES PATOLÓGICAS EM
SISTEMAS DE REVESTIMENTOS DE FACHADAS POR MEIO DE
TÉCNICAS DE ANÁLISE TERMOGRÁFICAS**

TRABALHO DE CONCLUSÃO DE CURSO

CURITIBA
2015

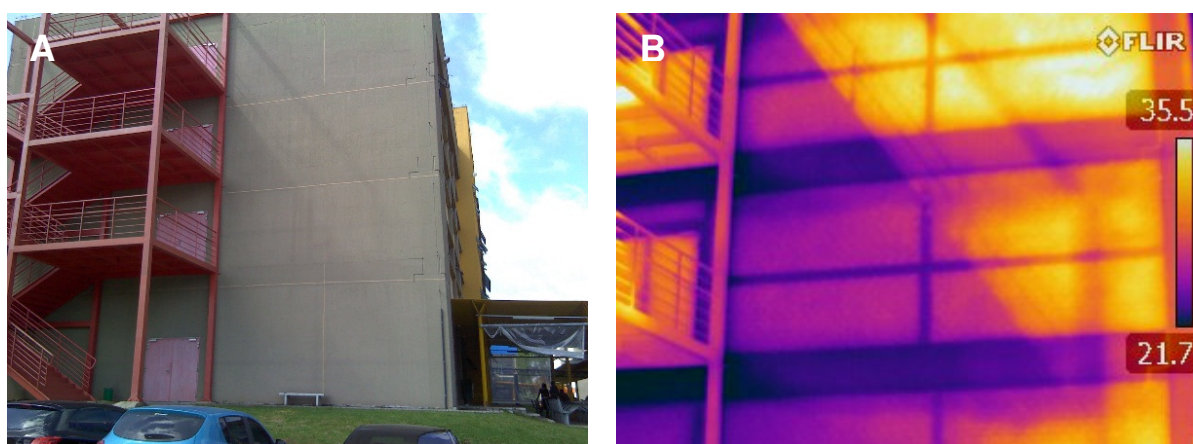
Figura 10 – Interferência no termograma devido ao sombreamento na superfície (Bloco B)

Na Figura 10, nota-se no termograma (B) a interferência do sombreamento da escada de emergência na região da fachada com acabamento em textura acrílica cinza. Ficam evidentes também os elementos estruturais e a amarração das alvenarias de vedação executadas com blocos de concreto.

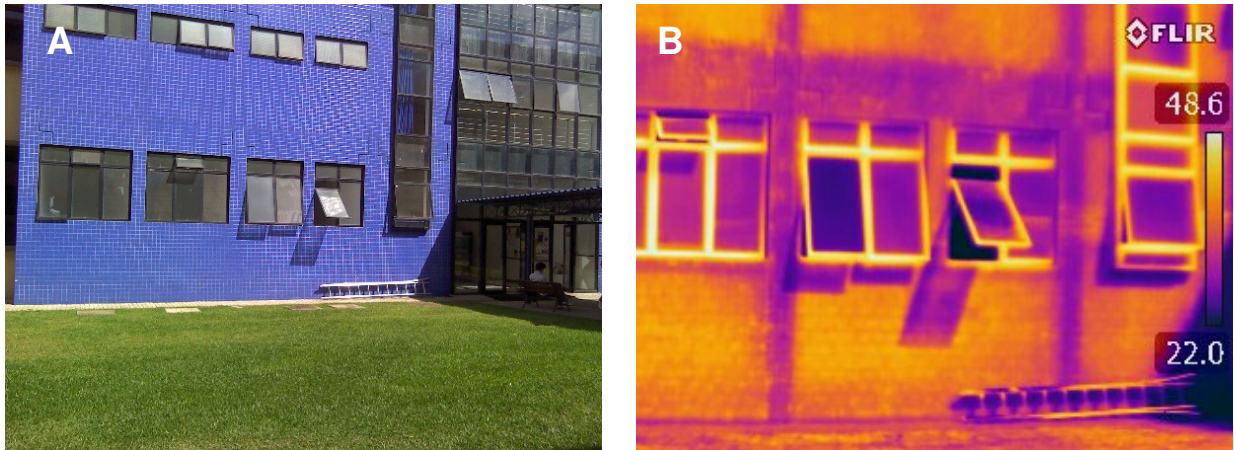
Figura 11 – Interferência no termograma devido ao sombreamento das janelas abertas na superfície analisada (Bloco C).

Na figura 11, nota-se no termograma (B) a interferência do sombreamento das janelas abertas na região da fachada com revestimento cerâmico. Ficam evidentes também os elementos estruturais.

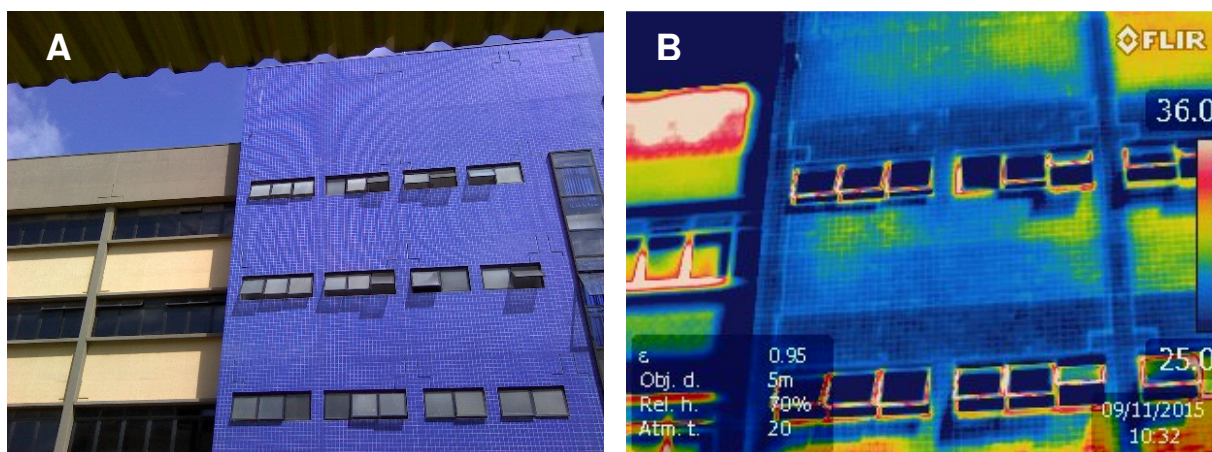
Com o objetivo de caracterizar um trecho sem anomalias térmicas como padrão de comparação para as áreas de estudo 1 e 2, a figura 14 mostra o registro de área com o mesmo tipo de revestimento localizada no terceiro pavimento do

bloco C. É possível notar uma distribuição mais homogênea das temperaturas superficiais no termograma (B). Este é o comportamento esperado para superfícies de um mesmo material exposta as mesmas condições ambientais, ou seja, sem a presença de anomalias térmicas acentuadas.

Figura 14 – Detalhe de trecho do revestimento do Bloco C constituído de revestimento cerâmico azul sobre alvenaria e estrutura com temperatura superficial homogênea.

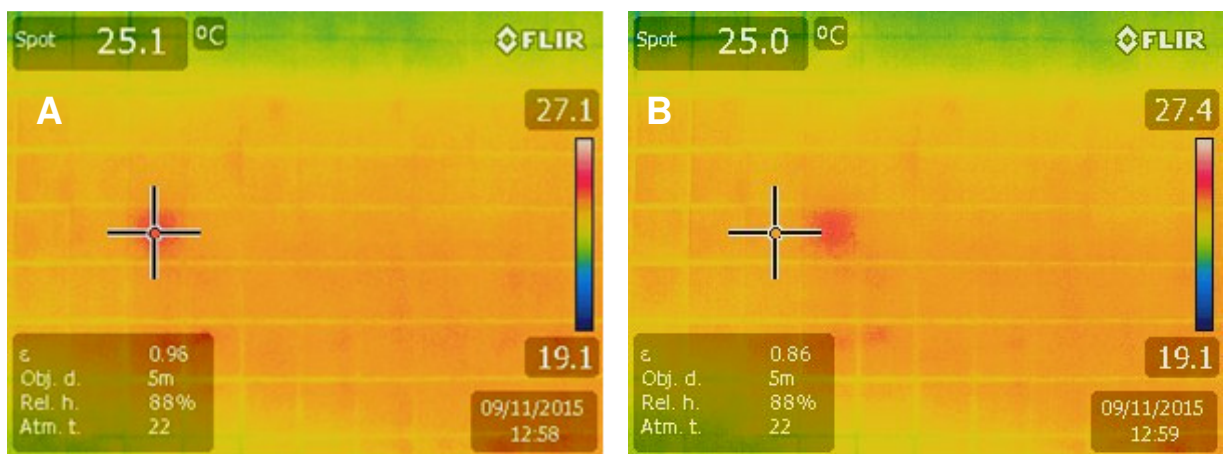
**Figura 23 – Determinação da emissividade do emboço com revestimento cerâmico vermelho. Emissividade do material $\epsilon=0,86$.
Fonte: Acervo próprio**
