**AVALIAÇÃO DA NECESSIDADE DE READEQUAÇÃO DE
ESTRADAS RURAIS: ESTUDO DE CASO EM TRECHO DE
ESTRADA NÃO PAVIMENTADA NO MUNICÍPIO DE PATO
BRANCO (PR)**

TRABALHO DE CONCLUSÃO DE CURSO

**PATO BRANCO
2014**

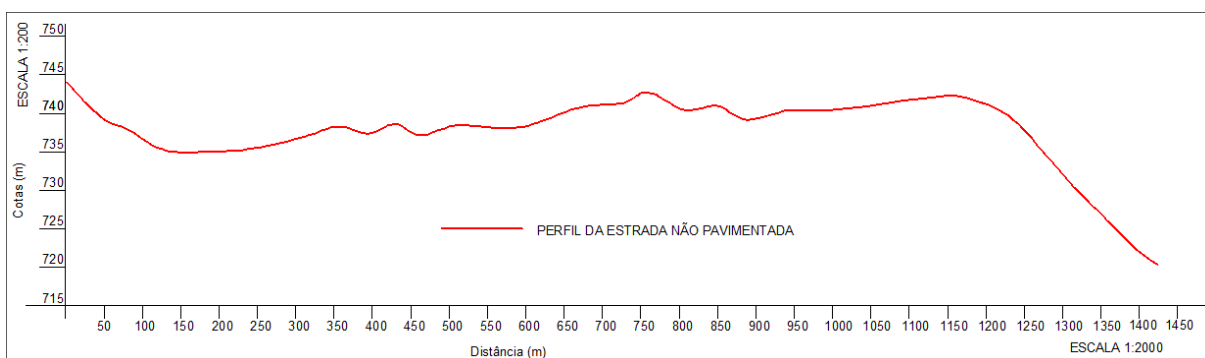
Figura 34 - Perfil longitudinal da estrada não pavimentada em estudo
FONTE: Aatoria Própria (2014).

Analisando o perfil longitudinal da estrada, mostrada na Figura 34, observa-se que o trecho apresenta, em sua pior situação, uma declividade máxima de 11,13%, estando dentro do tolerável, pois segundo Baesso e Gonçalves (2003), é recomendado para as inclinações longitudinais de estradas rurais, valores entre 4 a 12%, sendo que valores superiores a isso, devem ser evitados, pois ocasionam dificuldades para os veículos de carga e aumento dos custos de manutenção.

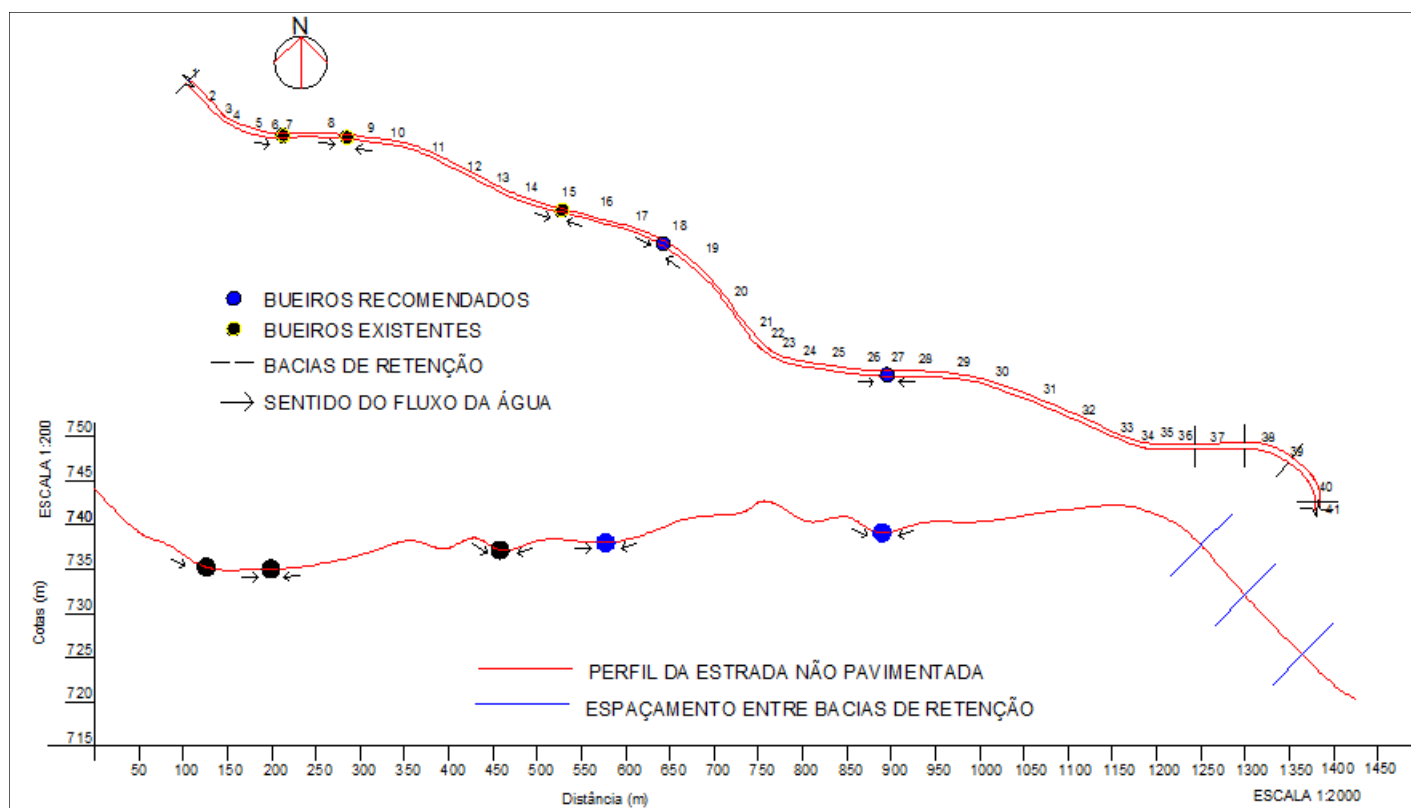
Figura 39 - Croqui de localização dos dispositivos de drenagem na estrada
FONTE: Autoria Própria (2014).

Analisando as considerações acima, sabendo que um bueiro tem a capacidade de 3.168m³ e há um volume excedente de 3.984,75 m³, conclui-se que são necessários mais dois bueiros no trecho para suprir a vazão excedente. A localização dos mesmos são ilustradas no croqui da Figura 39, onde levou-se em consideração os pontos mais baixos da estrada para facilitar o escoamento.

Analisando os dados, sabendo que há um volume excedente de 689,07 m³ e adotando para as bacias de retenção, uma capacidade para reter 200 m³, recomenda-se a construção de quatro bacias de retenção distanciadas a cada 56 metros, cada uma com dimensão de 400 m² nos pontos ilustrados da Figura 38. Para que exista coerência do tempo de retorno estabelecido, a manutenção das caixas de retenção devem ser feitas anualmente, com a limpeza do material assoreado e escarificação do fundo da bacia, permitindo assim uma infiltração mais rápida da água.

Devem ainda ser construídas, sarjetas ao longo da extensão da estrada, de simultaneamente com a conformação da plataforma ou com o revestimento primário de modo que essas conduzam a água para os bueiros e bacias de retenção.
