**SUBSÍDIOS PARA O DIAGNÓSTICO DAS PATOLOGIAS
DE PONTES DE MADEIRA DO MUNICÍPIO DE AMPÉRE- PR**

PATO BRANCO
2013

Trabalho de Conclusão de Curso de graduação, apresentado ao Curso de Engenharia Civil da Universidade Tecnológica Federal do Paraná – UTFPR, como requisito parcial para obtenção do título de Engenheiro Civil.

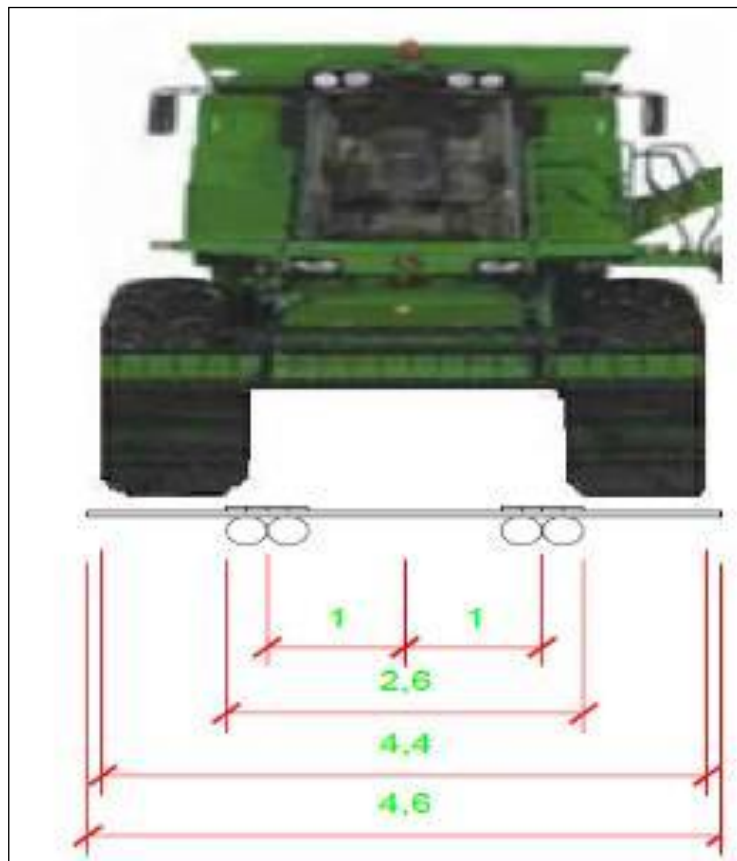
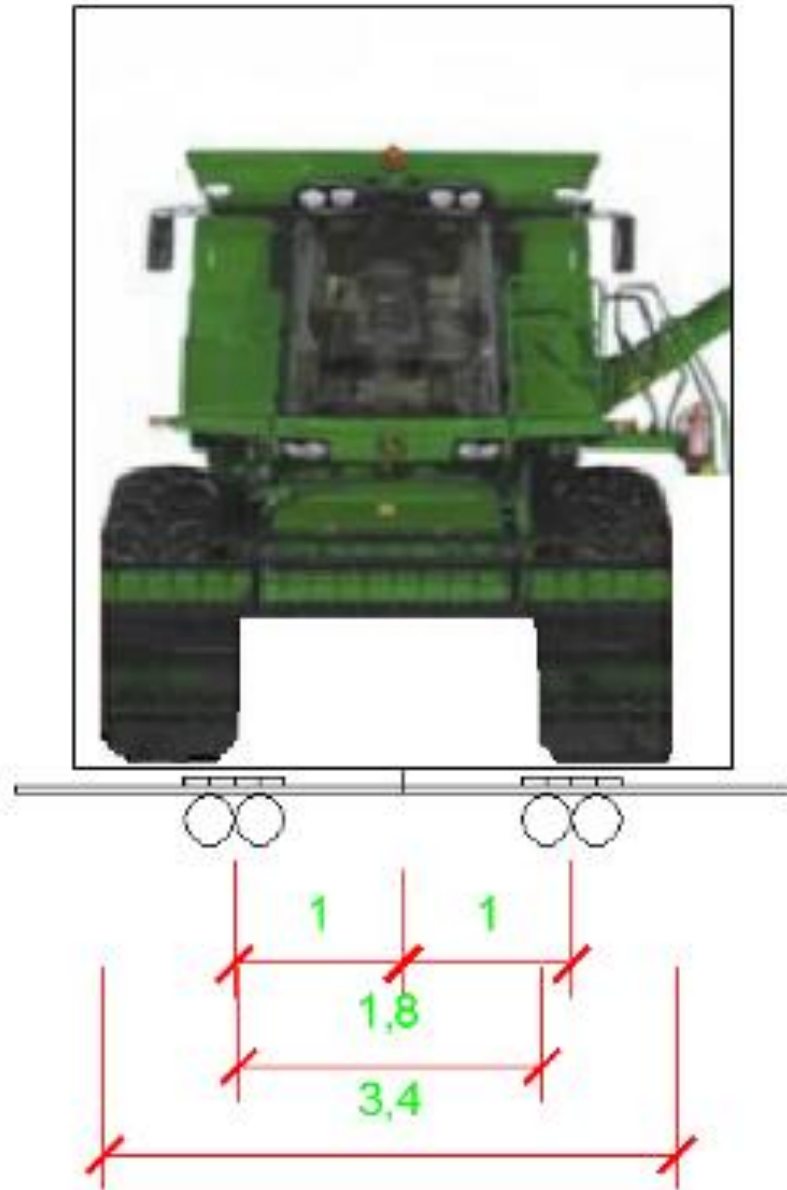
Verifica-se pela figura 37 e 38 que a largura da ponte não atende a dimensão das máquinas agrícolas dos produtores rurais da região Sudoeste do Paraná, uma vez que as rodas ultrapassam o rodeio.

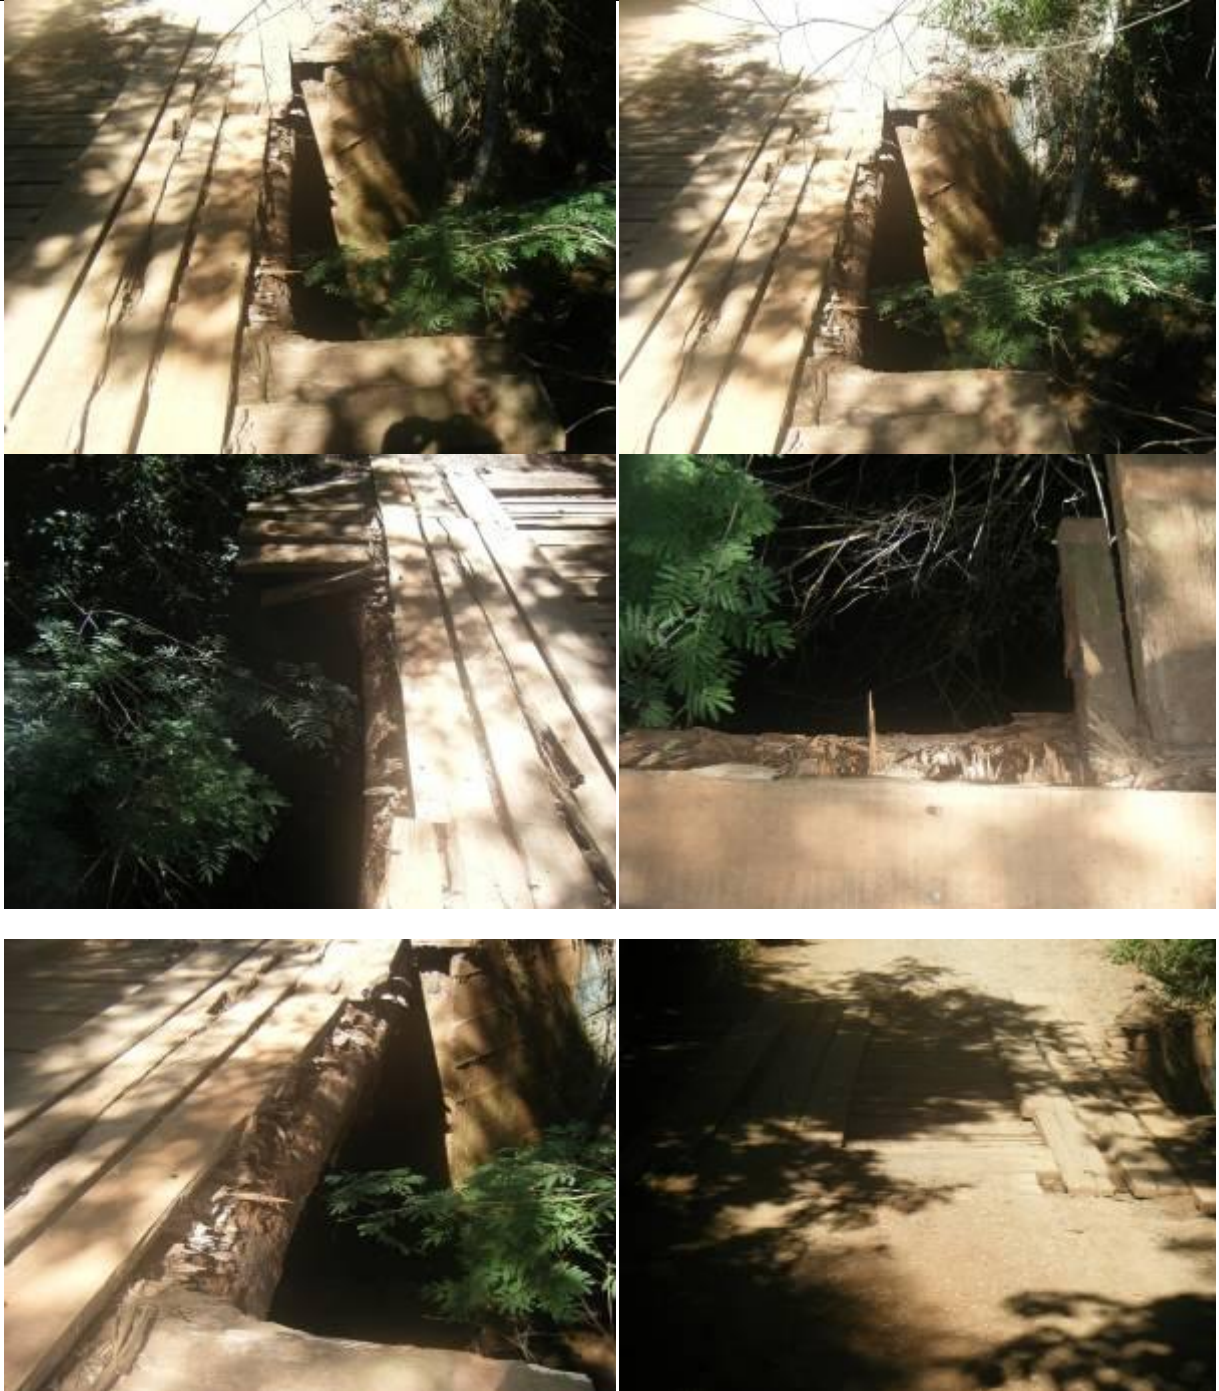
COD:P03	Localidade: Linha Vargem Bonita	Data: janeiro/2013
Curso d'água:	Rio Quinzinho	Idade:50 anos
Localização:	Latitude Sul:25°49'24.16"S	Longitude Oeste: 53°32'26.27"O
Comprimento: 6,2 m	Largura da pista: 2,7 m	
Material Superestrutura: Madeira	Tipologia da Estrutura: Vigas

Comentários: Inspeção especializada. Necessária? (X) Sim () Não Urgente?(X) Sim() Não

Ponte com tablado e apoios em concreto. Tablado péssimas condições. Apoios de madeira com avançado estágio de apodrecimento das toras, oferecendo aparente risco. Inexistência de sinalização.

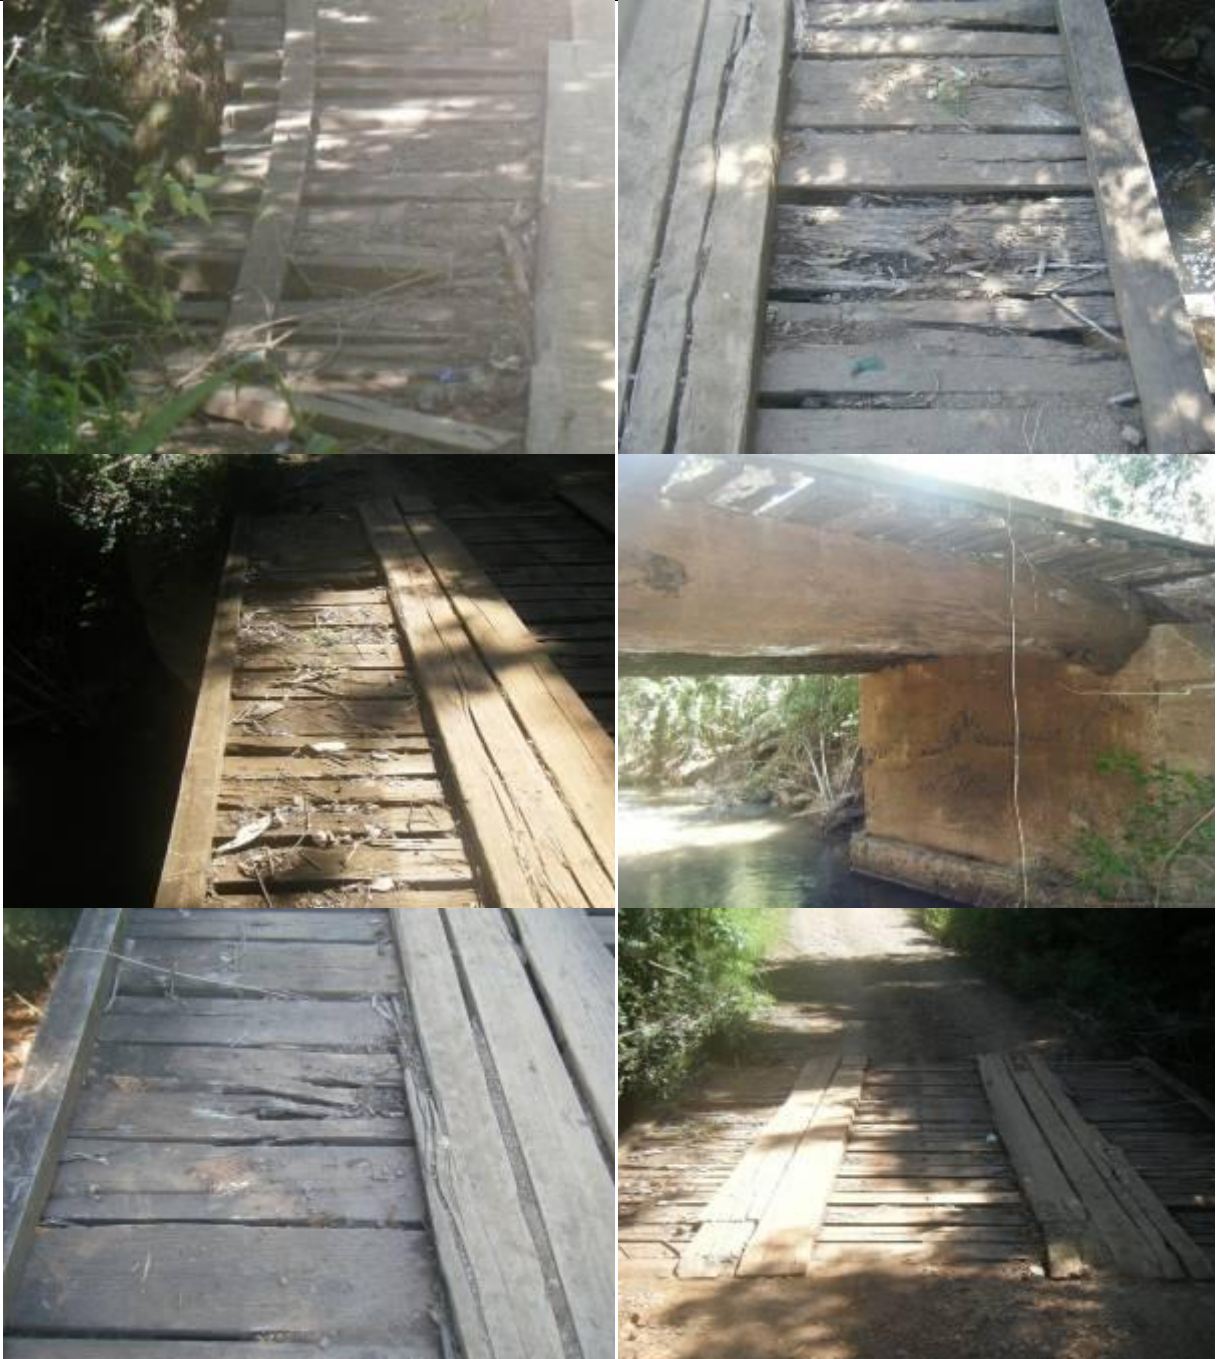
COD:P04	Localidade: Linha São Salvador		Data: janeiro/2013
Curso d'água:	Rio Ampere		Idade:50 anos
Localização:	Latitude Sul: 25°58'11.12"S	Longitude Oeste: 53°24'44.82"O	
Comprimento: 5,5 m	Largura da pista: 2,20 m		
Material Superestrutura: Madeira	Tipologia da Estrutura: Vigas

Comentários: Inspeção especializada. **Necessária?** (X) Sim () Não **Urgente?** (X) Sim () Não

Ponte com tablado e apoios em concreto. Tablado em boas condições. Apoios de madeira com avançado estágio de apodrecimento das toras, oferecendo aparente risco. Inexistência de sinalização.

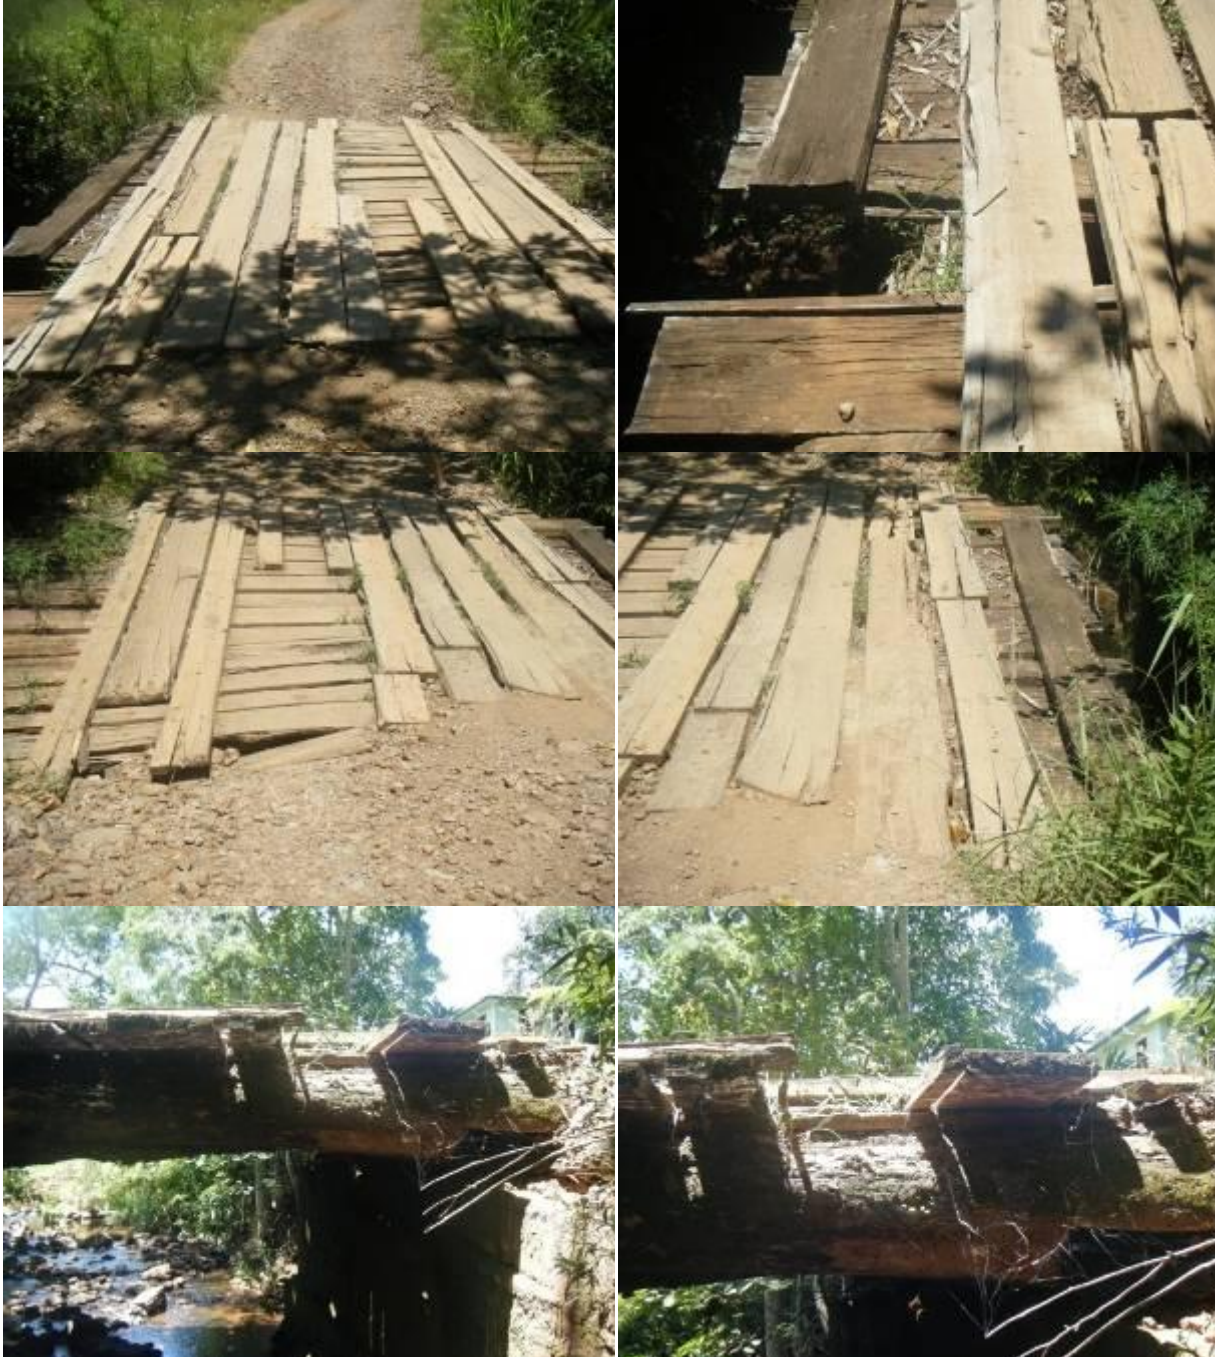
COD:P10	Localidade: Santa Rita		Data: janeiro/2013
Curso d'água:	Rio Ampére		Idade: 50 anos
Localização:	Latitude Sul: 25°54'7.10"S	Longitude Oeste: 53°31'51.93"O	
Comprimento: 5.0m	Largura da pista: 2,8 m		
Material Superestrutura: Madeira	Tipologia da Estrutura: Vigas

Comentários: Inspeção especializada. **Necessária?** (x)Sim ()Não **Urgente?** (x)Sim ()Não

Ponte em madeira com apoios de concreto. Tabuleiro em ma condição. Vigas de madeira com apodrecimento aparente. Erosão do solo no encontro da ponte. Fissuras no concreto dos apoios. Inexistência de sinalização.

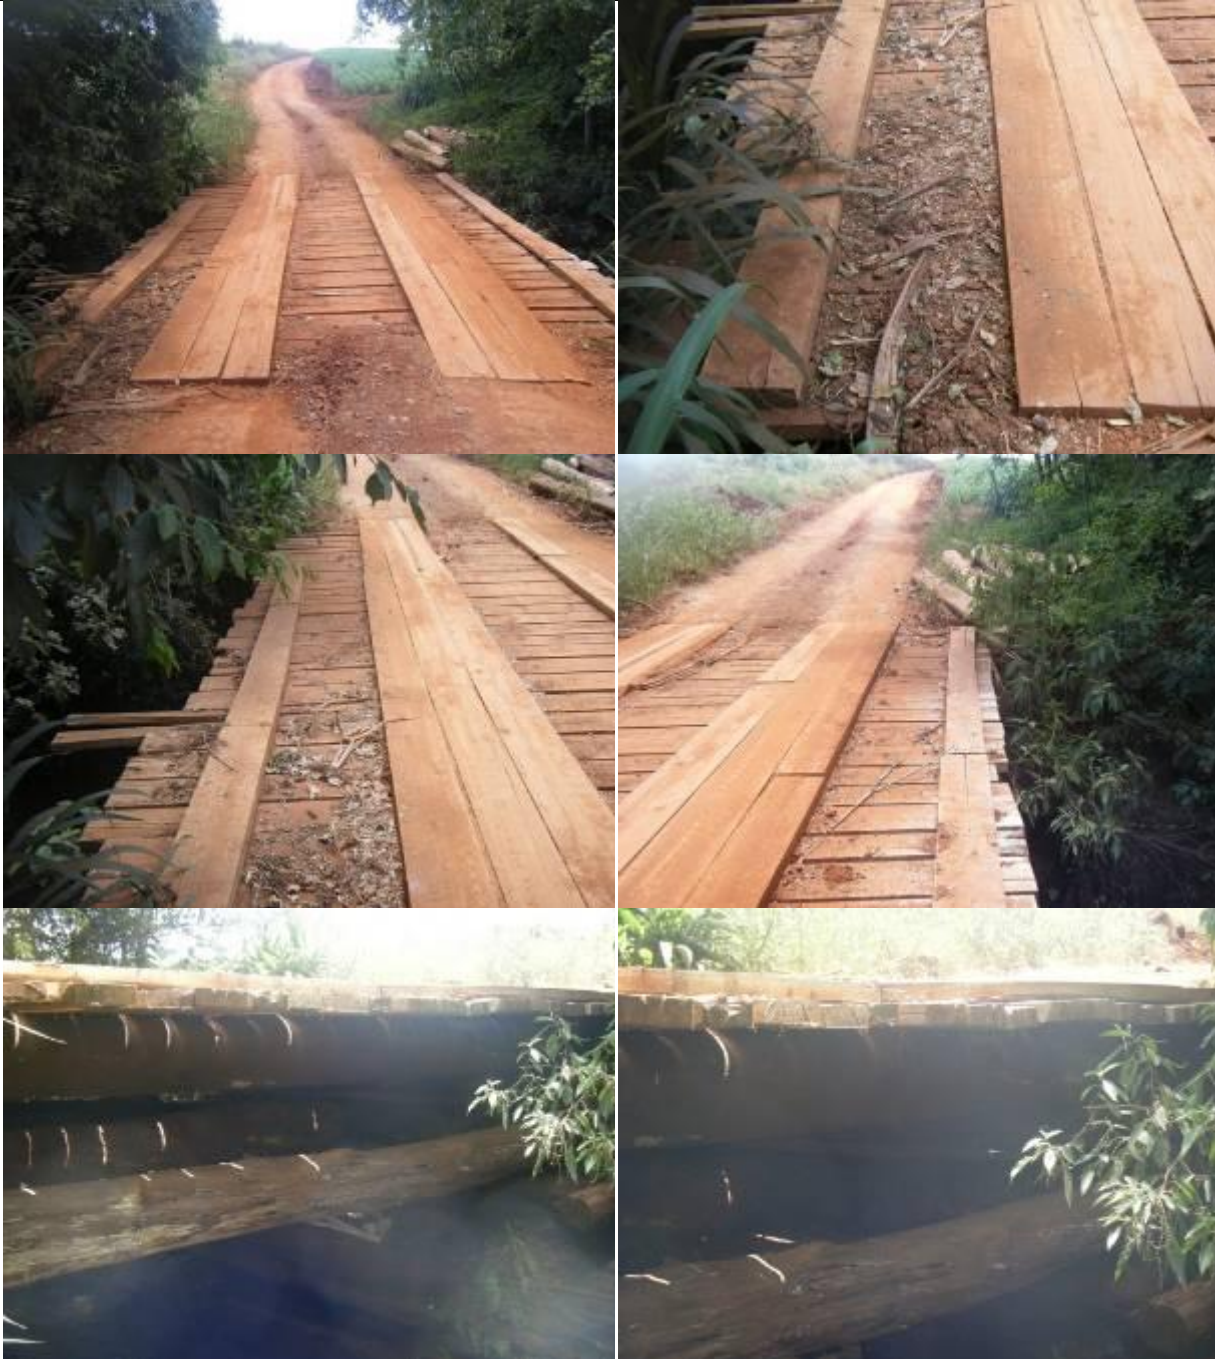
COD:P16	Localidade: Linha Gularte	Data: janeiro/2013
Curso d'água:	Rio Sarandi	Idade: 12 anos
Localização:	Latitude Sul: 25°50'15.0"S	Longitude Oeste:53°29'16.0" O
Comprimento: 9,0 m	Largura da pista: 2,7 m	
Material Superestrutura: Madeira	Tipologia da Estrutura: Vigas

Comentários: Inspeção especializada. **Necessária?** ()Sim (X)Não **Urgente?** ()Sim (X)Não

Ponte em madeira com apoios madeira. Tabuleiro novo. Vigas de madeira aparentando boa condição. Inexistência de sinalização.

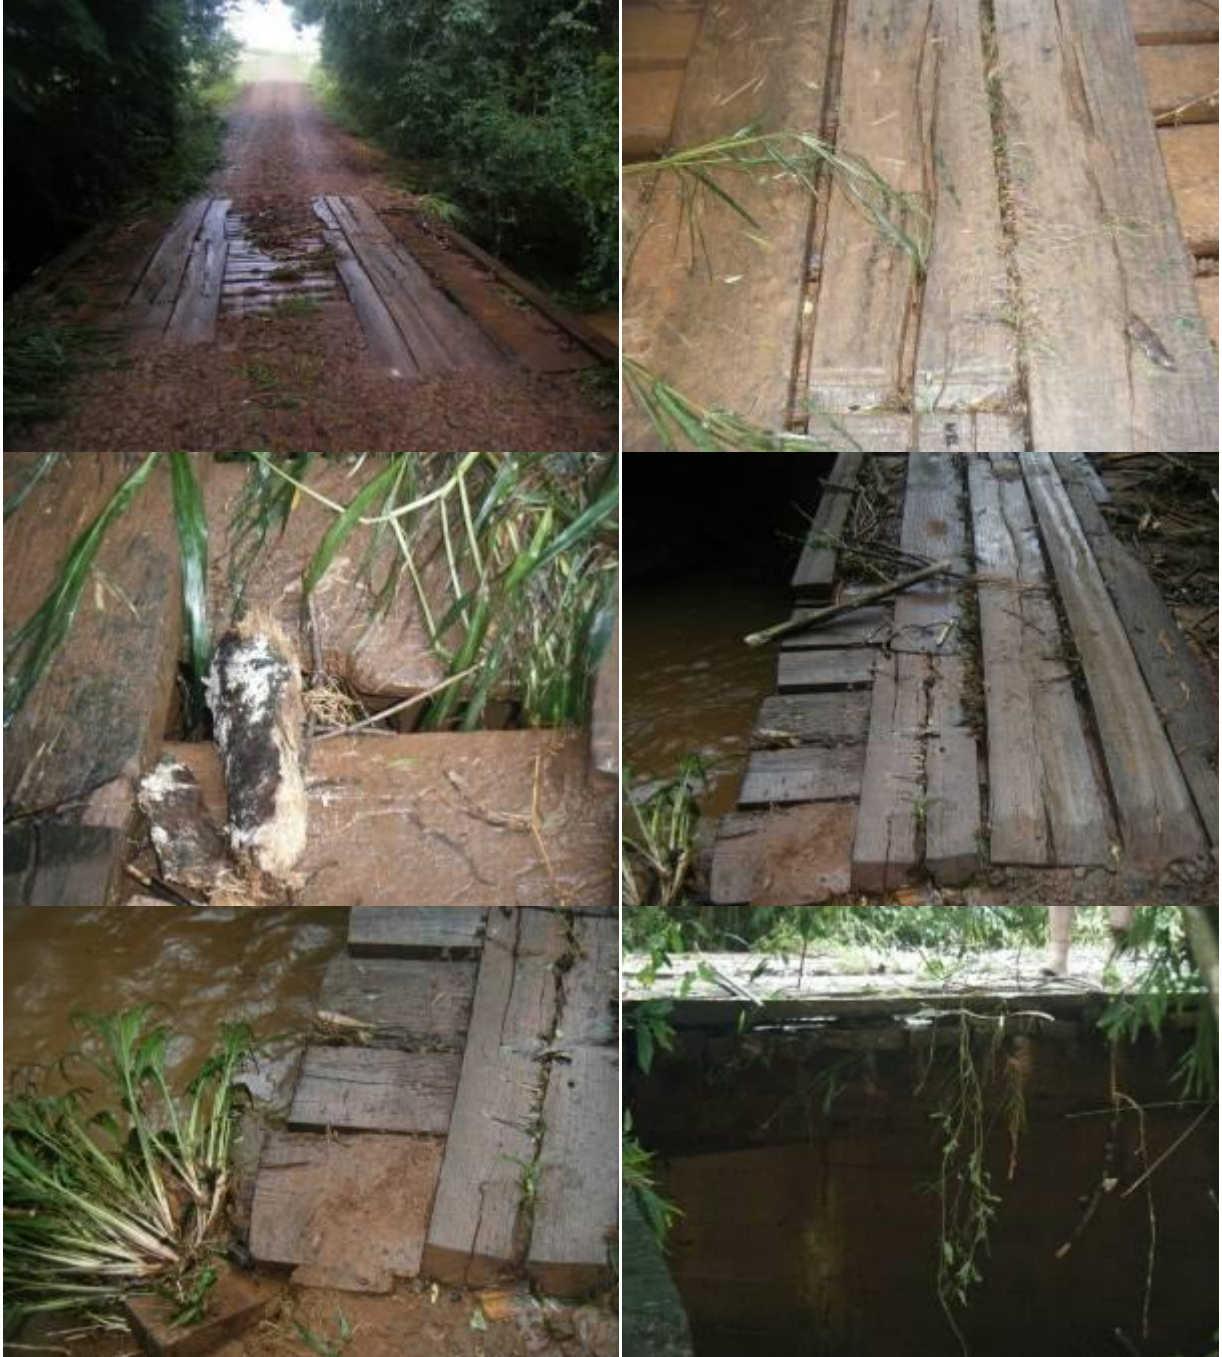
COD:P19	Localidade: Linha biazim	Data: janeiro/2013
Curso d'água:	Rio Ampére	Idade: 45 anos
Localização:	Latitude Sul: 26° 55'35.0"S	Longitude Oeste: 53°25'54.0"O
Comprimento: 6,0 m	Largura da pista: 2,4 m	
Material Superestrutura: Madeira	Tipologia da Estrutura: Vigas

Comentários: Inspeção especializada. Necessária? (X)Sim ()Não Urgente? ()Sim (X)Não

Ponte em madeira com apoios de concreto. Tabuleiro danificado. Vigas de madeira aparentando ma condição. Fissuras no concreto dos apoios. Inexistência de sinalização.
