**UNIVERSIDADE TECNOLÓGICA FEDERAL DO PARANÁ  
DEPARTAMENTO ACADÊMICO DE CONSTRUÇÃO CIVIL  
CURSO DE ENGENHARIA CIVIL**

**UTILIZAÇÃO DE MAPAS TEMÁTICOS COMO FERRAMENTA DE  
AUXÍLIO PARA ATIVIDADES DE GERÊNCIA DE PAVIMENTOS  
URBANOS**

**TRABALHO DE CONCLUSÃO DE CURSO**

**2014**

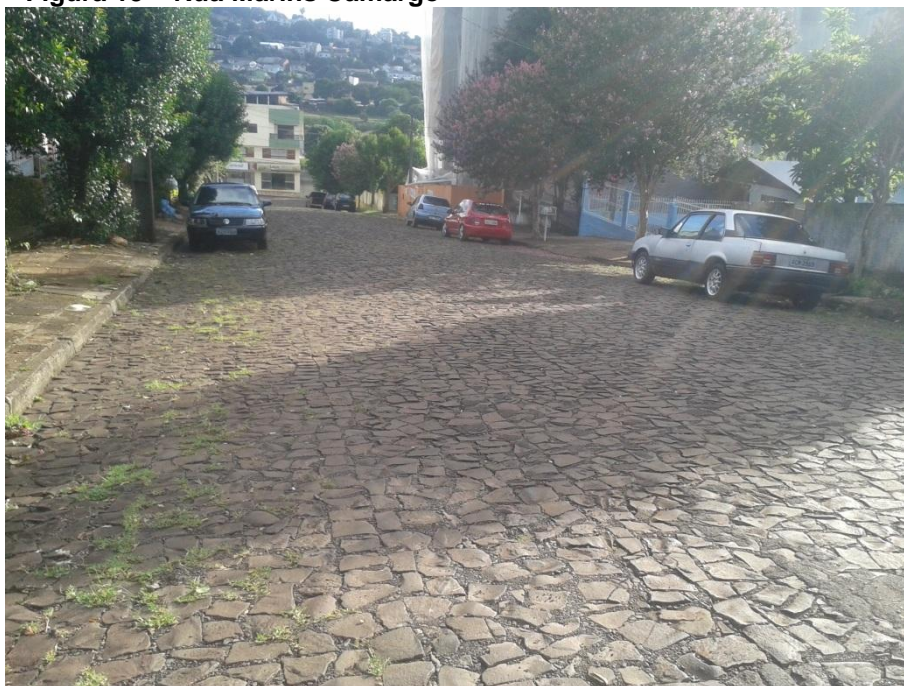
**Figura 13 – Rua Marins Camargo**

Nos mapas temáticos que serão apresentados no item 5.2 (Mapas de Defeitos), foi excluído o trecho 12 (Rua Marins Camargo), pois este não apresentou revestimento asfáltico em sua superfície, como aclara a Figura 13.

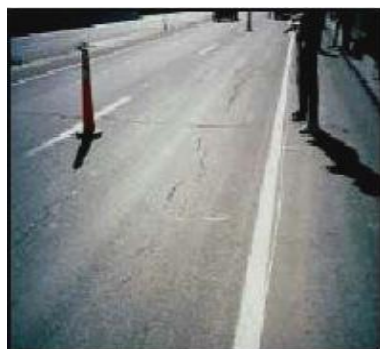
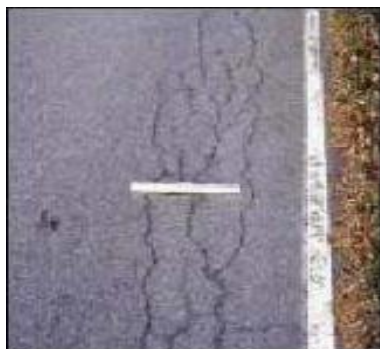
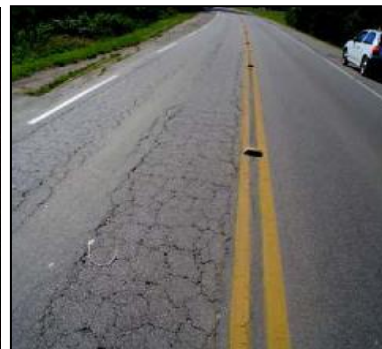
Figura 1 – Couro-de-Crocodilo  
Severidade 1

Consiste em trincamento associado à repetição das cargas de tráfego, razão pela qual se concentram nas trilhas de roda. Formam pequenos polígonos de lados não paralelos.

- Severidade 1: Fissuras capilares isoladas, pouca interconexão, localizadas nas trilhas e sem erosão de bordo;
- Severidade 2: Trincas de pequena abertura (< 2 mm) interconectadas em polígonos, com pouca erosão nos bordos;
- Severidade 3: Polígonos bem definidos com erosão nos bordos.

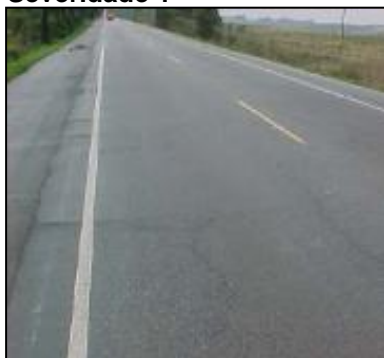
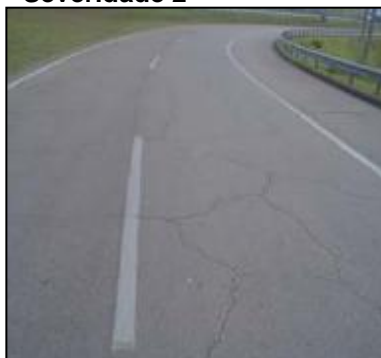
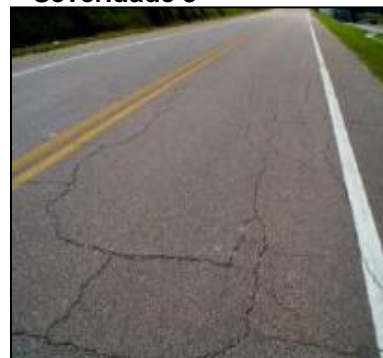
**Figura 2 – Fissuras em Blocos**  
**Severidade 1**

Consiste em trincas interconectadas, formando uma série de grandes polígonos, causados principalmente pela retração do revestimento asfáltico e das bases, devido à variação dos teores de umidade ao longo do pavimento.

- Severidade 1: Trincas com abertura inferior a 1 mm;
- Severidade 2: Trincas com abertura entre 1 mm e 3 mm, sem erosão nos bordos;
- Severidade 3: Trincas com aberturas superiores a 3 mm, com erosão nos bordos.

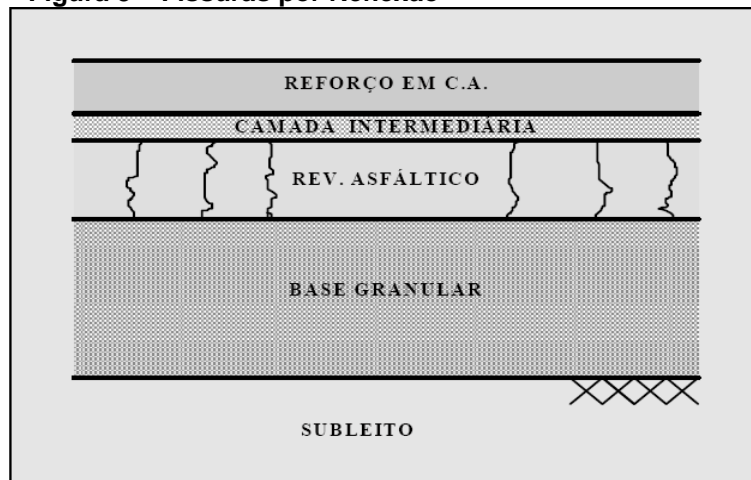
**Figura 3 – Fissuras por Reflexão**

Trincamento que aparece no revestimento asfáltico, provindo das camadas inferiores do pavimento. Nos pavimentos urbanos é muito comum revestimentos asfálticos estarem assentados sobre pavimentos de pedras irregulares.

- Severidade 1: as trincas tem abertura inferior a 1 mm;
- Severidade 2: as trincas tem abertura superior a 1 mm e inferior a 3 mm, sem erosão nos bordos;
- Severidade 3: as trincas não atendem aos requisitos das severidades dos níveis 1 e 2.

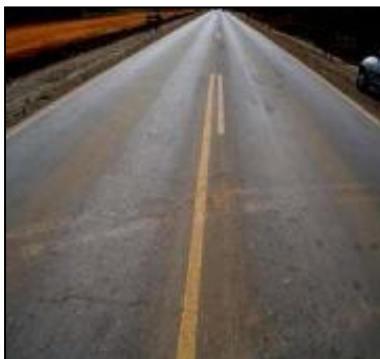
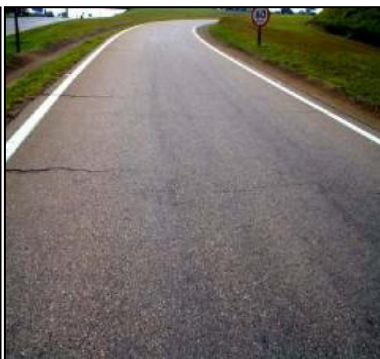
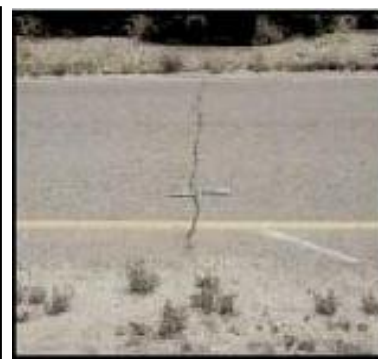
**Figura 4 – Trincamento Transversal**  
**Severidade 1**

São trincas aproximadamente perpendiculares ao eixo da pista. Sua origem pode estar na reflexão de juntas ou trincas subjacentes (devido a movimentação térmica e ou cargas do tráfego) ou no trincamento por retração da própria camada asfáltica.

- Severidade 1: trinca não selada com abertura inferior a 3 mm ou trinca selada de qualquer abertura em boas condições;
- Severidade 2: trinca não selada com abertura entre 3 e 6 mm ou trinca selada de qualquer abertura cercada de fissuramento;
- Severidade 3: trinca de abertura superior a 6 mm ou trinca selada de qualquer abertura com ruptura severa.

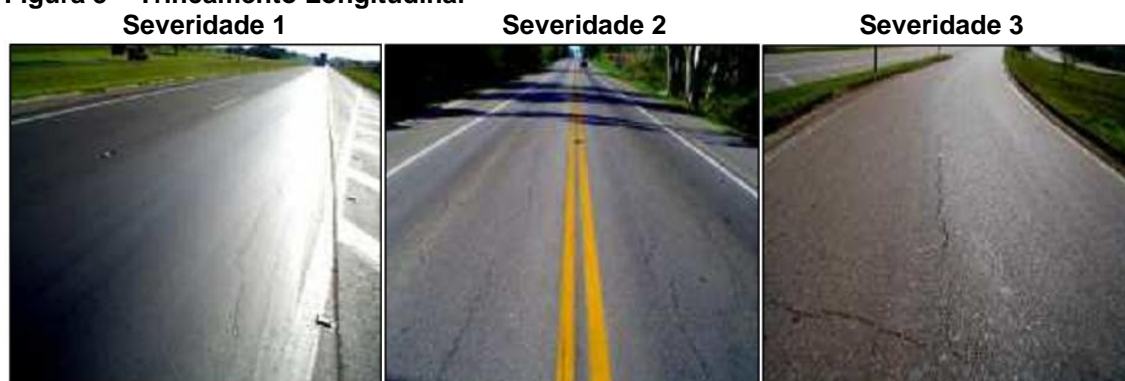
**Figura 5 – Trincamento Longitudinal**

São trincas aproximadamente paralelas ao eixo da pista e afastadas de seus bordos. São geralmente causadas por reflexão de trincas ou juntas de camadas subjacentes ao revestimento, pela diferença da rigidez entre os dois lados da trinca ou até pela má execução da junta de revestimento asfáltico.

- Severidade 1: trinca não selada com abertura inferior a 3 mm ou trinca selada de qualquer abertura em boas condições;
- Severidade 2: trinca não selada com abertura entre 3 e 6 mm ou trinca selada de qualquer abertura cercada de fissuramento;
- Severidade 3: trinca de abertura superior a 6 mm ou trinca selada de qualquer abertura com ruptura severa.

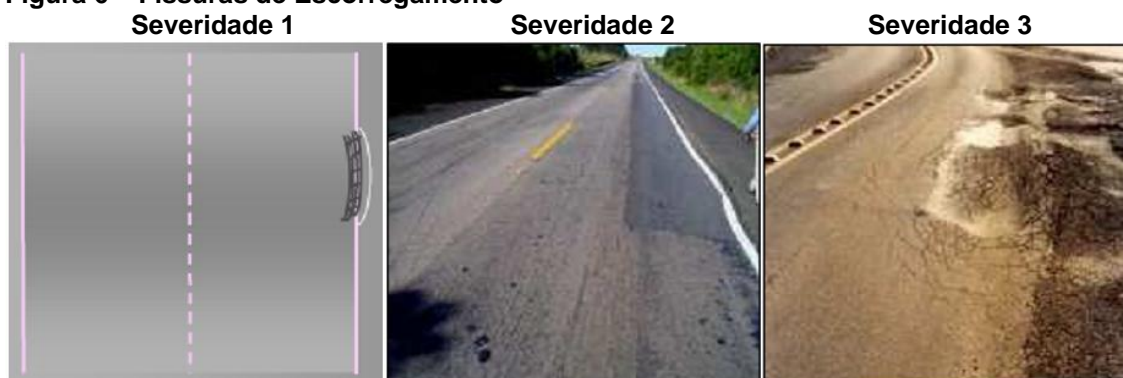
**Figura 6 – Fissuras de Escorregamento**

São trincas em formato de meia-lua ou parabólica, produzidas quando veículos sob frenagem, aceleração ou mudança de direção, exercem tensões tangenciais à sua direção.

- Severidade 1: trincas com abertura inferior a 1 mm;
- Severidade 2: trincas com abertura entre 1 e 3 mm, sem erosão nos bordos;
- Severidade 3: trincas com aberturas superiores a 3 mm, com erosão nos bordos.

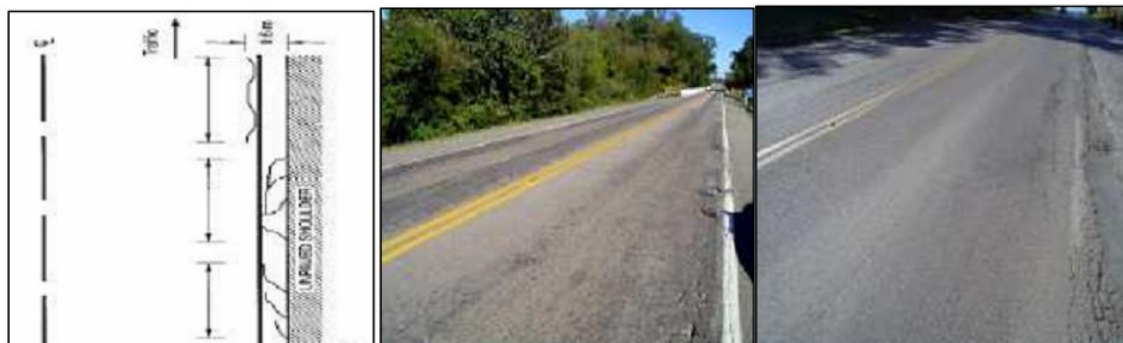
**Figura 7 – Fissuras de Bordo**  
**Severidade 1**

São trincas próximas aos bordos do pavimento, em geral paralelas ao eixo. Podem ser causadas por deficiência da espessura do revestimento ou por alguma outra deficiência localizada como, por exemplo, o excesso de umidade nas camadas subjacentes ao revestimento, quando os acostamentos não são revestidos.

- Severidade 1: trinca não selada com abertura inferior a 3 mm ou trinca selada de qualquer abertura em boas condições;
- Severidade 2: trinca não selada com abertura entre 3 e 6 mm ou trinca selada de qualquer abertura cercada de fissuramento;
- Severidade 3: trinca de abertura superior a 6 mm ou trinca selada de qualquer abertura com ruptura severa.

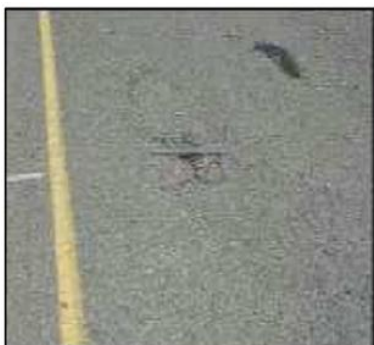
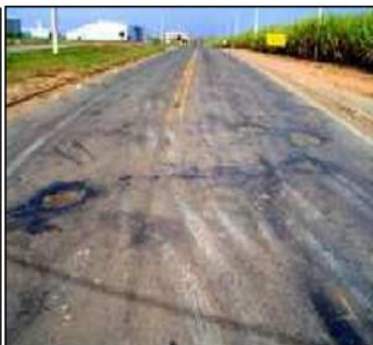
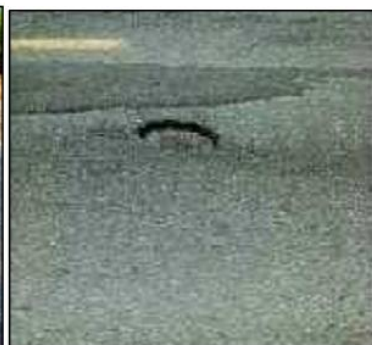
**Figura 8 – Painéis  
Severidade 1**

São buracos (usualmente com menos de 90 cm de diâmetro) produzidos pela abrasão do tráfego em áreas onde o revestimento se dividiu em pequenos pedaços. As panelas podem ter origem nas áreas de trincamento por fadiga de alta severidade, por deficiência da mistura asfáltica do revestimento, ou devido a pontos localizados de enfraquecimento estrutural nas camadas de base e/ou subleito.

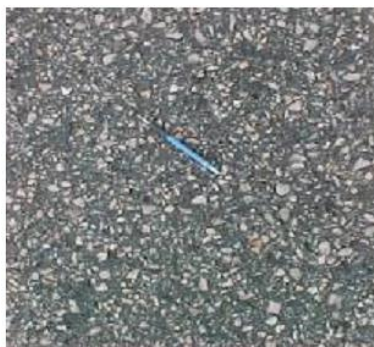
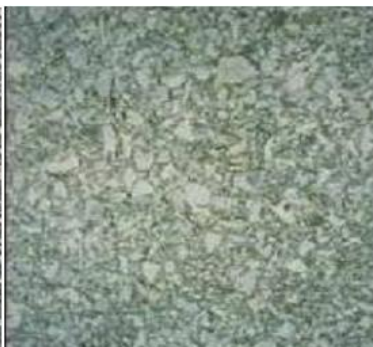
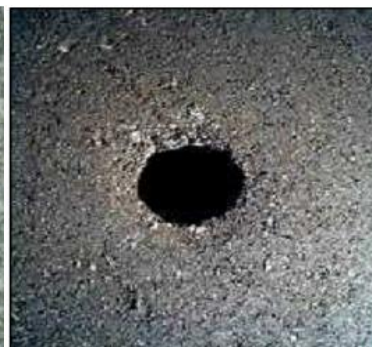
**Figura 9 – Desgaste  
Severidade 1**

É o aumento gradual da textura superficial do revestimento, sujeito ao arrancamento dos agregados, quando em severidade elevada.

- Severidade 1: agregados começam a ser expostos devido a perda de ligante e a textura começa a se tornar um pouco rugosa;
- Severidade 2: agregados mais graúdos aparecem expostos, dos quais pouco são arrancados. Não há polimento de agregados e a textura é rugosa;
- Severidade 3: desagregação ou agregados sofrendo polimento (com risco de derrapagem). A textura superficial é bastante rugosa. Trata-se de um fenômeno comum, a ser esperado em revestimentos cuja idade é avançada e/ou que tenha sido submetido a tráfego acumulado significativo de veículos. É comum o aparecimento de agregados polidos na superfície do pavimento.

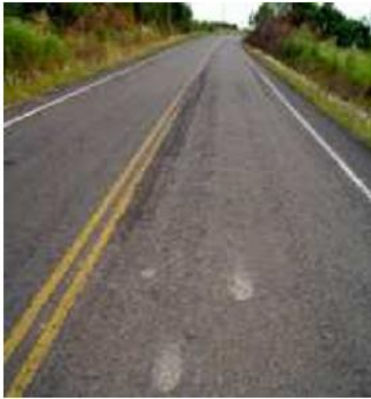
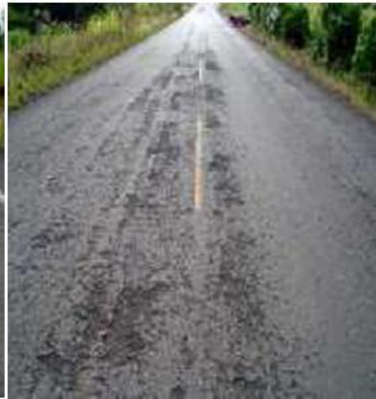
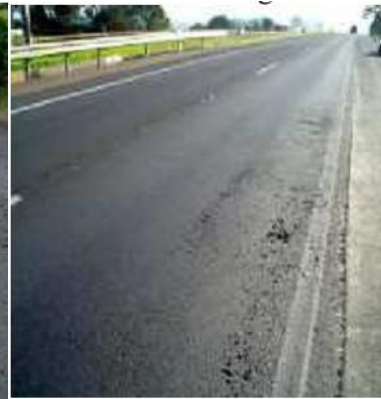
**Figura 10 – Desgaste Superficial**  
**Severidade 1**

Perda progressiva de agregados do revestimento, a partir da superfície, sob a ação da passagem das rodas de veículos. Ocorre em misturas asfálticas onde há deficiência de ligante ou onde o asfalto foi superoxidado durante a usinagem. Manifesta-se, em geral, pouco tempo após a abertura do tráfego.

- Severidade 1: início do desgaste, com perda de agregados miúdos;
- Severidade 2: textura superficial torna-se áspera, com perda de agregados miúdos e alguns graúdos;
- Severidade 3: textura superficial muito áspera, com perda de agregados graúdos.

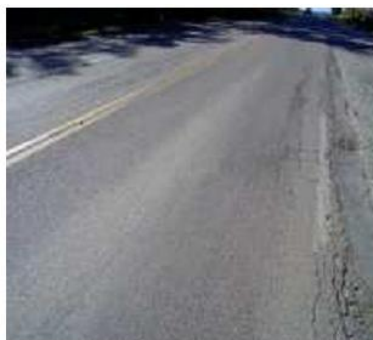
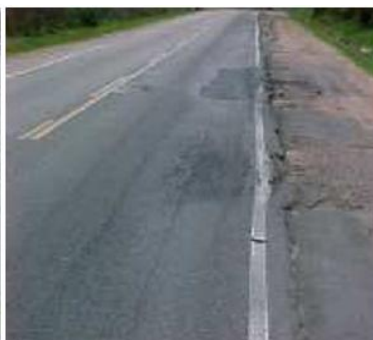
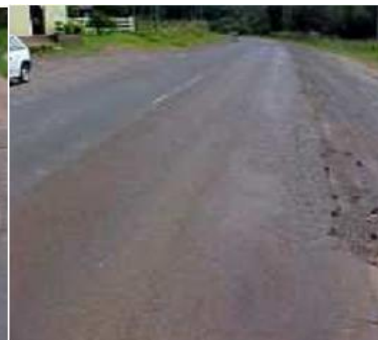
**Figura 11 – Erosão de Bordo**  
**Severidade 1**

Consiste, em geral, do resultado último das trincas de bordo da severidade 3, quando nenhuma intervenção é aplicada.

- Severidade 1: o defeito esta presente em menos de 10% da extensão do segmento;
- Severidade 2: entre 10 e 50% da extensão do segmento conta com a presença do defeito;
- Severidade 3: mais de 50% da extensão do segmento conta com a presença do defeito.

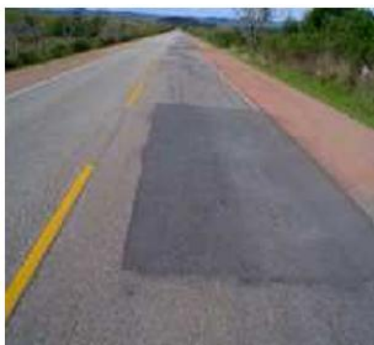
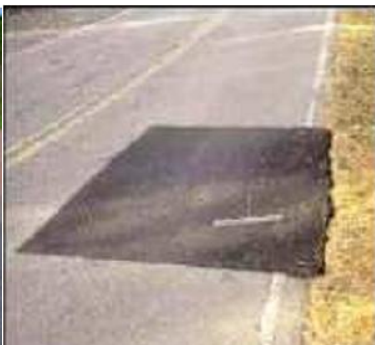
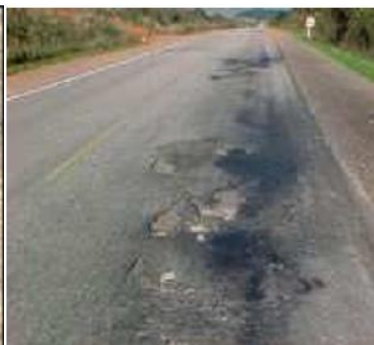
**Figura 12 - Remendos**  
**Severidade 1**

Um remendo consiste de um reparo aplicado a uma área localizada do pavimento. Deve ser considerado um defeito, independente do seu desempenho, na medida em que uma área remendada e/ou a área do pavimento no seu entorno não se comportam, em geral, tão bem quanto uma seção de pavimento original. Embora a sua execução leve a uma redução da irregularidade do pavimento, em relação à condição inicial, os próprios remendos introduzem certos níveis de irregularidade, em função da qualidade de sua execução.

- Severidade 1: o remendo se encontra em boas condições e sua presença introduz pouca ou nenhuma irregularidade;
- Severidade 2: o remendo se encontra um pouco deteriorado e/ou sua presença introduz irregularidade significativa;
- Severidade 3: o remendo se encontra severamente deteriorado e/ou introduz muita irregularidade. Requer substituição imediata.

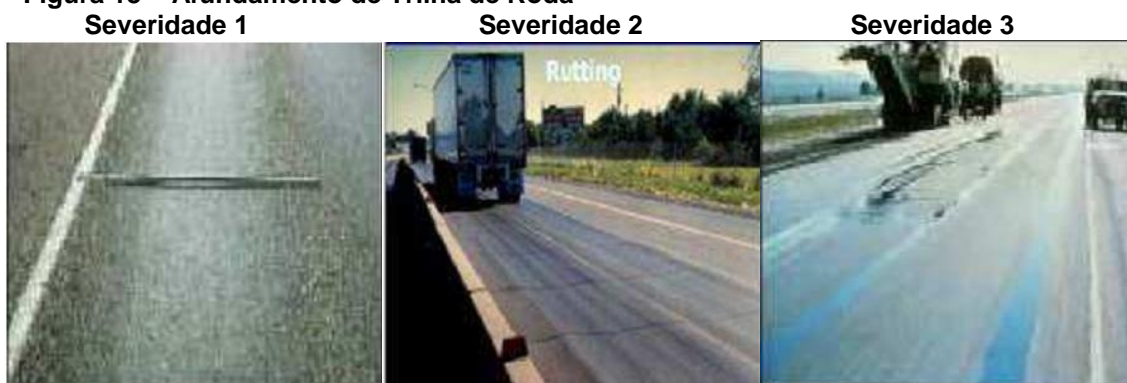
**Figura 13 – Afundamento de Trilha de Roda**

Depressão longitudinal localizada as trilhas de roda. Trata-se de uma deformação permanente do pavimento, devido à ação repetida e canalizada das cargas do tráfego, que produzem deformações de consolidação volumétrica e distorção cisalhante em todas as camadas do pavimento. Elevações ao longo dos lados do afundamento podem ocorrer. Em muitos casos, os afundamentos podem ser observados apenas após uma chuva, ocasião em que há acúmulo de água nas trilhas de roda.

- Severidade 1: afundamento médio entre 6 e 13 mm;
- Severidade 2: afundamento médio entre 13 e 25 mm;
- Severidade 3: afundamento médio maior que 25 mm.

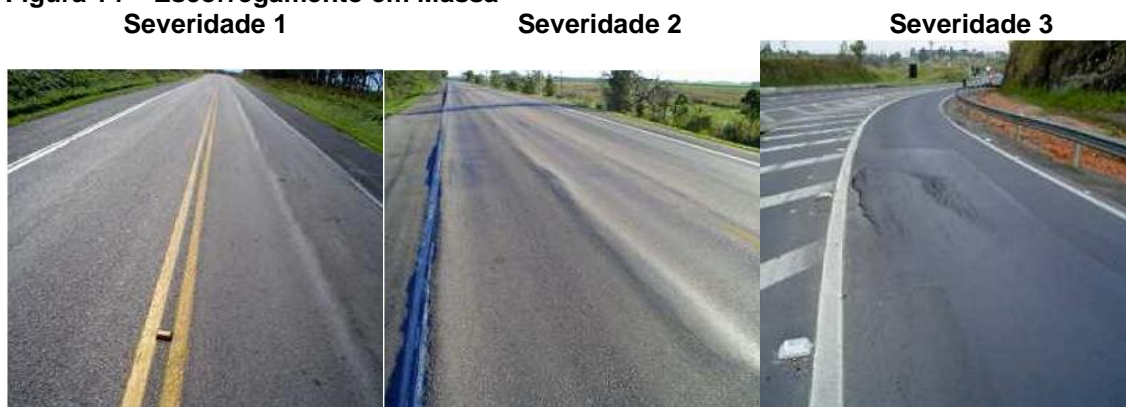
**Figura 14 – Escorregamento em Massa**

Formação de ondulações na superfície devido à instabilidade da mistura asfáltica sob as condições climáticas e de tráfego vigentes. Não há um padrão definido, exceto pela tendência de a massa asfáltica ser expulsa pelo tráfego para áreas fora das trilhas de roda.

- Severidade 1: afeta pouco o rolamento., nas velocidades operacionais das vias;
- Severidade 2: afeta o conforto ao rolamento na velocidades operacionais das vias, mas não a segurança;
- Severidade 3: afeta significativamente o conforto ao rolamento e compromete a segurança do tráfego, exigindo reduções de velocidade.
