**APLICAÇÃO DE TÉCNICAS DE INSPEÇÃO EM PONTES DE  
MADEIRA DO MUNICÍPIO DE CUNHA PORÃ – SC**

**TRABALHO DE CONCLUSÃO DE CURSO**

**APLICAÇÃO DE TÉCNICAS DE INSPEÇÃO EM PONTES DE  
MADEIRA DO MUNICÍPIO DE CUNHA PORÃ - SC**

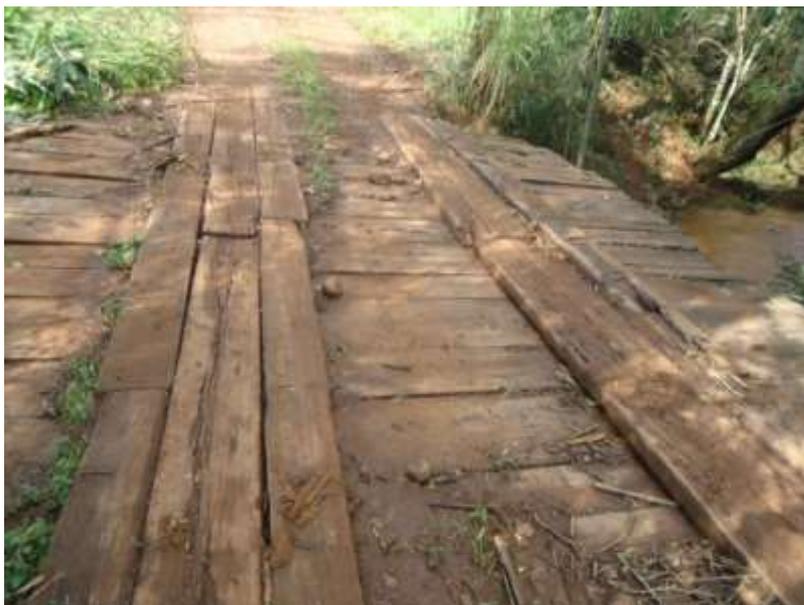
**Figura 33 – Inspeção Visual da Ponte P001**

Com o emprego da técnica de inspeção visual (Figura 33) constatou-se que a ponte P001 tem 90% das suas peças danificadas no tabuleiro. Com a técnica de percussão: interpretação sonora com martelo (Figura 34) constatou-se que 80% das peças do tabuleiro da ponte P001 estão danificadas. Já com a técnica de sondagem superficial (Figura 35) constatou-se que a ponte P001 tem 70% das suas peças danificadas no tabuleiro. Conforme exemplifica a Figura 31.

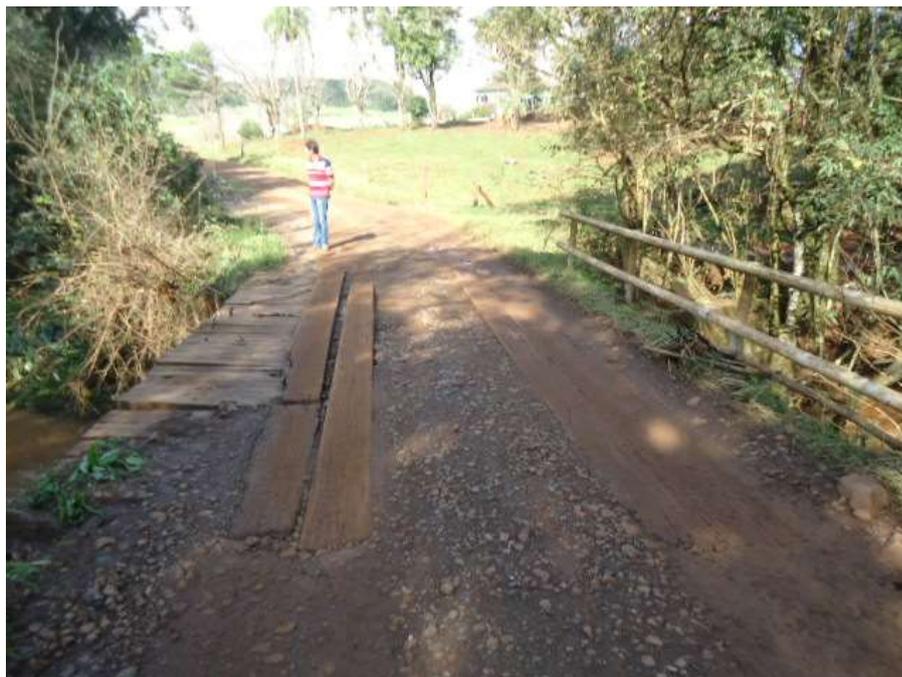
**Figura 39 – Inspeção Visual da Ponte P002**

Com o emprego da técnica de inspeção visual (Figura 39) constatou-se que a ponte P002 tem 67% das suas peças danificadas no tabuleiro. Com a técnica de percussão: interpretação sonora com martelo (Figura 40) constatou-se que 56% das peças do tabuleiro da ponte P002 estão danificadas. Já com a técnica de sondagem superficial constatou-se que a ponte P002 tem 44% das suas peças danificadas no tabuleiro. Conforme exemplifica a Figura 37.

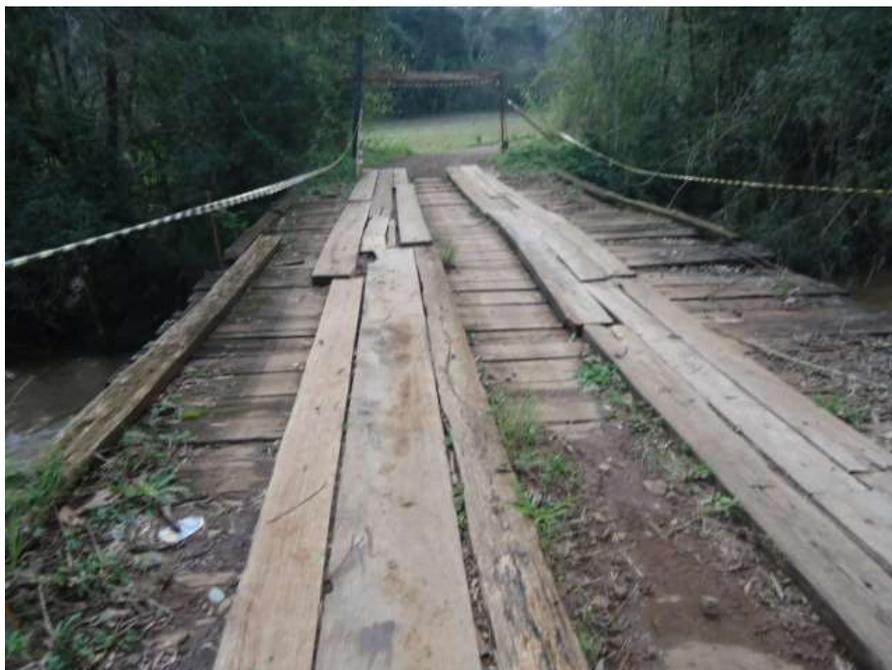
**Figura 45 – Inspeção Visual da Ponte P003**

Com o emprego da técnica de inspeção visual (Figura 45) constatou-se que a ponte P003 tem 80% das suas peças danificadas no tabuleiro. Com a técnica de percussão: interpretação sonora com martelo constatou-se que 84% das peças do tabuleiro da ponte P003 estão danificadas. Já com a técnica de sondagem superficial (Figura 47) constatou-se que a ponte P003 tem 68% das suas peças danificadas no tabuleiro. Conforme exemplifica a Figura 43.

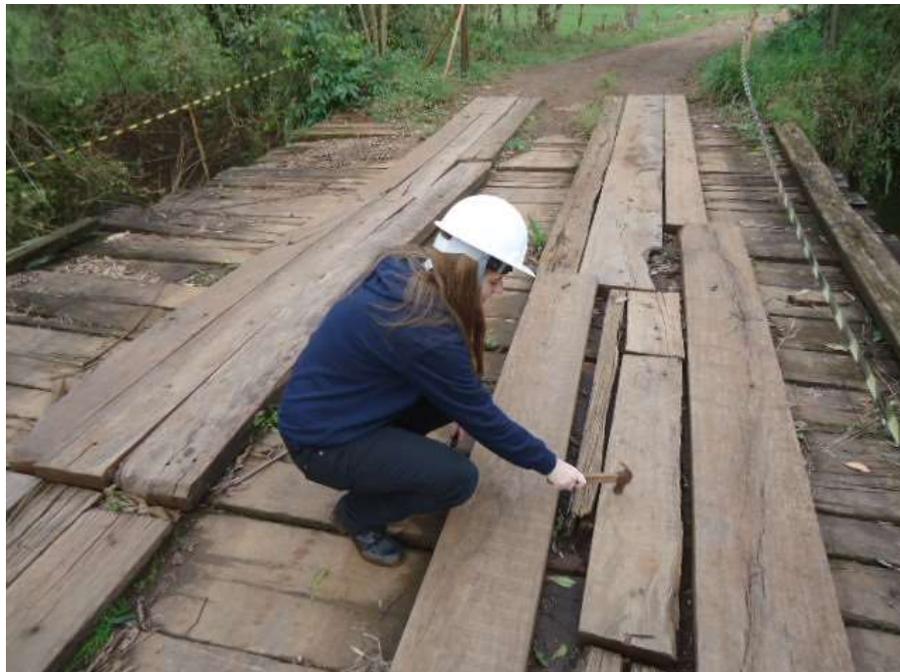
**Figura 46 – Técnica de percussão: interpretação sonora com martelo da Ponte P003**

Na avaliação do rodeiro da ponte P003, constatou-se que com a técnica de inspeção visual 71% das suas peças estão danificadas. Com a técnica de percussão: interpretação sonora com martelo (Figura 46) constatou-se que 59% das peças estão danificadas. Já com a técnica de sondagem superficial constatou-se que a ponte P003 tem 24% das suas peças danificadas. Conforme exemplifica a Figura 44.

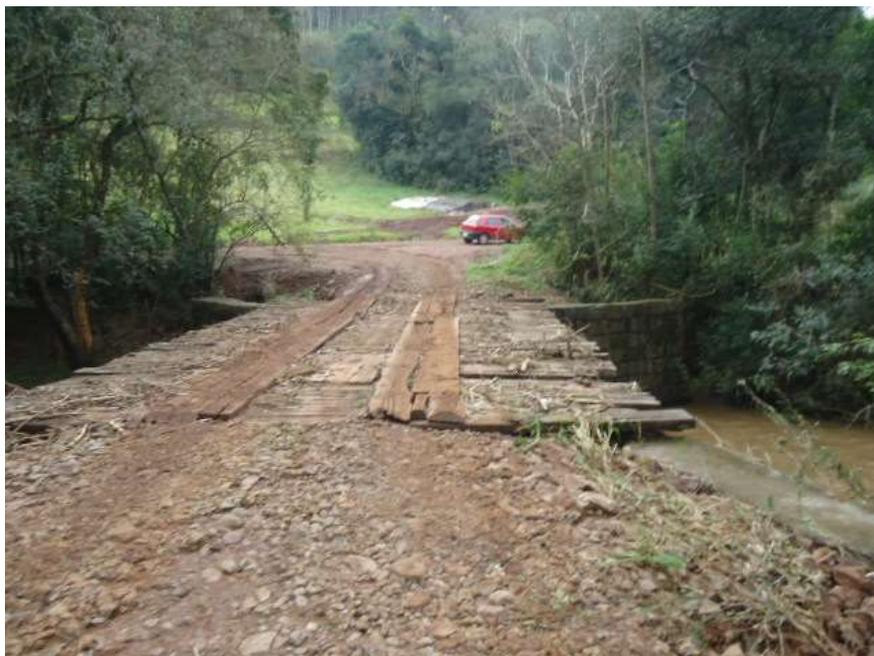
**Figura 51 – Inspeção Visual da Ponte P004**

Na avaliação do rodeiro da ponte P004, constatou-se que com a técnica de inspeção visual (Figura 51) 93% das suas peças estão danificadas. Com a técnica de percussão: interpretação sonora com martelo (Figura 52) constatou-se que 77% das peças estão danificadas. Já com a técnica de sondagem superficial (Figura 53) constatou-se que a ponte P004 tem 54% das suas peças danificadas. Conforme exemplifica a Figura 50.

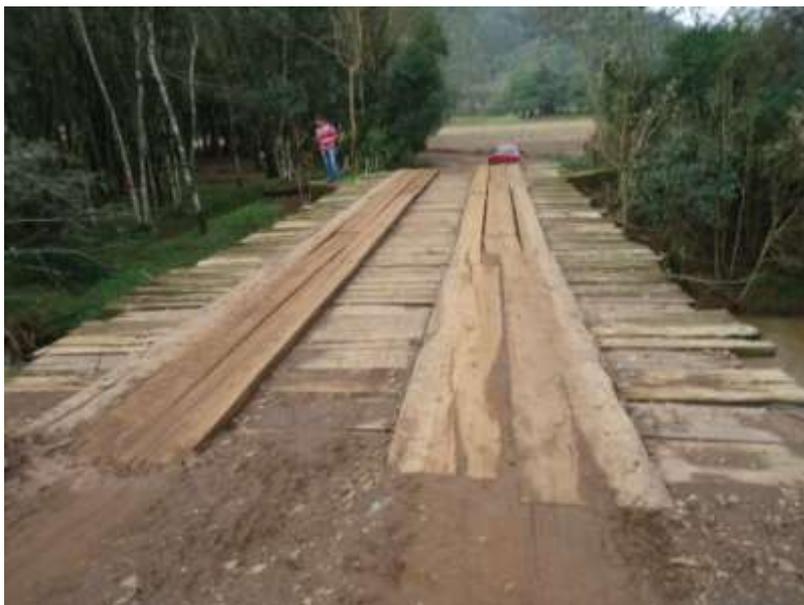
**Figura 57 – Inspeção Visual da Ponte P005**

Com o emprego da técnica de inspeção visual (Figura 57) constatou-se que a ponte P005 tem 53% das suas peças danificadas no tabuleiro. Com a técnica de percussão: interpretação sonora com martelo constatou-se que 60% das peças do tabuleiro da ponte P005 estão danificadas. Já com a técnica de sondagem superficial (Figura 59) constatou-se que a ponte P005 tem 50% das suas peças danificadas no tabuleiro. Conforme exemplifica a Figura 55.

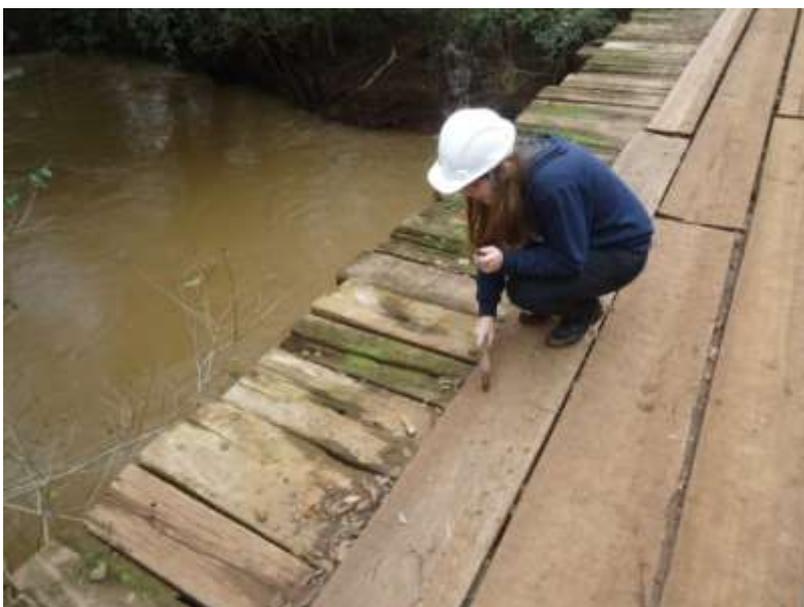
**Figura 58 – Técnica de percussão: interpretação sonora com martelo da Ponte P005**

Na avaliação do rodeiro da ponte P005, constatou-se que com a técnica de inspeção visual 14% das suas peças estão danificadas. Com a técnica de percussão: interpretação sonora com martelo (Figura 58) constatou-se que 21% das peças estão danificadas. Já com a técnica de sondagem superficial não foi identificada nenhuma peça danificada. Conforme exemplifica a Figura 56.
