**APLICAÇÃO DO MÉTODO DO PCI – *PAVIMENT CONDITIONS INDEX*  
– PARA DETERMINAÇÃO DE SERVIÇOS DE RESTAURAÇÃO E  
MANUTENÇÃO EM UM TRECHO DA AVENIDA TUPI DE PATO  
BRANCO-PR**

**TRABALHO DE CONCLUSÃO DE CURSO**

**2016**

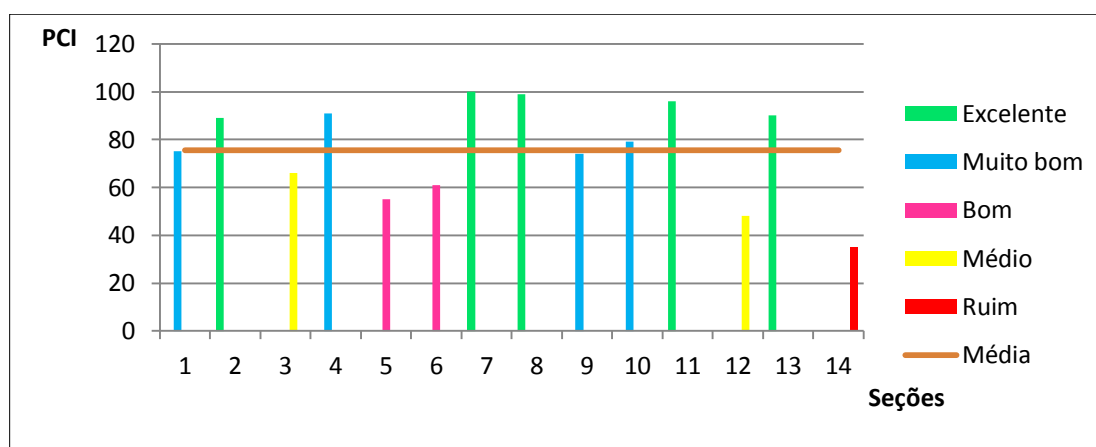
**Figura 31 – Valor do PCI para cada seção estudada**  
Fonte: Autoria própria.

Como se pode observar pela Figura 31, a condição do trecho em estudo é muito boa, apenas uma seção está em condições ruins, o que faz com que o tráfego flua normalmente, sem grandes danos aos veículos e à comodidade dos usuários.

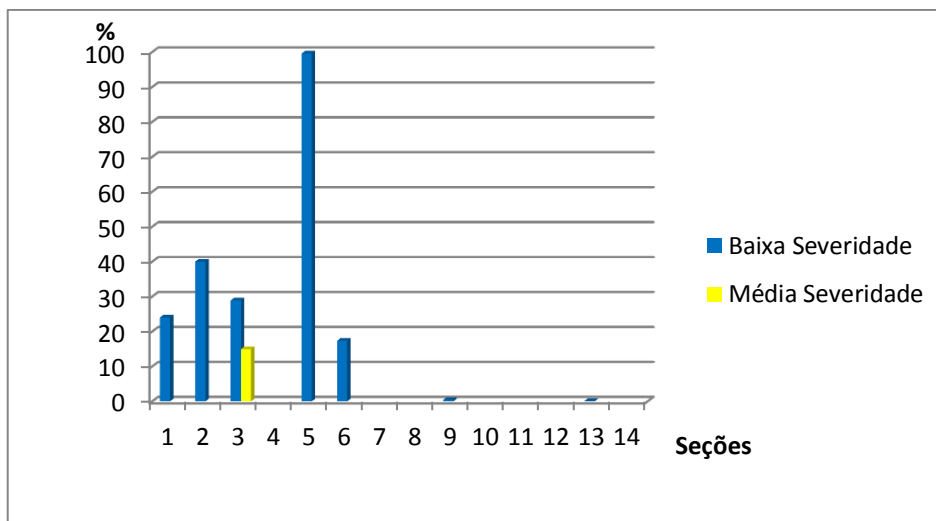
**Figura 32 – Extensão de desgaste ao longo das seções**  
**Fonte: Autoria própria.**

O desgaste de baixa severidade foi um dos defeitos mais recorrentes ao longo do trecho em estudo como pode ser observado na Figura 32, provavelmente ocasionado pelo grande tráfego que o percorre, além do envelhecimento do revestimento e do intemperismo.

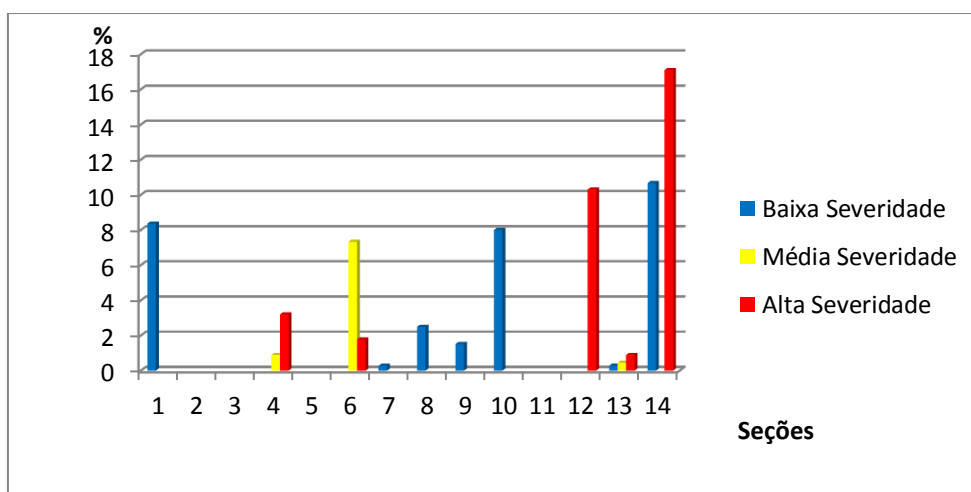
**Figura 33 – Extensão de fissuras longitudinais ao longo das seções**  
**Fonte: Autoria própria.**

Outro defeito que se destacou na maioria das seções foram as fissuras longitudinais como se pode perceber pela Figura 33, que mesmo com grau de severidade variado se fez presente ao longo da mesma. Esse tipo de defeito provavelmente em virtude do tráfego e da variação climática que a cidade sofre ao longo do ano (causando retração no revestimento asfáltico).

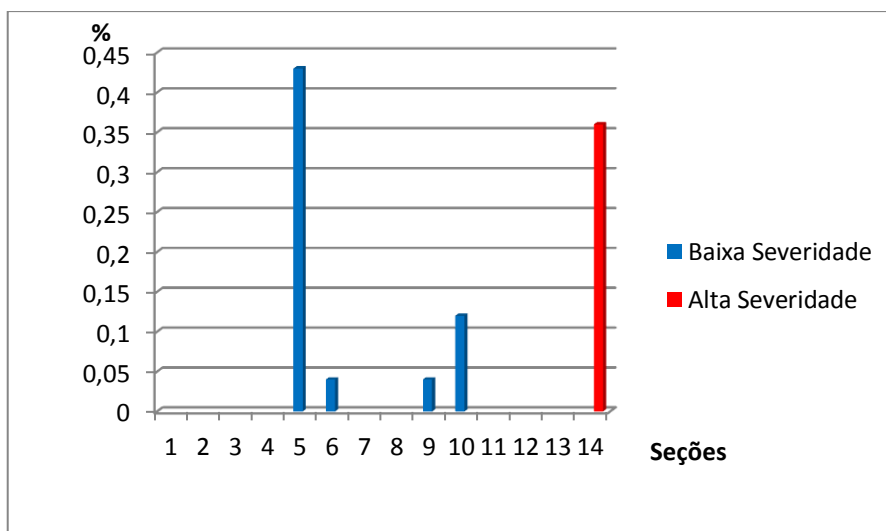
**Figura 34 – Extensão de painéis ao longo das seções**  
**Fonte: Autoria própria.**

As panelas se manifestaram em 5 seções como pode ser constatado na Figura 34. As mesmas resultaram provavelmente das trincas, afundamento e dos desgastes, agravadas pela água das chuvas.

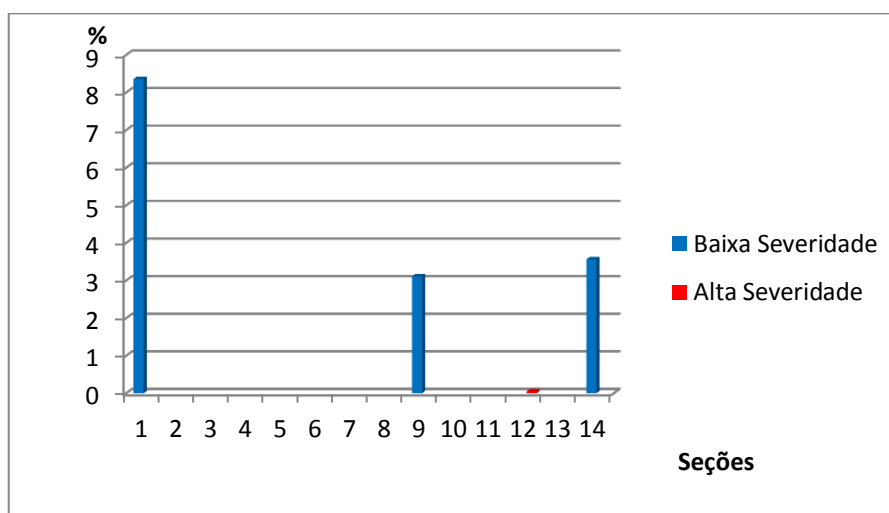
**Figura 35 – Extensão de remendos ao longo das seções**  
**Fonte: Autoria própria.**

Os remendos estavam presentes em 4 seções estudadas como é mostrado na Figura 35. Estes provavelmente foram executados a fim de corrigir alguma anomalia que o pavimento já tenha apresentado ao longo desses seis anos de vida útil do mesmo.

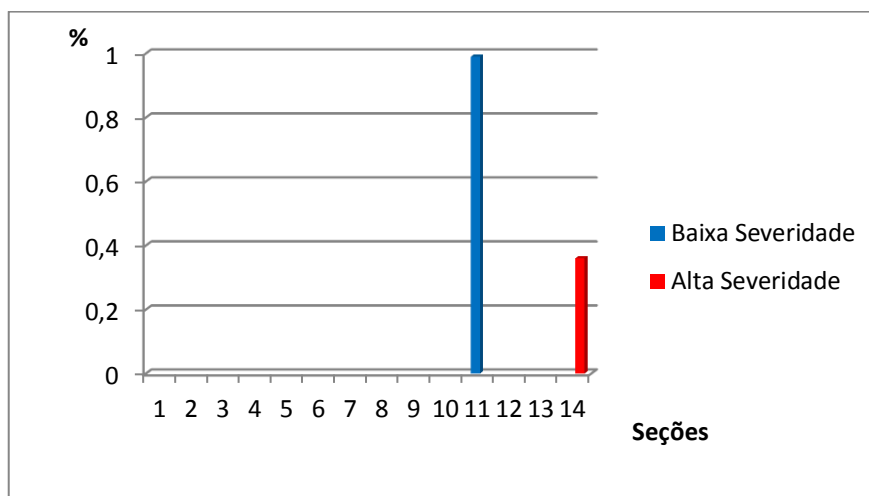
**Figura 36 – Extensão de escorregamento de massa ao longo das seções**  
**Fonte: Autoria própria.**

O escorregamento de massa esteve presente apenas em duas seções como pode ser observado na Figura 36, provavelmente ocasionado por instabilidade da mistura asfáltica devido ao tráfego e ao intemperismo.

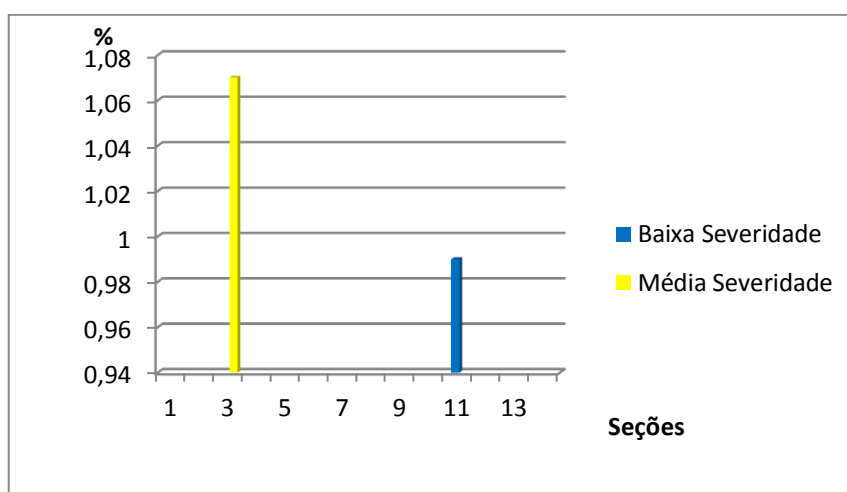
**Figura 37 – Extensão de afundamento localizado ao longo das seções**  
**Fonte: Autoria própria.**

O afundamento de trilho estava presente em apenas duas seções analisadas como pode ser verificado na Figura 37, provavelmente proveniente da deformação plástica do pavimento, já que o fluxo de veículos comerciais na via é considerável.
