**AVALIAÇÃO DA TRAFEGABILIDADE DA ESTRADA RURAL
PEABIRU I, TOLEDO-PR**

TRABALHO DE CONCLUSÃO DE CURSO

TOLEDO - PR
2017

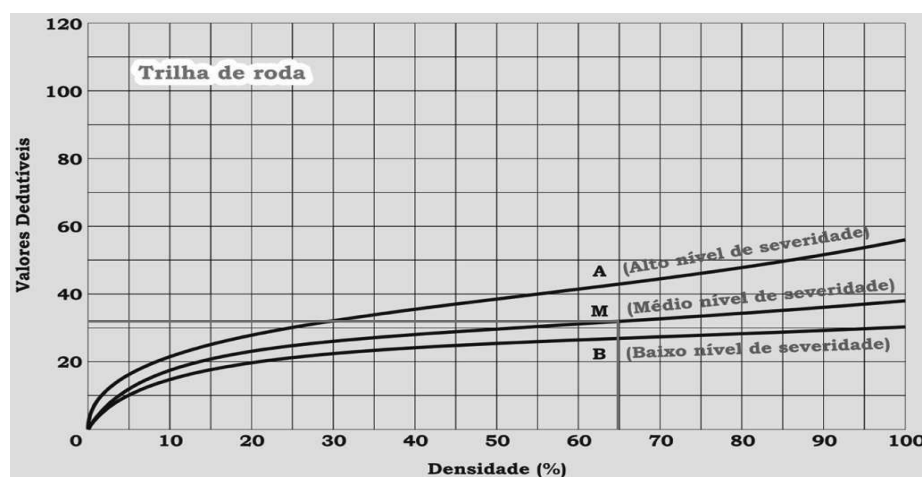
Figura 41 – Determinação dos valores de dedução (VDU) pelos ábacos ICRNP

Com as severidades classificadas, e com a extensão do defeito sobre a área do trecho, determinou-se a densidade de cada um dos defeitos, bem como o valor de dedução (VD) de cada um com o auxílio dos ábacos do método ICRNP, como mostra a Figura 41. Os valores considerados para cálculo da densidade são apresentados na Tabela 2.

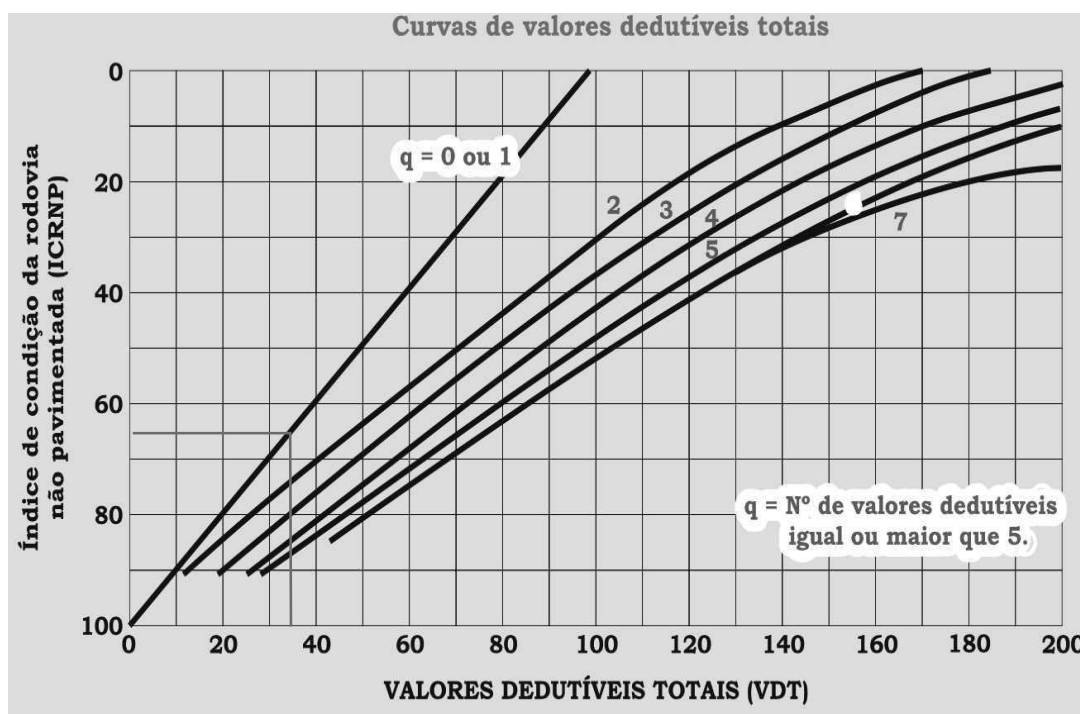
Figura 42 – Determinação do índice ICRNP para a Subseção 1

Obteve-se VDT igual a 34, e com o auxílio do ábaco da Figura 42, encontrou-se o índice ICRNP da subseção igual a 65 e, portanto, sua classificação quanto sua qualidade é Boa.

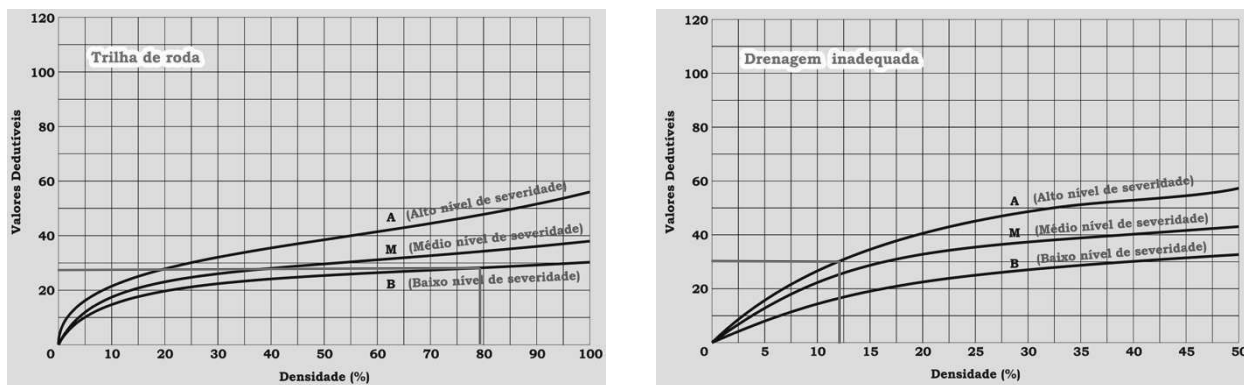
Figura 44 - Determinação dos valores de dedução (VDU) pelos ábacos ICRNP

Determinou-se, posteriormente, o valor de dedução (VD) de cada defeito com o auxílio dos ábacos do método ICRNP, Figura 44, obtendo-se:

- Excesso de poeira: 2;
- Trilha de rodas: 28;
- Drenagem Inadequada: 30

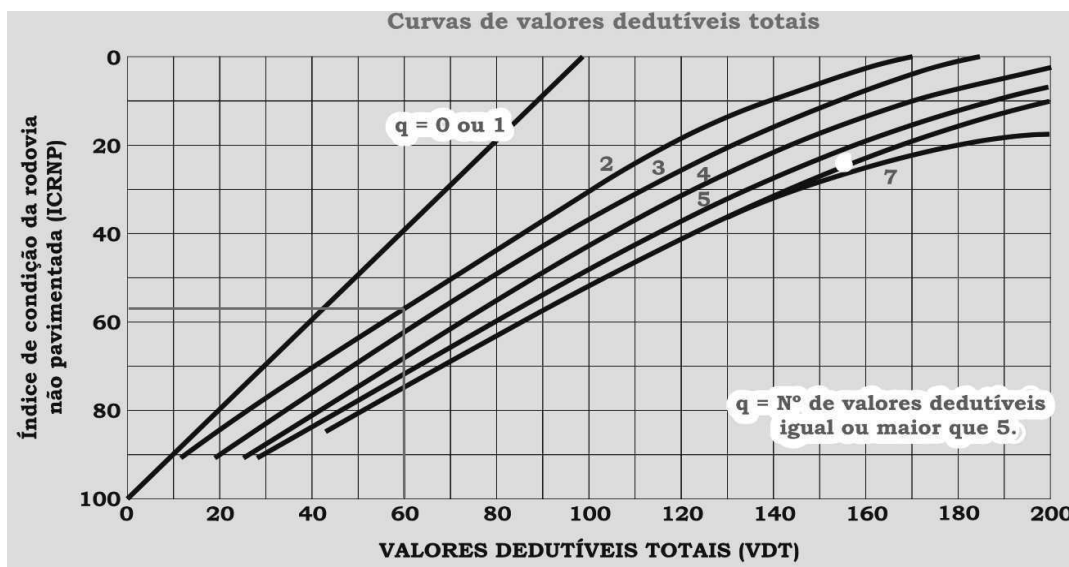
Figura 45 – Determinação do índice ICRNP para a Subseção 2

$$VDT = 2 + 28 + 30 = 60 \quad (7)$$

Por fim, preencheu-se a planilha de avaliação e inspeção e classificou-se a condição da subseção da estrada, como mostra o Quadro 9. Conclui-se que o índice de ICRNP da subseção é igual a 56 e, portanto, sua classificação quanto sua qualidade é Boa.

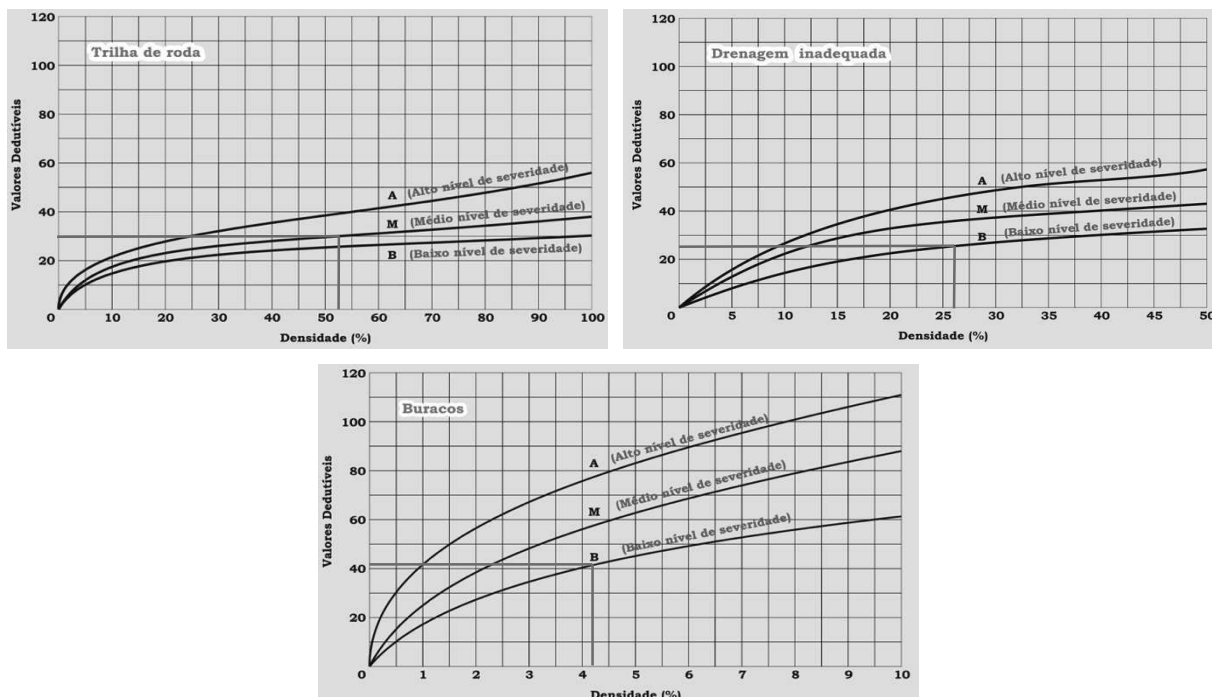
Figura 47 – Determinação dos valores de dedução (VDU) pelos ábacos ICRNP

Determinou-se o valor de dedução (VD) de cada defeito com o auxílio dos ábacos do método ICRNP, como mostra a Figura 47, obtendo-se:

- Trilha de rodas: 30
- Drenagem Inadequada: 25
- Buracos: 42

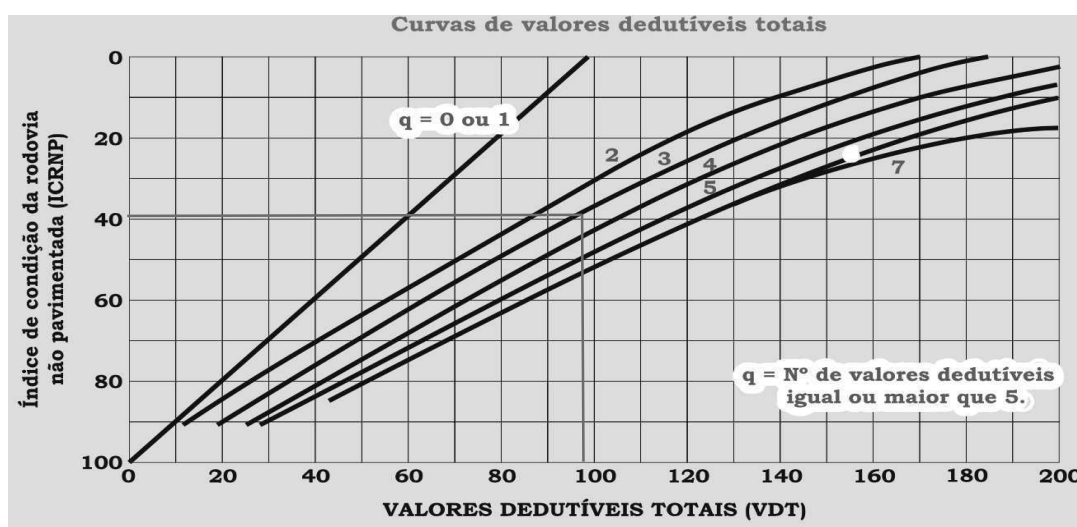
Figura 48 – Determinação do índice ICRNP para a Subseção 3

$$VDT = 30 + 25 + 42 = 97 \quad (8)$$

Por fim, preencheu-se a planilha de avaliação e inspeção e classificou-se a condição da subseção da estrada, como mostra o Quadro 10, obtendo-se um índice

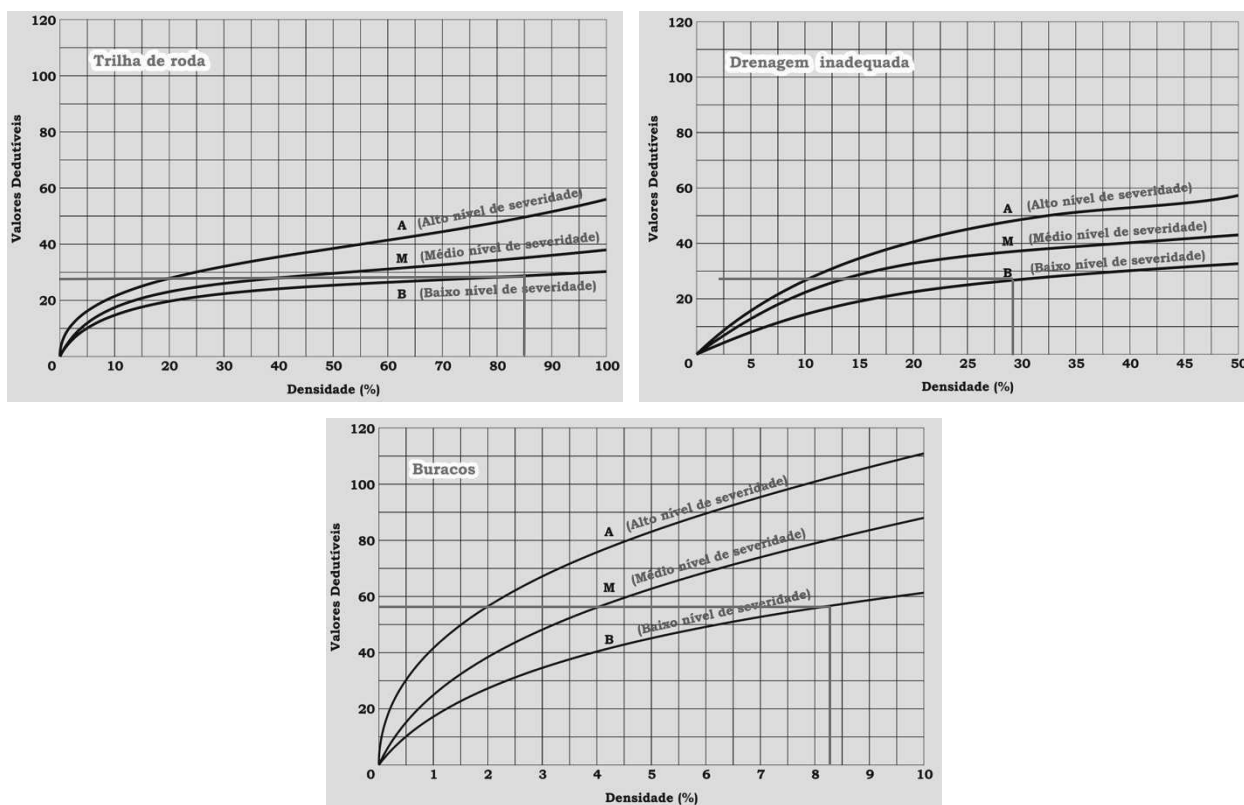
Figura 50 – Determinação dos valores de dedução (VDU) pelos ábacos ICRNP

DEFEITO	QUANTIDADE (Q)	K	DENSIDADE ($D = \frac{Q \cdot k \cdot 100}{US}$)
Drenagem lateral inadequada (m)	23,50	3,281	29,49
Buracos (un)	2,00	10,76	8,23
Trilha de rodas (m ²)	222,30	1	85

Determinou-se o valor de dedução (VD) de cada defeito com o auxílio dos ábacos do método ICRNP, Figura 50, obtendo-se: 27 para as Trilha de rodas, 57 para os buracos e 26 para drenagem.

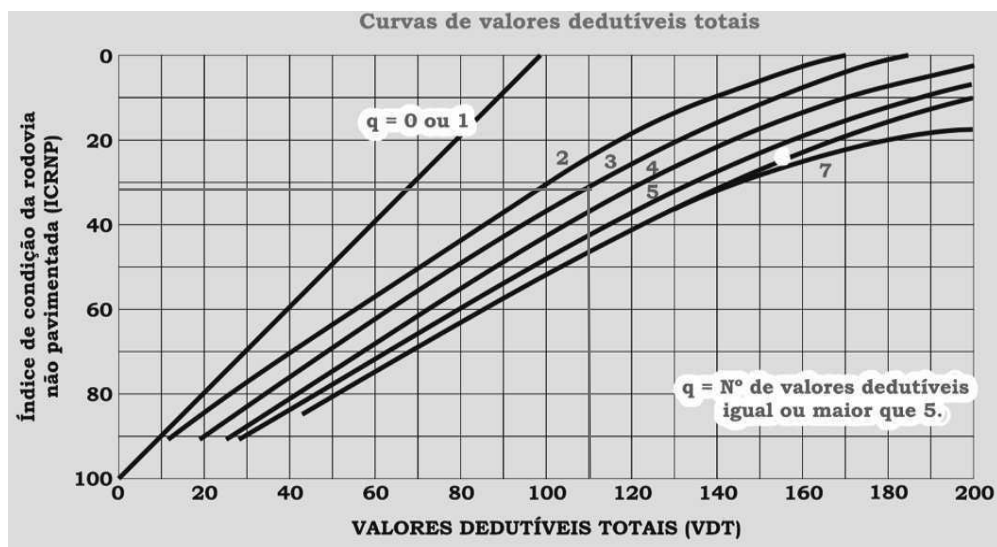
Figura 51 – Determinação do índice ICRNP para a Subseção 4

Por fim, preencheu-se a planilha de avaliação e inspeção e classificou-se a condição da subseção da estrada, como apresenta o Quadro 11, como o índice de ICRNP da subseção é igual a 32, sua classificação quanto sua qualidade é Pobre.
