**ESTUDO COMPARATIVO ENTRE O CUSTO DE ADEQUAÇÃO À
LEGISLAÇÃO E O DE PENALIDADES APLICÁVEIS NA ESCAVAÇÃO
E FUNDAÇÃO DE EDIFÍCIOS RESIDENCIAIS MULTIFAMILIARES**

MONOGRAFIA DE ESPECIALIZAÇÃO

O canteiro de obras escolhido para aplicação deste estudo está localizado no município de Itajaí, Santa Catarina, conforme figura 2.

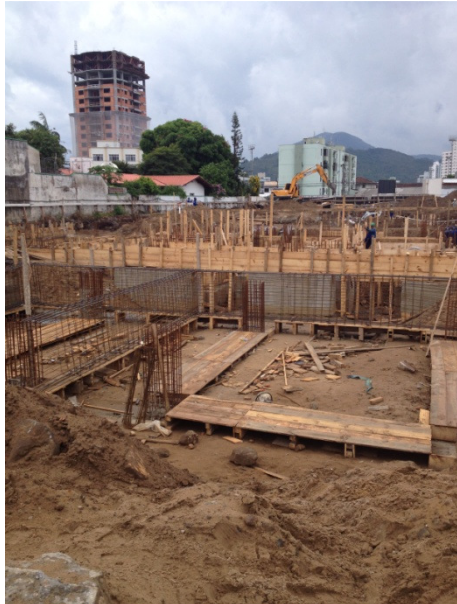
As figuras a seguir mostram algumas das situações de não conformidades evidenciadas nas obras de escavações e fundações. As Figuras 25 e 26 mostram parte da área onde estavam sendo executados os serviços de fundação. Já as Figuras 27, 28, 29 e 30 remetem ao

Figura 25: Área de escavação/fundação.
Fonte: Arquivo pessoal, 2014.

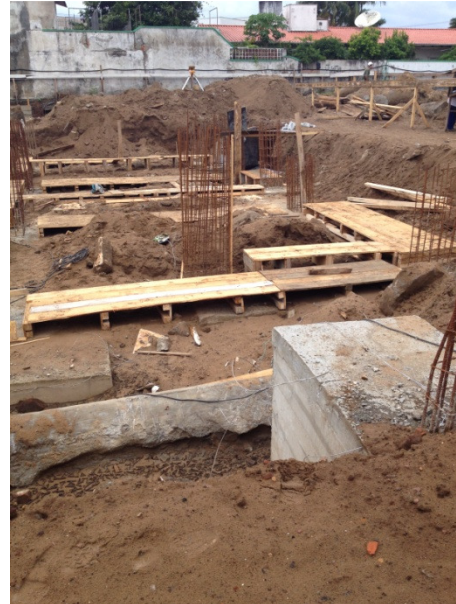
Figura 26: Área de escavação/fundação.
Fonte: Arquivo pessoal, 2014.
