**ANÁLISE DE FALHAS BASEADA EM ENGENHARIA DA CONFIABILIDADE EM
UMA BOMBA CENTRÍFUGA NO PROCESSO RELIQUEFAÇÃO DE AMÔNIA
DE UMA PLANTA PETROQUÍMICA**

MONOGRAFIA DE ESPECIALIZAÇÃO

**CURITIBA
2018**

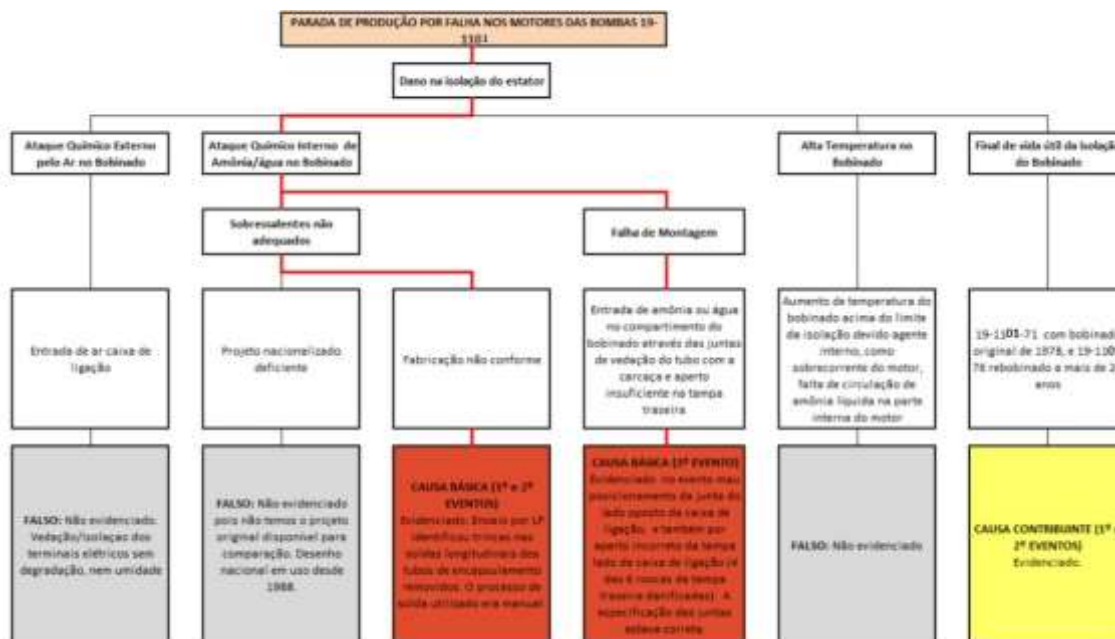
Figura 4.1 – Árvore de eventos elaborada a partir dos levantamentos obtidos

Com base nos dados levantados, foi montada a árvore de eventos conforme mostra a figura 4.1.

É constatado que várias combinações de eventos levaram perda de função do sistema e, em decorrência, a parada de produção da planta.

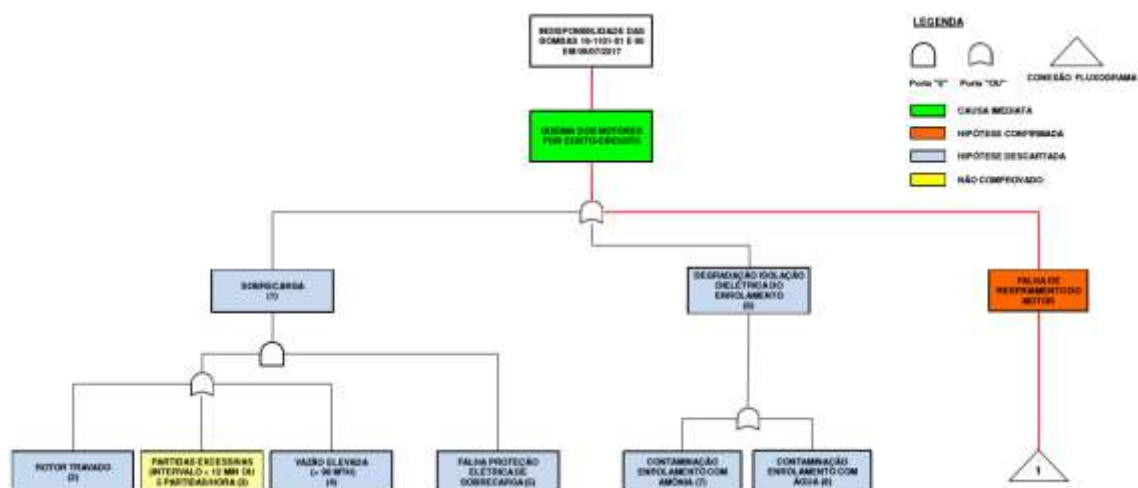
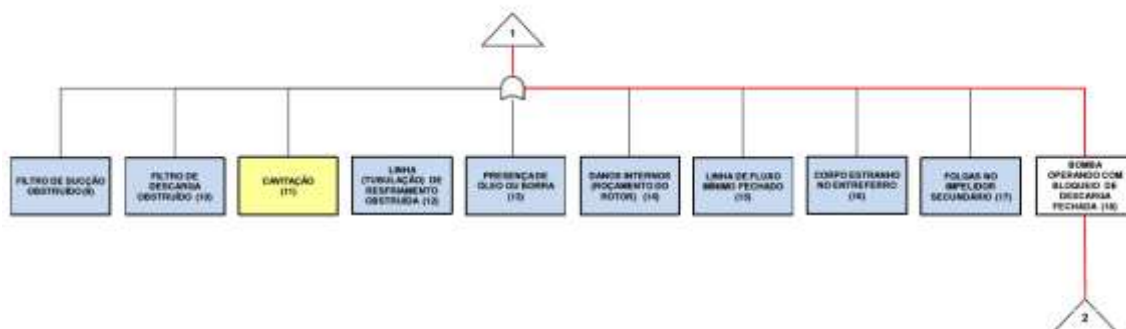
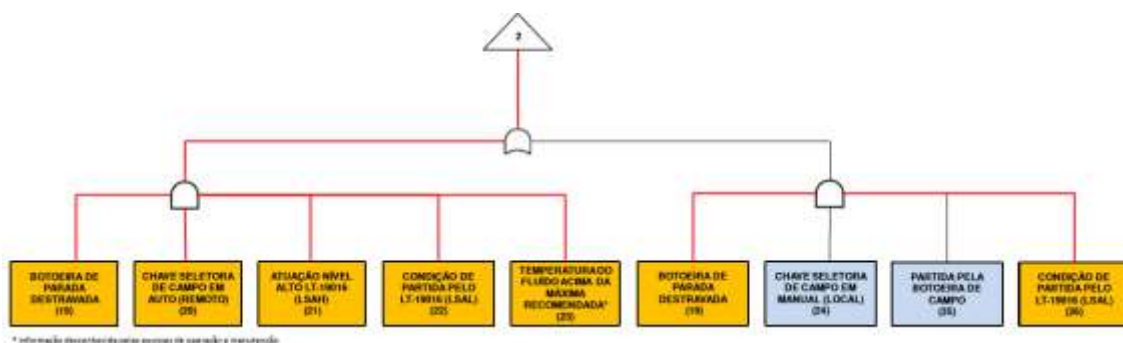
Para análise das causas da falha das bombas foi utilizada a metodologia da árvore de falhas, apresentada nas figuras 4.5, 4.6 e 4.7 com todas as

hipóteses confirmadas ou descartadas após comprovação com dados históricos disponíveis dos sistemas supervisório e de eventos do sistema de intertravamento, entrevistas com os envolvidos e das inspeções nos equipamentos avariados.

A árvore de falhas evidencia as possíveis causas do problema que levaram a perda de função do sistema e, por consequência, parada de produção.

Pela análise da árvore de falhas apresentadas nas figuras 4.5, 4.6 e 4.7 e posteriormente analisando o quadro 4.1 ficaram estabelecidas como causas básicas a falha no procedimento de bloqueio, impedindo partida indevida das bombas, falha de reconhecimento e tratamento de sinalização e alarmes de nível alto e falha do transmissor de nível LT-19016, quando a unidade estiver parada. Como causa contribuinte, havia o desconhecimento das equipes de
