**UNIVERSIDADE TECNOLÓGICA FEDERAL DO PARANÁ
DEPARTAMENTO ACADÊMICO DE CONSTRUÇÃO CIVIL
ESPECIALIZAÇÃO EM PATOLOGIA DAS CONSTRUÇÕES**

**INSPEÇÃO NO PÓS OCUPAÇÃO DE EMPREENDIMENTO DE
INTERESSE SOCIAL EM “LIGHT STEEL FRAME”**

Vinculado ao programa Minha Casa Minha Vida – Faixa 1, foi construído na cidade de Ponta Grossa/PR o conjunto Habitacional Amália II. Tal conjunto é composto por 339 unidades habitacionais, sendo que 40 unidades utilizaram o sistema construtivo de Light Steel Frame, conforme o DATEC 014 (Documento de Avaliação Técnica). As demais unidades habitacionais, foram edificadas em sistema construtivo convencional (alvenaria em bloco cerâmico).

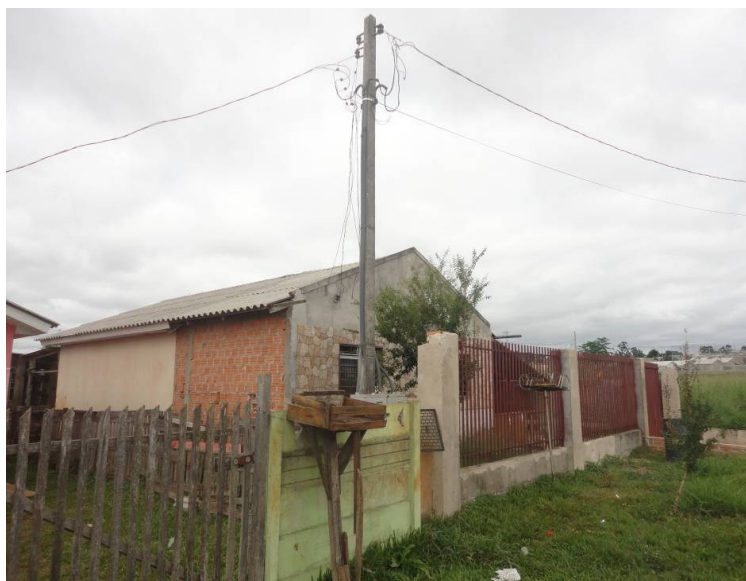
Figura 16– Unidade habitacional com ampliação do corpo da edificação
Fonte: Autor (2017)

Em relação às ampliações das unidades, restou identificado apenas uma unidade habitacional com ampliação do seu corpo principal. Fato este, que desperta curiosidade em relação aos aspectos construtivos empregados para à realização da

ampliação, uma vez que o sistema utilizado para tal feito, não é o mesmo da unidade (Light Steel Frame), mas sim o sistema convencional (estrutura de concreto armado e fechamento em alvenaria). Entretanto, a inspeção deste imóvel foi impedida pelo morador, restando apenas a inspeção externa. Abaixo segue a figura 13 referente a unidade “*sui generis*”.

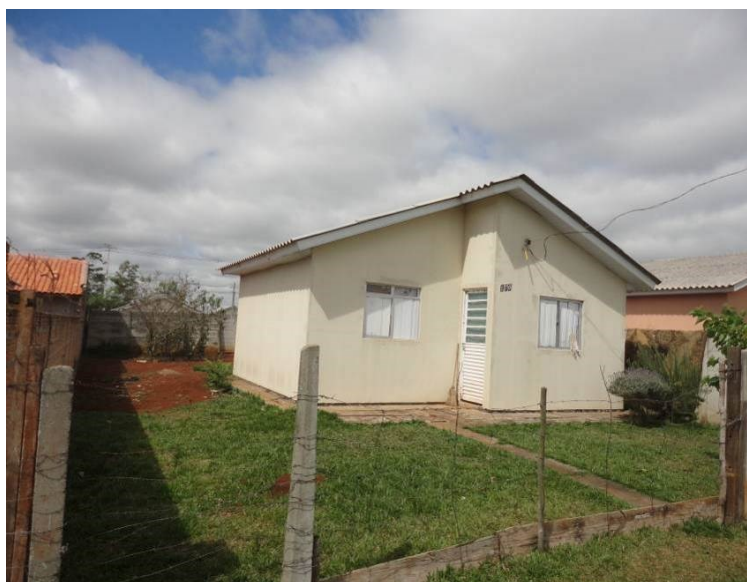
Figura 17- Unidade habitacional com substituição na porta de entrada
Fonte: Autor (2017)

Um fato recorrente em diversas unidades, foi a substituição da porta de entrada da unidade originalmente em aço, conforme figura 14 abaixo.

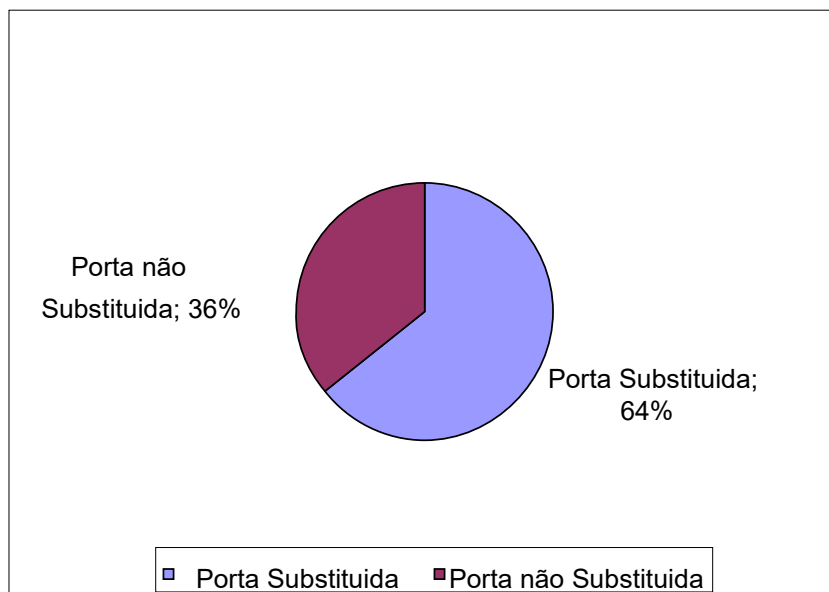
Figura 18 – Unidades habitacionais com substituição na porta de entrada
Fonte: Autor (2017)

Observa-se que 9 unidades substituirão a porta original de sua edificação, e que apenas 5 unidades manterão a porta original. Durante as inspeções, foi observada a “baixa qualidade aparente” das portas instaladas. Entretanto, esta constatação subjetiva, não tem caráter científico, uma vez que, para a correta verificação da conformidade deste elemento deve-se proceder aos ensaios previstos na norma técnica de esquadrias de aço. Entretanto, considerando o alto percentual de substituições das portas originais e o estado das portas que não foram substituídas, é possível concluir em favor da observação inicial a “baixa qualidade aparente” da porta externa de entrada.

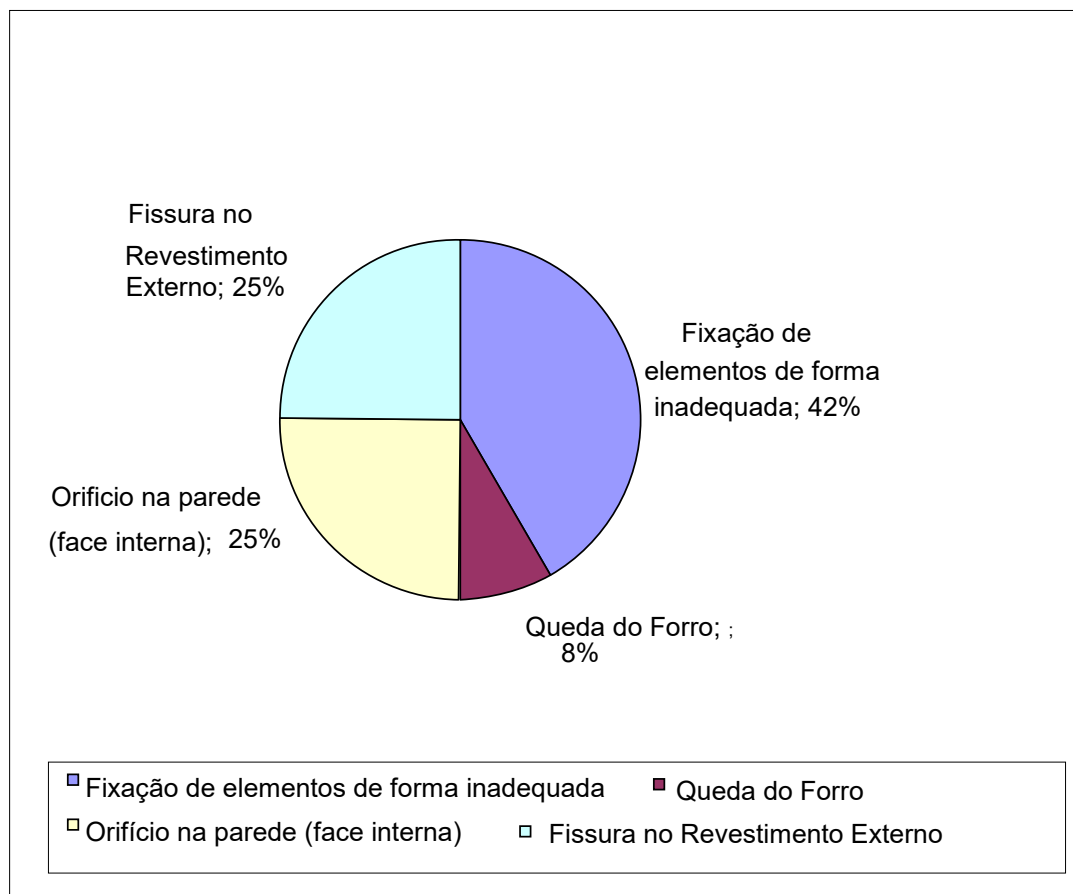
Figura 20- Unidades que apresentaram manifestações patológicas
Fonte: Autor (2017)

Observa-se que de um total de 12 de situações constatadas, não existem situações em que esteja envolvido, de forma direta, o sistema estrutural de Light Steel Frame. Todas as constatações versam sobre os fechamentos, externos e internos. De forma geral, salvo o item fissura no revestimento externo, são decorrentes do uso inadequado da edificação e/ou do desconhecimento do usuário em relação aos procedimentos corretos para o uso do mesmo.

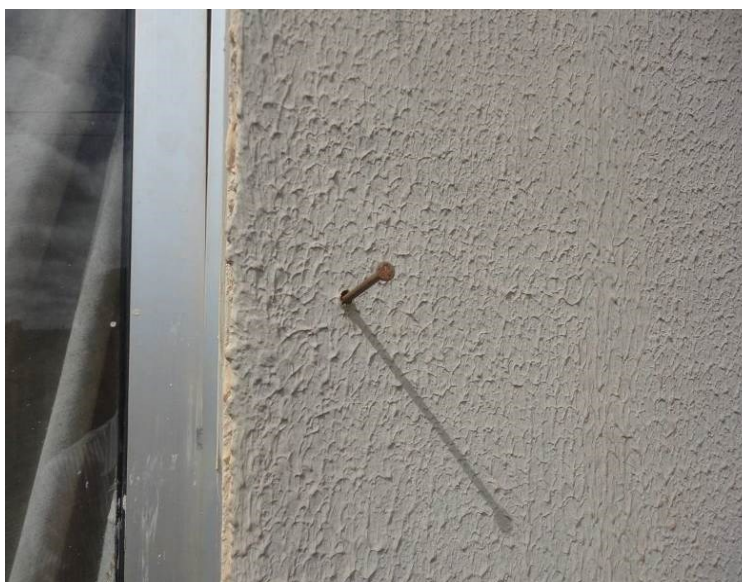
Figura 24– Exemplo de manifestação patológica
Fonte: Autor (2017)

De forma geral, os moradores das unidades manifestaram dúvidas em relação à forma de fixação de elementos junto às paredes (armários, quadros, gradis, etc). Tal fato, mesmo constando no manual do proprietário (procedimento para fixação dos elementos citados), ainda gerou um grande número de

reclamações. Na foto da figura 24, é possível verificar a utilização de um prego para, segundo o morador, a instalação da iluminação de natal.
