UNIVERSIDADE TECNOLÓGICA FEDERAL DO PARANÁ  
PROGRAMA DE PÓS-GRADUAÇÃO EM ENGENHARIA CIVIL  
MESTRADO EM ENGENHARIA CIVIL

**MODELO DE SISTEMA DE GESTÃO DE SEGURANÇA DO TRABALHO EM  
OBRAS DE CONSTRUÇÃO CIVIL: APLICAÇÃO EM UM CANTEIRO DE OBRAS  
DE UMA EDIFICAÇÃO PÚBLICA**

DISSERTAÇÃO

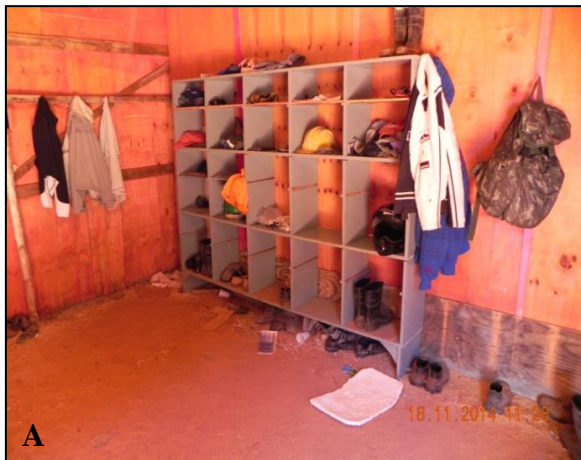
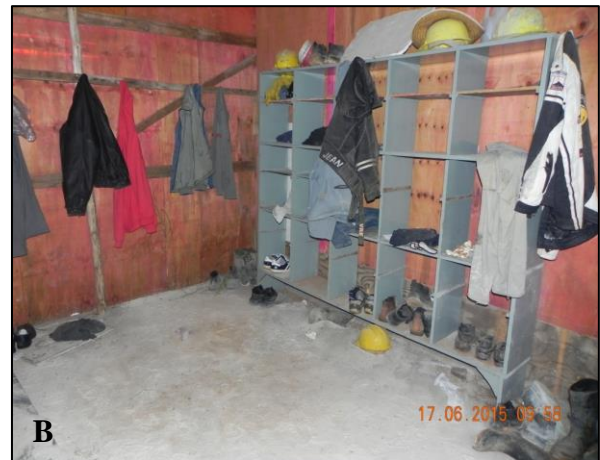
Figura 13 - Não conformidades encontradas no vestiário. A) Armários não são dotados de fechadura; B) Pisos em concreto do vestiário executado nove meses após o início da obra.  
Fonte: a autora (2016).

Conforme a Figura 13, com relação às não conformidades encontradas no vestiário da área de vivência, destaca-se a falta de armários individuais, dotados de fechadura. Com relação ao piso, somente após nove meses de execução da obra, o mesmo foi concretado com restos de concreto da obra.

Ainda se destaca, no final da obra, além da falta de armários individuais com cadeados, se encontrava bastante desordem no vestiário, sem o mesmo estar adequadamente higienizado, e também não havia bancos em número suficiente para todos os trabalhadores. As demais pendências referentes ao vestiário foram corrigidas ao longo da obra.

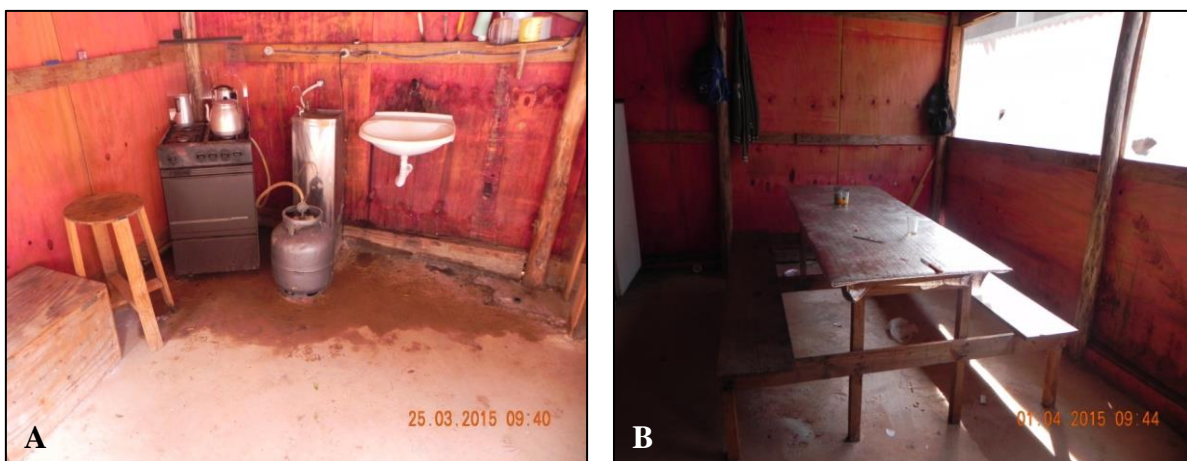
Figura 14 - Não conformidades encontradas no local de refeição. A) O botijão de GLP encontra-se dentro do local de refeições; B) O local de refeição não possui capacidade para atender todos os trabalhadores. Fonte: a autora (2016).

Ao analisar a Figura 14, com relação as não conformidades encontradas no local de refeições, destaca-se que dentro do referido ambiente encontra-se o fogão ligado a um botijão de gás dentro do próprio local de utilização, se tratando de uma infração de Grau 3. Ainda, nota-se uma mesa com número insuficiente de assentos para todos os trabalhadores, e com tampo poroso, feito com um maderite com inúmeras imperfeições.

Outra não conformidade encontrada, é altura do pé direito do local de refeições. Toda a área de vivência foi construída com pé direito de 2,50m (dois metros e cinquenta centímetros), e de acordo com o item 18.4.2.11 alínea “1”, o local para refeições deveria possuir 2,80m (dois metros e oitenta centímetros).

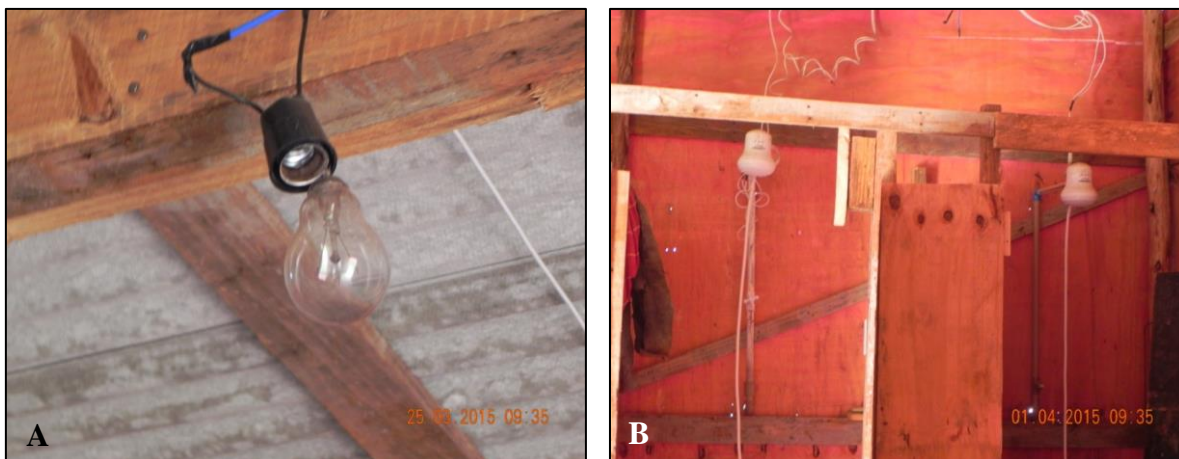
Figura 15 - Não conformidades encontradas nas instalações elétricas da área de vivência. A) Instalações elétricas improvisadas, em desacordo com a norma; B) Chuveiro sem aterramento, com instalação elétrica inadequada; sem caimento adequado do piso; e sem suporte para sabonete.  
Fonte: a autora (2016).

Destacam-se, em toda a área de vivência, inconformidades com as instalações elétricas. Conforme a Figura 15 observam-se as instalações elétricas de forma improvisadas e precárias. Ainda com relação aos chuveiros, observou-se que os mesmos se encontravam sem caimento adequado do piso, com portas que não fechavam direito, paredes molhadas, umidade excessiva, e sem porta sabonete e porta toalhas.

Após as notificações, foi executado um novo ambiente para os chuveiros na área de vivência, com as instalações elétricas adequadas, aterramento, e com paredes e portas de material superior ao anterior. Conforme a Figura 16A é possível observar essas melhorias. Com relação aos lavatórios, também se verificou a correção dos espaçamentos entre as torneiras no decorrer da obra, conforme Figura 16B.

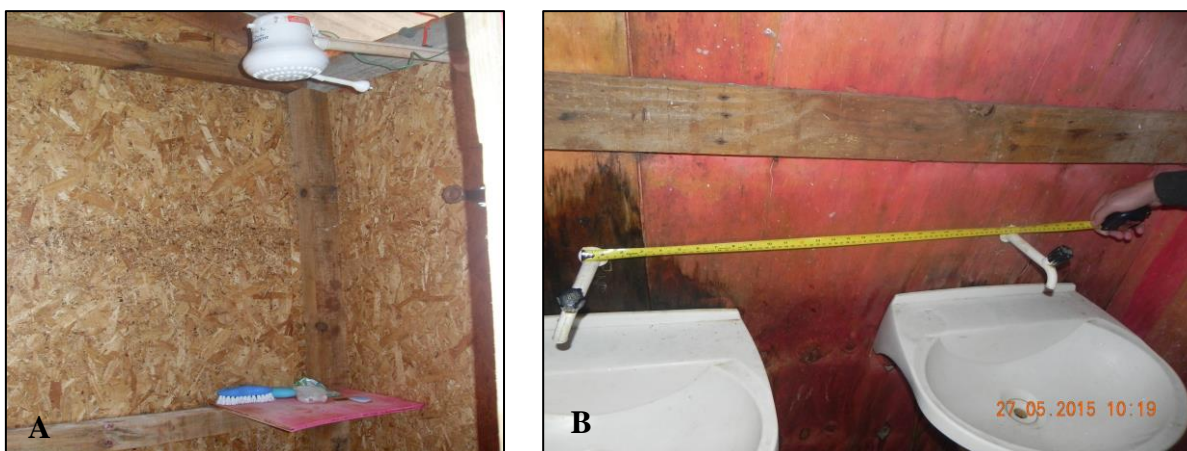
Figura 16 - Correção de Não Conformidades. A) Correção do ambiente destinado aos chuveiros, com aterramento adequado; B) Correção dos espaçamentos entre as torneiras dos lavatórios.  
Fonte: a autora (2016).

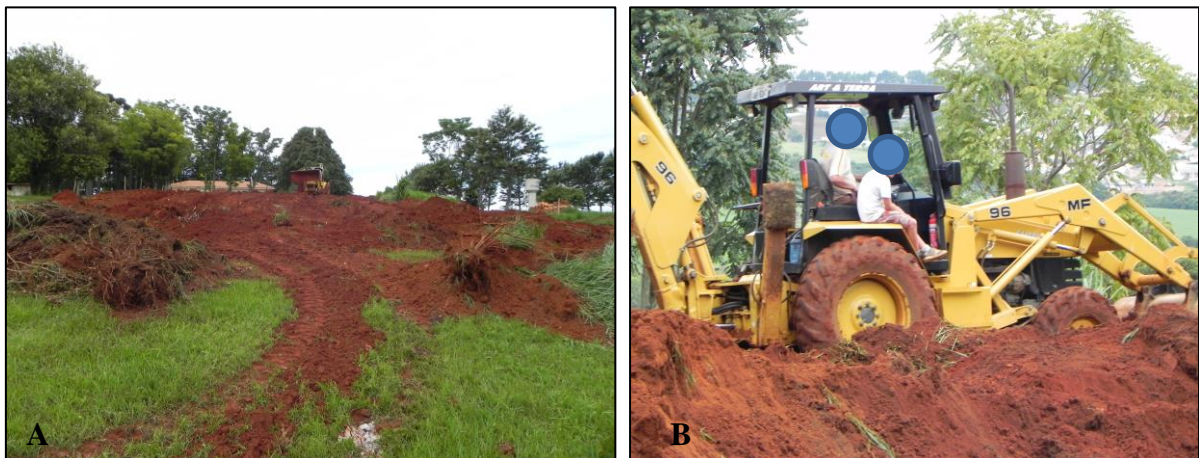
Figura 22 - Não conformidades encontradas nas escavações. A) Raízes de árvores existentes na execução da fundação; B) Acesso de pessoas não autorizadas.

Ao analisar a Figura 22, com relação as não conformidades encontradas na atividade de escavação e terraplenagem do terreno, destaca-se a falta de limpeza do terreno, como a retirada de árvores e pedras do local da escavação, e o acesso de pessoas não autorizadas na área de trabalho. Ainda, na Figura 22B, destaca-se a presença de uma criança junto ao operador da retroescavadeira, durante a execução das atividades, de maneira inadequada e sem os requisitos mínimos de segurança necessários.

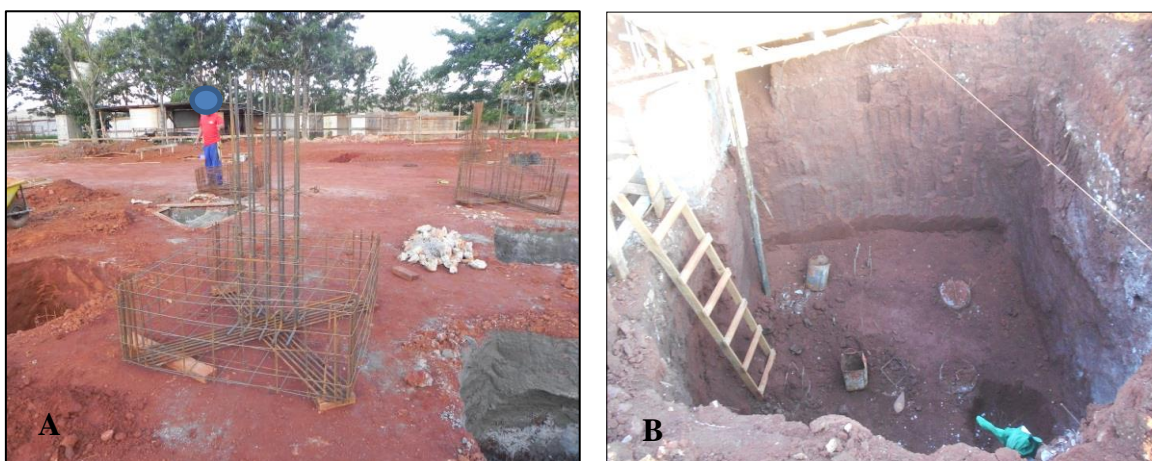
Figura 24 - Não conformidades encontradas nas escavações. A) Inexistência de barreiras de isolamento e sinalização de advertência quando da execução das escavações dos blocos; B) Escavação com mais de 1,75m de altura, sem contenção lateral, porém com escada de saída de emergência.

Durante a atividade de escavação dos blocos de coroamento das estacas, foram observadas diversas condições inseguras e atos inseguros. Conforme a Figura 24, destaca-se a falta de sinalização e de barreiras físicas, próximas aos blocos, que poderiam impedir um acidente. Ainda se verifica a escavação dos blocos sem a execução da caixaria de contenção adequada. Como as armaduras de todos os blocos estavam em execução, observaram-se também muitas pontas de vergalhões expostas, dentro do espaço do bloco.

Na Figura 24B, observa-se a escavação com altura superior a 1,75m (um metro e setenta e cinco centímetros), sem escoramento e sem a inclinação do talude adequado. Não houve projeto técnico para a contenção da escavação; possuindo apenas uma escada para

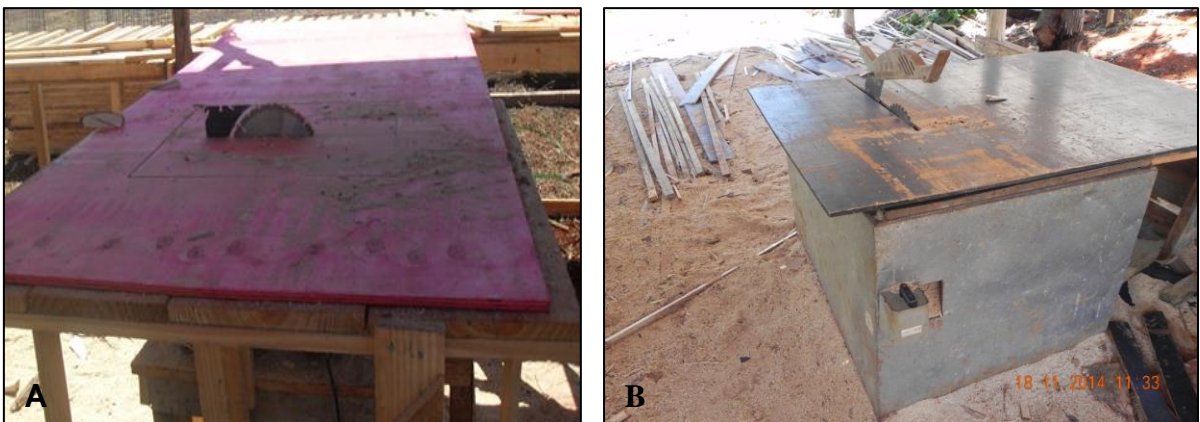
Figura 30 - Não conformidades encontradas na utilização da serra circular. A) Primeira bancada de carpintaria instalada na obra (sem fechamento inferior e lateral, e com mesa instável); B) Bancada de trabalho reformulada.  
Fonte: a autora (2016)

Conforme a Figura 30, com relação as não conformidades encontradas na atividade de carpintaria, destaca-se a mesa de trabalho da serra circular apresentada no mês de setembro de 2014, na Figura 30A, não possuindo nenhum dispositivo de segurança recomendado pela NR 18. A princípio, a bancada foi montada para pequenos cortes de madeira, antes da execução das fôrmas das estruturas de concreto armado.

No segundo mês da atividade de carpintaria, após a notificação e o aumento da demanda de cortes, foi confeccionada a mesa de trabalho de acordo com a Figura 30B. Destaca-se, a reformulação da mesa de trabalho da carpintaria, onde a mesma apresentou-se estável, com material plano e de melhor qualidade na sua superfície. Além disso, ela possuía fechamento em suas faces, a fim de proteger as transformações de força mecânica e isolar a parte mecânica da serra circular.

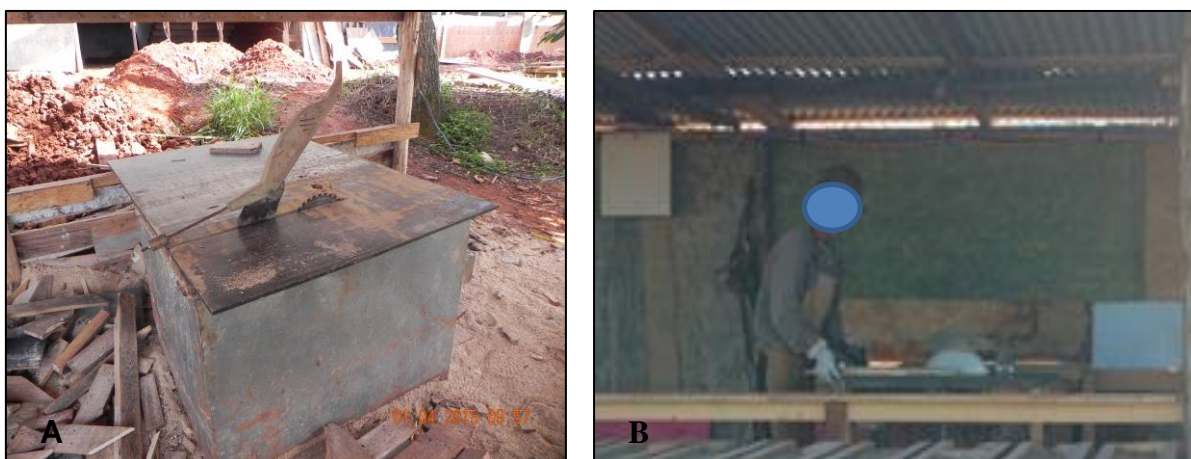
Figura 31 - Utilização da serra circular no setor de carpintaria. A) Vista lateral da serra circular; B) Bancada de trabalho com serra circular de diâmetro adequado para peças de madeira maiores, com trabalhador efetuando a atividade.

Observa-se na Figura 31A, a falta de dispositivos de proteção e de dispositivos auxiliares de segurança, para a execução da atividade. Nota-se a ausência de um cutelo divisor adequado (dispositivo rígido metálico, de espessura pouco menor que o disco da serra), disposto verticalmente em frente a serra, a fim de evitar a rejeição da peça pelo disco; de guias de alinhamento que auxiliam e facilitam o corte e garantem a sua continuidade; e, de suporte para peças longas, deixando as peças muitas vezes em desnível com a área do corte. Ainda, destaca-se a coifa protetora instalada fora da sua posição de segurança.

Com relação à Figura 31B, destaca-se a adaptação do tamanho do disco da serra para o corte de peças maiores, possibilitando maior segurança na atividade. Porém, os dispositivos de segurança denominados de empurrador e de guia de alinhamento não estavam sendo utilizados, sendo a operação de corte e condução da peça realizada manualmente pelo trabalhador.

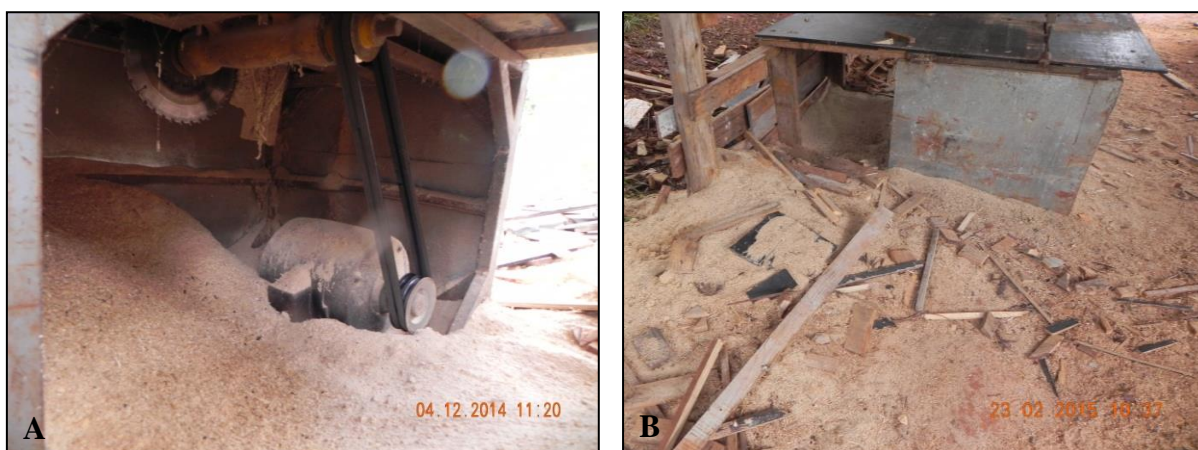
Figura 32 - Não conformidades encontradas na utilização da serra circular. A) Motor da serra circular e piso com excesso de serragem, sem caixa coletora; B) Restos de madeira e serragem sobre o piso do setor da carpintaria. Fonte: a autora (2016)

Ao analisar a Figura 32, com relação às não conformidades encontradas na utilização da serra circular, destaca-se a desordem e falta de limpeza na área da carpintaria. Verificou-se o piso do setor com muitos obstáculos e fora de nível, devido ao excesso de serragem. Se tratando da madeira um material combustível, é necessário cuidado adicional com a serragem exposta em canteiro de obras. Pela legislação vigente, é necessária a instalação junto a bancada de trabalho de um coletor de serragem, e o mesmo deve ser limpo periodicamente, assim como restos de madeira devem ser retirados da área de trabalho.

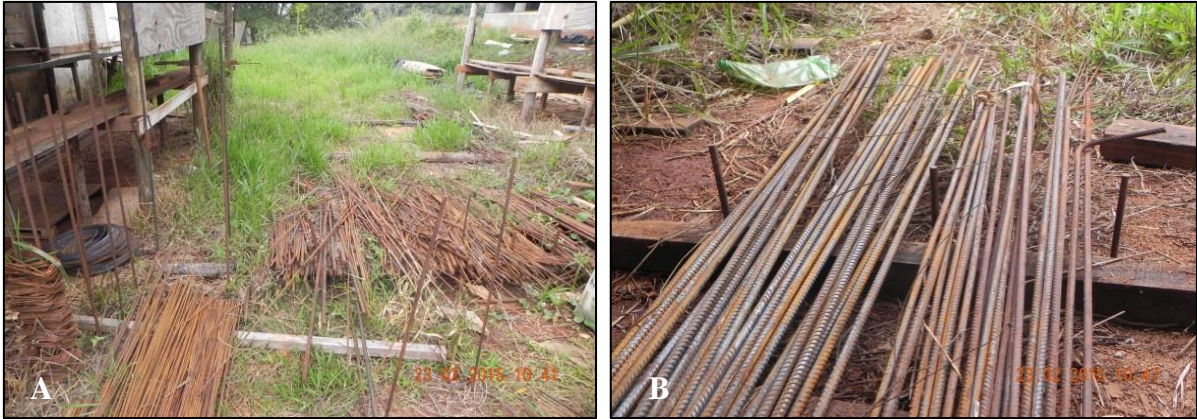
Figura 37 - Área de trabalho destinada a confecção de armaduras de aço. A) Armazenamento incorreto dos vergalhões de aço; B) Melhoria na organização dos vergalhões de aço.  
Fonte: a autora (2016)

Conforme a Figura 37 destaca-se a área destinada à confecção, corte, dobra e armazenamento dos vergalhões. Os mesmos se encontravam dispostos inadequadamente no canteiro de obras, muitas vezes depositados na terra; a bancada de trabalho não possuía as características adequadas como o piso nivelado; e, toda área se encontrava desorganizada. Observa-se como melhoria, a Figura 37B, onde é possível se verificar as barras de aço dispostas em plataforma acima do nível do solo, e organizadas por diâmetro.

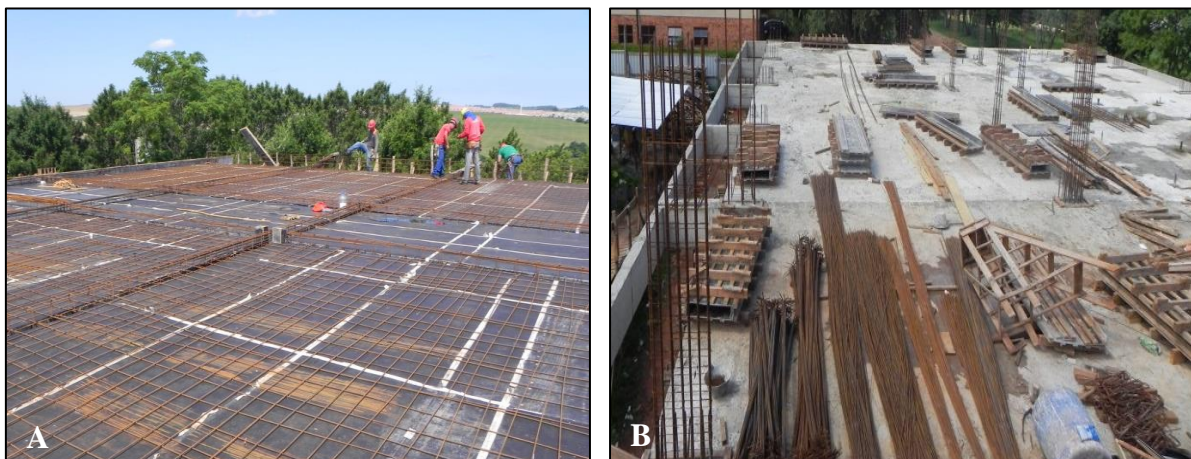
Figura 39 - Não conformidades encontradas na montagem da ferragem *in loco*. A) Falta de colocação de pranchas de madeira firmemente apoiadas sobre as armações na fôrma da laje para circulação; B) Vergalhões desorganizados, com pontas desprotegidas; Armações dos pilares sem escoras, sujeitos a tombamento.  
Fonte: a autora (2016)

Ao analisar a Figura 39, com relação as não conformidades encontradas na montagem das armaduras da laje, vigas e pilares *in loco*, pode-se observar infrações em todas as especificações para a atividade de montagem *in loco* da armação, conforme preconiza o item 18.8 da NR 18.

Destaca-se na Figura 39A, a falta de pranchas apoiadas sobre a ferragem já instalada *in loco* e de sinalização adequada para a movimentação dos trabalhadores nas lajes. Sempre que necessária a movimentação sobre armação da laje, sugere-se cobri-las com chapas de madeira e sinalizar o local de circulação obrigatória dos trabalhadores. Ainda, nota-se a necessidade de atenção especial na circulação sobre as armaduras negativas, sobrepostas às armaduras da laje em sua face superior nos pontos de apoios, pois as mesmas tornam o local

Com relação à Figura 39B, não houve escoramento adequado nas armações dos pilares colocadas antes das fôrmas, inclusive na extremidade lateral da obra. Como recomendação, observa-se que essas estruturas deverão ser amarradas e estaiadas na laje, a fim de evitar tombamentos. Ainda, no ambiente de trabalho, notaram-se diversas pontas verticais de vergalhão de aço desprotegidas.

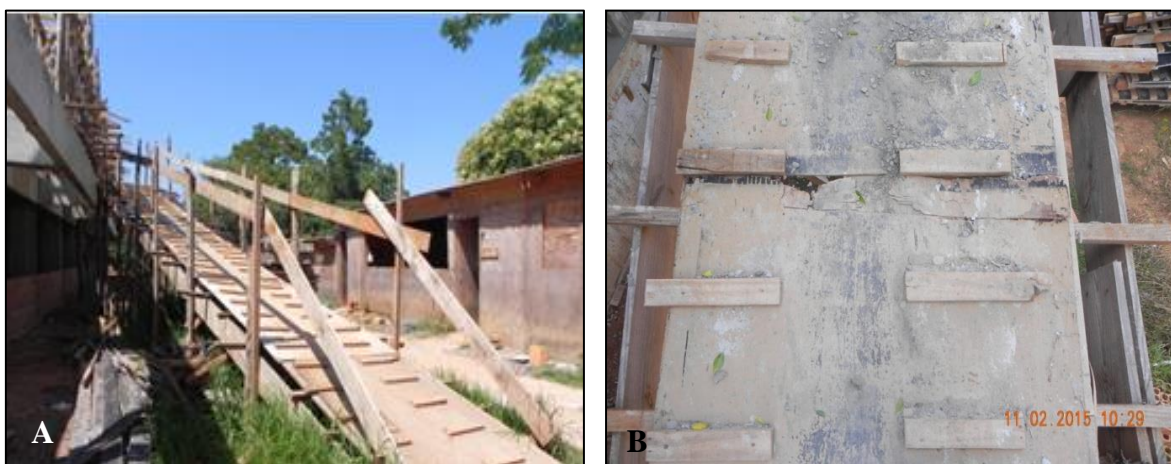
Figura 51 - Não conformidades encontradas na utilização da rampa de acesso. A) Falta de rodapé na rampa; B) Rampa feita com materiais de qualidade insuficiente, sem dimensionamento correto e falta de manutenção.  
Fonte: a autora (2016)

Conforme a Figura 51, com relação as não conformidades encontradas na utilização da rampa de acesso ao primeiro pavimento da obra, pode-se destacar a falta de rodapé em toda a sua extensão, em ambos os lados; e o rompimento da rampa em alguns pontos, pela baixa resistência do material utilizado, e sem a substituição de placas danificadas.

A rampa verificada na obra possuía inclinação de 23,33 graus, estando dentro do estipulado pela legislação vigente, onde o máximo permitido é 30 graus. Para melhorar as condições de segurança, em rampas com inclinação acima de 18 graus, a referida norma estipula a fixação de peças transversais espaçadas em 0,40m (quarenta centímetros) para apoios dos pés, como verificado, porém recomenda-se que as peças transversais sejam contínuas em toda a largura da rampa. Destaca-se apenas que a inclinação ideal de uma rampa estaria entre 15 graus e 18 graus, para maior segurança em transporte de materiais. Ainda, ressalta-se a necessidade de um rodapé de no mínimo 0,20m (vinte centímetros), para segurança e movimentação de materiais na rampa de acesso provisório. Com relação à largura da rampa, a mesma estava adequada ao fluxo de pessoas e materiais.

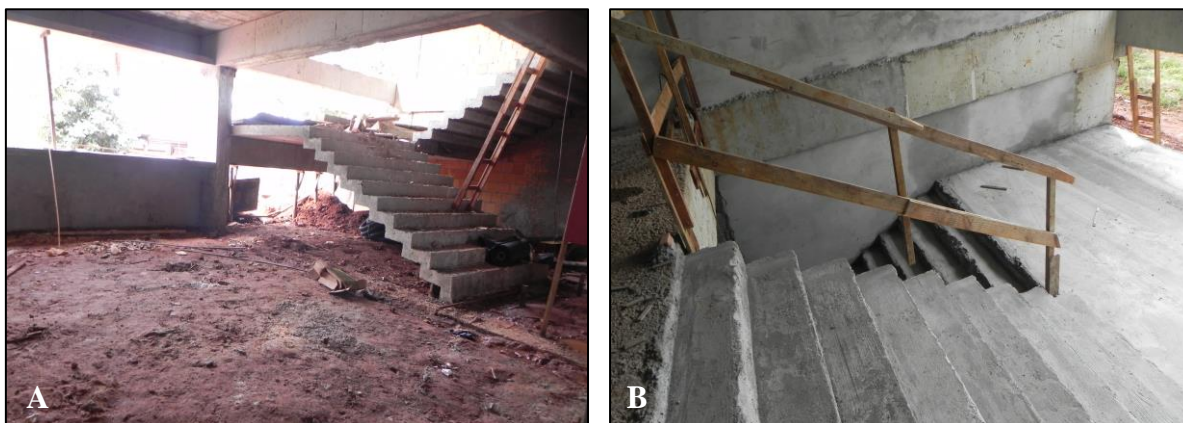
Figura 52 - Escada interna da obra. A) Escada sem corrimão e sem guarda corpo, e ainda contendo uma escada individual apoiada para acesso ao primeiro pavimento; B) Correção da utilização da escada interna da obra: confecção do corrimão e guarda corpo.

Destaca-se na Figura 52A, a escada interna da edificação executada, e sendo utilizada pelos funcionários da obra, para movimentação e transporte de material, porém sem o guarda corpo e corrimão adequado. Ainda, observa-se uma escada individual apoiada sobre um degrau da escada, com o objetivo de fazer a transposição de um pavimento ao outro, enquanto o segundo lance da escada estava impedido.

Após esta verificação, solicitou-se a construtora a correção. Conforme Figura 52B, na própria obra, com os restos de madeira, foi executado um corrimão provisório e um guarda corpo, para evitar acidentes, faltando apenas o rodapé. Para as escadas individuais, solicitou-se que as mesmas fossem fixadas em bases firmes.

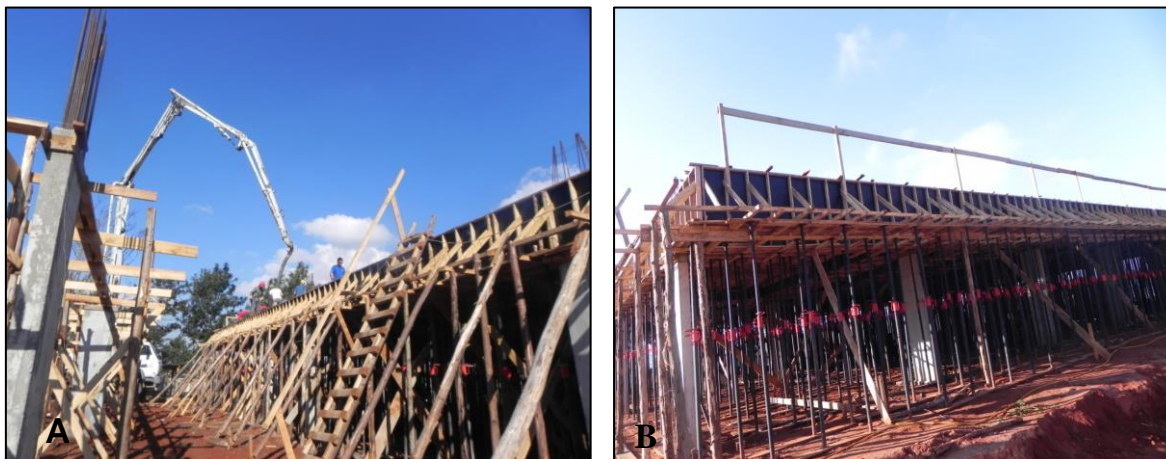
Figura 58 - Concretagem da laje do primeiro pavimento. A) Falta de proteção contra queda de trabalhadores; B) Guarda corpo com características incompatíveis com a NR 18.  
Fonte: a autora (2016)

De acordo com a Figura 58, com relação às não conformidades na execução de trabalhos em altura, destaca-se a falta de instalação de proteção contra queda de trabalhadores e materiais na periferia da laje.

Na Figura 58A observa-se o acesso à laje a partir de uma escada individual de mão, sem a mesma ultrapassar em 1,00m (um metro) o ponto de apoio superior, conforme preconiza a norma regulamentadora; e, além disso, no momento da concretagem observa-se a falta de proteção contra queda de trabalhadores e materiais da periferia da obra.

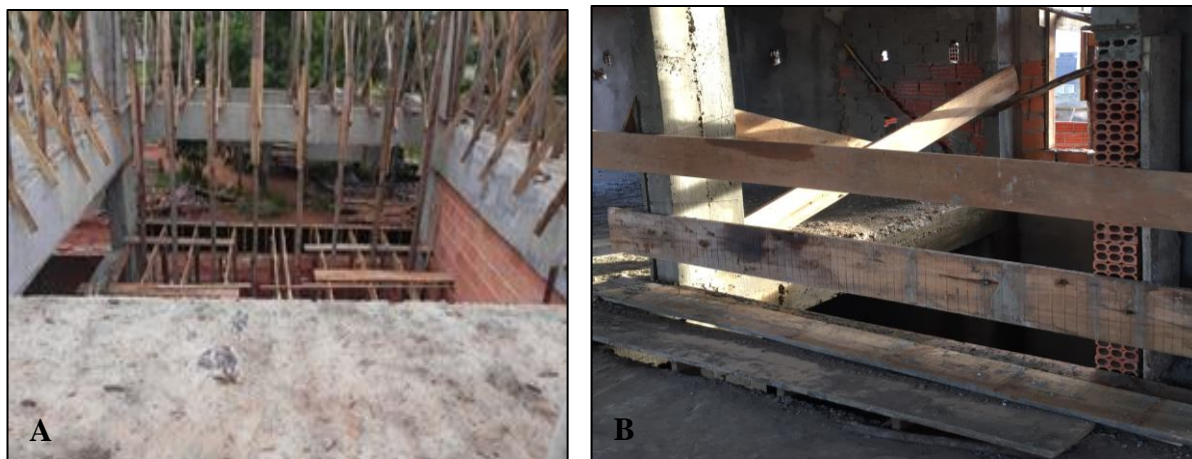
Figura 60 - Verificação das medidas de proteção em vãos de escadas e elevador. A) Vão da escada, na laje, antes da sua execução, sem proteção contra quedas; B) Proteção contra queda de altura.

Conforme a Figura 60, com relação à verificação das medidas de proteção contra queda de altura, se observou na Figura 60A, a falta de proteção contra queda de altura no vão da escada. A escada foi executada apenas após o final da execução de toda a laje de cobertura, e em todo este período, o vão da escada ficou sem fechamento provisório. Apesar da NR 18, citar apenas as medidas protetivas necessárias aos vãos dos elevadores, é de importância fundamental o cuidado com o vão da escada, antes da sua execução.

Na Figura 60B, nota-se o fechamento provisório do perímetro da abertura do elevador, com altura de 1,20m (um metro e vinte centímetros). Entretanto observa-se que em nenhuma das faces do vão, o fechamento foi executado de acordo com as características prescritas em norma, deixando em evidência a falta de preparo e de conhecimento dos envolvidos com a obra, com relação aos detalhes da NR 18.

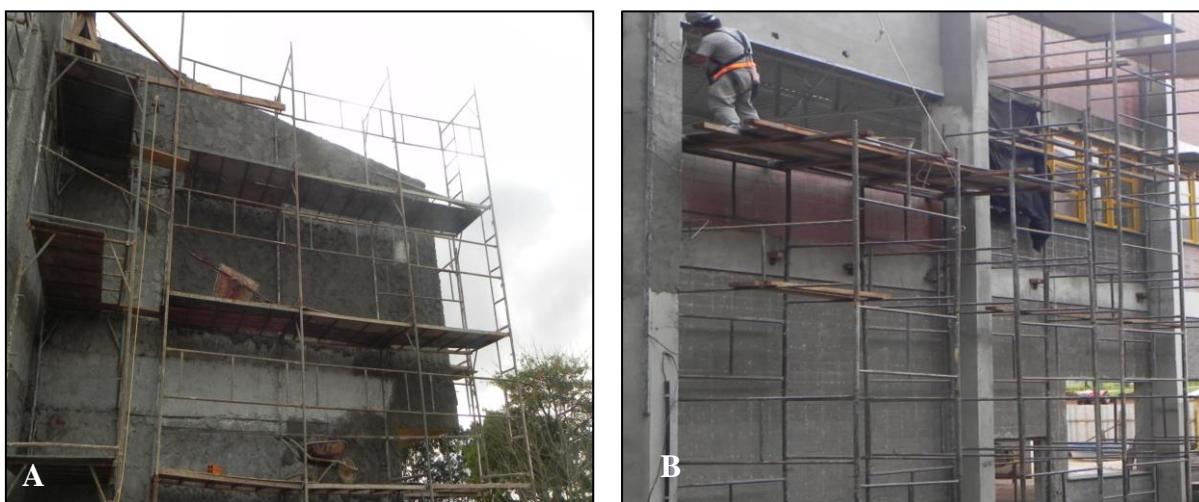
Figura 66 - Utilização de andaimes no canteiro de obras. A) Vista do andaime tipo fachadeiro; B) Trabalhadores utilizando os andaimes.

Conforme a Figura 66A observa-se o andaime tipo fachadeiro sendo utilizado de forma inadequada, com a utilização de um carrinho de mão sobre o seu piso. Destaca-se ainda que no decorrer da utilização dos andaimes, verificaram-se irregularidades no piso de trabalho, bem como sobrecarga, e utilização de equipamentos e materiais desnecessários sobre eles. Observaram-se diversos atos inseguros por parte dos trabalhadores.

Ainda, na Figura 66B são observados alguns trabalhadores sobre o andaime, executando o revestimento da fachada. Destaca-se que após as notificações encaminhadas, os andaimes foram devidamente ancorados na estrutura da obra, por cabos firmes e resistentes, eliminando a instabilidade existente anteriormente. Ainda, todos os funcionários começaram a utilizar cintos de segurança devidamente ancorados.

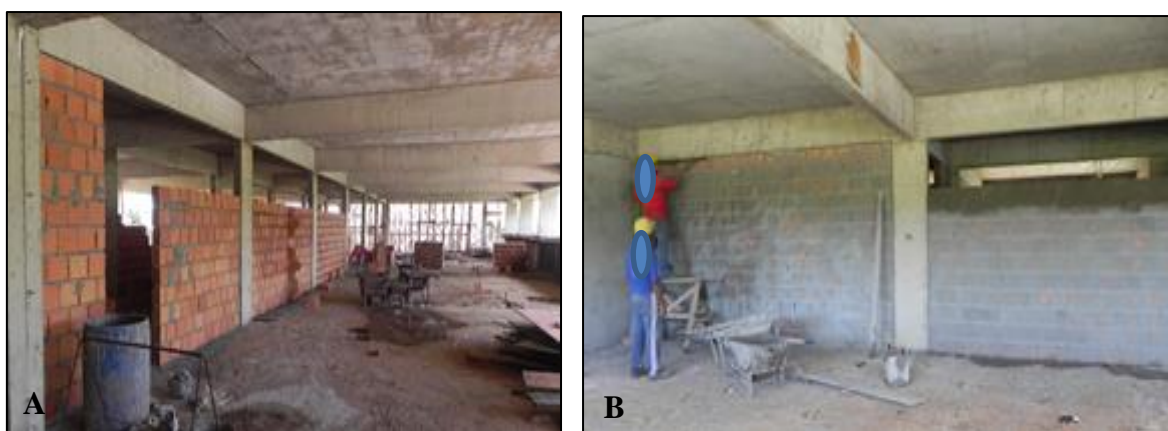
Figura 71 - Condições não seguras na execução de alvenarias e revestimentos. A) Periferia da laje sem proteção contra queda de altura; B) Utilização de estrutura inadequada para execução do encunhamento da alvenaria.

De acordo com a Figura 71, são demonstradas as não conformidades com relação à execução de alvenarias e revestimentos. Entre as irregularidades encontradas, destaca-se que a execução de alvenaria externa não foi prioridade na execução e a periferia da obra ficou desprotegida durante a execução dos assentamentos de tijolos, com riscos de queda de altura aos trabalhadores.

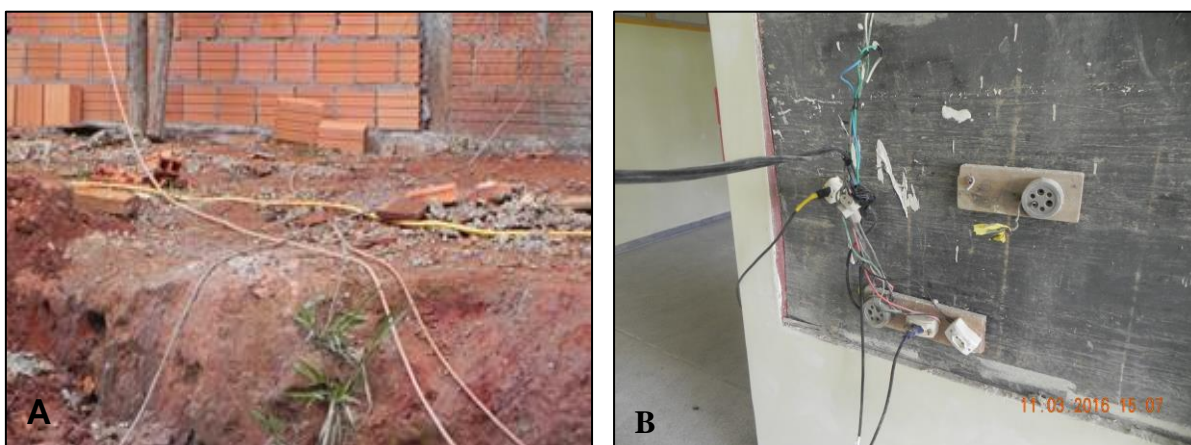
Figura 76 - Condições não seguras nas instalações elétricas provisórias. A) Condutores obstruindo a passagem e circulação da obra; B) Painel de instalação elétrica provisória, executado de forma insegura.  
Fonte: a autora (2016)

De acordo com a Figura 76, verificam-se algumas não conformidades com relação às instalações elétricas provisórias da obra. Destaca-se que durante toda a execução da obra, observaram-se condutores elétricos espalhados pelo chão da obra, obstruindo a circulação de materiais e pessoas. Além disso, observou-se emendas em condutores executadas de forma insegura.

Ainda, destaca-se a montagem de painel para ligação de equipamentos elétricos executado de forma insegura, inclusive com equipamentos ligados sem o plugue, não sendo disponibilizado no painel chaves independentes para ligação de cada equipamento individualmente.

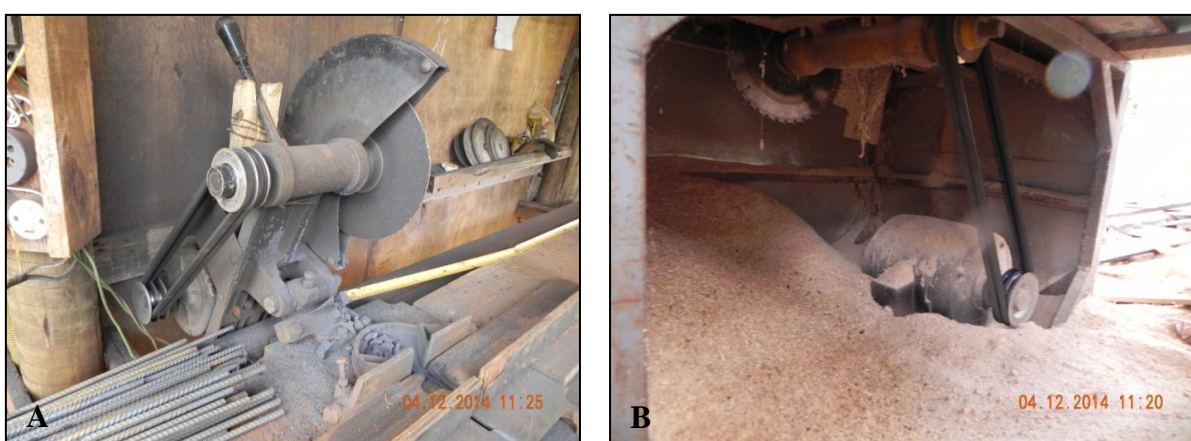
Figura 77 - Condições não seguras na utilização de máquinas e equipamentos. A) Correia da serra de corte de ferragens encontra-se desprotegida e exposta; B) Motor da serra circular obstruído por serragens, e sem proteção.  
Fonte: a autora (2016)

Com relação à Figura 77, destacam-se as máquinas e equipamentos para corte sem proteção nas partes móveis dos motores, transmissores e partes perigosas das máquinas ao

Demais riscos e condições inseguras observadas na Figura 77, foram descritos nos itens referentes à carpintaria da obra, e à confecção de armaduras de aço.
